**Artikel:** Das römische Theater von Augst : Sanierungs- und Forschungsarbeiten

# Das römische Theater von Augst: Sanierungs- und Forschungsarbeiten 1992

Markus Horisberger und Ines Horisberger (mit Beiträgen von Alex R. Furger und Philippe Rentzel)

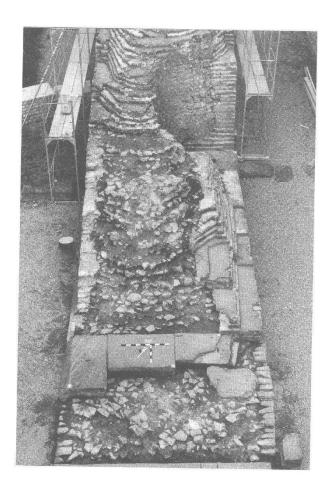
Abb. 6 Augst, Theatersanierung (Grabung 1992.55), Drittes Theater. Südteil von Bühnenmauer 1 von Süden nach Entfernung der Zement-Abdeckungen (in der Bildmitte rechts z.T. noch sichtbar). Die obersten, originalen Stein/Mörtel-Lagen sind grösstenteils verwittert (vgl. Abb. 27).

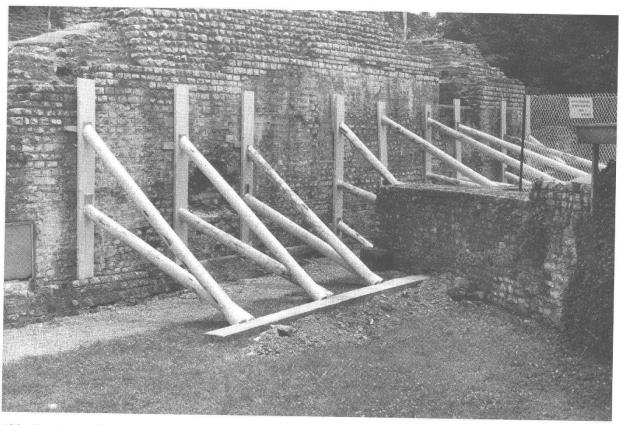
Abb. 7 Augst, Theatersanierung (Grabung 1992.55), Drittes Theater. Vom Einsturz bedrohte und notfallmässig abgestützte Mauerpartie (Westseite der südlichen Bühnenmauer).

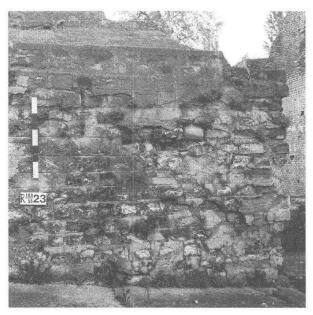
Abb. 25 Augst, Theatersanierung (Grabung 1992.55), Drittes Theater. Mit Portlandzement «restaurierte» Mauerpartie (nördliches Gewände des Fensters in Mauer 1; vgl. Abb. 27 und 31).

Grosse Schäden sind auch an den in diesem Jahrhundert hergestellten Vormauerungen zu beobachten. Diese mit Zementmörtel gemauerten Ergänzungen lösen sich, in ihrer ganzen Dicke von bis zu einem Meter, vom antiken Kern.

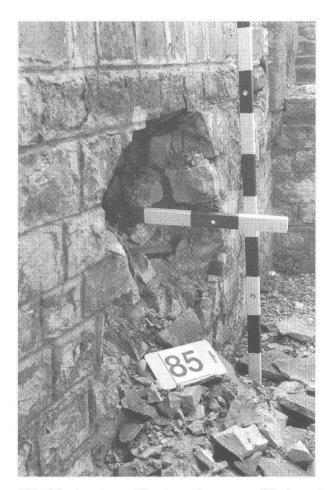
Seit etwa zehn Jahren werden die Schäden an der grossen Ruine immer deutlicher sichtbar<sup>23</sup>. Das in den Mauern gestaute Wasser ist die Hauptursache für die meisten Schäden. Durch extrem schadhafte Mauerabdeckungen dringt seit Jahrzehnten Regenund Schmelzwasser von oben in die Mauern ein, kann aber wegen der harten und dichten Zement-Ergänzungen seitlich nicht austreten oder verdunsten (Abb. 25). Die Mauern wurden dadurch zu einem vollgesogenen «Schwamm», so dass einerseits der römische Mörtel aufgelöst wurde und andererseits der Frost irreparablen Schaden anrichtete. Die Aussenhaut ganzer Mauerpartien ist durch Frostsprengkräfte vom Kern abgerissen und droht an vielen Stellen abzuplatzen (Abb. 26). Bei zweischaligem Mauerwerk, bei dem das Kernmauerwerk manchmal eher als Auffüllung, denn als verbindendes oder tragendes Element anzusehen ist, sind damit die Mauern als Ganzes gefährdet. Sie sacken auf den weitgehend noch tragfähigen, unter der Frostgrenze liegenden Fundamenten in sich zusammen und zeigen überall Ausbauchungen. Schon in naher Zukunft drohen grosse Partien einzustürzen.

Abb. 26 Augst, Theatersanierung (Grabung 1992.55), Drittes Theater. Ausbruch als typisches Schadensbild am Augster Theater (Mauerschale der nördlichen Umfassungsmauer).

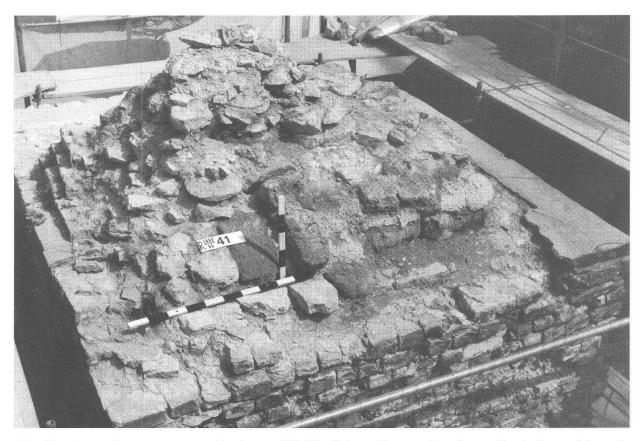
Abb. 27 Augst, Theatersanierung (Grabung 1992.55), Drittes Theater. Detail von Nordteil von Mauer 1, oberster erhaltener Bereich (Fensteröffnung im Vordergrund; Abb. 25): vorne bei den Massstäben sind die untersten Tuffsteine des Fenster*bogens* in situ erhalten (vgl. Abb. 4, links unten und Abb. 6).

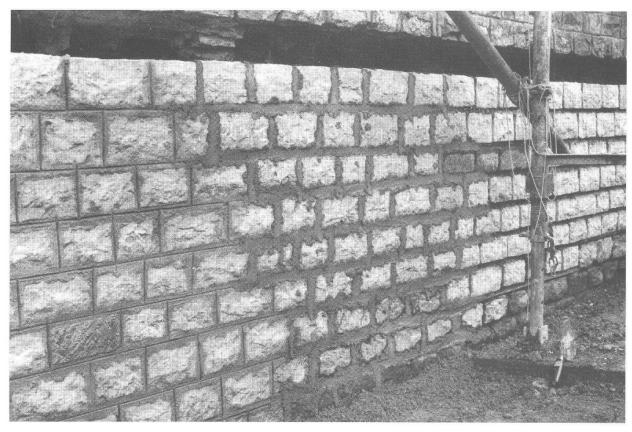
Abb. 28 Augst, Theatersanierung (Grabung 1992.55), Drittes Theater. Rechts: ergänzte bzw. erneuerte Mauerpartie; Mitte: ausgefugt; links: mit Fugenstrich versehen (Mauer 1, Westseite).

Wegen der hoffnungslosen Frostschäden an vielen Originalsteinen und an den grösstenteils schon vor Jahrzehnten ergänzten Partien<sup>29</sup> laufen die Restaurierungen der beiden Bühnenmauern bedauerlicherweise fast auf eine Neuaufmauerung der äusseren Mauerschalen hinaus. Wir arbeiten materialgerecht, das heisst mit möglichst ähnlichen Quadern und mit Fugenstrich (Abb. 23 und 28).

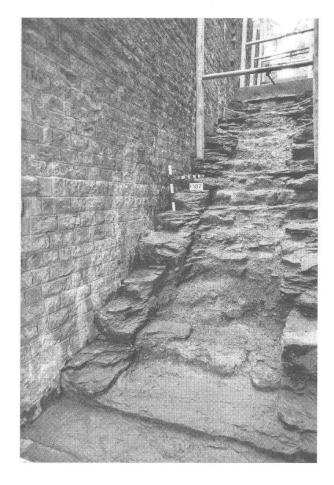
1992.55), Erstes Theater. Die stark verwitterten Original-Sandsteinstufen im Mittelvomitorium sind nur noch seitlich erhalten; in der Treppenmitte wurden sie bereits in den 1940er Jahren abgearbeitet und durch neue Stufen ersetzt (im Bild entfernt).

Bereits im Hinblick auf einen weiteren Restaurierungsschritt haben wir die lange Mitteltreppe zu untersuchen begonnen. Die römischen Sandsteintritte sind derart verwittert, dass bereits neue Quader bestellt werden mussten (Abb. 29).

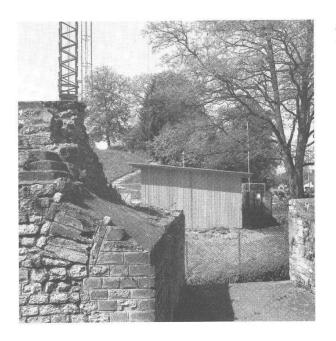
Theatersanierung (Grabung Abb. 30 Augst, 1992.55), Drittes Theater. Fenster in Mauer 1 von Osten vor den Restaurierungsarbeiten von 1992/93: Beim Gewölbeansatz links sind die fünf untersten Keilsteine des äusseren Bogens in situ erhalten (vgl. Abb. 33); der innere Bogen ist auf dem Bild noch falsch ergänzt.

Fakten und Überlegungen: Der Grundriss des Fensters ist konisch. Die Simshöhen und die Kämpferhöhe des Bogens konnten sicher ermittelt werden. Der Gewölbeansatz auf der Südlaibung von Mauer 1 Ost liegt, obwohl modern verfugt, noch in situ. Erhalten ist der Ansatz des äusseren Bogens mit zwei tangential vermauerten Quaderschichten. Die Neigung der Keilsteine und Fugen weist auf einen Bogenmittelpunkt unter der Kämpferlinie hin (Abb. 30).

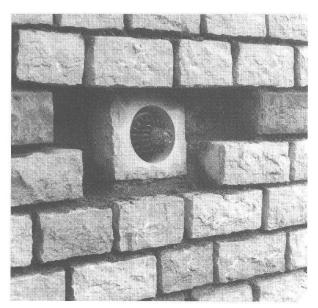
Abb. 35 Augst, Theatersanierung (Grabung 1992.55). Die Glasfaser-Maueranker mit schwarzer Kunststoff-Mutter, Kalkstein-Muffe und – noch nicht erfolgter – Handquader-Verblendung (vgl. Abb. 37; Drittes Theater, Mauer 1, Westseite).

Verwendet wurde ein GFK-Ankersystem der Firma Weidmann AG in Rapperswil SG. Je nach Bedarf und Situation werden die Anker im Kernmauerwerk verklebt oder ganz durchgeführt und beidseitig verschraubt. Aus ästhetischen Gründen, damit die schwarzen Kunststoff-Spannköpfe der Anker die Maueroberflächen optisch nicht beeinträchtigen und vor möglicherweise schädlicher UV-Bestrahlung geschützt, versenken wir die Ankerköpfe (Abb. 35) und verblenden sie mit dünnen Mauerquadern (Abb. 36 und 37).

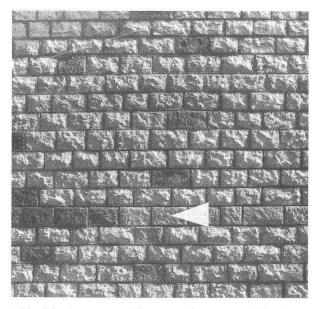
Abb. 36 Augst, Theatersanierung (Grabung 1992.55). Fertig restaurierte Mauerpartie mit Fugenstrich, teilweise rot ausgemalt. Pfeil: Lage eines – unsichtbar verblendeten! – Mauerankers wie Abbildung 35 (Drittes Theater, Mauer 1, Westseite).

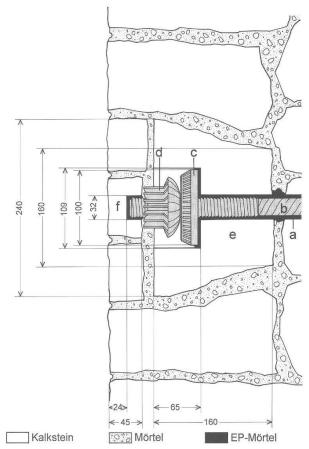
Abb. 37 Augst, Theatersanierung (Grabung 1992.55). Konstruktions-Schema der Maueranker. a) Bohrloch Ø 32 mm; b) Glasfaserstab Ø 22 mm mit endständigem Kunststoffgewinde; c) Unterlagsscheibe aus Kunststoff; d) Spannmutter aus Kunststoff; e) Muffe aus Kalkstein mit ausgebohrter Vertiefung für c/d (vgl. Abb. 35; die konische Aussenform der Steinmuffe soll auch die umliegenden Quader der Mauerschale mitverankern); f) Blendstein. M. 1:5.

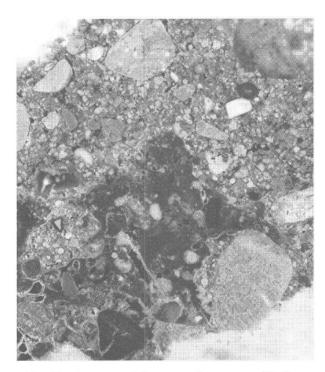
graue schlierenförmige Partien erkennen, die den Mörtel unregelmässig durchziehen (Abb. 40). Diese Erscheinungen könnten auf sekundäre Infiltrationen von organischen Resten – möglicherweise entstanden während der tiefgründigen Verwitterung der Mauer – oder aber auf rezente Verschmutzungen zurückzuführen sein<sup>50</sup>. Um diese Fragen definitiv abklären zu

Abb. 40 Augst, Theatersanierung (Grabung 1992.55), Erstes Theater, Probeserie I. Ansicht eines polierten Anschliffes einer Mörtelprobe aus Mauer 10. Deutlich erkennbar ist das sehr sandige, nahezu bindemittelfreie Gefüge sowie die durch Infiltrationen verursachten grauen Schlieren.

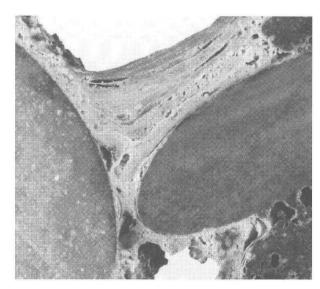
Abschliessend ist zu bemerken, dass die massiven Kalkausfällungen nicht auf natürliche Bodenbildungsprozesse zurückgehen, sondern von einer langandauernden Perkolation von kalkübersättigten Sikkerwässern aus dem Mauerkern herrühren, womit die von archäologischer Seite geäusserte Vermutung bestätigt wird, dass es sich um ausgewaschene Bindemittel handelt. Damit wird auch die Hypothese hinfällig, wonach die Mauer direkt gegen eine senkrechte Baugrube errichtet worden wäre.

Abb. 43 Augst. Theatersanierung (Grabung 1992.55), Erstes oder Zweites Theater, Probeserie III. Ansicht eines polierten Anschliffes einer versinterten Bodenprobe (entspricht Schicht 19 in Profil 31). Geschichtete Kalküberzüge deuten auf eine intensive Auswaschung der Mörtelbindemittel aus dem Mauerkern hin.
