Artikel: Das römische Theater von Augst : Sanierungs- und Forschungsarbeiten 1992

Das römische Theater von Augst: Sanierungs- und Forschungsarbeiten 1992

Markus Horisberger und Ines Horisberger
(mit Beiträgen von Alex R. Furger und Philippe Rentzel)

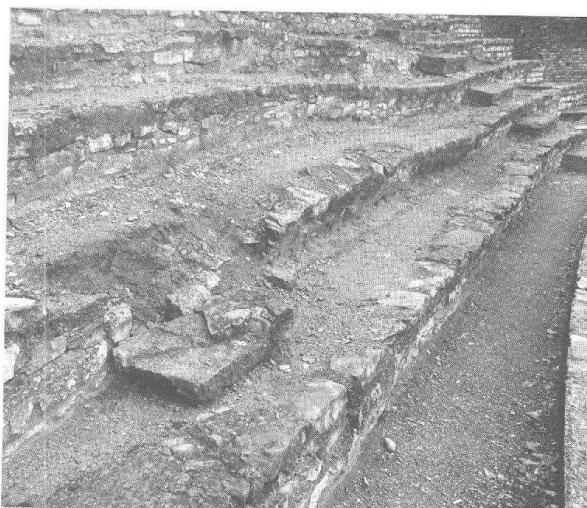
Abb. 3 Augst, Theatersanierung (Grabung 1992.55). Zerfallserscheinungen durch Auflösung des Mörtels und durch Abrutschungen (Sitzstufen-Fundamente in der mittleren Cavea des Dritten Theaters).

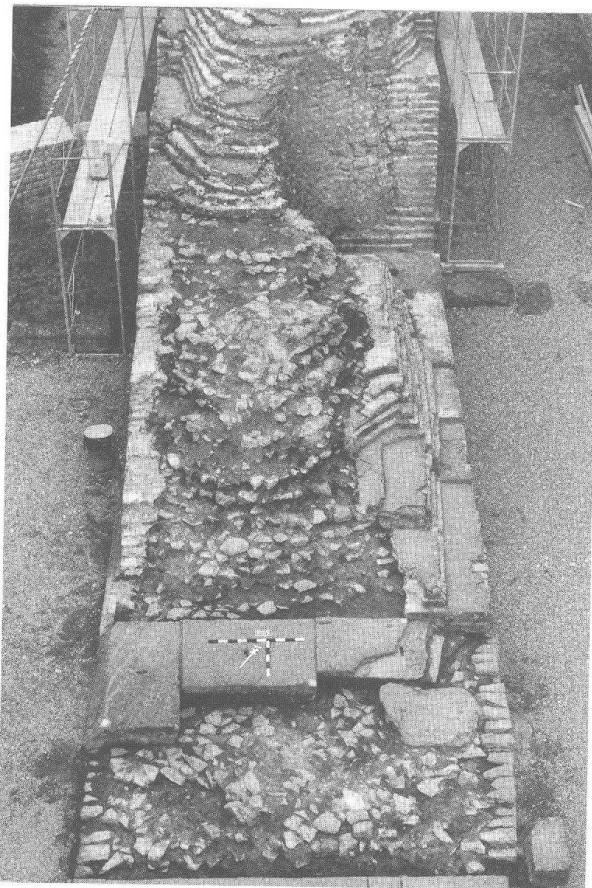
Abb. 6 Augst, Theatersanierung (Grabung 1992.55), Drittes Theater. Südteil von Bühnenmauer 1 von Süden nach Entfernung der Zement-Abdeckungen (in der Bildmitte rechts z.T. noch sichtbar). Die obersten, originalen Stein/Mörtel-Lagen sind größtenteils verwittert (vgl. Abb. 27). ◀

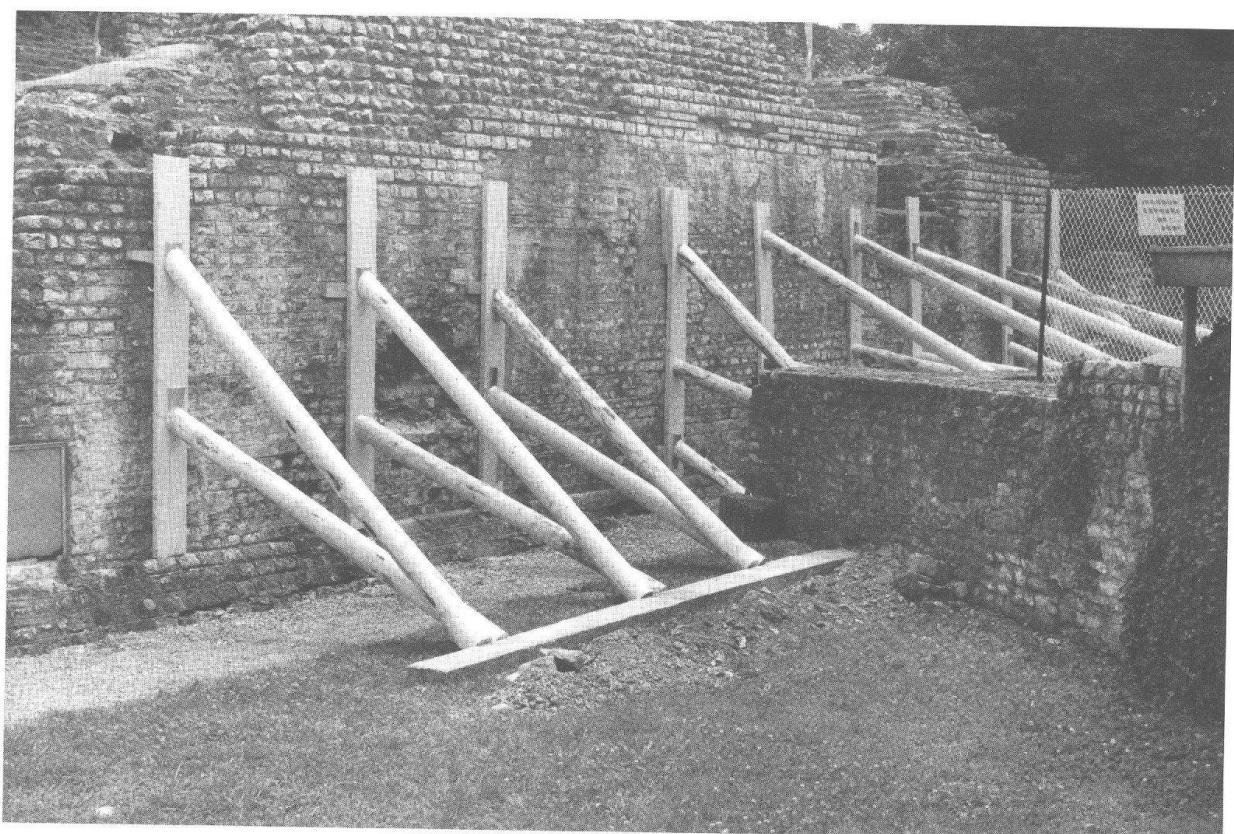
Abb. 7 Augst, Theatersanierung (Grabung 1992.55), Drittes Theater. Vom Einsturz bedrohte und notfallmäßig abgestützte Mauerpartie (Westseite der südlichen Bühnenmauer).

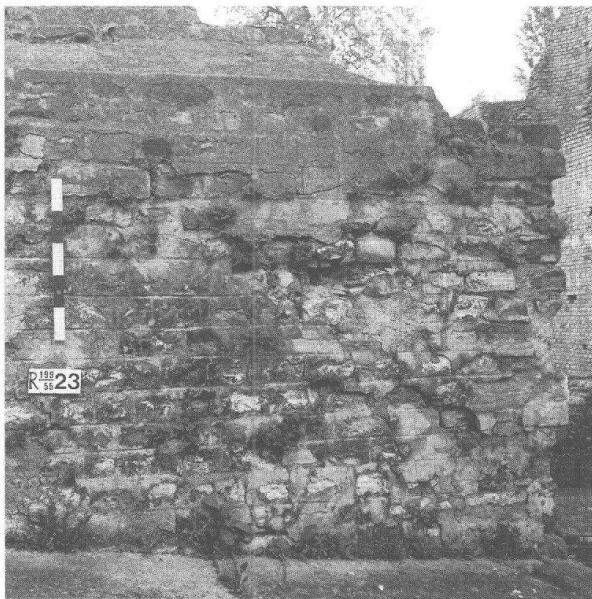
Grosse Schäden sind auch an den in diesem Jahrhundert hergestellten Vormauerungen zu beobachten. Diese mit Zementmörtel gemauerten Ergänzungen lösen sich, in ihrer ganzen Dicke von bis zu einem Meter, vom antiken Kern.

Abb. 25 Augst, Theatersanierung (Grabung 1992.55), Drittes Theater. Mit Portlandzement «restaurierte» Mauerpartie (nördliches Gewände des Fensters in Mauer 1; vgl. Abb. 27 und 31).

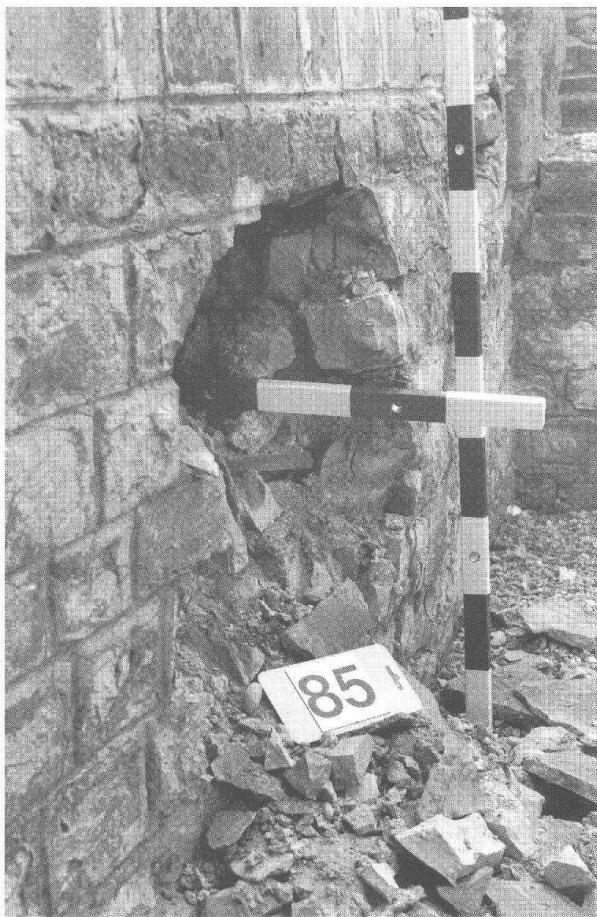
Seit etwa zehn Jahren werden die Schäden an der grossen Ruine immer deutlicher sichtbar²³. Das in den Mauern gestaute Wasser ist die Hauptursache für die meisten Schäden. Durch extrem schadhafte Mauerabdeckungen dringt seit Jahrzehnten Regen- und Schmelzwasser von oben in die Mauern ein, kann aber wegen der harten und dichten Zement-Ergänzungen seitlich nicht austreten oder verdunsten (Abb. 25). Die Mauern wurden dadurch zu einem vollgesogenen «Schwamm», so dass einerseits der römische Mörtel aufgelöst wurde und andererseits der Frost irreparablen Schaden anrichtete. Die Aussenhaut ganzer Mauerpartien ist durch Frost sprengkräfte vom Kern abgerissen und droht an vielen Stellen abzuplatzen (Abb. 26). Bei zweischaligem Mauerwerk, bei dem das Kernmauerwerk manchmal eher als Auffüllung, denn als verbindendes oder tragendes Element anzusehen ist, sind damit die Mauern als Ganzes gefährdet. Sie sacken auf den weitgehend noch tragfähigen, unter der Frostgrenze liegenden Fundamenten in sich zusammen und zeigen überall Ausbuchtungen. Schon in naher Zukunft drohen grosse Partien einzustürzen.

Abb. 26 Augst, Theatersanierung (Grabung 1992.55), Drittes Theater. Ausbruch als typisches Schadensbild am Augster Theater (Mauerschale der nördlichen Umfassungsmauer).

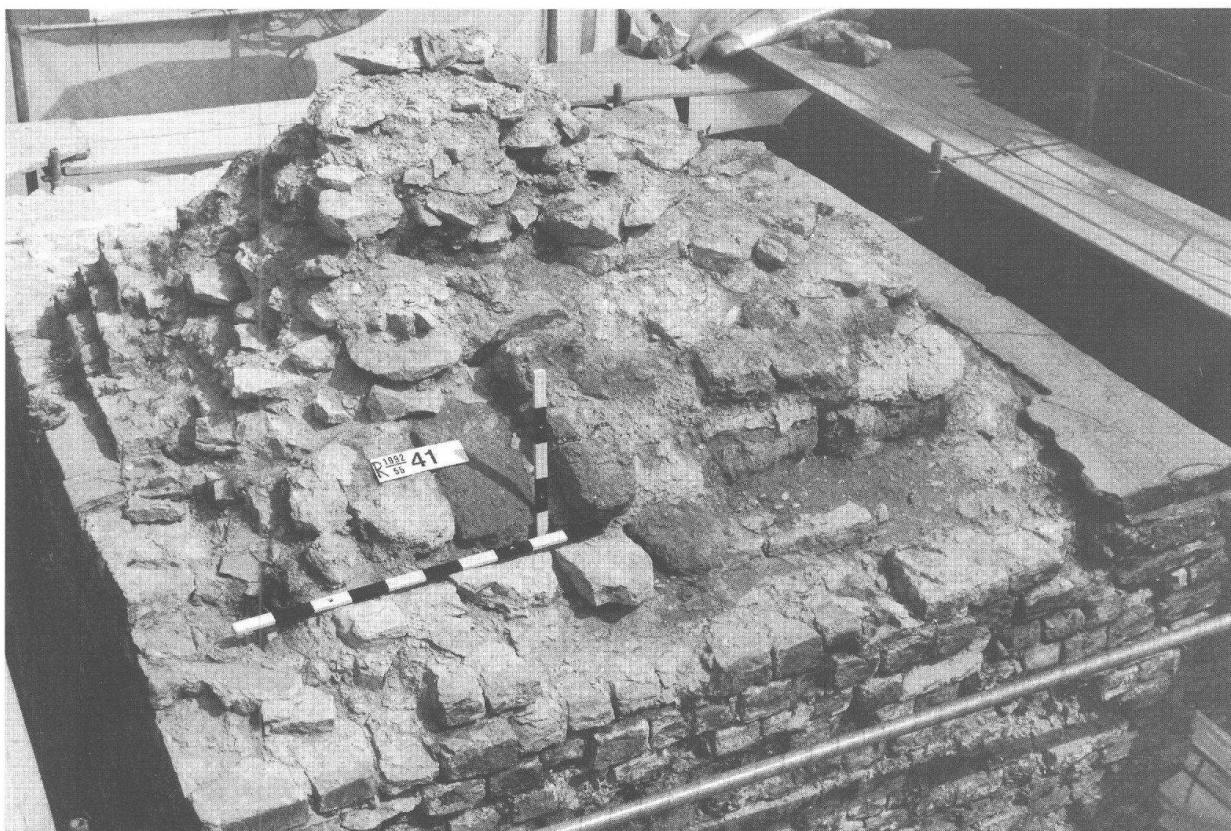
Abb. 27 Augst, Theatersanierung (Grabung 1992.55), Drittes Theater. Detail von Nordteil von Mauer 1, oberster erhaltener Bereich (Fensteröffnung im Vordergrund; Abb. 25): vorne bei den Massstäben sind die untersten Tuffsteine des Fensterbogens *in situ* erhalten (vgl. Abb. 4, links unten und Abb. 6).

Wegen der hoffnungslosen Frostschäden an vielen Originalsteinen und an den grösstenteils schon vor Jahrzehnten ergänzten Partien²⁹ laufen die Restaurierungen der beiden Bühnenmauern bedauerlicherweise fast auf eine Neuaufmauerung der äusseren Mauerschalen hinaus. Wir arbeiten materialgerecht, das heisst mit möglichst ähnlichen Quadern und mit Fugenstrich (Abb. 23 und 28).

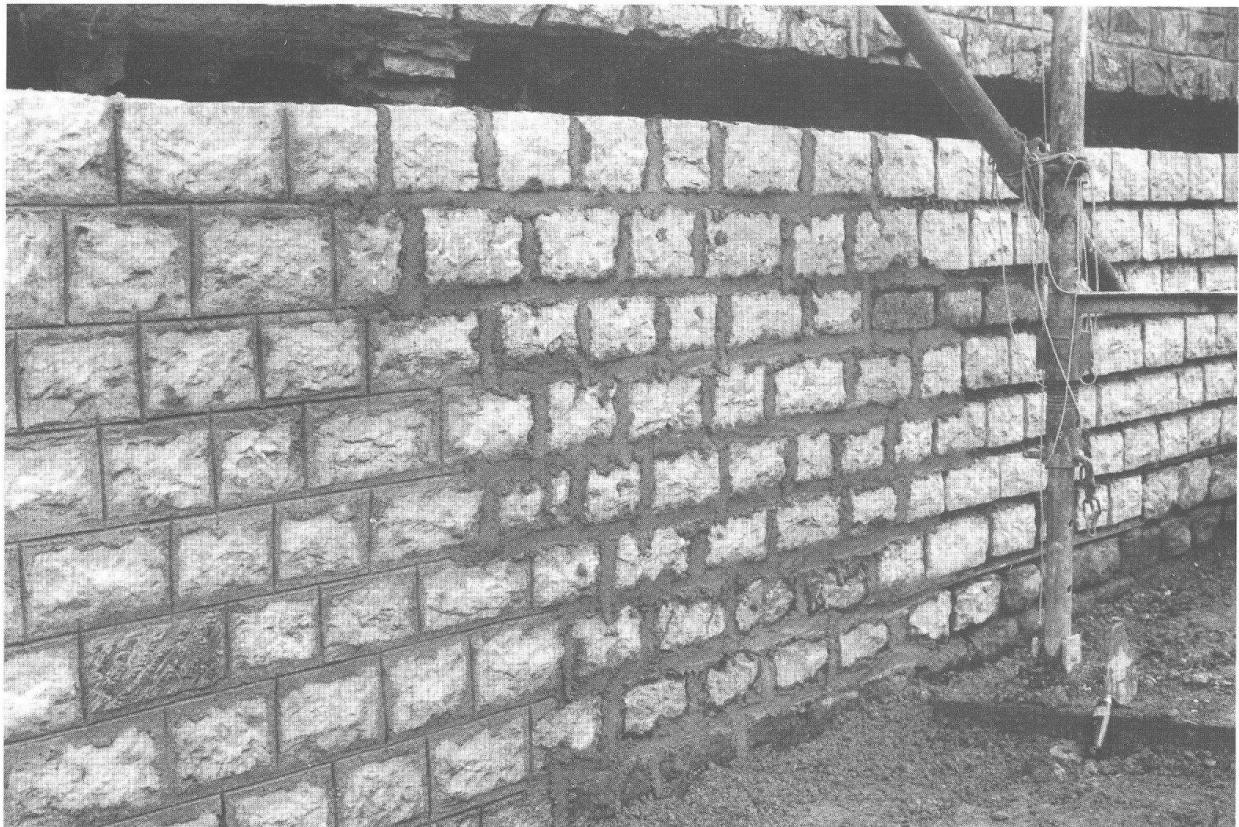
Abb. 28 Augst, Theatersanierung (Grabung 1992.55), Drittes Theater. Rechts: ergänzte bzw. erneuerte Mauerpartie; Mitte: ausgefugt; links: mit Fugenstrich versehen (Mauer 1, Westseite).

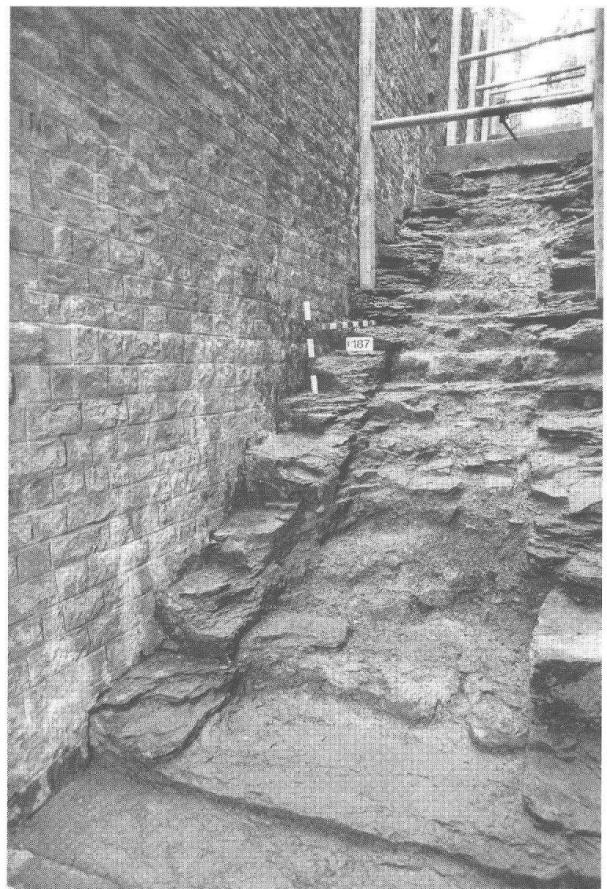
Abb. 29 Augst, Theatersanierung (Grabung 1992.55), Erstes Theater. Die stark verwitterten Original-Sandsteinstufen im Mittelvomitorium sind nur noch seitlich erhalten; in der Treppenmitte wurden sie bereits in den 1940er Jahren abgearbeitet und durch neue Stufen ersetzt (im Bild entfernt).

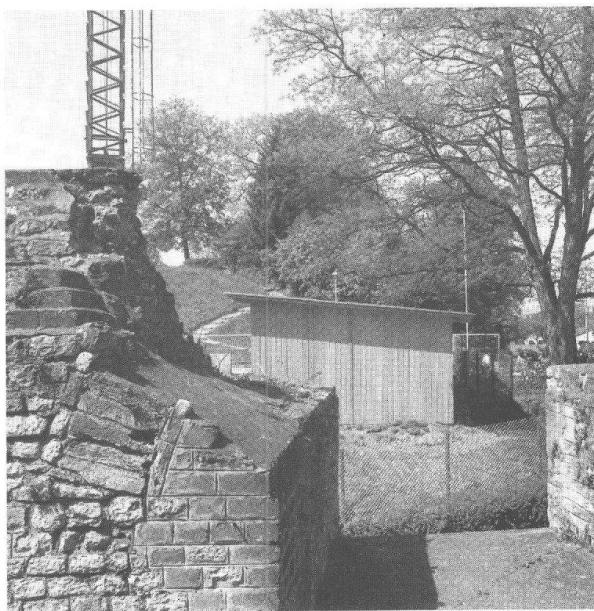
◀ Abb. 30 Augst, Theatersanierung (Grabung 1992.55), Drittes Theater. Fenster in Mauer 1 von Osten vor den Restaurierungsarbeiten von 1992/93: Beim Gewölbeansatz links sind die fünf untersten *Keilsteine* des äusseren Bogens *in situ* erhalten (vgl. Abb. 33); der innere Bogen ist auf dem Bild noch falsch ergänzt.

Fakten und Überlegungen: Der Grundriss des Fensters ist konisch. Die Simshöhen und die Kämpferhöhe des Bogens konnten sicher ermittelt werden. Der Gewölbeansatz auf der Südlaibung von Mauer 1 Ost liegt, obwohl modern verfugt, noch *in situ*. Erhalten ist der Ansatz des äusseren Bogens mit zwei tangential vermauerten Quaderschichten. Die Neigung der Keilsteine und Fugen weist auf einen Bogenmittelpunkt unter der Kämpferlinie hin (Abb. 30).

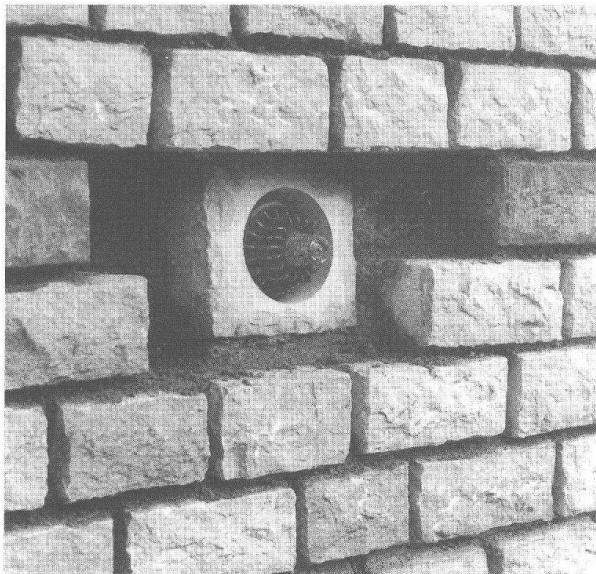
Abb. 35 Augst, Theatersanierung (Grabung 1992.55). Die Glasfaser-Maueranker mit schwarzer Kunststoff-Mutter, Kalkstein-Muffe und – noch nicht erfolgter – Handquader-Verblendung (vgl. Abb. 37; Drittes Theater, Mauer 1, Westseite).

Verwendet wurde ein GFK-Ankersystem der Firma Weidmann AG in Rapperswil SG. Je nach Bedarf und Situation werden die Anker im Kernmauerwerk verklebt oder ganz durchgeführt und beidseitig verschraubt. Aus ästhetischen Gründen, damit die schwarzen Kunststoff-Spannköpfe der Anker die Maueroberflächen optisch nicht beeinträchtigen und vor möglicherweise schädlicher UV-Bestrahlung geschützt, versenken wir die Ankerköpfe (Abb. 35) und verbauen sie mit dünnen Mauerquadern (Abb. 36 und 37).

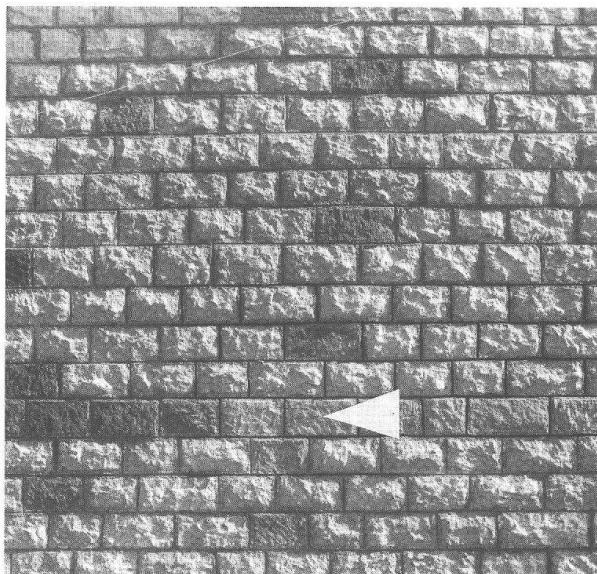
Abb. 36 Augst, Theatersanierung (Grabung 1992.55). Fertig restaurierte Mauerpartie mit Fugenstrich, teilweise rot ausgemalt. Pfeil: Lage eines – unsichtbar verbundenen! – Mauerankers wie Abbildung 35 (Drittes Theater, Mauer 1, Westseite).

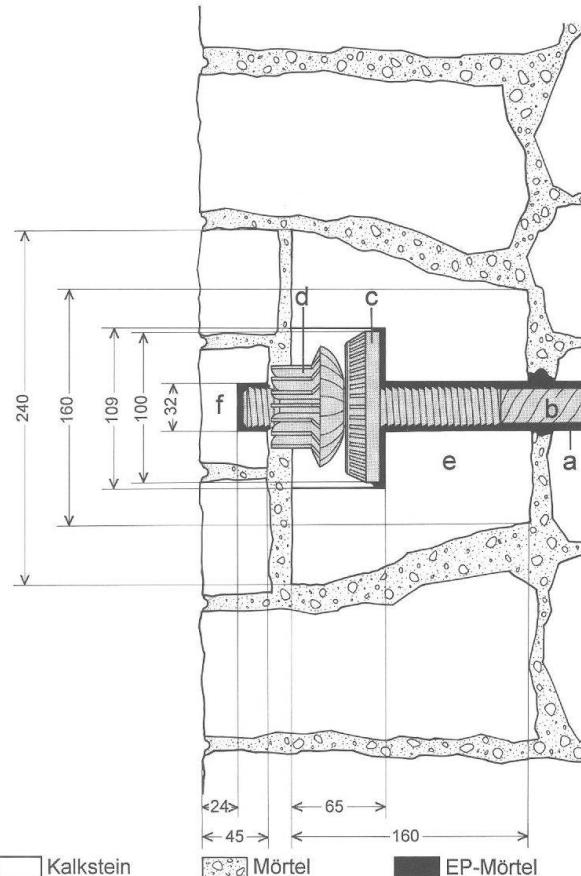
Abb. 37 Augst, Theatersanierung (Grabung 1992.55). Konstruktions-Schema der Maueranker. a) Bohrloch \varnothing 32 mm; b) Glasfaserstab \varnothing 22 mm mit endständigem Kunststoffgewinde; c) Unterlagscheibe aus Kunststoff; d) Spannmutter aus Kunststoff; e) Muffe aus Kalkstein mit ausgebohrter Vertiefung für c/d (vgl. Abb. 35; die konische Außenform der Steinmuffe soll auch die umliegenden Quader der Mauerschale mitverankern); f) Blendstein. M. 1:5.

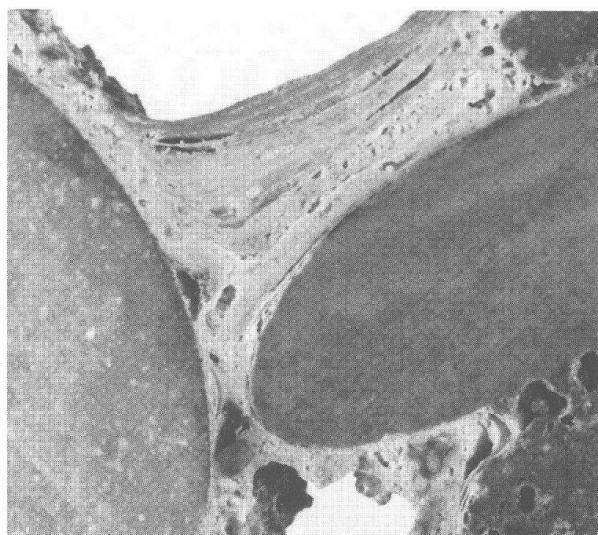
Abb. 43 Augst, Theatersanierung (Grabung 1992.55), Erstes oder Zweites Theater, Probeserie III. Ansicht eines polierten An-schliffes einer *versinter-ten* Bodenprobe (entspricht Schicht 19 in Profil 31). Geschichtete Kalküberzüge deuten auf eine intensive Auswaschung der Mörtelbindemittel aus dem Mauerkern hin.
