**Artikel:** Das römische Theater von Augst : Sanierungs- und Forschungsarbeiten  
1994

# Das römische Theater von Augst: Sanierungs- und Forschungsarbeiten 1994

Markus Horisberger und Thomas Hufschmid

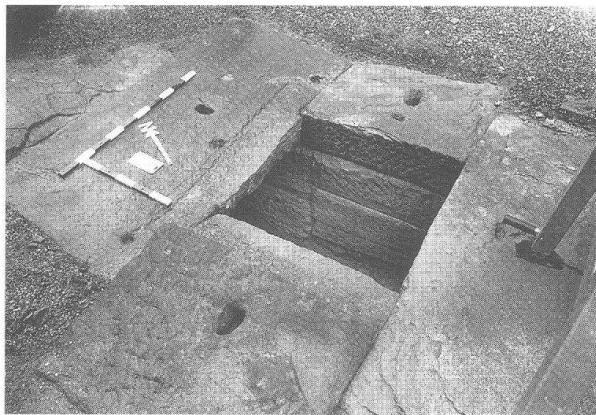
Abb. 3 Augst, Theatersanierung (Grabung 1994.55). Abwasserkanal im Südadiritus. Freigelegter Kanaleinstiegschacht, die Deckplatte aus Buntsandstein ist abgehoben. Die Abarbeitungen rund um die Einstiegsoffnung dienten zur Aufnahme der Deckplatte.

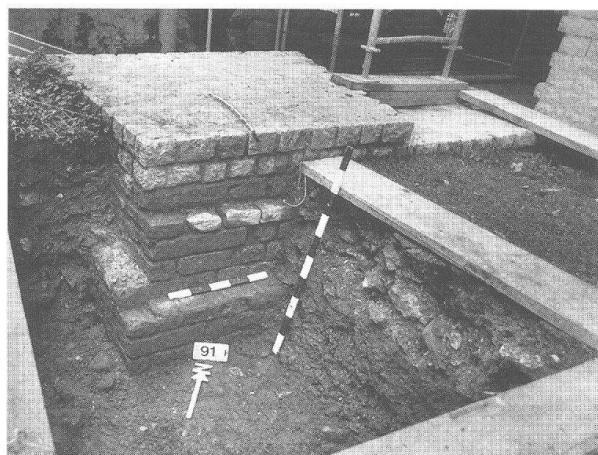
Abb. 7 Augst, Theatersanierung (Grabung 1994.55). Sondierschnitt an Stützpfeiler MR 14 bei Grabungsbeginn. Die abgetreppte Südseite und der aus Buntsandsteinen gemauerte Eckverband sind bereits deutlich erkennbar.

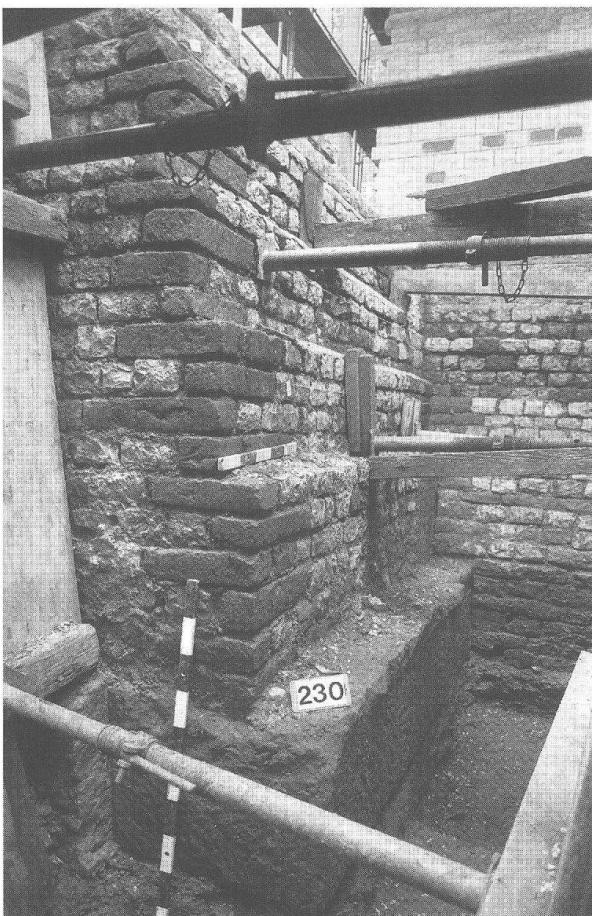
Abb. 8 Augst, Theatersanierung (Grabung 1994.55). Sondierschnitt an Stützpfeiler MR 14. Blick auf die abgetreppte Südseite und den Sandstein-Eckverband. Das Fundament aus grossen Buntsandsteinquadern gehört höchstwahrscheinlich zu einem älteren Bau und wurde bei der Errichtung des Dritten Theaters wiederverwendet.

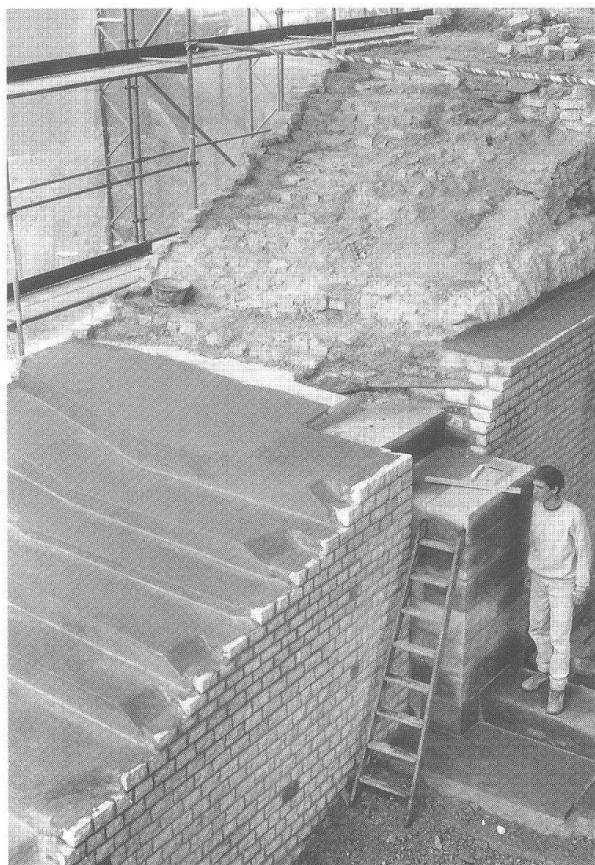
Abb. 18 Augst, Theatersanierung (1994). Nordaditus, Mauer 1. Mauerkrone mit aufgebrachter Isolationsschicht; im Hintergrund originaler Mauerkern.

Wie die Schadensbilder an der Ruine zeigen, kommt einem «Regendach» grosse Bedeutung zu. Die etwa 3 mm dicke Isolationsschicht muss wasserdicht, dampfdiffusionsfähig, haltbar und elastisch sein. Sie soll auch als Haftbrücke zwischen dem präparierten römischen Mauerkern und der darüberliegenden Verschleisssschicht wirken. Durch Vorversuche im Jahr 1993 wurde ein taugliches, rationell zu verarbeitendes Material gefunden, das je nach Situation aufgespritzt, gepinselt oder gespachtelt werden kann (Abb. 18). Unsere Handwerker erwiesen sich einmal mehr als äusserst lernfähig. Auf das noch feuchte Isoliermate-

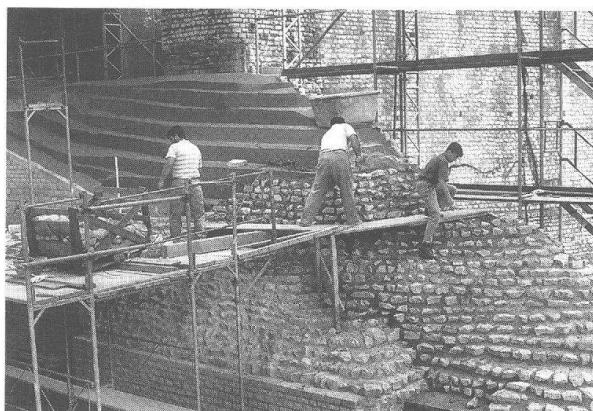
Abb. 19 Augst, Theatersanierung (1994). Nordaditus, Mauer 2. Aufmauern der Verschleisssschicht aus Kalksteinen.

rial wurde eine Verschleisssschicht aus Kalkstein und Mörtel gemauert (Abb. 19). Diese neue Oberfläche ist dem Aussehen des römischen Mauerkerne nachempfunden und besitzt «Ruinencharakter».

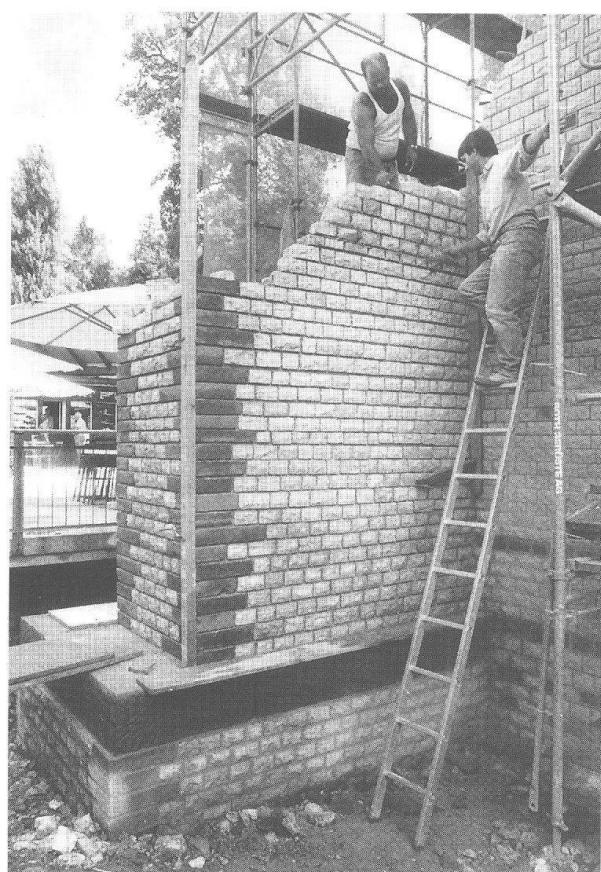
Die 5 und 7 Meter hohen, fast senkrecht abfallenden Nordabschlüsse der Bühnenmauern (Abb. 1,A) stellten schon bei den Restaurierungsarbeiten in den vierziger Jahren ein Problem dar. Damals wurde an beiden Mauern eine Vormauerung aus Kalkstein von 20 bis 100 cm Dicke angebracht. Bei den Voruntersuchungen zu unseren Sanierungsarbeiten wurde der Zustand vom Statiker erneut als bedenklich beurteilt. Wie der Grundriss der noch erhaltenen Fundamentreste zeigt, fehlen hier die originalen Mauerabschlüsse aus massiven Sandsteinblöcken und die anschliessenden Bogenreihen. Wir beschlossen daher, die notwendigen Verstärkungen in antiker Form auszuführen, also die nachgewiesenen Sandsteinabschlüsse und den der äusseren Bühnenmauer vorgestellten Pfeiler im unteren Bereich wiederherzustellen und so die Mauern zu stützen (Abb. 20).

Abb. 20 Augst, Theatersanierung (1994). Nordaditus, Stützpfeiler MR 14. Hochziehen des Stützpfeilers als Verstärkung des Mauerabschlusses.

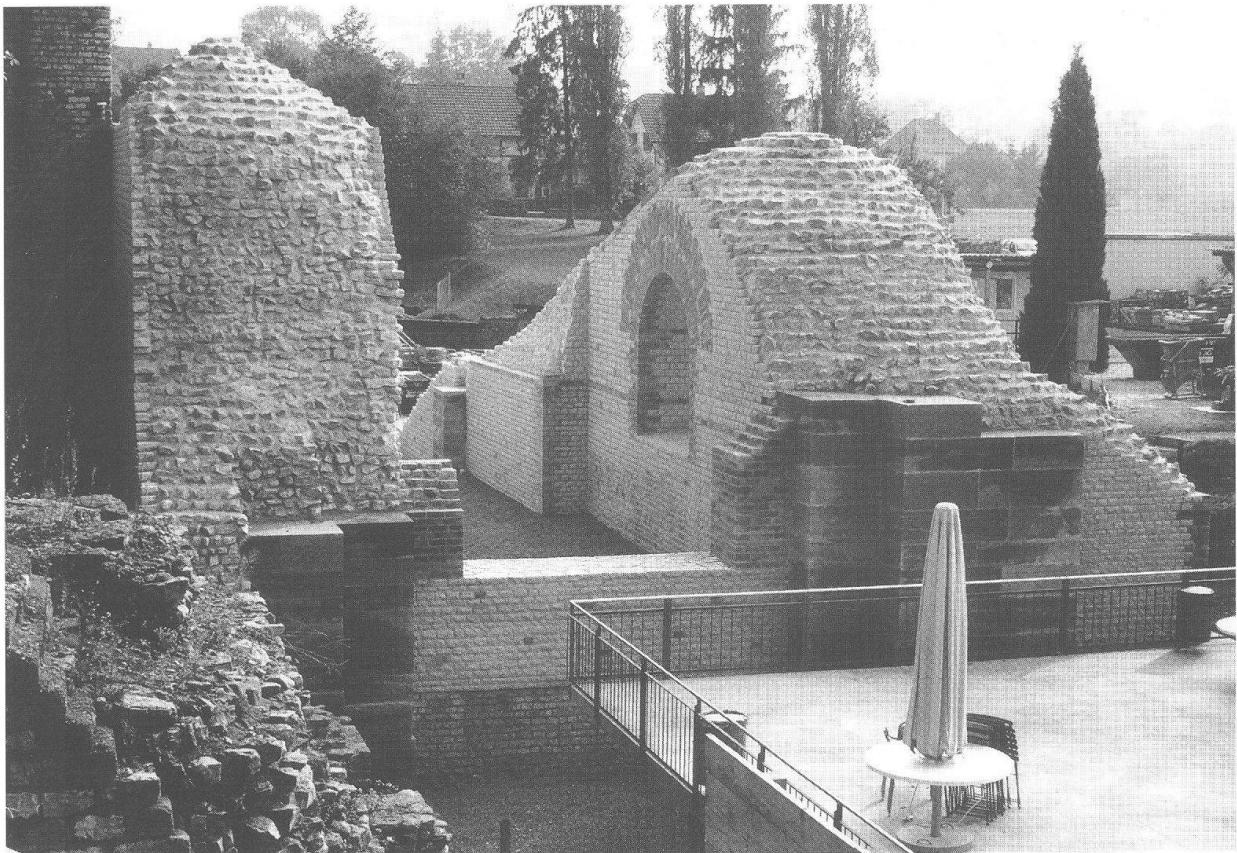
Seit Anfang 1995 ist der Nordaditus im Bereich der Bühnenmauern für Besucher wieder geöffnet (Abb. 21). Obwohl bei sämtlichen Eingriffen die Erhaltung des Originals im Vordergrund stand, nutzten wir kleine Spielräume aus, um die architektonischen und farblichen Qualitäten des Theaterbaus zu verdeutlichen. So wurden die Sandsteingewände des nördlichen Orchestratzugangs (Abb. 1,B) verdeutlicht, der nachgewiesene Fugenstrich wieder rot bemalt, das Bodenniveau zwischen den Bühnenmauern auf Ursprungshöhe angehoben und der ehemalige Sandsteinboden mit rotem Kies markiert.

Abb. 21 Augst, Theatersanierung (1994). Blick von Nordosten auf den fertig sanierten Nordaditus.
