Zeitschrift: Jahresberichte aus Augst und Kaiseraugst
Herausgeber: Augusta Raurica
Band: 18 (1997)

Das römische Theater von Augst: Sanierungs- und Forschungsarbeiten 1996

Markus Horisberger

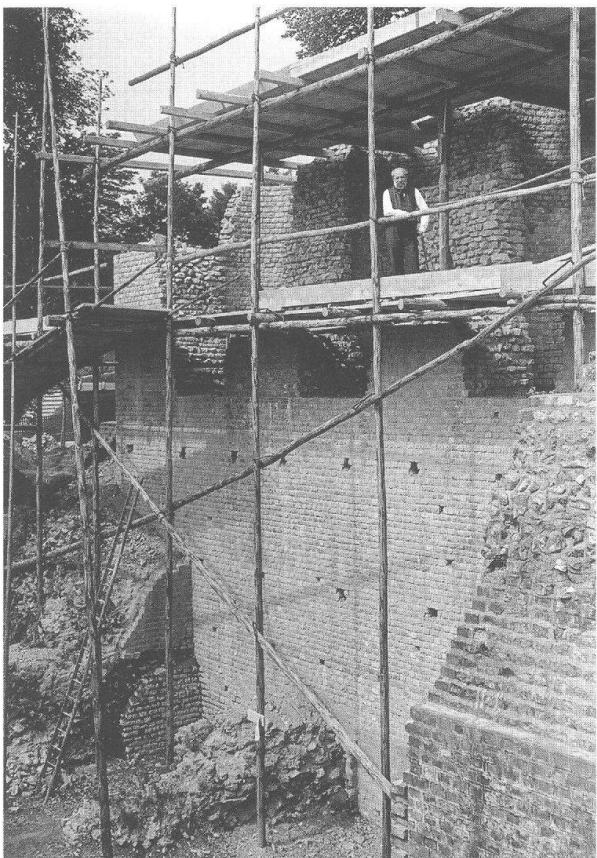
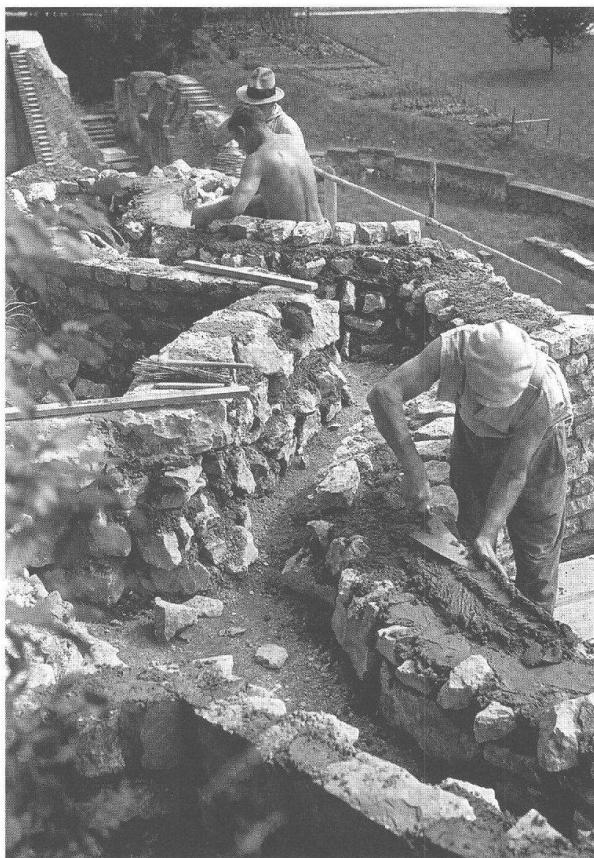
Heute, nach den verschiedenen, seit der Renaissance erfolgten Freilegungsarbeiten, ist dieser schützende Schutt wieder entfernt. Schon in den ersten Jahrzehnten dieses Jahrhunderts mussten deshalb massive Verstärkungen angebracht werden, so auch 1938 an der nördlichen Cavea-Abschlussmauer (Abb. 2 und 3).

Abb. 2 Augst, Theater (Grabung 1938.59). Sanierungsarbeiten 1938 an der nördlichen Cavea-Abschlussmauer (MR 60).

Abb. 3 Augst, Theater (Grabung 1938.59). Sanierungsarbeiten 1938 an der nördlichen Cavea-Abschlussmauer (MR 60).

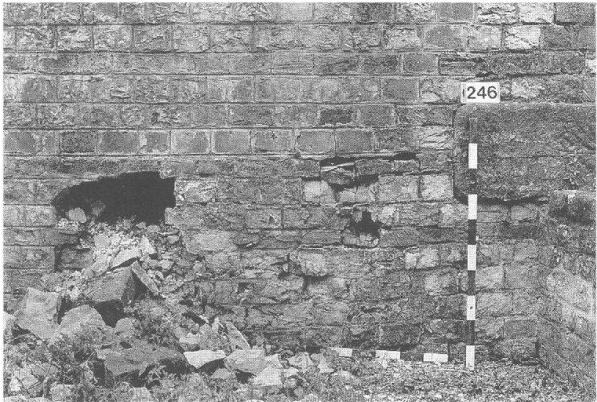
Auch die Umfassungsmauer an der nördlichen Peripherie des ersten Keils (MR 57) ist in einem bedrohlichen Zustand. Vier ehemals mächtige Stützpfiler sind noch als Stummel vorhanden, von einem fünften existiert nur noch das im Boden liegende Fundament.

Abb. 4 Augst, Theatersanierung (Grabung 1996.55). Detail aus dem Fundamentbereich der äusseren Peripheriemauer (MR 57) des ersten Keils. Zustand im Frühjahr 1996: Durch die abgeplatzte äussere Mauerschale quillt der aufgelöste Mauerkern heraus.

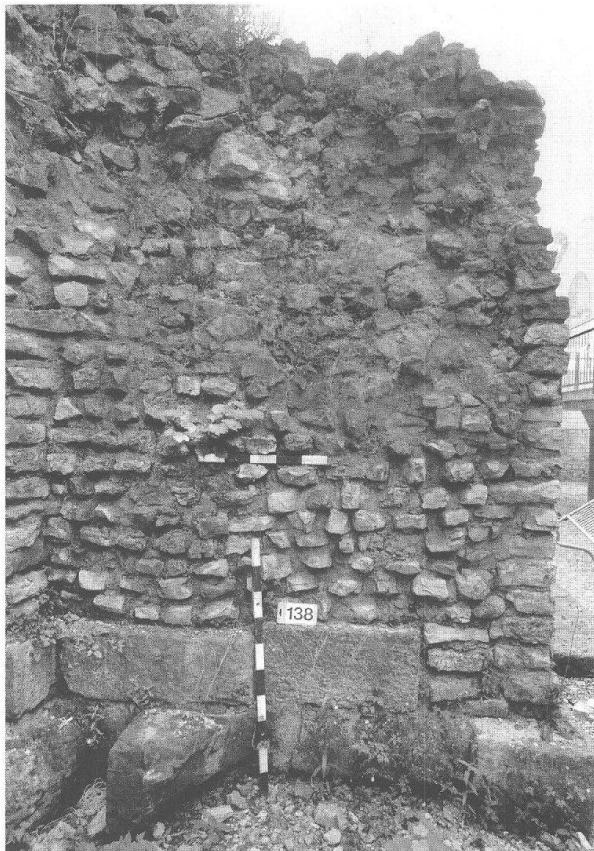
Bei den Voruntersuchungen zur anstehenden Sanierung wurde der Zustand der ganzen Nordwestecke als kritisch beurteilt. Die mächtige, noch bis zu 8 m Höhe aufragende nördliche Cavea-Abschlussmauer (MR 60) muss heute als westliche Außenwand des mit Schutt verfüllten ersten Keils einem grossen Druck standhalten². Besonders schwierig ist die Situation am Mauerfuss und an freiliegenden Partien des Mauerdamentes. Die stark durchfeuchteten Zonen, auf denen das ganze Gewicht lastet, bauchen aus und drohen wegzurutschen. Dadurch besteht die Gefahr, dass die Mauern allmählich absacken (Abb. 4 und 5).

► Abb. 5 Augst, Theatersanierung (Grabung 1996.55). Detail von Mauer 186 bei der Cavea-Abschlussmauer (MR 60). Zustand im Frühjahr 1996: Defekte Zementplombe aus früheren Sanierungen lösen sich vom originalen Mauerkern.

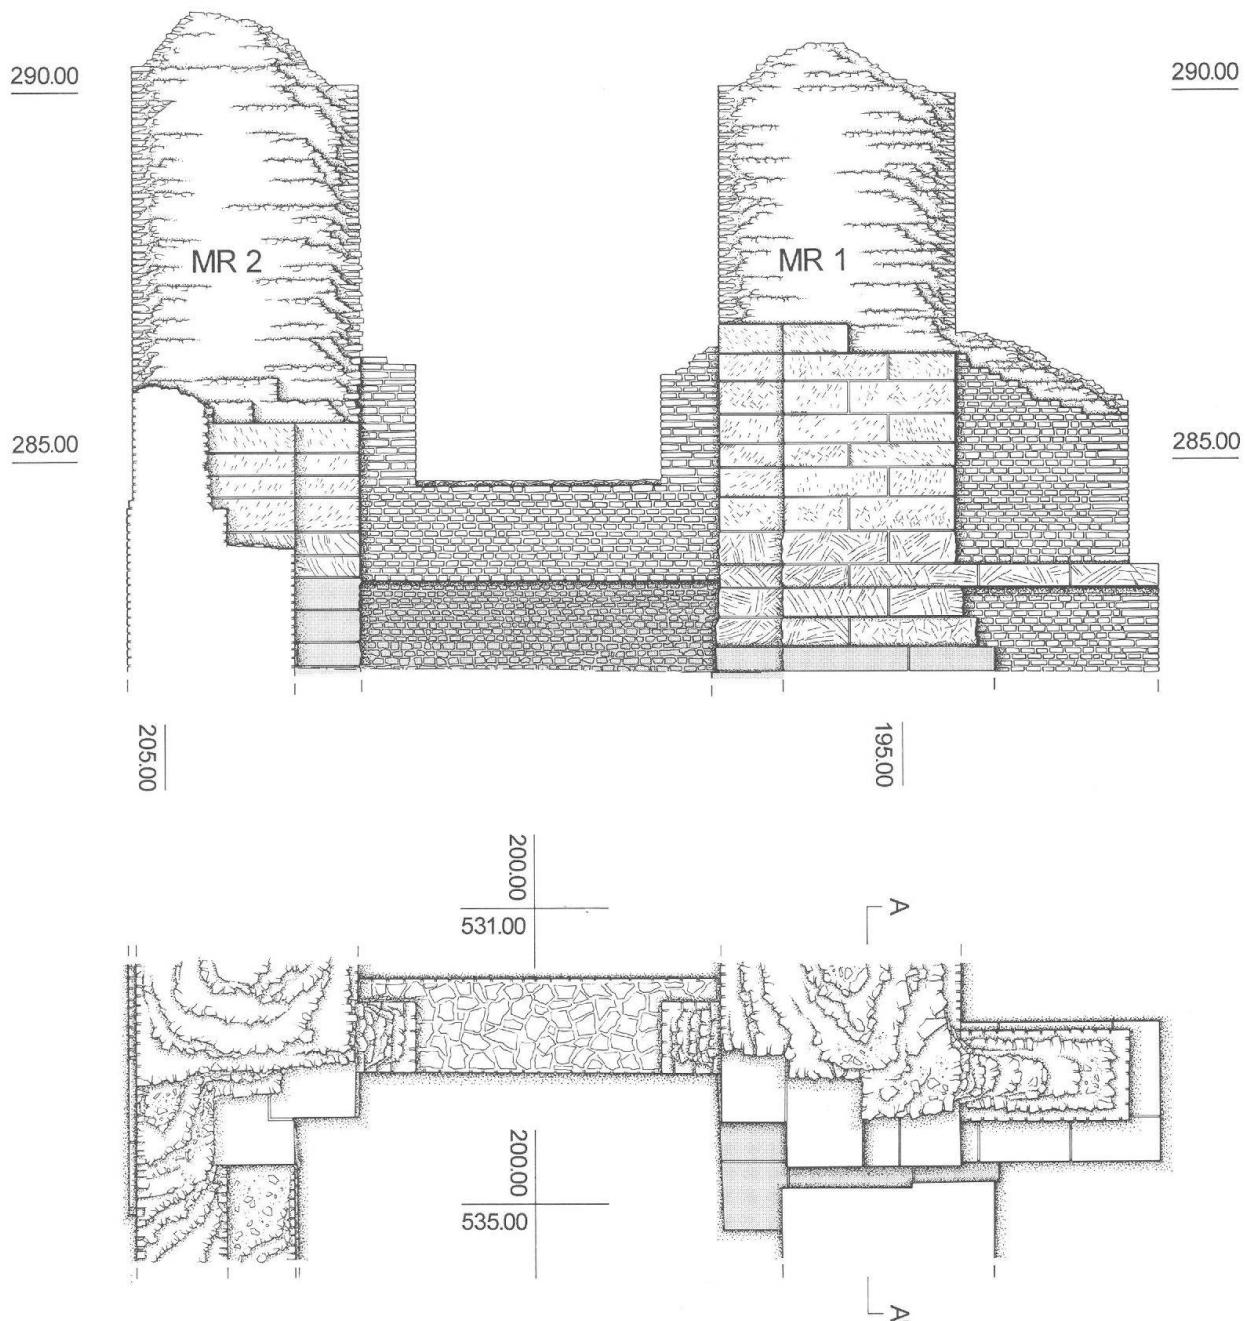
Abb. 6 Augst, Theatersanierung (Grabung 1996.55). Verstärkungen an den Nordabschlüssen der beiden Aditusmauern. Aufsicht und Ansicht. M. 1:100. Siehe auch Abb. 7.

Schon im Verlauf der ersten Sicherungs- und Sanierungsetappe 1992–1994 wurden in einem ersten Schritt die Nordabschlüsse der beiden Aditusmauern (MR 1 und MR 2) durch eine neue Vormauerung gesichert. Der Aufbau geschah folgendermassen:

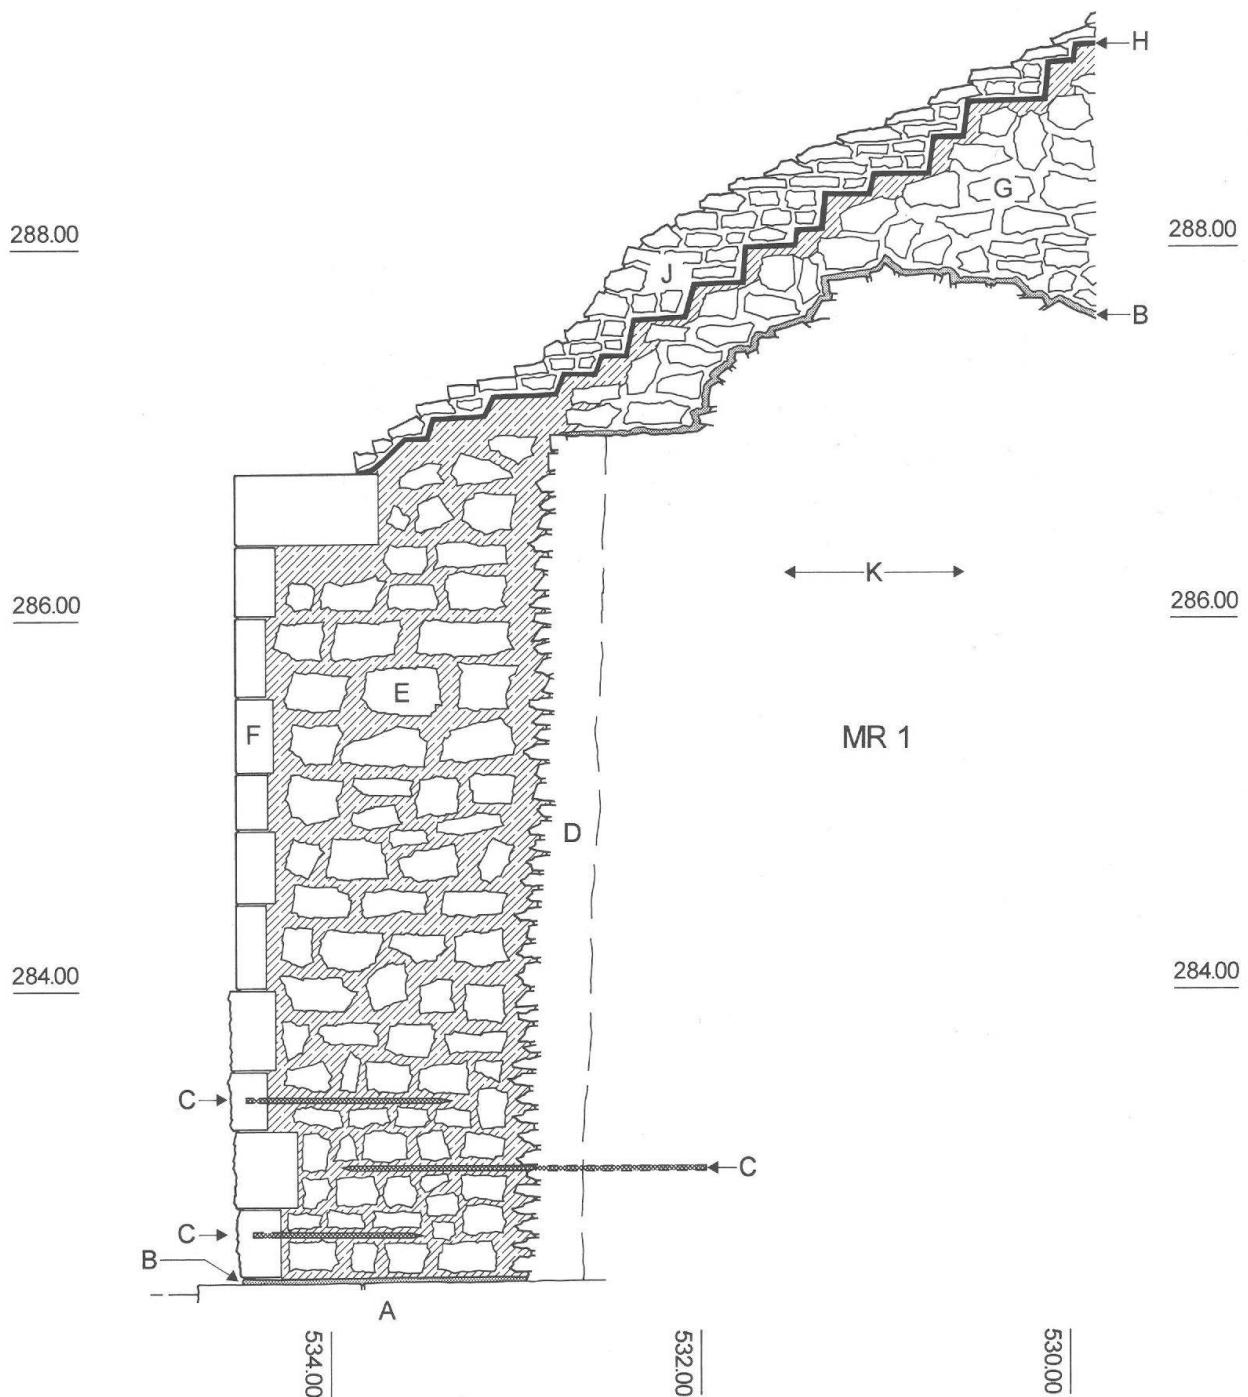
Abb. 7 Augst, Theatersanierung (Grabung 1996.55). Verstärkungen an den Nordabschlüssen der beiden Aditusmauern (MR 1 und MR 2). Schnitt A-A'. M. 1:40. Zur Lage des Schnittes vgl. Abb. 6, Aufsicht.

- Erste Sicherung und Isolierung sämtlicher originaler Oberflächen durch einen Anwurf aus Kalkmörtel (Abb. 7.B).
- Aufbau der neuen Mauerabschlüsse. Aus Kostengründen wurden die neuen Sandsteinquadern nur vorgeblendet (Abb. 7.F). Der Kern besteht aus einem kalkhaltigen, salzarmen Stampfbeton mit vielen Bruchsteinen (Abb. 7.E).
- Applikation einer Isolationsschicht aus kunststoffmodifiziertem Mörtel gegen Regenwasser (Abb. 7.H).
- Aufmauern einer Abdeckungs- und Verschleisschicht mit Kalkbruchsteinen und Kalkmörtel (Abb. 7.J).

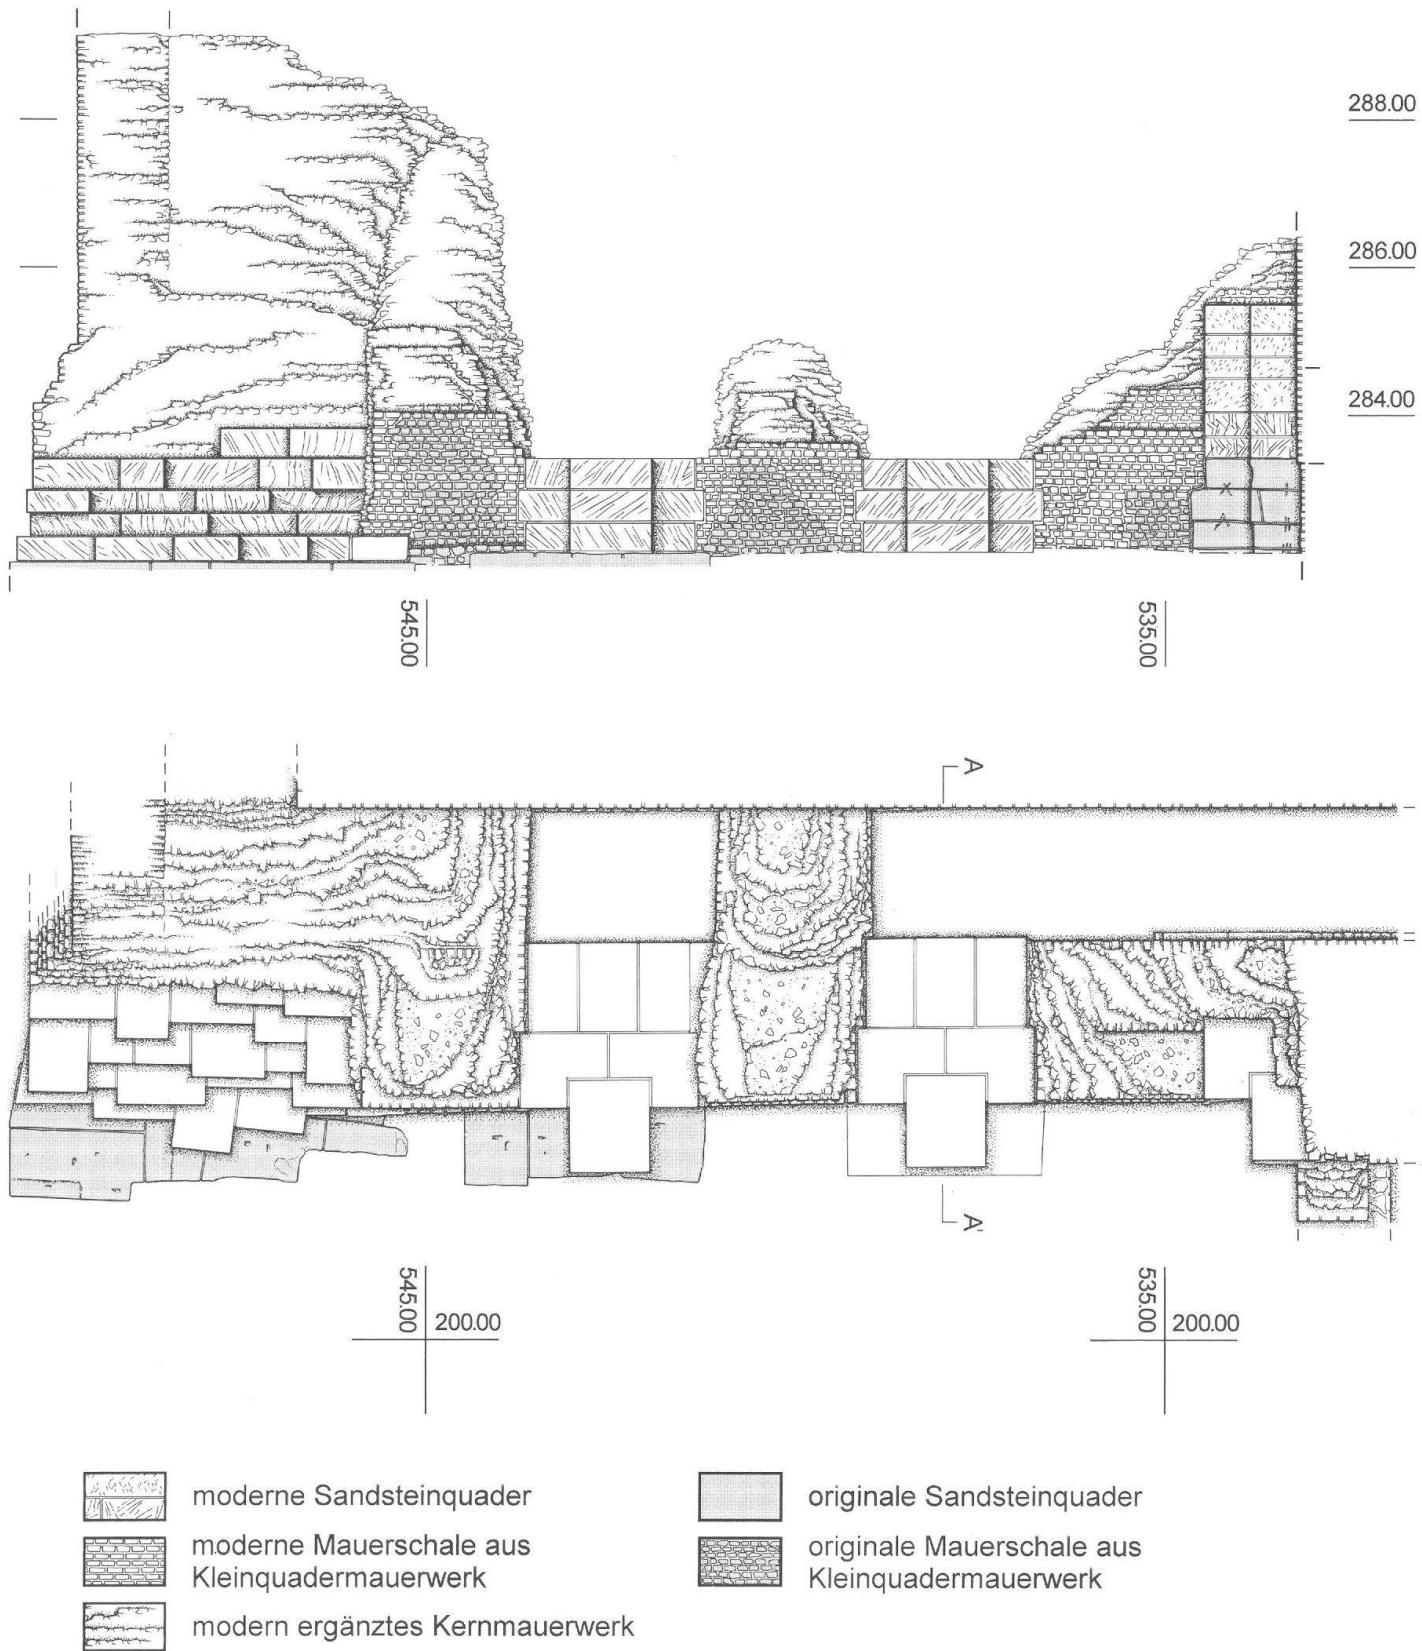
Abb. 8 Augst, Theatersanierung (Grabung 1996.55). Verstärkungen im Fundamentbereich der nördlichen Cavea-Abschlussmauer (MR 60). Ansicht und Aufsicht. M. 1:100.

Während der Kampagne 1996 musste die statische Situation am Mauerfuss der Cavea-Abschlussmauer (MR 60) verbessert werden. Auch hier bot sich eine in vieler Hinsicht optimale Lösung an. Durch Ergänzen der zum Teil ausgeraubten mächtigen Sandsteinfundamente westlich der Mauer 60 bis knapp unter das ehemalige römische Gehniveau konnte ein Widerlager geschaffen werden. Damit wurde das Bodenniveau am Fuss der Cavea-Abschlussmauer um etwa 1,70 m erhöht³.

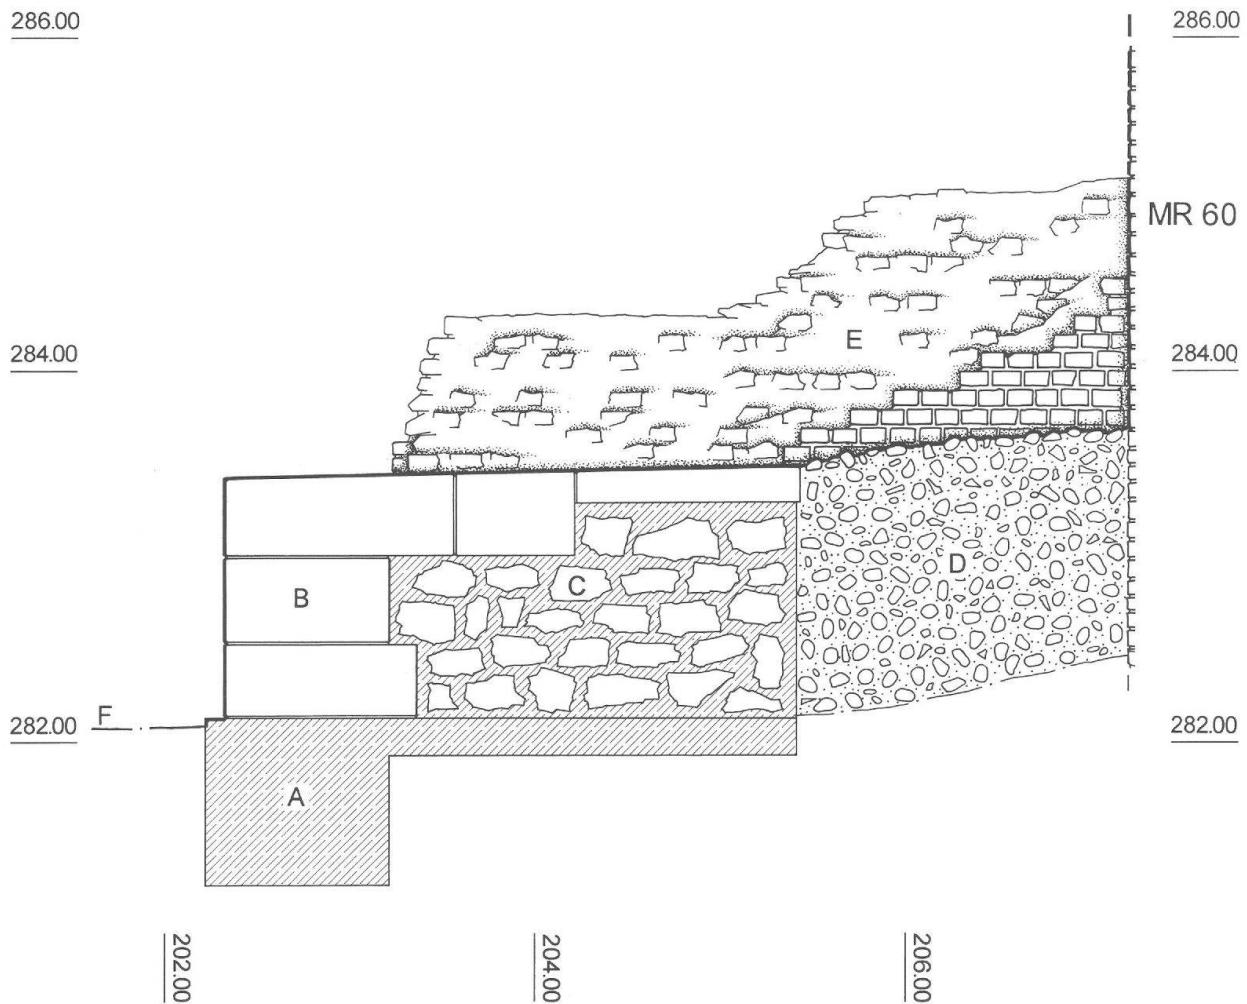
Abb. 9 Augst, Theatersanierung (Grabung 1996.55). Verstärkungen im Fundamentbereich der nördlichen Cavea-Abschlussmauer (MR 60). Schnitt A-A'. M. 1:40. Zur Lage des Schnittes vgl. Abb. 8, Aufsicht.
 A Fundamentplatte aus Beton
 B Sandsteinblöcke
 C Mauerkerne aus Stampfbeton mit Bruchstücken aus Naturstein
 D mit Bauschutt aufgefüllte Kammern
 E moderne Verschleisssschicht des Kleinquader-Mauerwerks.

Die Ergänzungen wurden normalerweise direkt auf die mit einem weichen Kalkmörtel geschützten originalen Sandsteinfundamente aufgebaut. Einzig das am stärksten ausgeraubte, jetzt tief im Boden liegende südliche Fundament blieb unberührt. Hier wurde an der Bodenoberfläche eine neue Fundamentplatte aus Beton gegossen (Abb. 9,A und Abb. 10).

Grob zugesägte Sandsteinquader wurden auf dem Werkplatz sorgfältig vorbereitet. Die neuen Werksteine mit einem Gesamtgewicht von 35 t konnten mittels modernem Pneukran und einer der Antike nachempfundenen Hebetechnik («Wolf») im Verlauf von nur zwei Tagen als Widerlager vor die gefährdete Fundamentpartie der Mauer 60 gesetzt werden (Abb. 11–15). Alle später unsichtbaren hinteren Bereiche dieses Widerlagers wurden in Stampfbeton mit Steinbruchstücken ausgeführt (Abb. 9.C).

Die Kammern direkt vor Mauer 60 werden im nächsten Jahr mit Bauschutt aus oberen Bereichen verfüllt (Abb. 9.B). Die oberen Mauerpartien sollen 1997 von einem Arbeitsgerüst aus näher untersucht und, wenn nötig, repariert werden. Grössere Eingriffe sind an den Mauerkrönen zu erwarten, wo schon aus grosser Distanz durchgehende Risse im Mauerwerk sichtbar sind.

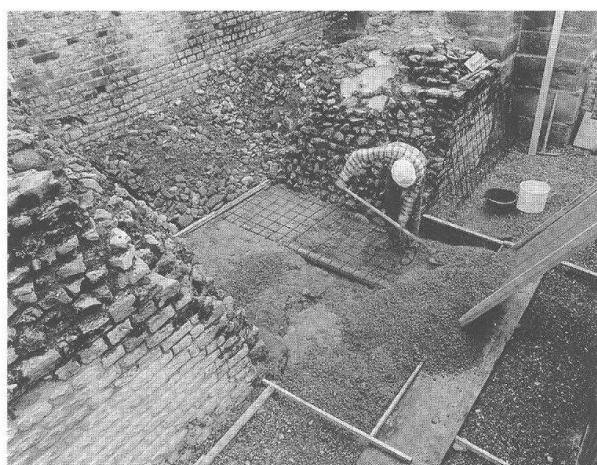
Abb. 10 Augst, Theatersanierung (Grabung 1996.55). Verstärkungen im Fundamentbereich der nördlichen Cavea-Abschlussmauer (MR 60). Herstellung der Betonplatte beim südlichen Pfeilerfundament (MR 217).

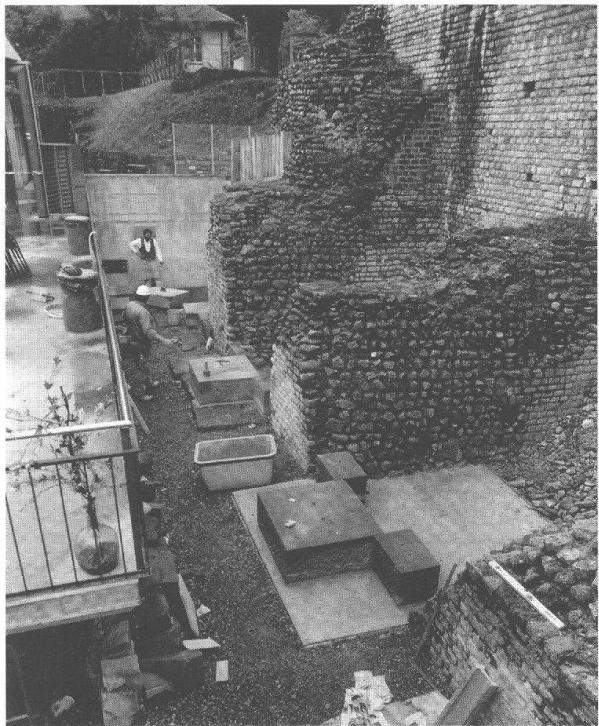
Abb. 11 Augst, Theatersanierung (Grabung 1996.55). Verstärkungen im Fundamentbereich der nördlichen Cavea-Abschlussmauer (MR 60). Versetzen der Sandsteinblöcke.

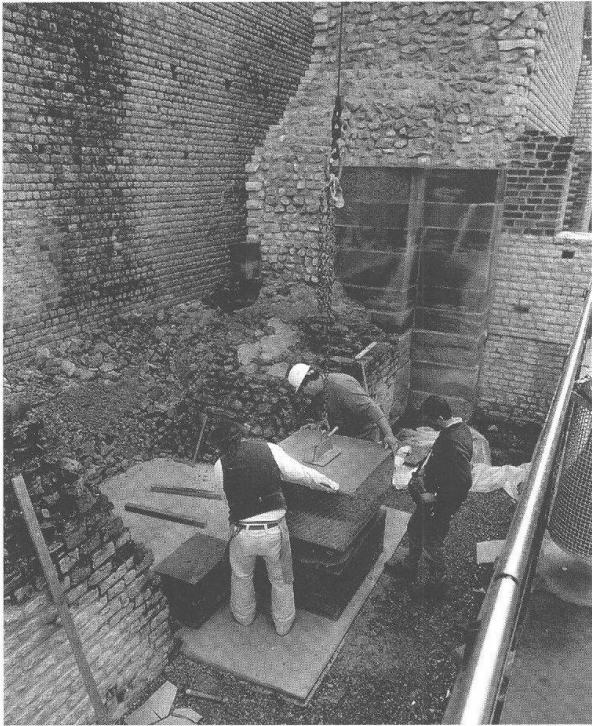
Abb. 12 Augst, Theatersanierung (Grabung 1996.55). Verstärkungen im Fundamentbereich der nördlichen Cavea-Abschlussmauer (MR 60). Mit Pneukran und einem dem antiken «Wolf» nachempfundenen Hebezeug werden die Sandsteinblöcke präzise versetzt.

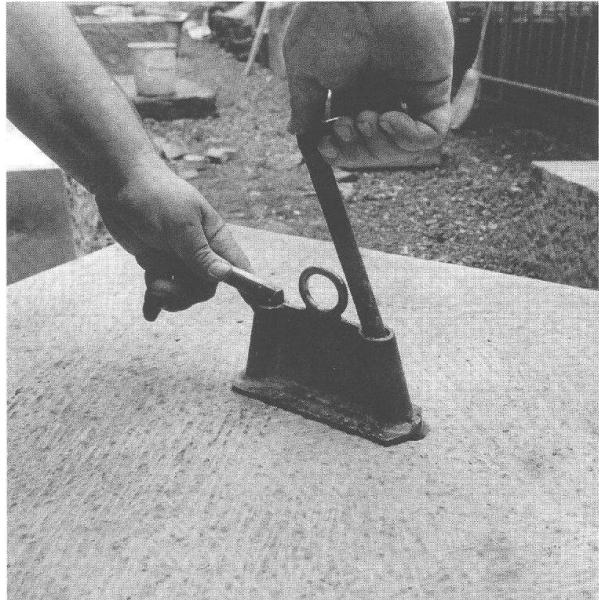
Abb. 13 Augst, Theatersanierung (Grabung 1996.55). Verstärkungen im Fundamentbereich der nördlichen Cavea-Abschlussmauer. Detail des modernen, dem antiken «Wolf» nachempfundenen Hebezeuges. Die Steinblöcke werden an der freien oberen Lagerfläche angehoben und können so millimetergenau abgesenkt und direkt ins Mörtelbett versetzt werden.

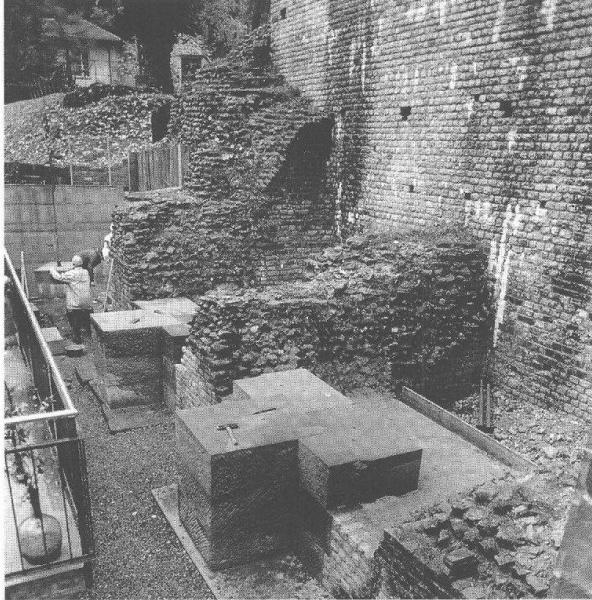
Abb. 14 Augst, Theatersanierung (Grabung 1996.55). Verstärkungen im Fundamentbereich der nördlichen Cavea-Abschlussmauer. Im Vordergrund die fertig versetzten Sandsteinblöcke des südlichen Pfeilerfundamentes mit der Hinterfüllung aus Stampfbeton.

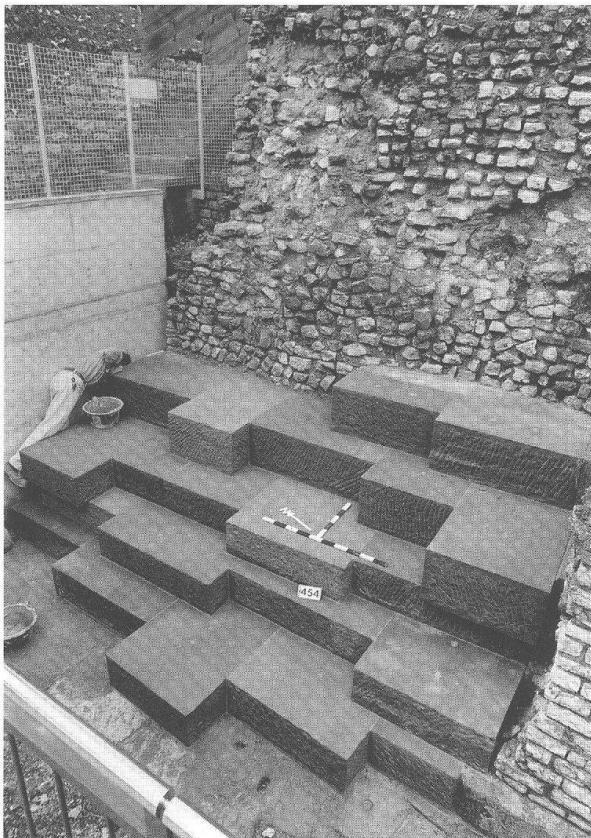
Abb. 15 Augst, Theatersanierung (Grabung 1996.55). Verstärkungen im Fundamentbereich der nördlichen Cavea-Abschlussmauer. Fertig versetzte Sandsteinquader auf dem nördlichen Pfeilerfundament. Ausdehnung und Aussehen dieses Pfeilers sind unbekannt. Deshalb wurde die aus statischen Gründen notwendige Ergänzung als unferiges Fundament gestaltet. Die Dimension der Quader und der Fugenschnitt folgen, so weit rekonstruierbar, dem Originalbefund.

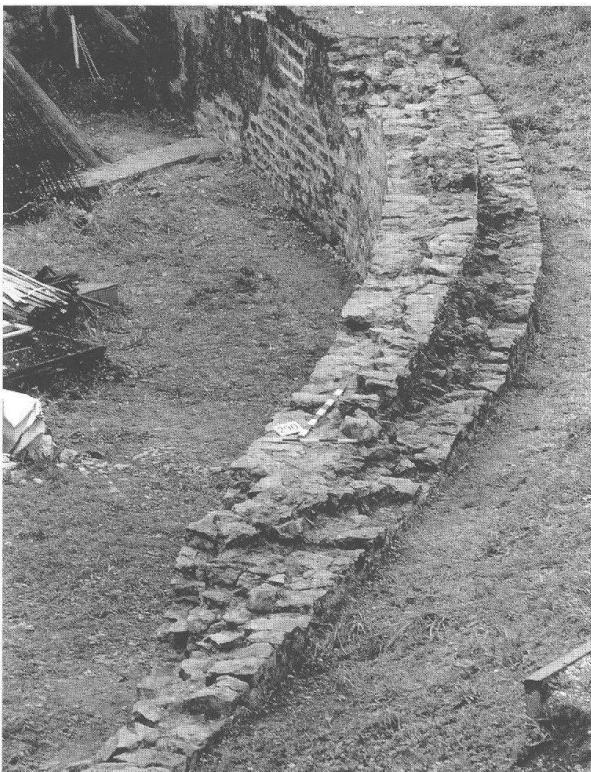
Abb. 16 Augst, Theatersanierung (Grabung 1996.55). Südwestlicher Teil der Arenamauer (MR 38) in der Übersicht.

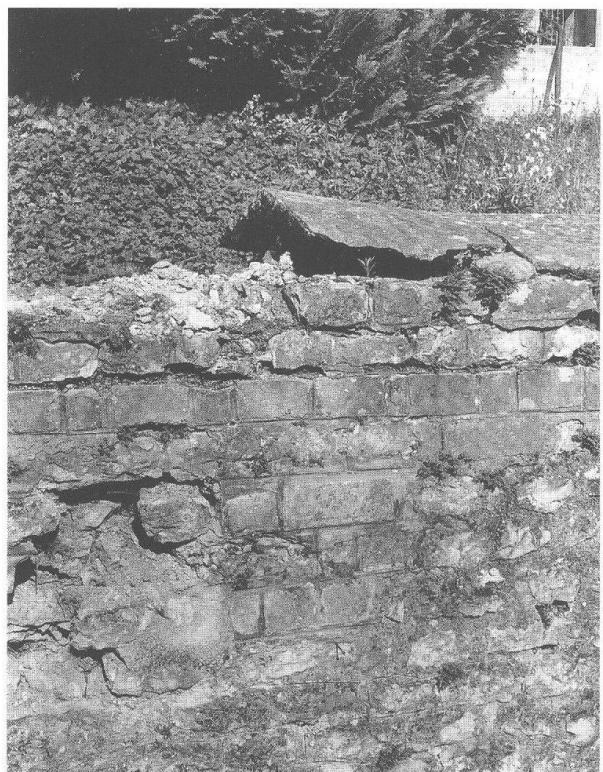
Abb. 17 Augst, Theatersanierung (Grabung 1996.55). Detail vom nordwestlichen Teil der Arenamauer (MR 30) mit starken Frostschäden an der modern ergänzten Maueroberkante.

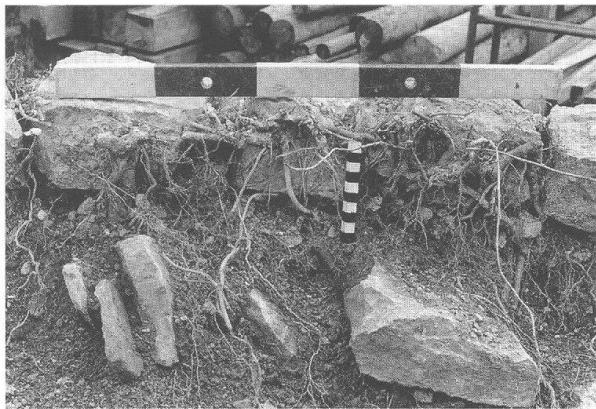
Die westlichen Arenamauern (MR 30 und MR 38) bilden zusammen mit dem Westcarcer eine Gelände-stufe zwischen dem Theater-Vorgelände – dieses entspricht dem für die Dauer der Sanierungsarbeiten eingerichteten Werkplatz – und dem ehemaligen Bühnenbereich des dritten Theaters. Aufgrund der durch den Baubetrieb zu erwartenden Belastungen und dem allgemein schlechten Erhaltungszustand wurde die Restaurierung dieser beiden Mauern sofort in Angriff genommen. Hauptursache für die starken Schäden ist die anhaltende Durchfeuchtung von der Hangseite her. Die vermutlich aus der Zeit Karl Stehlins, also aus den ersten Jahrzehnten dieses Jahrhunderts stammenden Betonabdeckungen waren an vielen Stellen undicht (Abb. 16 und 17). Im Bereich der zum grössten Teil modern ergänzten zwei bis drei obersten Steinreihen war der Mauer Mörtel sandig, oft sogar humos und von verholzenden Efeuwurzeln durchwachsen (Abb. 18).

Abb. 18 Augst, Theatersanierung (Grabung 1996.55). Starke Wurzelbildung im aufgelösten Mörtel an der Maueroberkante der westlichen Arenamauer (MR 38).

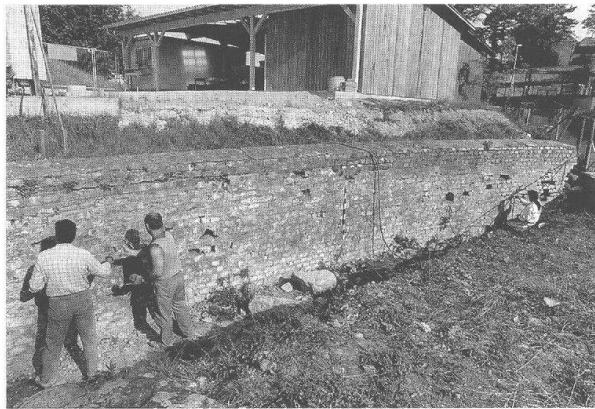
Abb. 19 Augst, Theatersanierung (Grabung 1996.55). Schliessen von Fehlstellen und Fugen an der äusseren Mauerfläche der nordwestlichen Arenamauer (MR 38).

- Offene Fugen an der sichtbaren Ostseite der Mauern wurden mit einem diffusionsfähigen Mörtel geschlossen, fehlende oder zerstörte Steinquadern ersetzt (Abb. 19).
- Die unter dem heutigen Gehniveau liegende untere Zone von Mauer 30 wurde wieder zugedeckt. Dadurch konnte gleichzeitig die am Fusse dieser Mauer verlaufende, aus Buntsandsteinquadern bestehende originale Entwässerungsrinne des Amphitheaters dauernd geschützt werden.
- Alle Betonabdeckungen und die modern ergänzten oberen Schichten mussten abgebaut werden. Nach Applikation einer wasserdichten Isolationsschicht wurden die Mauern mit Kalksteinquadern und Mörtel wieder bis zur alten Höhe aufgemauert.
- Die ehemalige Mauerabdeckung aus oben abgerundeten Sandsteinplatten wird auf einer Länge von ungefähr 6 m mit originalen und modernen Blöcken wiederhergestellt.
