Artikel: Das römische Theater von Augst : Sanierungs- und Forschungsarbeiten 1996
Autor: Horisberger, Markus
DOI: <https://doi.org/10.5169/seals-395594>

Das römische Theater von Augst: Sanierungs- und Forschungsarbeiten 1996

Markus Horisberger

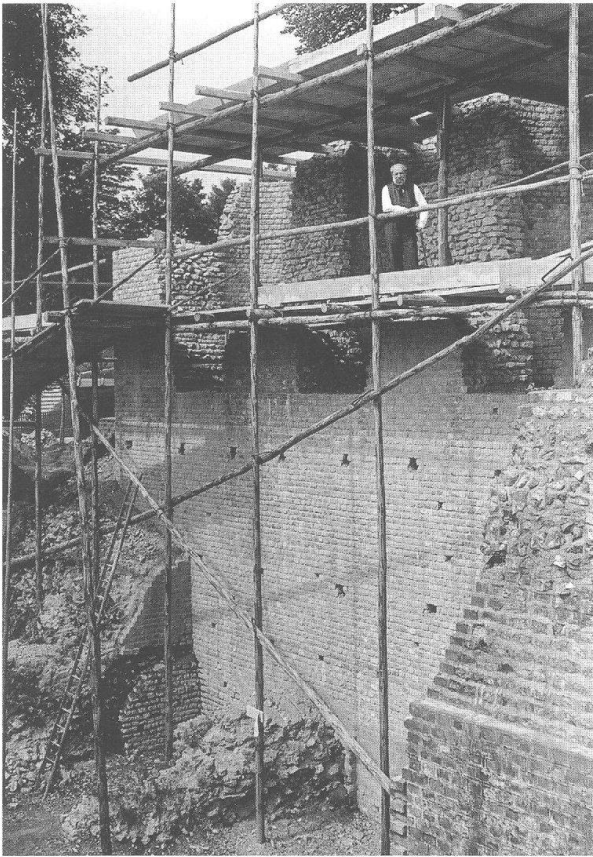
Heute, nach den verschiedenen, seit der Renaissance erfolgten Freilegungsarbeiten, ist dieser schützende Schutt wieder entfernt. Schon in den ersten Jahrzehnten dieses Jahrhunderts mussten deshalb massive Verstärkungen angebracht werden, so auch 1938 an der nördlichen Cavea-Abschlussmauer (Abb. 2 und 3).

Abb. 2 Augst, Theater (Grabung 1938.59). Sanierungsarbeiten 1938 an der nördlichen Cavea-Abschlussmauer (MR 60).

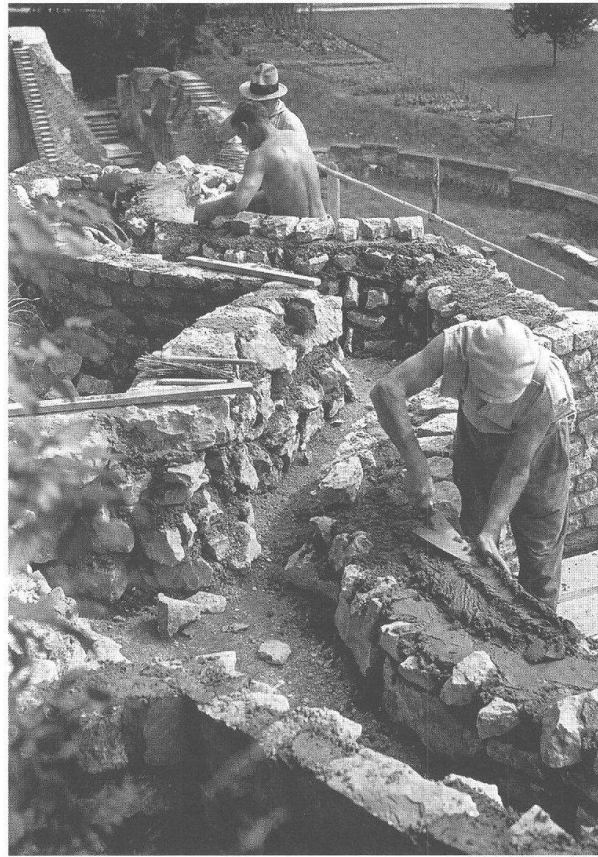
Abb. 3 Augst, Theater (Grabung 1938.59). Sanierungsarbeiten 1938 an der nördlichen Cavea-Abschlussmauer (MR 60).

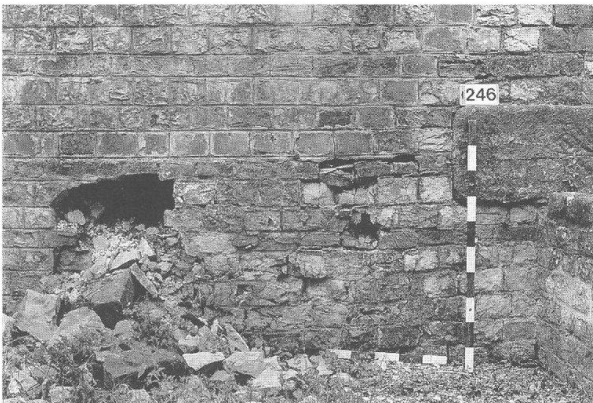
Auch die Umfassungsmauer an der nördlichen Peripherie des ersten Keils (MR 57) ist in einem bedrohlichen Zustand. Vier ehemals mächtige Stützpfeiler sind noch als Stummel vorhanden, von einem fünften existiert nur noch das im Boden liegende Fundament.

Abb. 4 Augst, Theatersanierung (Grabung 1996.55). Detail aus dem Fundamentbereich der äusseren Peripheriemauer (MR 57) des ersten Keils. Zustand im Frühjahr 1996: Durch die abgeplatzte äussere Mauerschale quillt der aufgelöste Mauerkernel heraus.

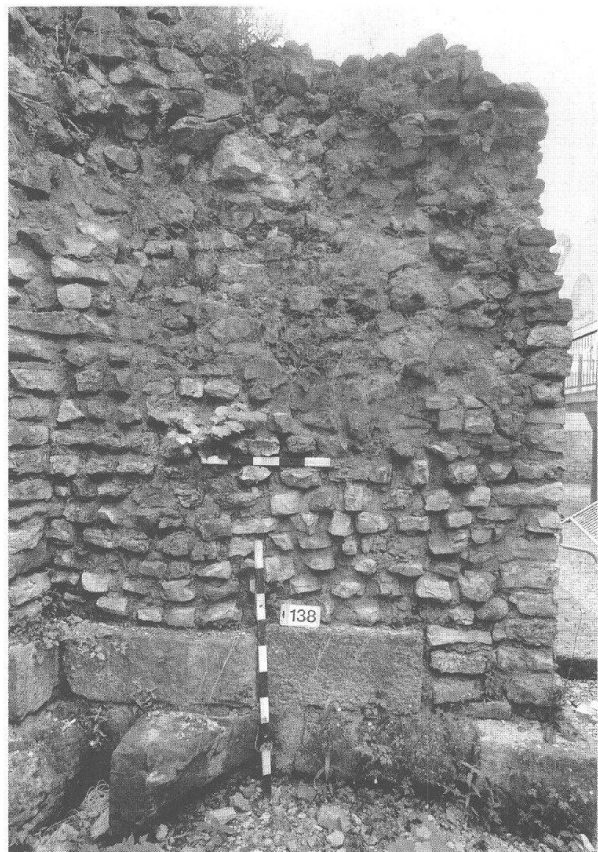
Bei den Voruntersuchungen zur anstehenden Sanierung wurde der Zustand der ganzen Nordwestecke als kritisch beurteilt. Die mächtige, noch bis zu 8 m Höhe aufragende nördliche Cavea-Abschlussmauer (MR 60) muss heute als westliche Aussenwand des mit Schutt verfüllten ersten Keils einem grossen Druck standhalten². Besonders schwierig ist die Situation am Mauerfuss und an freiliegenden Partien des Mauerfundamentes. Die stark durchfeuchteten Zonen, auf denen das ganze Gewicht lastet, bauchen aus und drohen wegzurutschen. Dadurch besteht die Gefahr, dass die Mauern allmählich absacken (Abb. 4 und 5).

Abb. 5 Augst, Theatersanierung (Grabung 1996.55). Detail von Mauer 186 bei der Cavea-Abschlussmauer (MR 60). Zustand im Frühjahr 1996: Defekte Zementplomben aus früheren Sanierungen lösen sich vom originalen Mauerkernel.

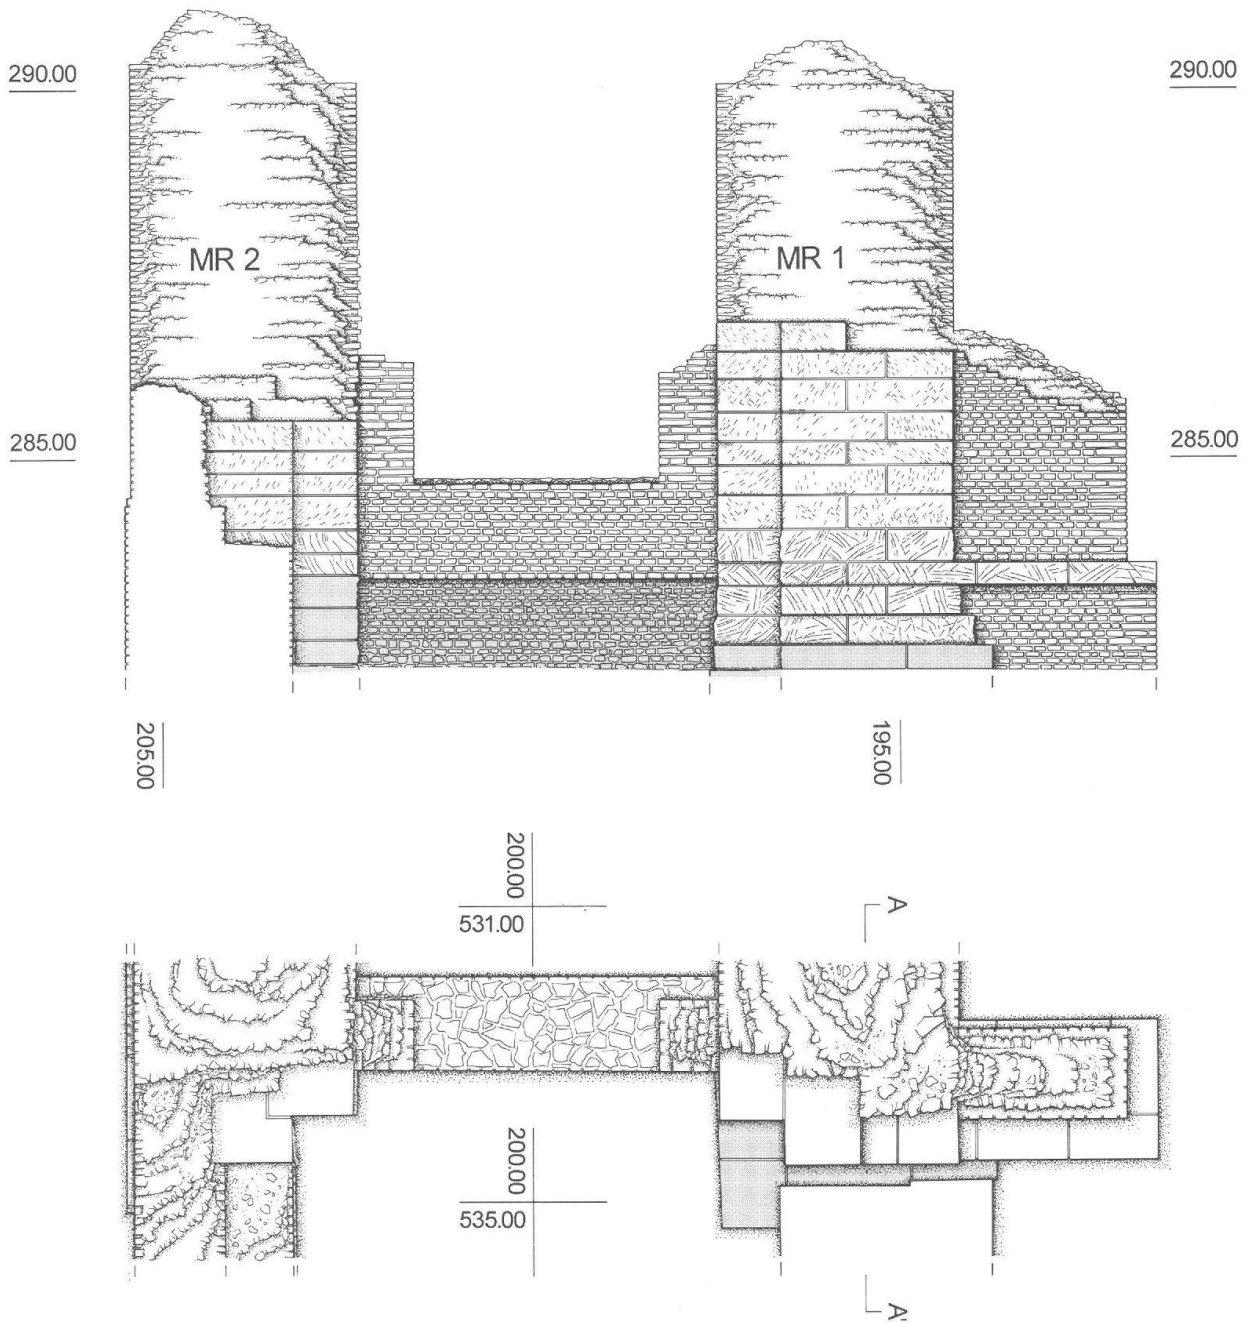
Abb. 6 Augst, Theatersanierung (Grabung 1996.55). Verstärkungen an den Nordabschlüssen der beiden Aditusmauern. Aufsicht und Ansicht. M. 1:100. Siehe auch Abb. 7.

Schon im Verlauf der ersten Sicherungs- und Sanierungsetappe 1992–1994 wurden in einem ersten Schritt die Nordabschlüsse der beiden Aditusmauern (MR 1 und MR 2) durch eine neue Vormauerung gesichert. Der Aufbau geschah folgendermassen:

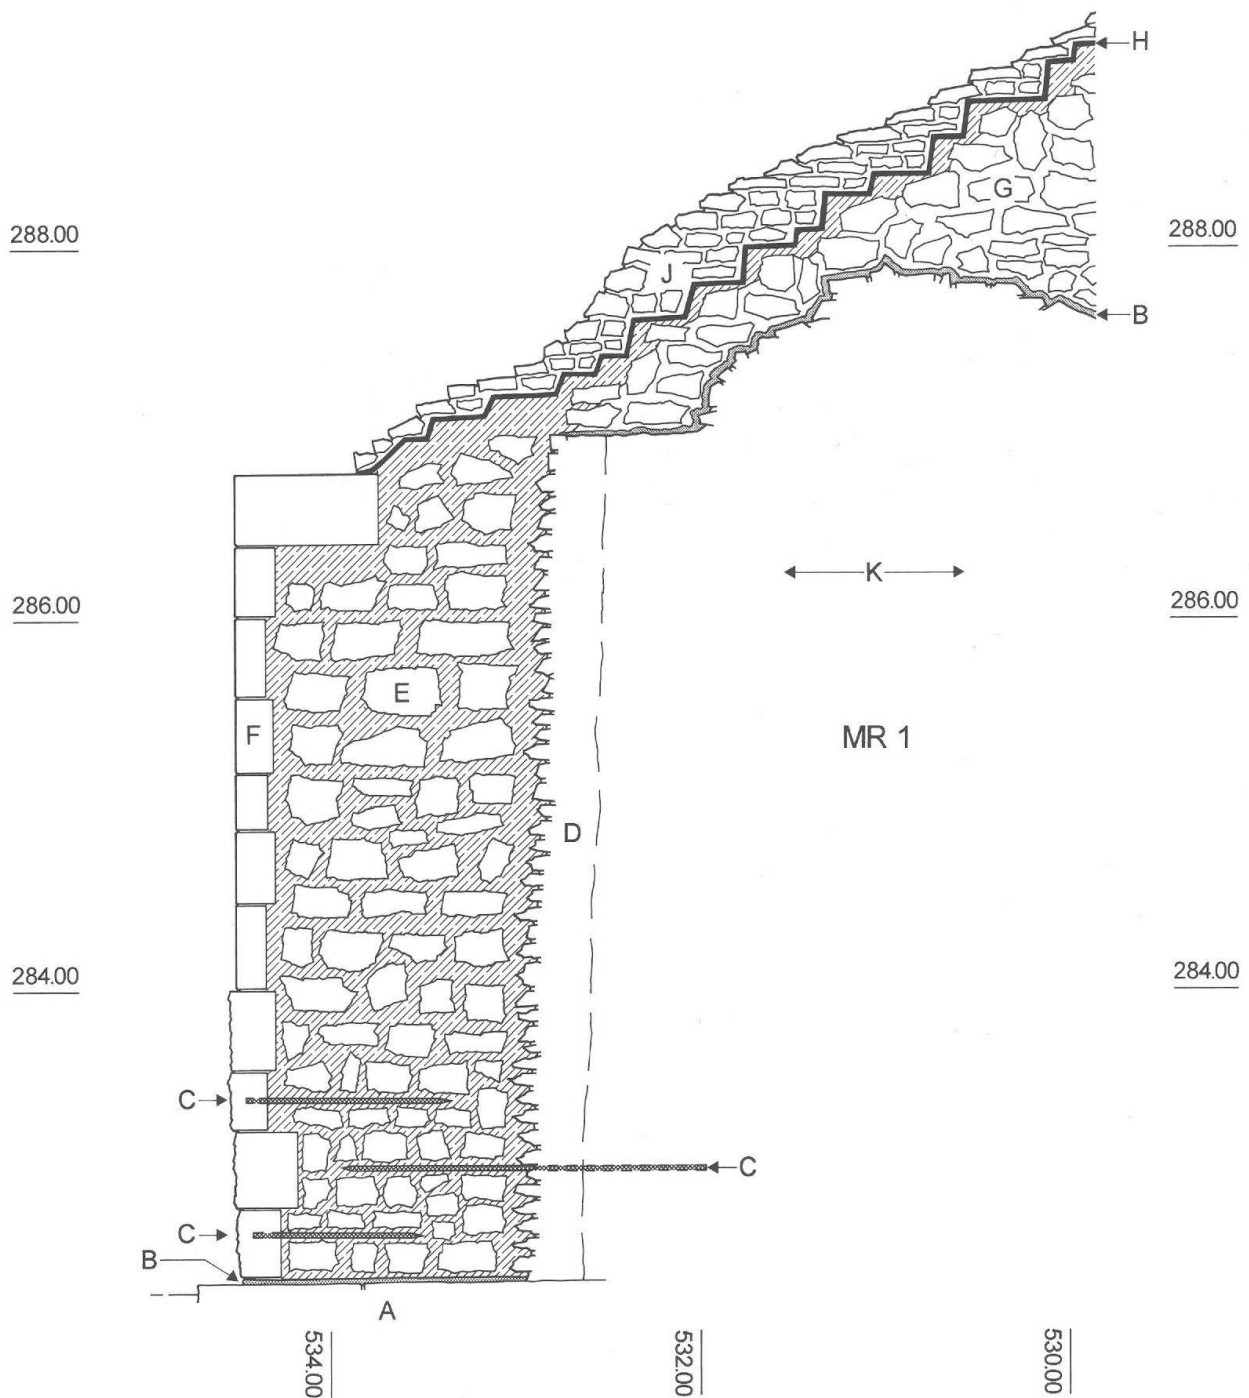
Abb. 7 Augst, Theatersanierung (Grabung 1996.55). Verstärkungen an den Nordabschlüssen der beiden Aditusmauern (MR 1 und MR 2). Schnitt A-A'. M. 1:40. Zur Lage des Schnittes vgl. Abb. 6, Aufsicht.

- Erste Sicherung und Isolierung sämtlicher originaler Oberflächen durch einen Anwurf aus Kalkmörtel (Abb. 7,B).
- Aufbau der neuen Mauerabschlüsse. Aus Kostengründen wurden die neuen Sandsteinquadern nur vorgeblendet (Abb. 7,F). Der Kern besteht aus einem kalkhaltigen, salzarmen Stampfbeton mit vielen Bruchsteinen (Abb. 7,E).
- Applikation einer Isolationsschicht aus kunststoffmodifiziertem Mörtel gegen Regenwasser (Abb. 7,H).
- Aufmauern einer Abdeckungs- und Verschleisschicht mit Kalkbruchsteinen und Kalkmörtel (Abb. 7,J).

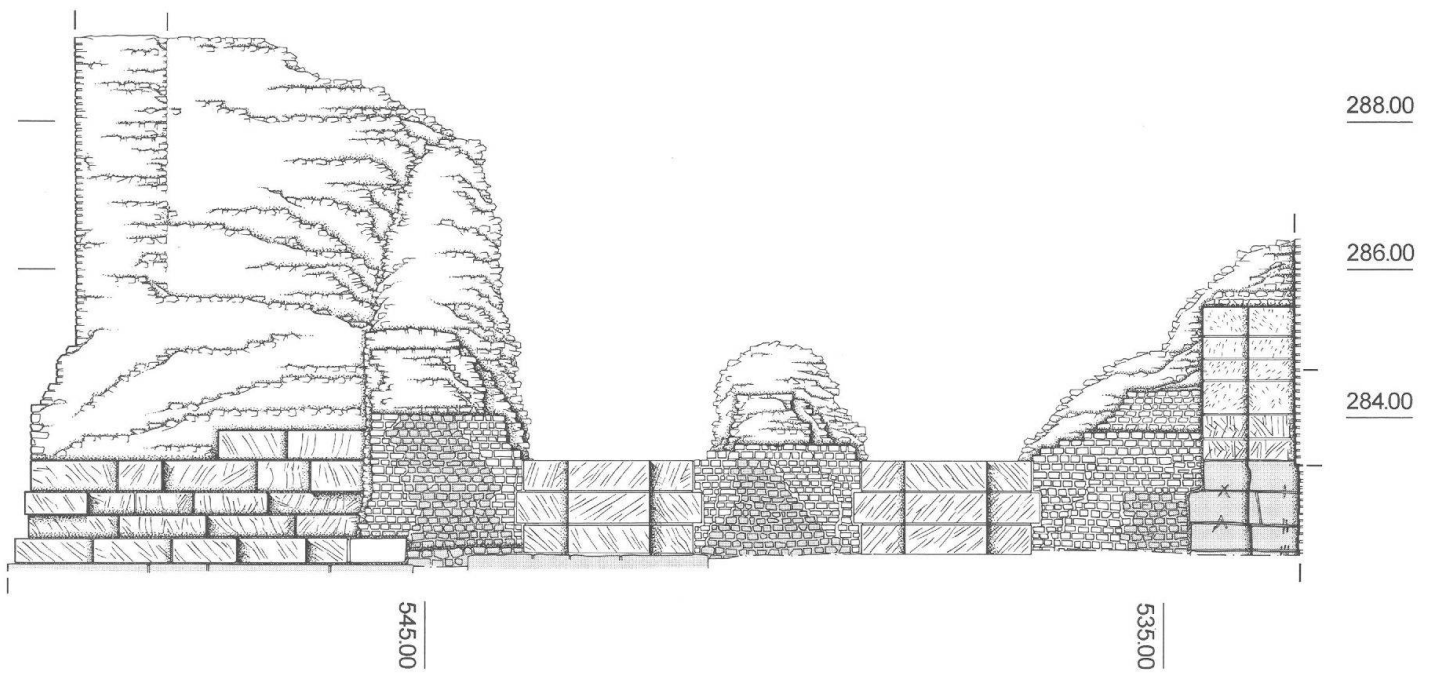
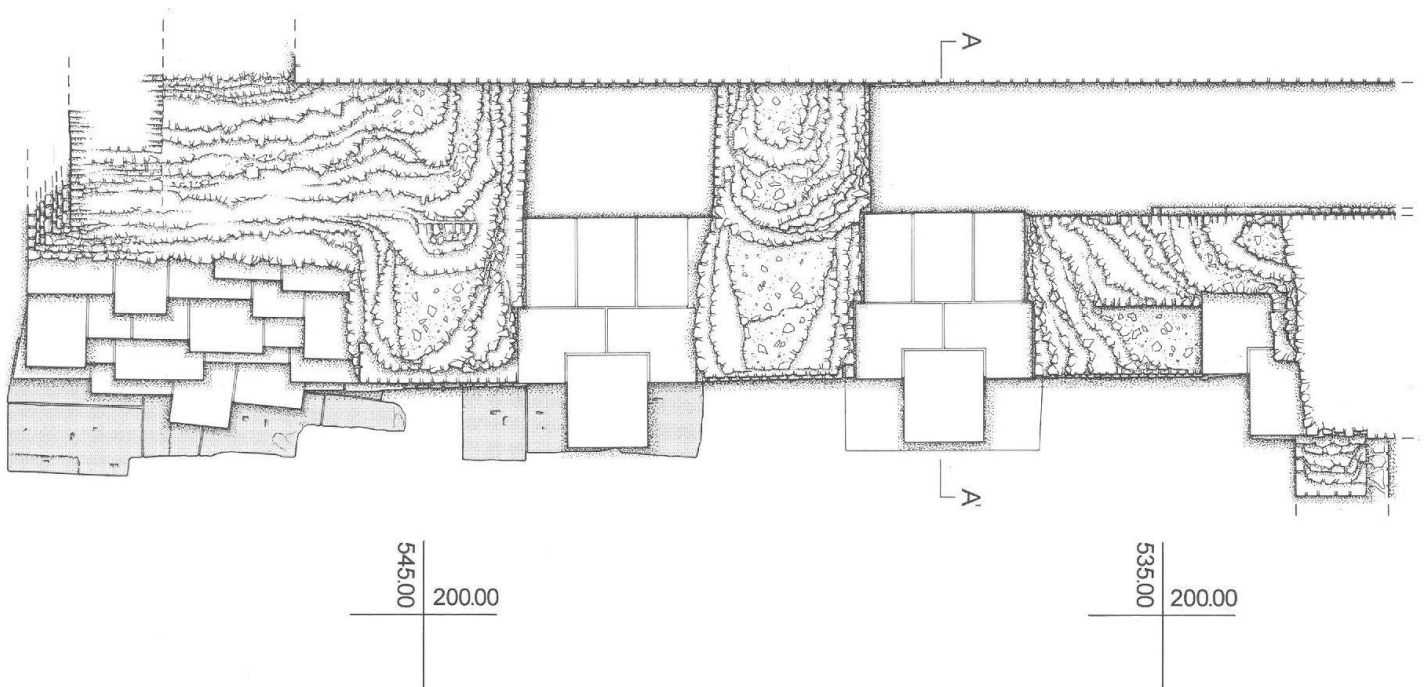
Abb. 8 Augst, Theatersanierung (Grabung 1996.55). Verstärkungen im Fundamentbereich der nördlichen Cavea-Abschlussmauer (MR 60). Ansicht und Aufsicht. M. 1:100.

Während der Kampagne 1996 musste die statische Situation am Mauerfuss der Cavea-Abschlussmauer (MR 60) verbessert werden. Auch hier bot sich eine in vieler Hinsicht optimale Lösung an. Durch Ergänzen der zum Teil ausgeraubten mächtigen Sandsteinfundamente westlich der Mauer 60 bis knapp unter das ehemalige römische Gehniveau konnte ein Widerlager geschaffen werden. Damit wurde das Bodenniveau am Fuss der Cavea-Abschlussmauer um etwa 1,70 m erhöht³.

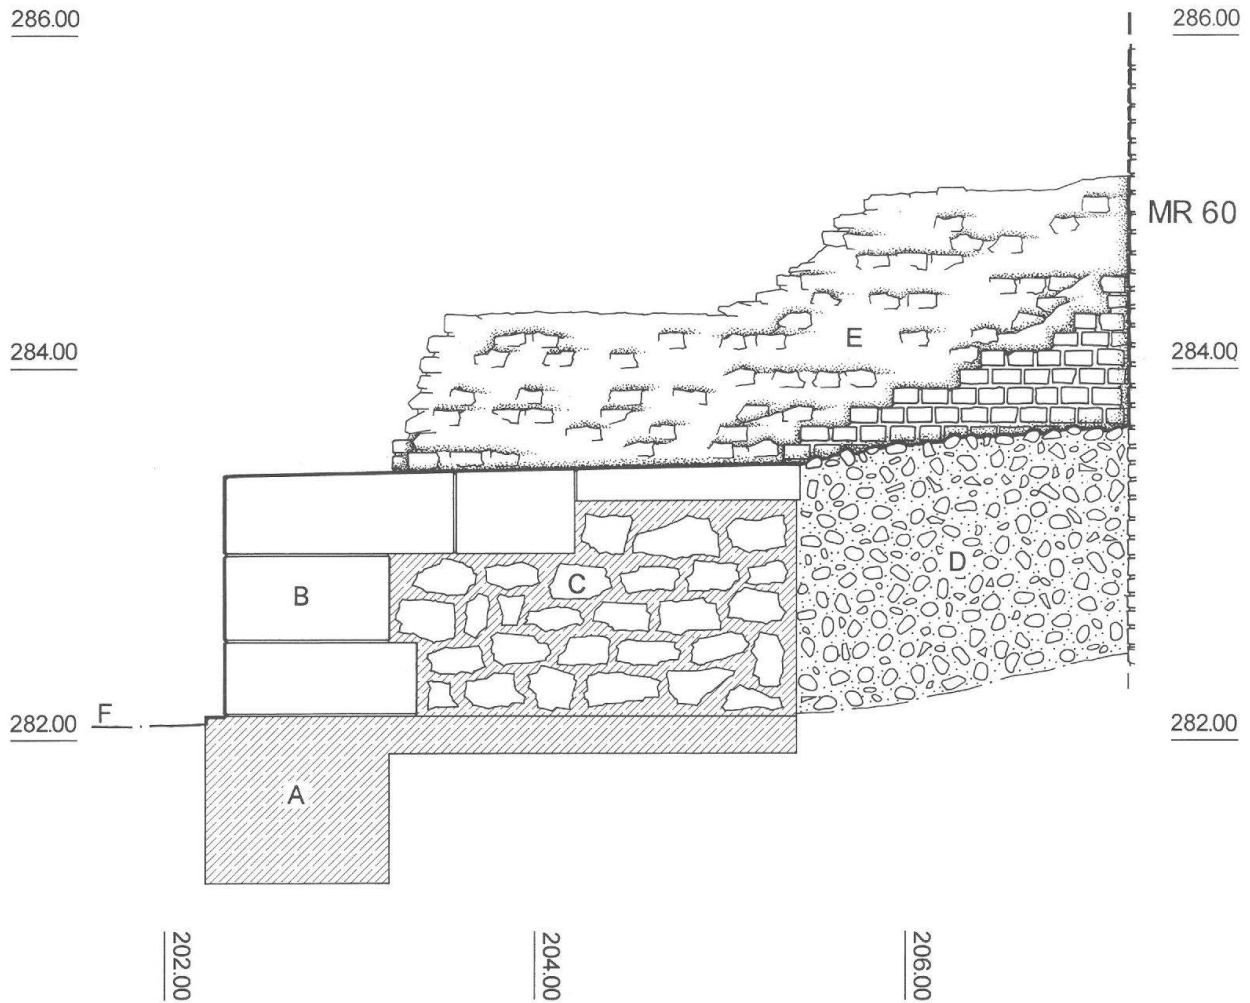
Abb. 9 Augst, Theatersanierung (Grabung 1996.55). Verstärkungen im Fundamentbereich der nördlichen Cavea-Abschlussmauer (MR 60). Schnitt A–A'. M. 1:40. Zur Lage des Schnittes vgl. Abb. 8, Aufsicht.

Die Ergänzungen wurden normalerweise direkt auf die mit einem weichen Kalkmörtel geschützten originalen Sandsteinfundamente aufgebaut. Einzig das am stärksten ausgeraubte, jetzt tief im Boden liegende südliche Fundament blieb unberührt. Hier wurde an der Bodenoberfläche eine neue Fundamentplatte aus Beton gegossen (Abb. 9,A und Abb. 10).

Grob zugesägte Sandsteinquadern wurden auf dem Werkplatz sorgfältig vorbereitet. Die neuen Werksteine mit einem Gesamtgewicht von 35 t konnten mittels modernem Pnekran und einer der Antike nachempfundenen Hebeteknik («Wolf») im Verlauf von nur zwei Tagen als Widerlager vor die gefährdete Fundamentpartie der Mauer 60 gesetzt werden (Abb. 11–15). Alle später unsichtbaren hinteren Bereiche dieses Widerlagers wurden in Stampfbeton mit Steinbruchstücken ausgeführt (Abb. 9,C).

Die Kammern direkt vor Mauer 60 werden im nächsten Jahr mit Bauschutt aus oberen Bereichen verfüllt (Abb. 9,B). Die oberen Mauerpartien sollen 1997 von einem Arbeitsgerüst aus näher untersucht und, wenn nötig, repariert werden. Grössere Eingriffe sind an den Mauerkronen zu erwarten, wo schon aus grosser Distanz durchgehende Risse im Mauergefüge sichtbar sind.

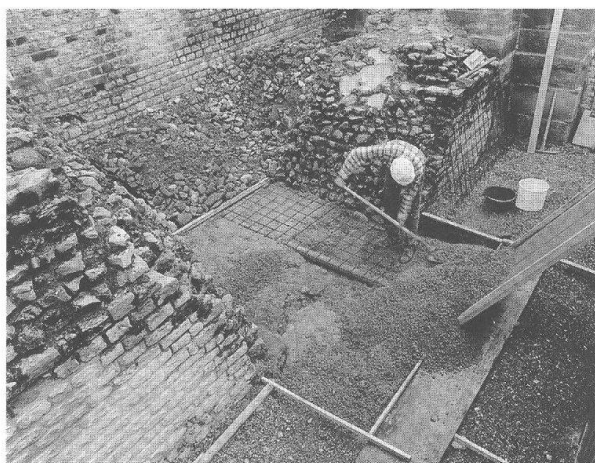
Abb. 10 Augst, Theatersanierung (Grabung 1996.55). Verstärkungen im Fundamentbereich der nördlichen Cavea-Abschlussmauer (MR 60). Herstellung der Betonplatte beim südlichen Pfeilerfundament (MR 217).

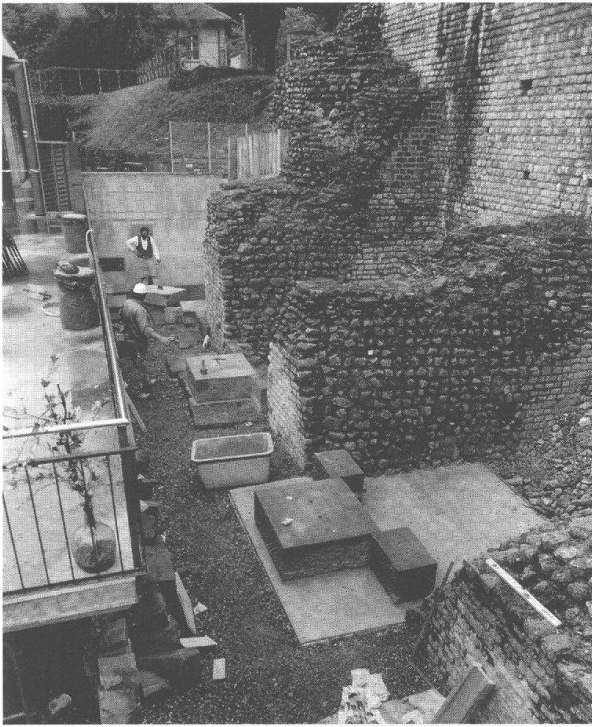
Abb. 11 Augst, Theatersanierung (Grabung 1996.55). Verstärkungen im Fundamentbereich der nördlichen Cavea-Abschlussmauer (MR 60). Versetzen der Sandsteinblöcke.

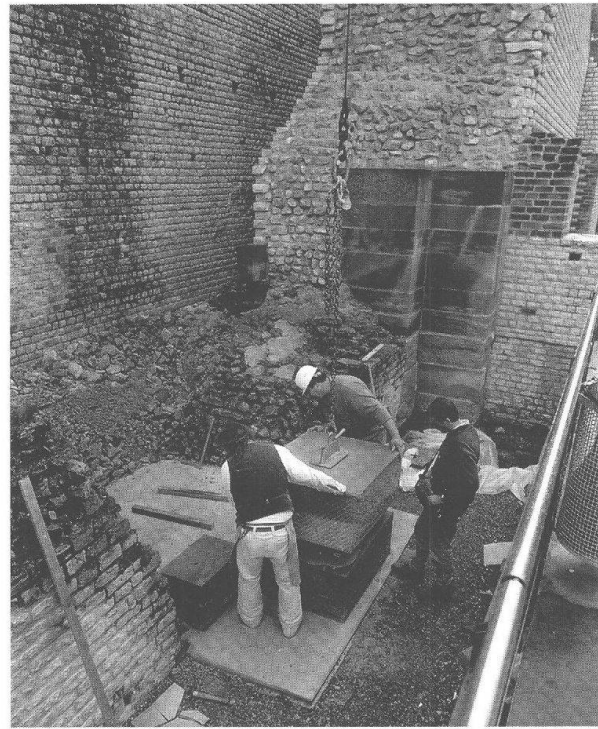
Abb. 12 Augst, Theatersanierung (Grabung 1996.55). Verstärkungen im Fundamentbereich der nördlichen Cavea-Abschlussmauer (MR 60). Mit Pneukran und einem dem antiken «Wolf» nachempfundenen Hebezeug werden die Sandsteinblöcke präzise versetzt.

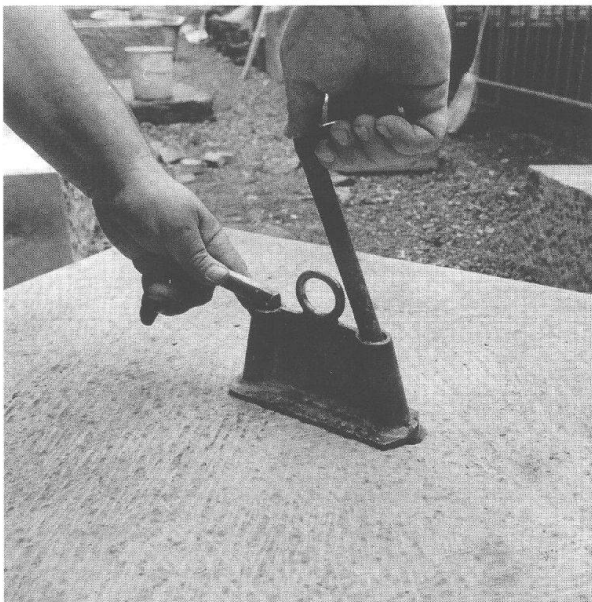
Abb. 13 Augst, Theatersanierung (Grabung 1996.55). Verstärkungen im Fundamentbereich der nördlichen Cavea-Abschlussmauer. Detail des modernen, dem antiken «Wolf» nachempfundenen Hebezeuges. Die Steinblöcke werden an der freien oberen Lagerfläche angehoben und können so millimetergenau abgesenkt und direkt ins Mörtelbett versetzt werden.

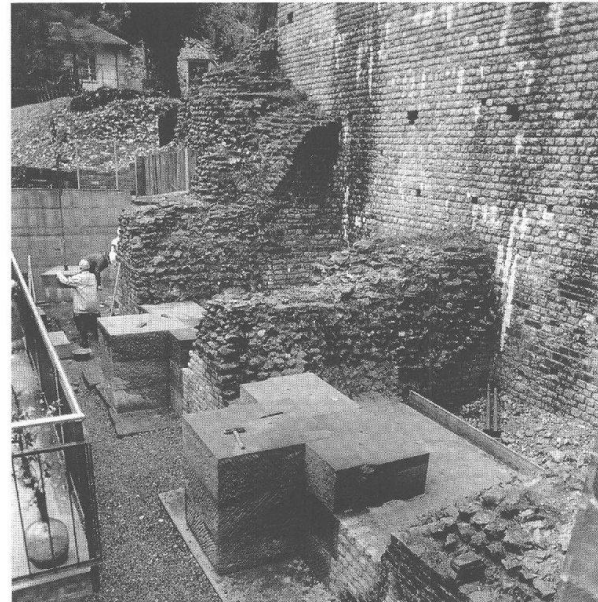
Abb. 14 Augst, Theatersanierung (Grabung 1996.55). Verstärkungen im Fundamentbereich der nördlichen Cavea-Abschlussmauer. Im Vordergrund die fertig versetzten Sandsteinblöcke des südlichen Pfeilerfundamentes mit der Hinterfüllung aus Stampfbeton.

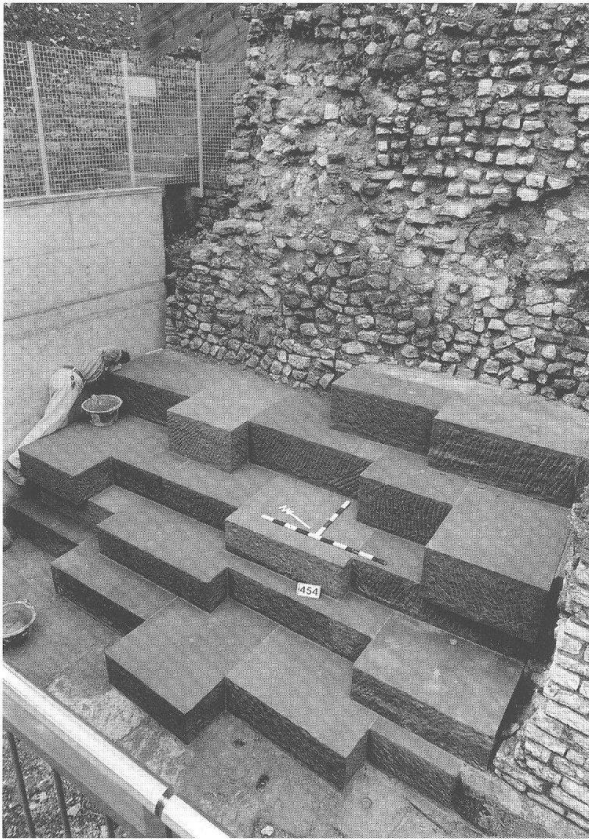
Abb. 15 Augst, Theatersanierung (Grabung 1996.55). Verstärkungen im Fundamentbereich der nördlichen Cavea-Abschlussmauer. Fertig versetzte Sandsteinquader auf dem nördlichen Pfeilerfundament. Ausdehnung und Aussehen dieses Pfeilers sind unbekannt. Deshalb wurde die aus statischen Gründen notwendige Ergänzung als unfertiges Fundament gestaltet. Die Dimension der Quader und der Fugenschnitt folgen, soweit rekonstruierbar, dem Originalbefund.

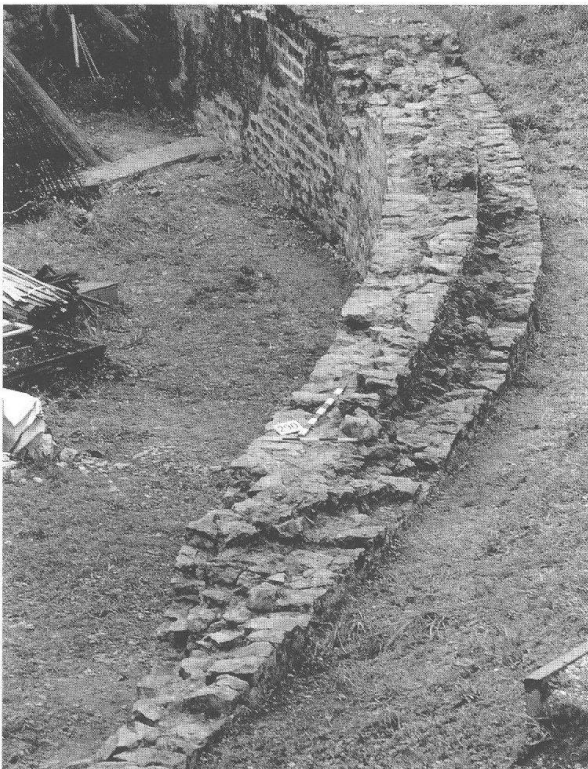
Abb. 16 Augst, Theatersanierung (Grabung 1996.55). Südwestlicher Teil der Arenamauer (MR 38) in der Übersicht.

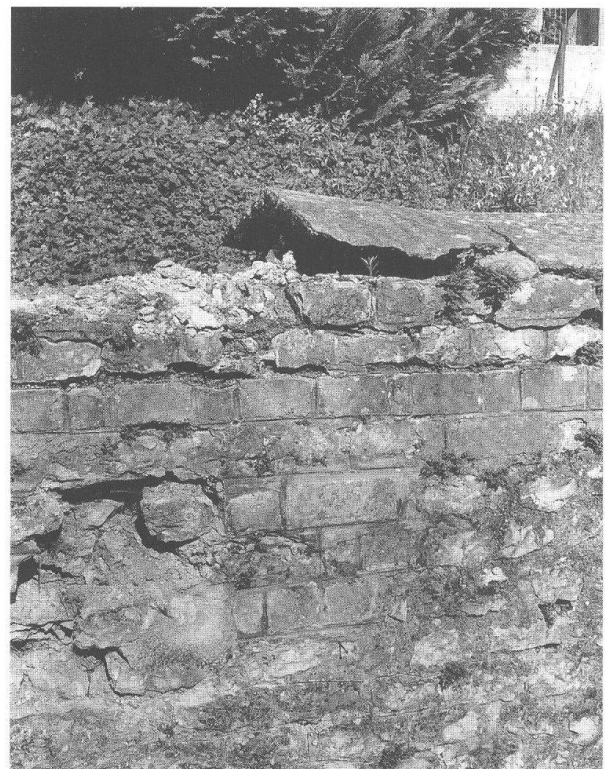
Abb. 17 Augst, Theatersanierung (Grabung 1996.55). Detail vom nordwestlichen Teil der Arenamauer (MR 30) mit starken Frostschäden an der modern ergänzten Mauer-oberkante.

- Offene Fugen an der sichtbaren Ostseite der Mauern wurden mit einem diffusionsfähigen Mörtel geschlossen, fehlende oder zerstörte Steinquadern ersetzt (Abb. 19).
- Die unter dem heutigen Gehniveau liegende untere Zone von Mauer 30 wurde wieder zugedeckt. Dadurch konnte gleichzeitig die am Fuss dieser Mauer verlaufende, aus Buntsandsteinquadern bestehende originale Entwässerungsrinne des Amphitheaters dauernd geschützt werden.
- Alle Betonabdeckungen und die modern ergänzten oberen Schichten mussten abgebaut werden. Nach Applikation einer wasserdichten Isolationsschicht wurden die Mauern mit Kalksteinquadern und Mörtel wieder bis zur alten Höhe aufgemauert.
- Die ehemalige Mauerabdeckung aus oben abgerundeten Sandsteinplatten wird auf einer Länge von ungefähr 6 m mit originalen und modernen Blöcken wiederhergestellt.

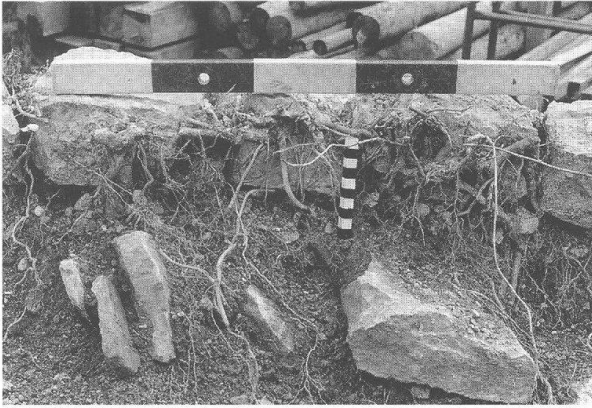
Die westlichen Arenamauern (MR 30 und MR 38) bilden zusammen mit dem Westcarcer eine Geländestufe zwischen dem Theater-Vorgelände – dieses entspricht dem für die Dauer der Sanierungsarbeiten eingerichteten Werkplatz – und dem ehemaligen Bühnenbereich des dritten Theaters. Aufgrund der durch den Baubetrieb zu erwartenden Belastungen und dem allgemein schlechten Erhaltungszustand wurde die Restaurierung dieser beiden Mauern sofort in Angriff genommen. Hauptursache für die starken Schäden ist die anhaltende Durchfeuchtung von der Hangseite her. Die vermutlich aus der Zeit Karl Stehllins, also aus den ersten Jahrzehnten dieses Jahrhunderts stammenden Betonabdeckungen waren an vielen Stellen undicht (Abb. 16 und 17). Im Bereich der zum grössten Teil modern ergänzten zwei bis drei obersten Steinreihen war der Mauer Mörtel sandig, oft sogar humos und von verholzenden Efeuurzeln durchwachsen (Abb. 18).

Abb. 18 Augst, Theatersanierung (Grabung 1996.55). Starke Wurzelbildung im aufgelösten Mörtel an der Maueroberkante der westlichen Arenamauer (MR 38).

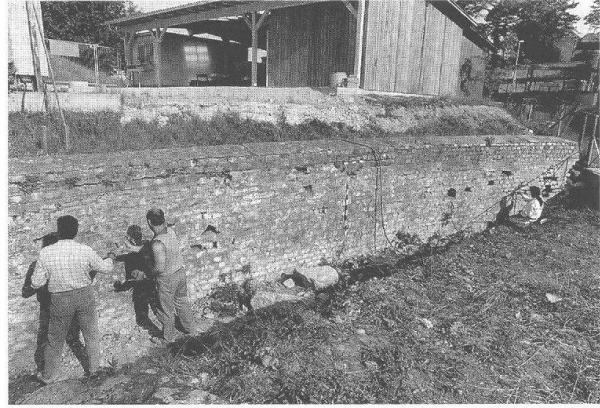
Abb. 19 Augst, Theatersanierung (Grabung 1996.55). Schliessen von Fehlstellen und Fugen an der äusseren Mauerfläche der nordwestlichen Arenamauer (MR 38).
