Artikel: Das römische Theater von Augst : Sanierungs- und Forschungsarbeiten

Das römische Theater von Augst: Sanierungs- und Forschungsarbeiten 1996

Markus Horisberger

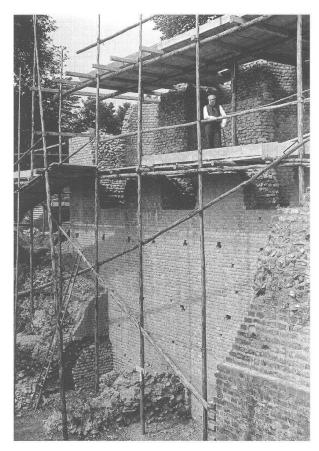
Abb. 2 Augst, Theater (Grabung 1938.59). Sanierungsarbeiten 1938 an der nördlichen Cavea-Abschlussmauer (MR 60).

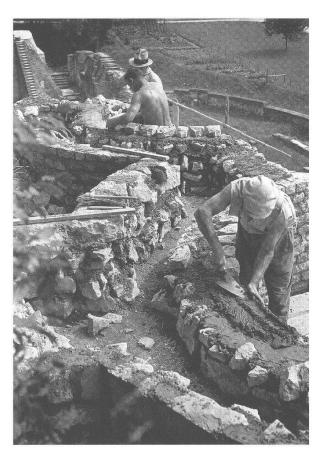
Abb. 3 Augst, Theater (Grabung 1938.59). Sanierungsarbeiten 1938 an der nördlichen Cavea-Abschlussmauer (MR 60).

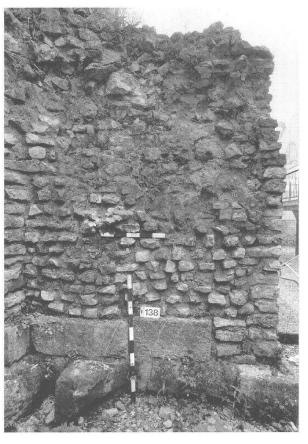
Bei den Voruntersuchungen zur anstehenden Sanierung wurde der Zustand der ganzen Nordwestecke als kritisch beurteilt. Die mächtige, noch bis zu 8 m Höhe aufragende nördliche Cavea-Abschlussmauer (MR 60) muss heute als westliche Aussenwand des mit Schutt verfüllten ersten Keils einem grossen Druck standhalten². Besonders schwierig ist die Situation am Mauerfuss und an freiliegenden Partien des Mauerfundamentes. Die stark durchfeuchteten Zonen, auf denen das ganze Gewicht lastet, bauchen aus und drohen wegzurutschen. Dadurch besteht die Gefahr, dass die Mauern allmählich absacken (Abb. 4 und 5).

Abb. 4 Augst, Theatersanierung (Grabung 1996.55). Detail aus dem Fundamentbereich der äusseren Peripheriemauer (MR 57) des ersten Keils. Zustand im Frühjahr 1996: Durch die abgeplatzte äussere Mauerschale quillt der aufgelöste Mauerkern heraus.

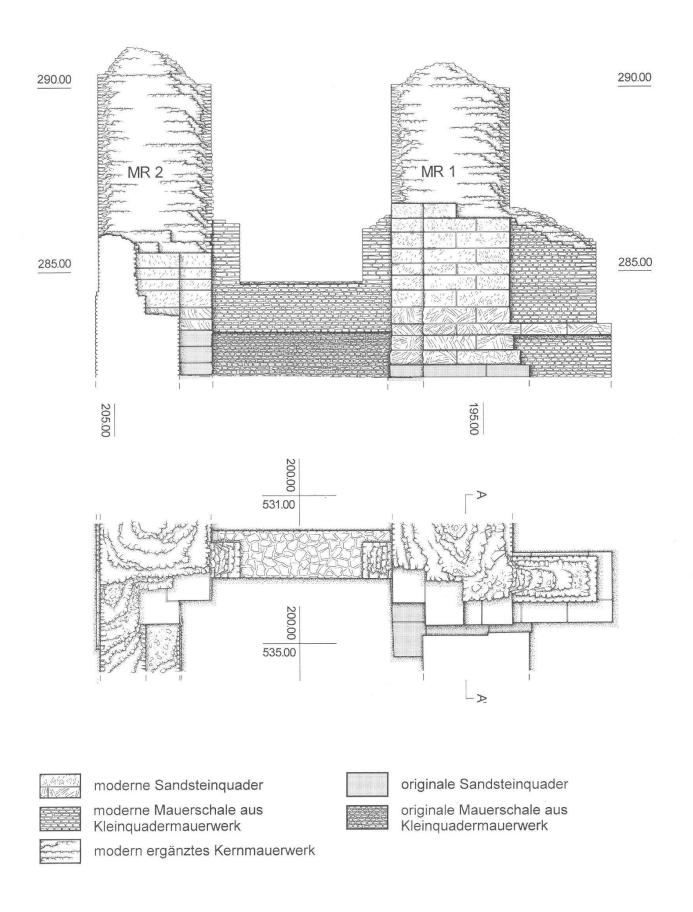
Abb. 6 Augst, Theatersanierung (Grabung 1996.55). Verstärkungen an den Nordabschlüssen der beiden Aditusmauern. Aufsicht und Ansicht. M. 1:100. Siehe auch Abb. 7.

Schon im Verlauf der ersten Sicherungs- und Sanierungsetappe 1992–1994 wurden in einem ersten Schritt die Nordabschlüsse der beiden Aditusmauern (MR 1 und MR 2) durch eine neue Vormauerung gesichert. Der Aufbau geschah folgendermassen:

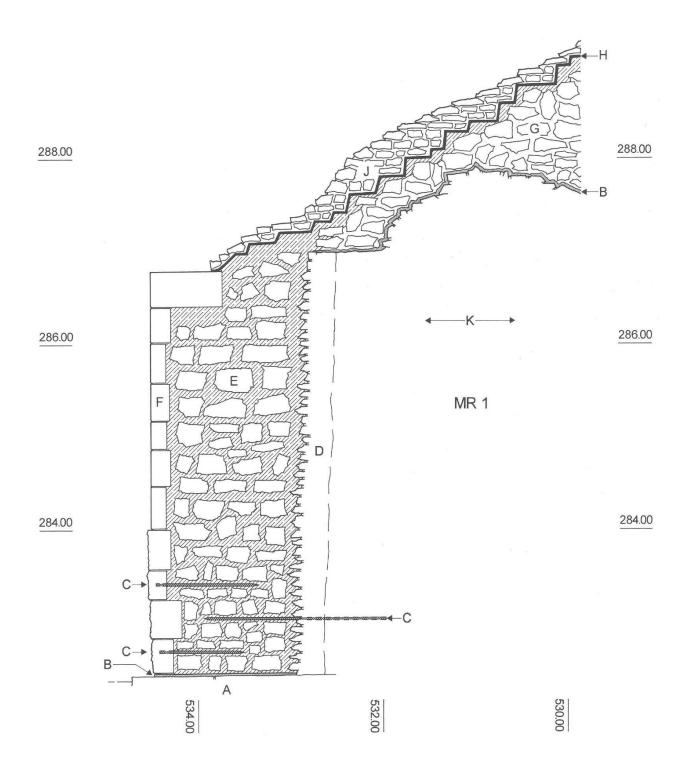
Abb.7 Augst, Theatersanierung (Grabung 1996.55). Verstärkungen an den Nordabschlüssen der beiden Aditusmauern (MR 1 und MR 2). Schnitt A-A'. M. 1:40. Zur Lage des Schnittes vgl. Abb. 6, Aufsicht.

- Erste Sicherung und Isolierung sämtlicher originaler Oberflächen durch einen Anwurf aus Kalkmörtel (Abb. 7,B).
- Aufbau der neuen Mauerabschlüsse. Aus Kostengründen wurden die neuen Sandsteinquader nur vorgeblendet (Abb. 7,F). Der Kern besteht aus einem kalkhaltigen, salzarmen Stampfbeton mit vielen Bruchsteinen (Abb. 7,E).
- Applikation einer Isolationsschicht aus kunststoffmodifiziertem Mörtel gegen Regenwasser (Abb. 7,H).
- Aufmauern einer Abdeckungs- und Verschleissschicht mit Kalkbruchsteinen und Kalkmörtel (Abb. 7,J).

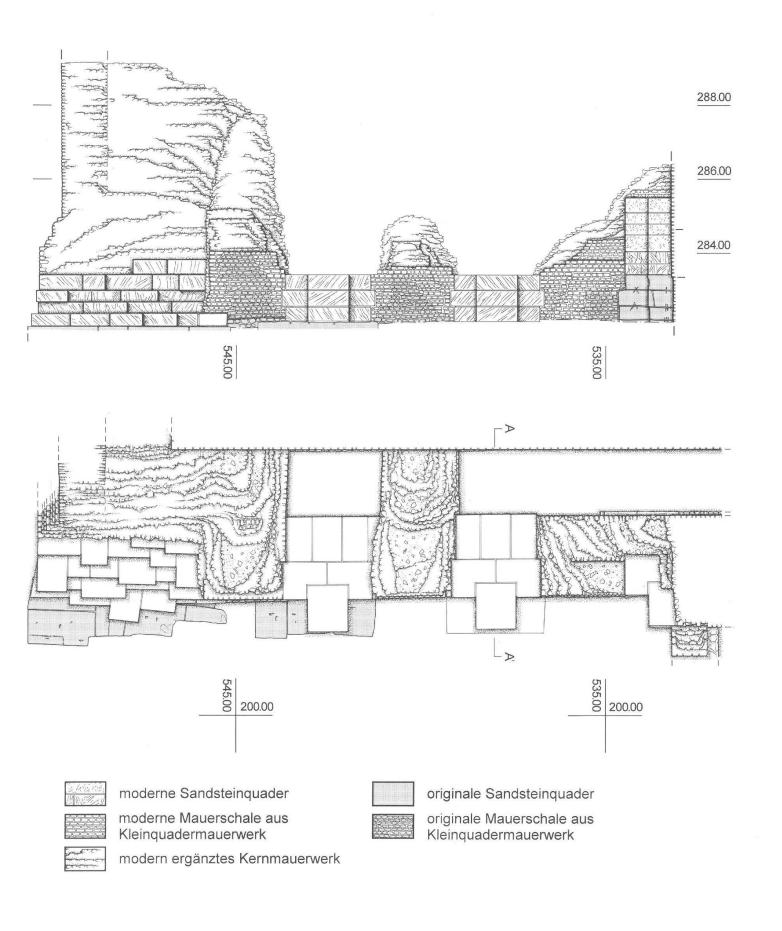
Abb. 8 Augst, Theatersanierung (Grabung 1996.55). Verstärkungen im Fundamentbereich der nördlichen Cavea-Abschlussmauer (MR 60). Ansicht und Aufsicht. M. 1:100.

Während der Kampagne 1996 musste die statische Situation am Mauerfuss der Cavea-Abschlussmauer (MR 60) verbessert werden. Auch hier bot sich eine in vieler Hinsicht optimale Lösung an. Durch Ergänzen der zum Teil ausgeraubten mächtigen Sandsteinfundamente westlich der Mauer 60 bis knapp unter das ehemalige römische Gehniveau konnte ein Widerlager geschaffen werden. Damit wurde das Bodenniveau am Fuss der Cavea-Abschlussmauer um etwa 1,70 m erhöht³.

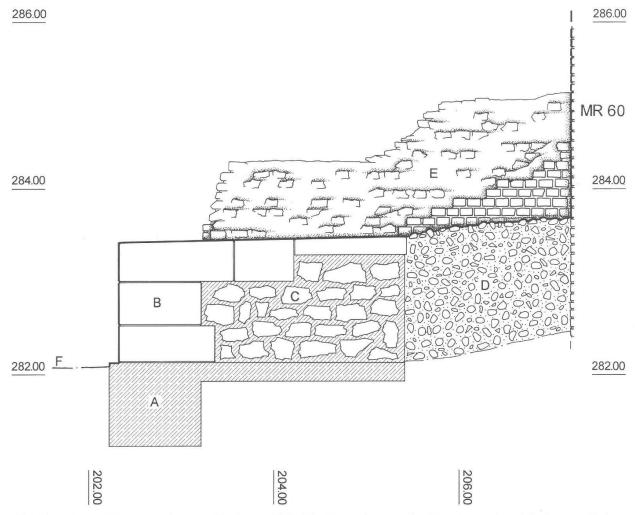
Abb. 9 Augst, Theatersanierung (Grabung 1996.55). Verstärkungen im Fundamentbereich der nördlichen Cavea-Abschlussmauer (MR 60). Schnitt A–A'. M. 1:40. Zur Lage des Schnittes vgl. Abb. 8, Aufsicht.

Die Ergänzungen wurden normalerweise direkt auf die mit einem weichen Kalkmörtel geschützten originalen Sandsteinfundamente aufgebaut. Einzig das am stärksten ausgeraubte, jetzt tief im Boden liegende südliche Fundament blieb unberührt. Hier wurde an der Bodenoberfläche eine neue Fundamentplatte aus Beton gegossen (Abb. 9,A und Abb. 10).

Grob zugesägte Sandsteinquader wurden auf dem Werkplatz sorgfältig vorbereitet. Die neuen Werksteine mit einem Gesamtgewicht von 35 t konnten mittels modernem Pneukran und einer der Antike nachempfundenen Hebetechnik («Wolf») im Verlauf von nur zwei Tagen als Widerlager vor die gefährdete Fundamentpartie der Mauer 60 gesetzt werden (Abb. 11–15). Alle später unsichtbaren hinteren Bereiche dieses Widerlagers wurden in Stampfbeton mit Steinbruchstücken ausgeführt (Abb. 9,C).

Die Kammern direkt vor Mauer 60 werden im nächsten Jahr mit Bauschutt aus oberen Bereichen verfüllt (Abb. 9,B). Die oberen Mauerpartien sollen 1997 von einem Arbeitsgerüst aus näher untersucht und, wenn nötig, repariert werden. Grössere Eingriffe sind an den Mauerkronen zu erwarten, wo schon aus grosser Distanz durchgehende Risse im Mauergefüge sichtbar sind.

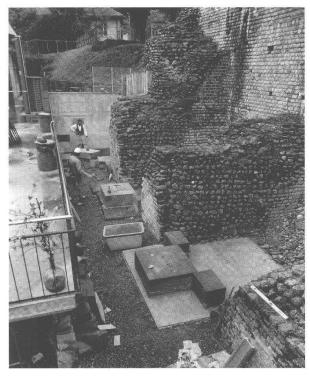
Abb. 11 Augst, Theatersanierung (Grabung 1996.55). Verstärkungen im Fundamentbereich der nördlichen Cavea-Abschlussmauer (MR 60). Versetzen der Sandsteinblöcke.

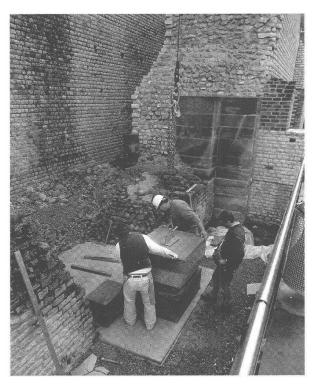
Abb. 12 Augst, Theatersanierung (Grabung 1996.55). Verstärkungen im Fundamentbereich der nördlichen Cavea-Abschlussmauer (MR 60). Mit Pneukran und einem dem antiken «Wolf» nachempfundenen Hebezeug werden die Sandsteinblöcke präzise versetzt.

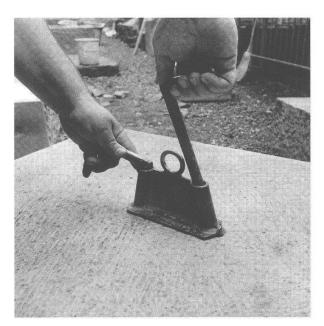
Abb. 13 Augst, Theatersanierung (Grabung 1996.55). Verstärkungen im Fundamentbereich der nördlichen Cavea-Abschlussmauer. Detail des modernen, dem antiken «Wolf» nachempfundenen Hebezeuges. Die Steinblöcke werden an der freien oberen Lagerfläche angehoben und können so millimetergenau abgesenkt und direkt ins Mörtelbett versetzt werden.

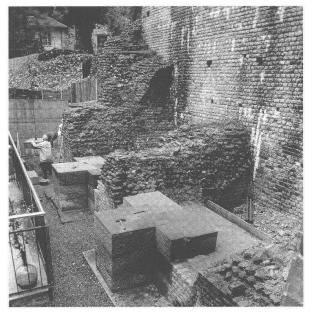
Abb. 14 Augst, Theatersanierung (Grabung 1996.55). Verstärkungen im Fundamentbereich der nördlichen Cavea-Abschlussmauer. Im Vordergrund die fertig versetzten Sandsteinblöcke des südlichen Pfeilerfundamentes mit der Hinterfüllung aus Stampfbeton.

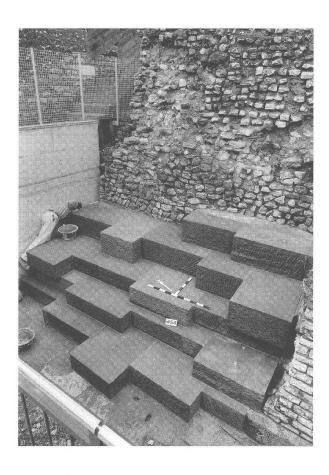
Abb. 15 Augst, Theatersanierung (Grabung 1996.55). Verstärkungen im Fundamentbereich der nördlichen Cavea-Abschlussmauer. Fertig versetzte Sandsteinquader auf dem nördlichen Pfeilerfundament. Ausdehnung und Aussehen dieses Pfeilers sind unbekannt. Deshalb wurde die aus statischen Gründen notwendige Ergänzung als unfertiges Fundament gestaltet. Die Dimension der Quader und der Fugenschnitt folgen, soweit rekonstruierbar, dem Originalbefund.

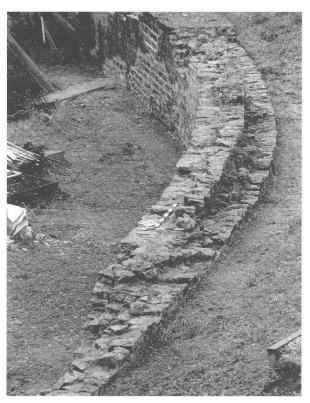
Abb. 16 Augst, Theatersanierung (Grabung 1996.55). Südwestlicher Teil der Arenamauer (MR 38) in der Übersicht.

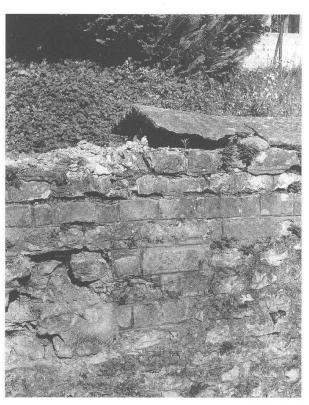
Die westlichen Arenamauern (MR 30 und MR 38) bilden zusammen mit dem Westcarcer eine Geländestufe zwischen dem Theater-Vorgelände - dieses entspricht dem für die Dauer der Sanierungsarbeiten eingerichteten Werkplatz - und dem ehemaligen Bühnenbereich des dritten Theaters. Aufgrund der durch den Baubetrieb zu erwartenden Belastungen und dem allgemein schlechten Erhaltungszustand wurde die Restaurierung dieser beiden Mauern sofort in Angriff genommen. Hauptursache für die starken Schäden ist die anhaltende Durchfeuchtung von der Hangseite her. Die vermutlich aus der Zeit Karl Stehlins, also aus den ersten Jahrzehnten dieses Jahrhunderts stammenden Betonabdeckungen waren an vielen Stellen undicht (Abb. 16 und 17). Im Bereich der zum grössten Teil modern ergänzten zwei bis drei obersten Steinreihen war der Mauermörtel sandig, oft sogar humos und von verholzenden Efeuwurzeln durchwachsen (Abb. 18).

Abb. 17 Augst, Theatersanierung (Grabung 1996.55). Detail vom nordwestlichen Teil der Arenamauer (MR 30) mit starken Frostschäden an der modern ergänzten Maueroberkante.

- Offene Fugen an der sichtbaren Ostseite der Mauern wurden mit einem diffusionsfähigen Mörtel geschlossen, fehlende oder zerstörte Steinquader ersetzt (Abb. 19).
- Die unter dem heutigen Gehniveau liegende untere Zone von Mauer 30 wurde wieder zugedeckt. Dadurch konnte gleichzeitig die am Fusse dieser Mauer verlaufende, aus Buntsandsteinquadern bestehende originale Entwässerungsrinne des Amphitheaters dauernd geschützt werden.
- Alle Betonabdeckungen und die modern ergänzten oberen Schichten mussten abgebaut werden. Nach Applikation einer wasserdichten Isolationsschicht wurden die Mauern mit Kalksteinquadern und Mörtel wieder bis zur alten Höhe aufgemauert.
- Die ehemalige Mauerabdeckung aus oben abgerundeten Sandsteinplatten wird auf einer Länge von ungefähr 6 m mit originalen und modernen Blöcken wiederhergestellt.
