Das römische Theater von Augst. Sanierungs- und Forschungsarbeiten 1997

Thomas Hufschmid

Zusammenfassung

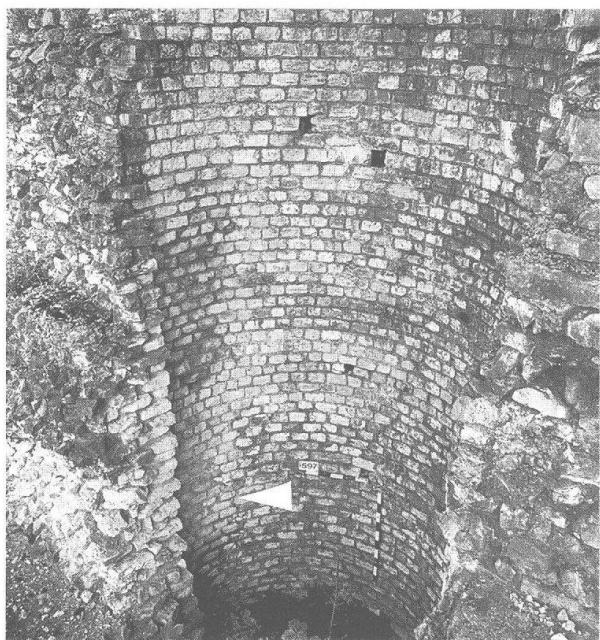
Als Herausforderung erwies sich die Behebung der Schäden an den Mauerkronen der Cavea-Abschlussmauer (MR 60) und an den daran anschliessenden Entlastungsbogen (Abb. 3,B). Verschiedene Risse zwischen den modernen Vormauerungen von 1938 und dem antiken Bestand zeigten an, dass irgendwann nach 1938 Bewegungen stattgefunden haben müssen. Nach längerer Diskussion mit verschiedenen Experten entschieden wir uns, die im Kern noch stabilen Vormauerungen durch sechs bis acht Meter in den Baukörper hineinreichende Anker zu sichern. Den mit dieser anspruchsvollen Aufgabe betrauten Spezialisten der Firma Hoch und Tiefbau AG aus Sursee gelang es, die insgesamt 19 Injektionsanker noch vor Wintereinbruch zu setzen. Die Anker sollen Ende Januar 1998, nach Prüfung der Zugfestigkeiten, fertig verschraubt und im Frühjahr mit Mauerquaderchen aus Kalkstein verblendet werden.

Abb. 38: Augst, Theatersanierung (Grabung 1997.55) Nördliche Cavea-Abschlussmauer (MR 60). Blick in einen der 1938 stark ergänzten Entlastungsbogen. Der Pfeil zeigt die Lage eines alarmierenden Risses zwischen moderner Ergänzung und originalem Mauerwerk an.

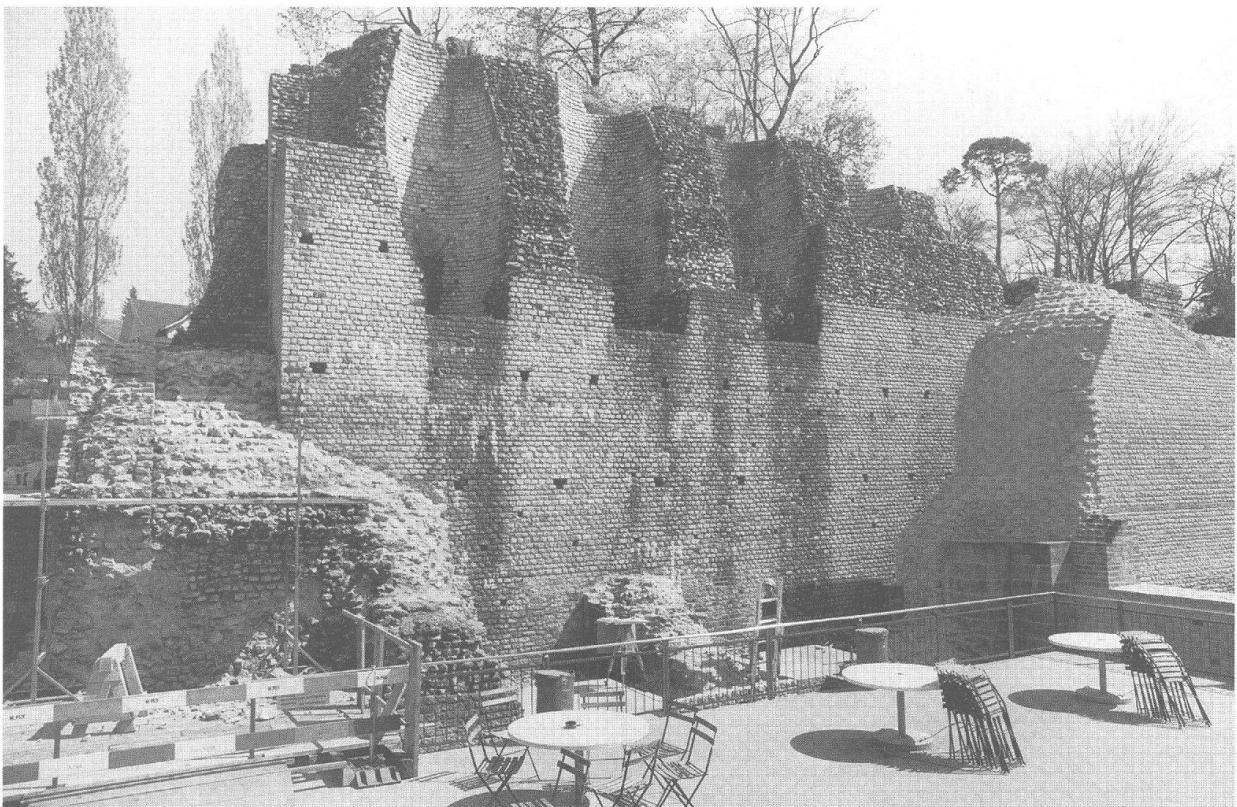
Abb. 37: Augst, Theatersanierung (Grabung 1997.55) Nördliche Cavea-Abschlussmauer (MR 60) mit den 1938 ergänzten Entlastungsbogen vor der Sanierung.

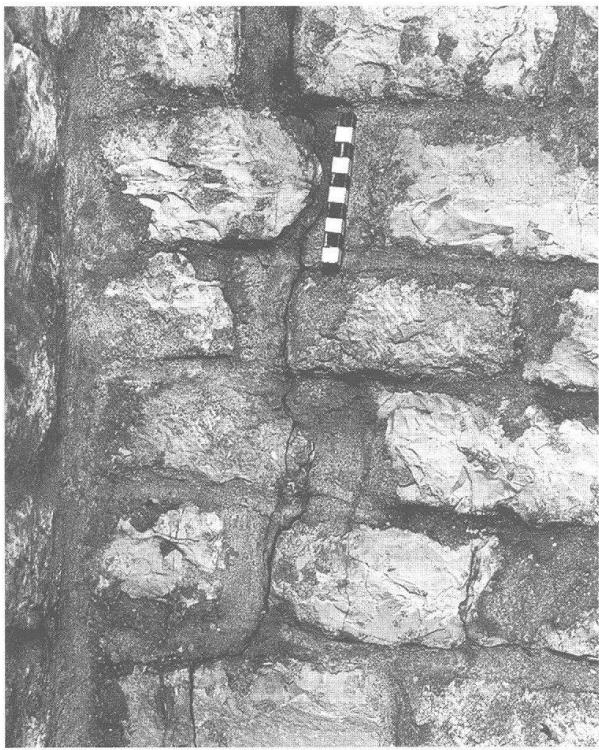
Abb. 39: Augst, Theatersanierung (Grabung 1997.55). Nördliche Cavea-Abschlussmauer (MR 60). Detail mit vertikal durch mehrere Steinschichten verlaufendem Riss in einem Entlastungsbogen. M. 1 : 5.
