# Das römische Theater von Augst. Sanierungs- und Forschungsarbeiten 1997

Thomas Hufschmid  
(mit einem Beitrag von Markus Horisberger)

## Zusammenfassung

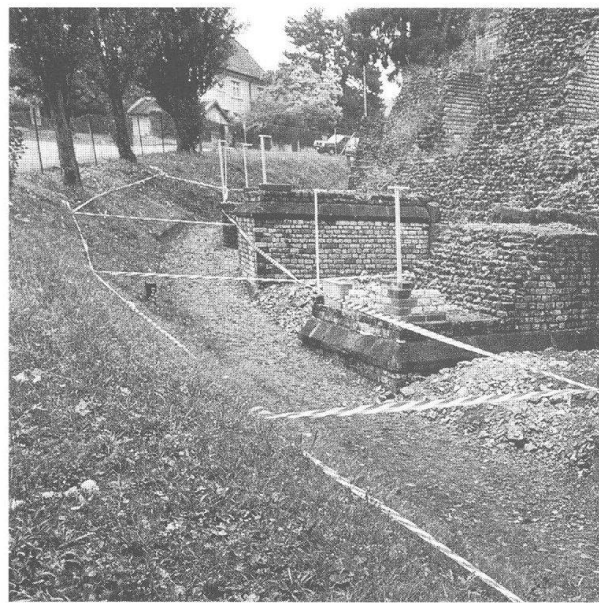
Abb. 35: Augst, Theatersanierung (Grabung 1997.55). Die Stützpfiler nördlich der Umfassungsmauer (MR 57) vor der Aufmauerung. Die geplante Erhöhung von Terrain und Mauern ist mit gestreiften Bändern und Holzplatten markiert.

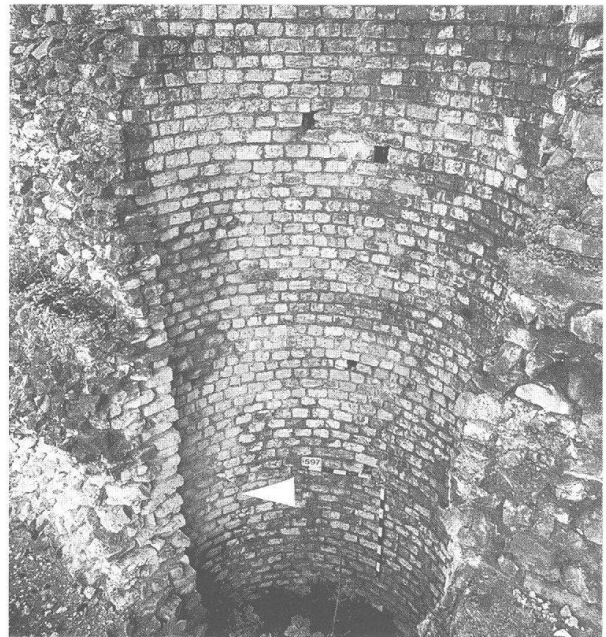
Als Herausforderung erwies sich die Behebung der Schäden an den Mauerkronen der Cavea-Abschlussmauer (MR 60) und an den daran anschliessenden Entlastungsbogen (Abb. 3,B). Verschiedene Risse zwischen den modernen Vormauerungen von 1938 und dem antiken Bestand zeigten an, dass irgendwann nach 1938 Bewegungen stattgefunden haben müssen. Nach längerer Diskussion mit verschiedenen Experten entschieden wir uns, die im Kern noch stabilen Vormauerungen durch sechs bis acht Meter in den Baukörper hineinreichende Anker zu sichern. Den mit dieser anspruchsvollen Aufgabe betrauten Spezialisten der Firma Hoch und Tiefbau AG aus Sursee gelang es, die insgesamt 19 Injektionsanker noch vor Wintereinbruch zu setzen. Die Anker sollen Ende Januar 1998, nach Prüfung der Zugfestigkeiten, fertig verschraubt und im Frühjahr mit Mauerquäderchen aus Kalkstein verblendet werden.

Abb. 38: Augst, Theatersanierung (Grabung 1997.55) Nördliche Cavea-Abschlussmauer (MR 60). Blick in einen der 1938 stark ergänzten Entlastungsbogen. Der Pfeil zeigt die Lage eines alarmierenden Risses zwischen moderner Ergänzung und originale Mauerwerk an.

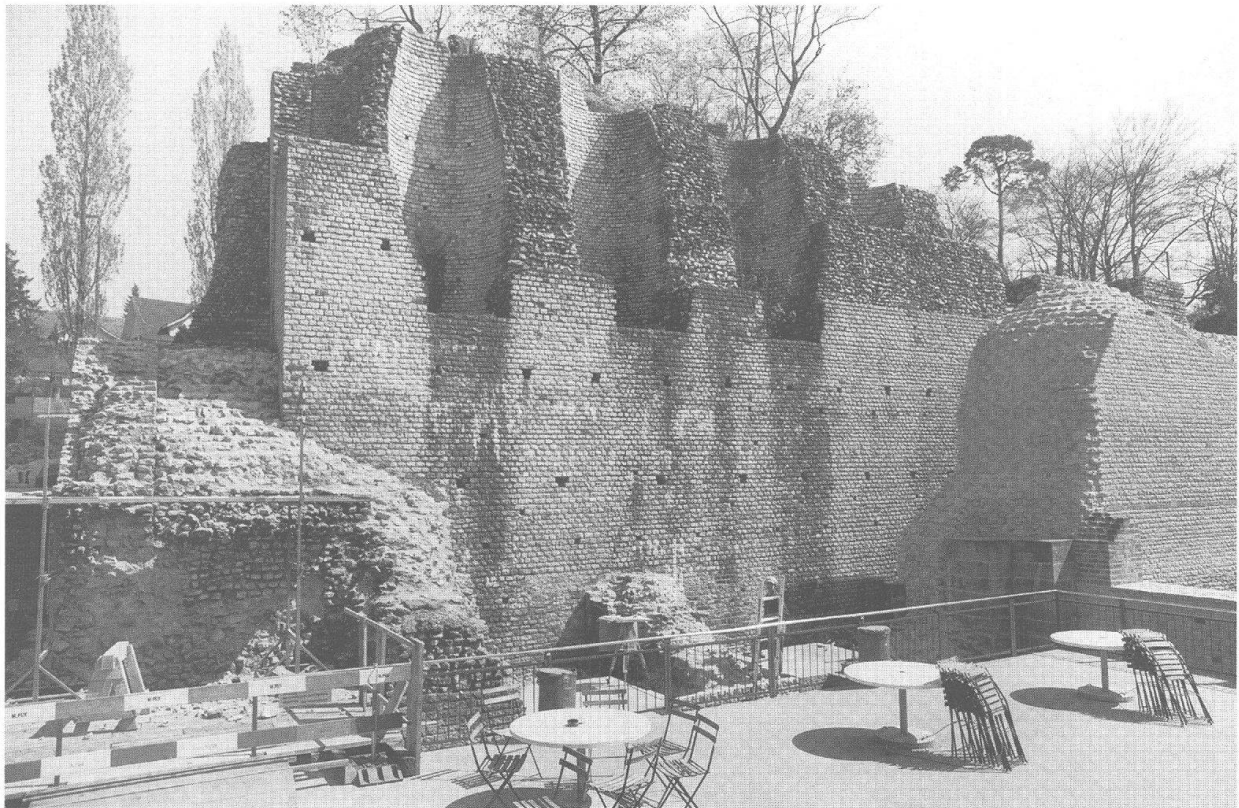
Abb. 37: Augst, Theatersanierung (Grabung 1997.55) Nördliche Cavea-Abschlussmauer (MR 60) mit den 1938 ergänzten Entlastungsbogen vor der Sanierung.
