Das römische Theater von Augst. Sanierungs- und Forschungsarbeiten 1997

Thomas Hufschmid
(mit einem Beitrag von Markus Horisberger)

Zusammenfassung

Die Sanierungsarbeiten konzentrierten sich auf die Nordwestecke des Theaterbaus. Eine Fotoreportage vermittelt Einblick in die Arbeitsabläufe.

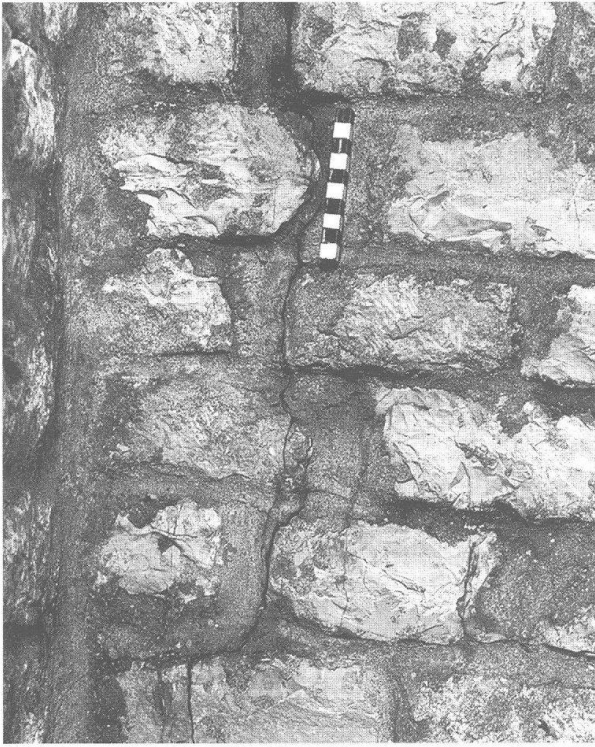
Abb. 39: Augst, Theatersanierung (Grabung 1997.55). Nördliche Cavea-Abschlussmauer (MR 60). Detail mit vertikal durch mehrere Steinschichten verlaufendem Riss in einem Entlastungsbogen. M. 1 : 5.
