Artikel: Das römische Theater von Augst : Sanierungs- und Forschungsarbeiten
1997
Autor: Hufschmid, Thomas / Horisberger, Markus
DOI: <https://doi.org/10.5169/seals-395613>

Das römische Theater von Augst. Sanierungs- und Forschungsarbeiten 1997

Thomas Hufschmid
(mit einem Beitrag von Markus Horisberger)

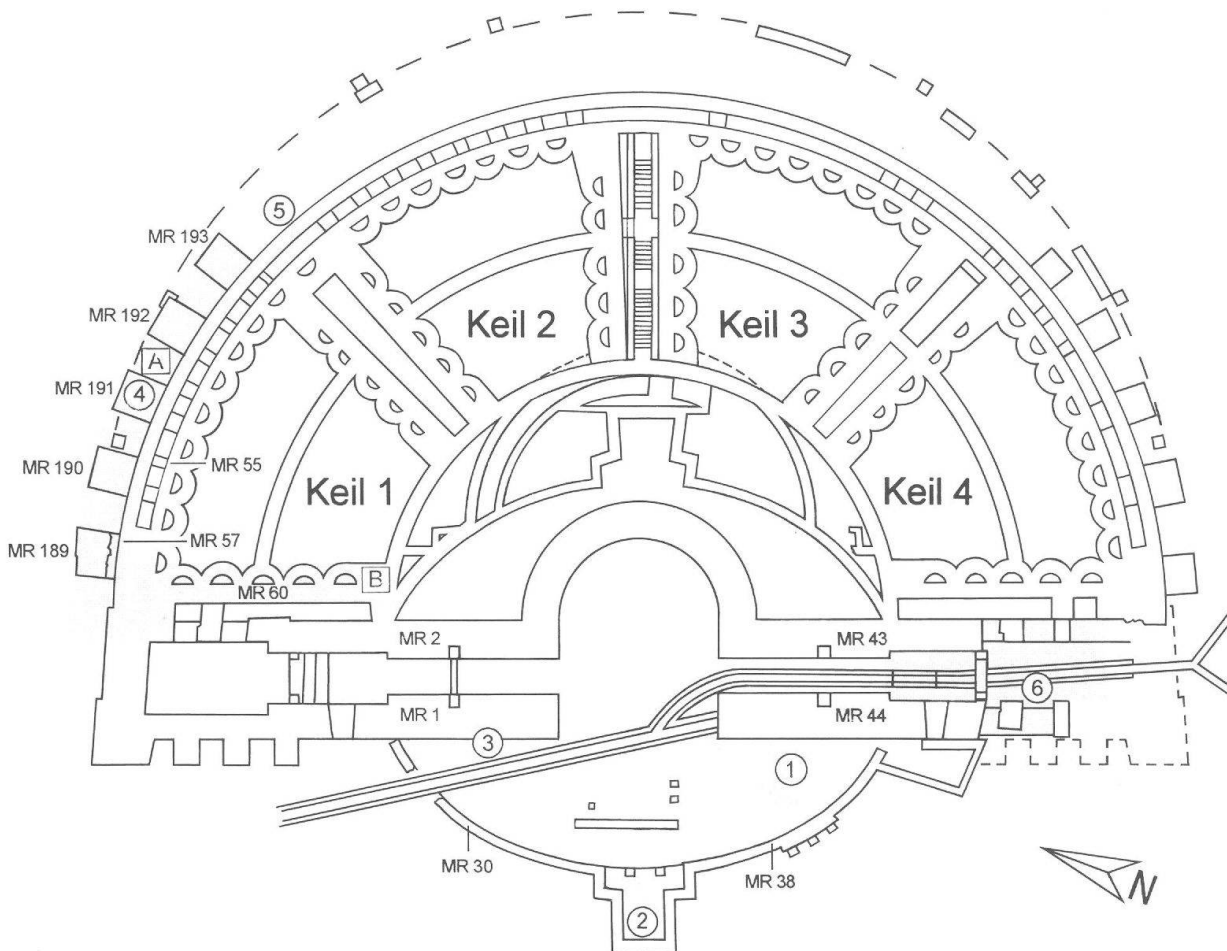
Abb. 3: Augst, Theatersanierung (Grabung 1997.55). Lageskizze ca. M. 1 : 700.

- 1 Sondierschnitt durch den südlichen Arenabereich (Fläche 6)
- 2 Westcarcer des Amphitheaters (Fläche 7)
- 3 Nordaditus und nördliche Podiumsmauer des Amphitheaters (Fläche 8)
- 4 Umfassung von Keil 1 mit Stützpfeilern MR 189–193 (Fläche 9)
- 5 Eingangsbereich des Nordost-Vomitoriums (Fläche 12)
- 6 Südaditus und südliche Eingangshalle (Fläche 4)
- A Sanierungsteilbereich Keil 1, Umfassung mit Stützpfeilern MR 189–193
- B Sanierungsteilbereich nördliche Cavea-Abschlussmauer mit Entlastungsbögen.

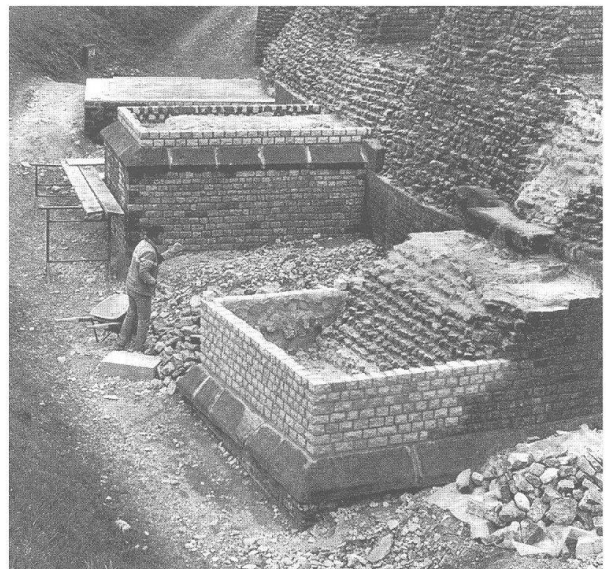
Abb. 31: Augst, Theatersanierung (Grabung 1997.55). Aufmauern der Stützpfiler nördlich der Umfassungsmauer (MR 57) in antiker Mauertechnik, also mit äusserer Schale und Kernmauerwerk aus Stampfnörten und Bruchsteinen.

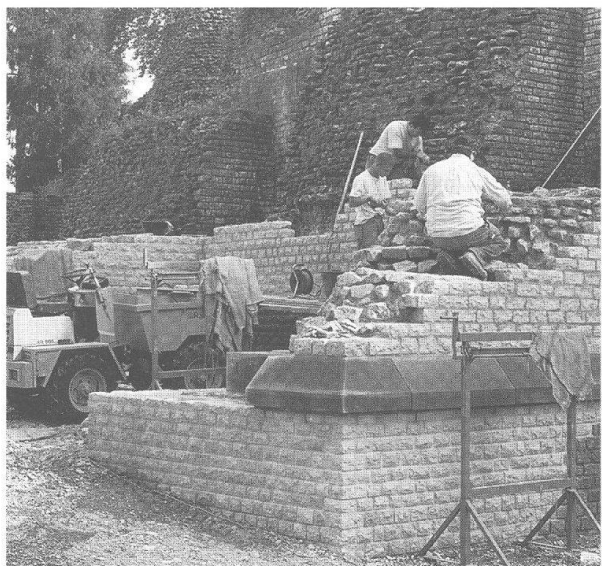
Abb. 32: Augst, Theatersanierung (Grabung 1997.55). Aufmauern der Stützpfiler nördlich der Umfassungsmauer (MR 57). Vermauern der Deckschicht aus Bruchsteinen.

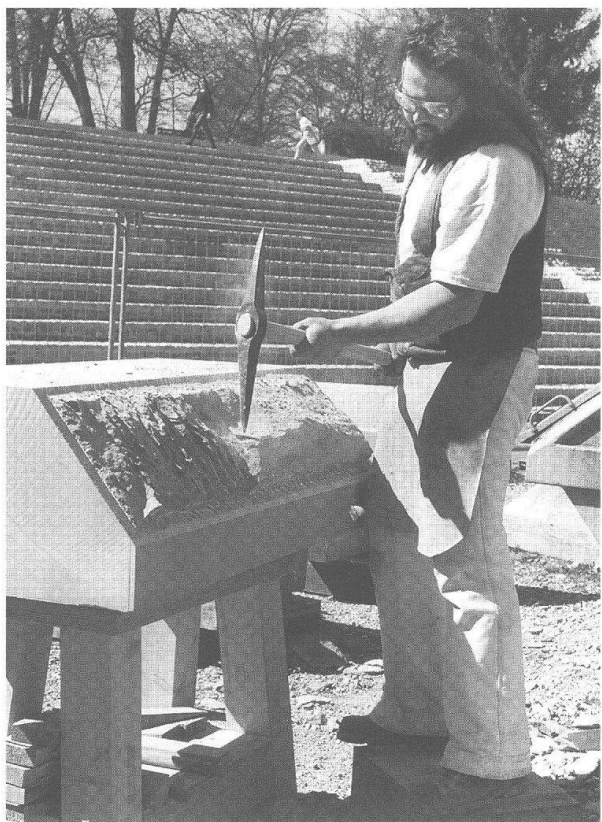
Abb. 33: Augst, Theatersanierung (Grabung 1997.55). Aufmauern der Stützpfiler nördlich der Umfassungsmauer (MR 57). Steinmetz Gregor Bucher an der Arbeit. Zurichten der Gurtstücke aus Sandstein mit dem Zweispitz, einem schon in der Antike bekannten Werkzeug.

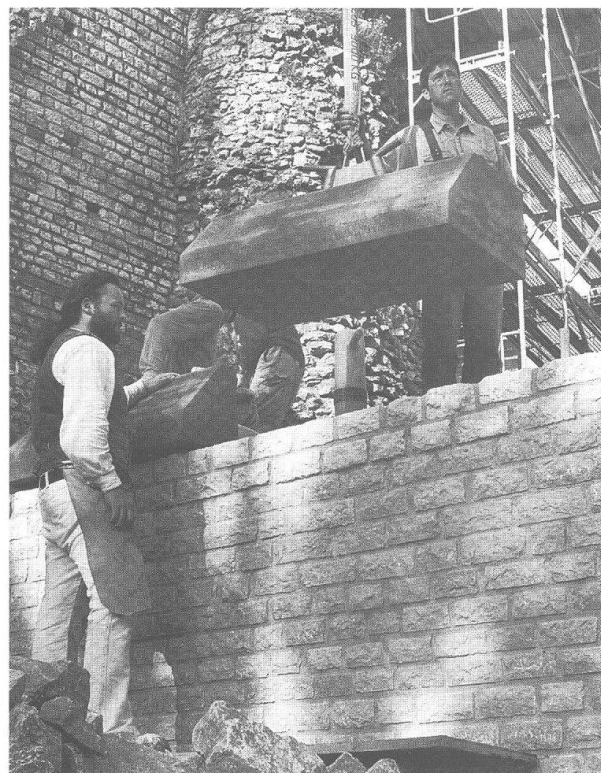
Abb. 34: Augst, Theatersanierung (Grabung 1997.55). Aufmauern der Stützpfiler nördlich der Umfassungsmauer (MR 57). Versetzen der passgenau vorbereiteten Gurtstücke aus Sandstein mittels Kran.

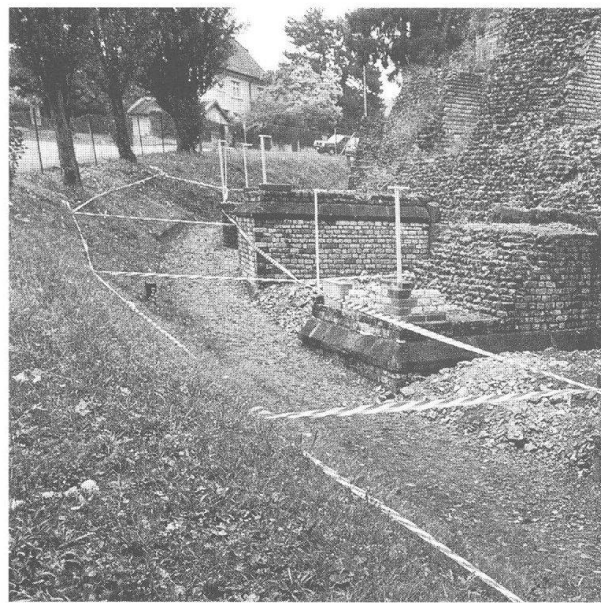
Abb. 35: Augst, Theatersanierung (Grabung 1997.55). Die Stützpfiler nördlich der Umfassungsmauer (MR 57) vor der Aufmauerung. Die geplante Erhöhung von Terrain und Mauern ist mit gestreiften Bändern und Holzplatten markiert.

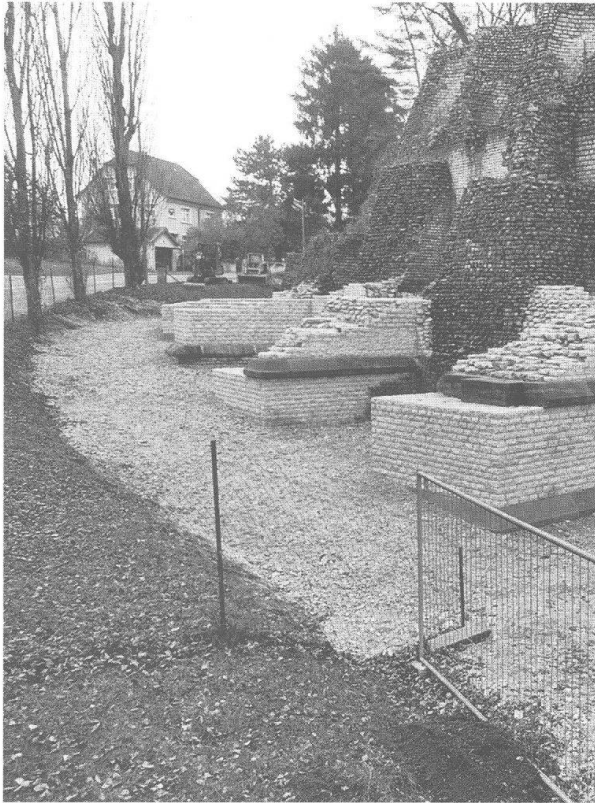
Abb. 36: Augst, Theatersanierung (Grabung 1997.55) Die Stützpfeiler nördlich der Umfassungsmauer (MR 57) nach Beendigung der Arbeiten. Das Gelniveau liegt jetzt ca. 1,50 m höher. Die stark bröckeligen, zum Teil noch originalen Partien am Fuss der Umfassungsmauer sind jetzt dauerhaft geschützt.
