Artikel: Das römische Theater von Augst : Sanierungs- und Forschungsarbeiten

Das römische Theater von Augst. Sanierungs- und Forschungsarbeiten 1997

Thomas Hufschmid (mit einem Beitrag von Markus Horisberger)

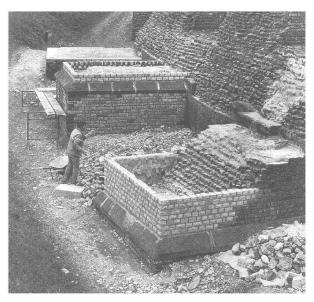
Abb. 31: Augst, Theatersanierung (Grabung 1997.55). Aufmauern der Stützpfeiler nördlich der Umfassungsmauer (MR 57) in antiker Mauertechnik, also mit äusserer Schale und Kernmauerwerk aus Stampfmörtel und Bruchsteinen.

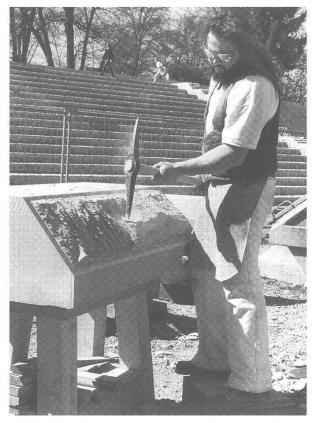
Abb. 33: Augst, Theatersanierung (Grabung 1997.55). Aufmauern der Stützpfeiler nördlich der Umfassungsmauer (MR 57). Steinmetz Gregor Bucher an der Arbeit. Zurichten der Gurtstücke aus Sandstein mit dem Zweispitz, einem schon in der Antike bekannten Werkzeug.

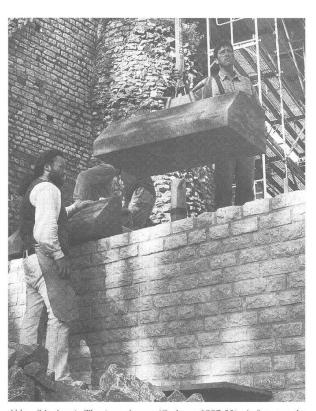
Abb. 34: Augst, Theatersanierung (Grabung 1997.55). Aufmauern der Stützpfeiler nördlich der Umfassungsmauer (MR 57). Versetzen der passgenau vorbereiteten Gurtstücke aus Sandstein mittels Kran.

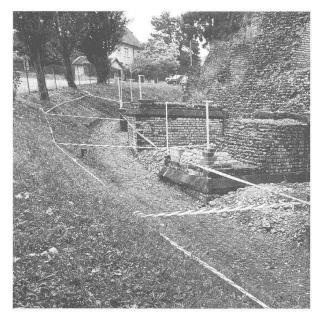
Abb. 35: Augst, Theatersanierung (Grabung 1997.55). Die Stützpfeiler nördlich der Umfassungsmauer (MR 57) vor der Aufmauerung. Die geplante Erhöhung von Terrain und Mauern ist mit gestreiften Bändern und Holzlatten markiert.

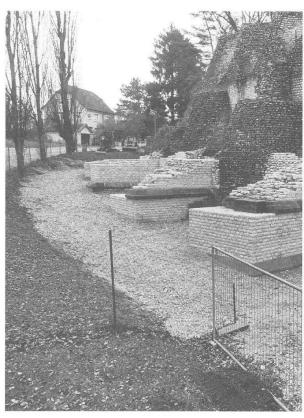
Abb. 36: Augst, Theatersanierung (Grabung 1997.55) Die Stützpfeiler nördlich der Umfassungsmauer (MR 57) nach Beendigung der Arbeiten. Das Gehniveau liegt jetzt ca. 1,50 m höher. Die stark bröckeligen, zum Teil noch originalen Partien am Fuss der Umfassungsmauer sind jetzt dauerhaft geschützt.

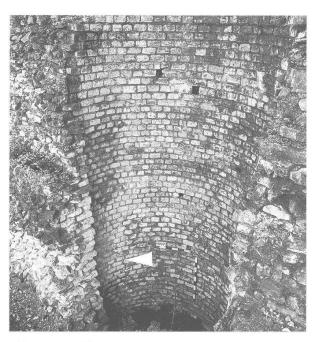
Als Herausforderung erwies sich die Behebung der Schäden an den Mauerkronen der Cavea-Abschlussmauer (MR 60) und an den daran anschliessenden Entlastungsbogen (Abb. 3,B). Verschiedene Risse zwischen den modernen Vormauerungen von 1938 und dem antiken Bestand zeigten an, dass irgendwann nach 1938 Bewegungen stattgefunden haben müssen. Nach längerer Diskussion mit verschiedenen Experten entschieden wir uns, die im Kern noch stabilen Vormauerungen durch sechs bis acht Meter in den Baukörper hineinreichende Anker zu sichern. Den mit dieser anspruchsvollen Aufgabe betrauten Spezialisten der Firma Hoch und Tiefbau AG aus Sursee gelang es, die insgesamt 19 Injektionsanker noch vor Wintereinbruch zu setzen. Die Anker sollen Ende Januar 1998, nach Prüfung der Zugfestigkeiten, fertig verschraubt und im Frühjahr mit Mauerquäderchen aus Kalkstein verblendet werden.

Abb. 38: Augst, Theatersanierung (Grabung 1997.55) Nördliche Cavea-Abschlussmauer (MR 60). Blick in einen der 1938 stark ergänzten Entlastungsbogen. Der Pfeil zeigt die Lage eines alarmierenden Risses zwischen moderner Ergänzung und originalem Mauerwerk an.

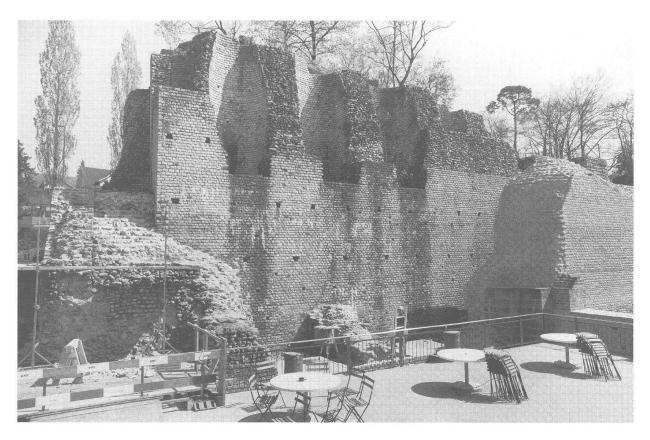
Abb. 37: Augst, Theatersanierung (Grabung 1997.55) Nördliche Cavea-Abschlussmauer (MR 60) mit den 1938 ergänzten Entlastungsbogen vor der Sanierung.

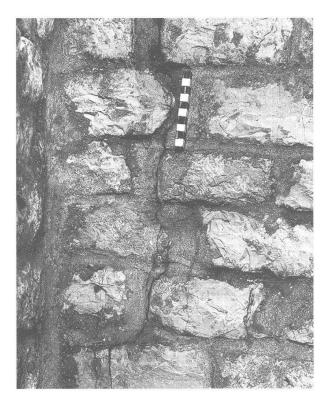
Abb. 39: Augst, Theatersanierung (Grabung 1997.55). Nördliche Cavea-Abschlussmauer (MR 60). Detail mit vertikal durch mehrere Steinschichten verlaufendem Riss in einem Entlastungsbogen. M. 1:5.
