Artikel: Das römische Theater von Augst : Sanierungs- und Forschungsarbeiten
1998
Autor: Hufschmid, Thomas / Horisberger, Markus
DOI: <https://doi.org/10.5169/seals-395604>

Das römische Theater von Augst: Sanierungs- und Forschungsarbeiten 1998

Thomas Hufschmid und Markus Horisberger

Abb. 1: Augst, Theatersanierung (Grabung 1998.55). Lageskizze der Einsatzstellen 1998. M. ca. 1:700.

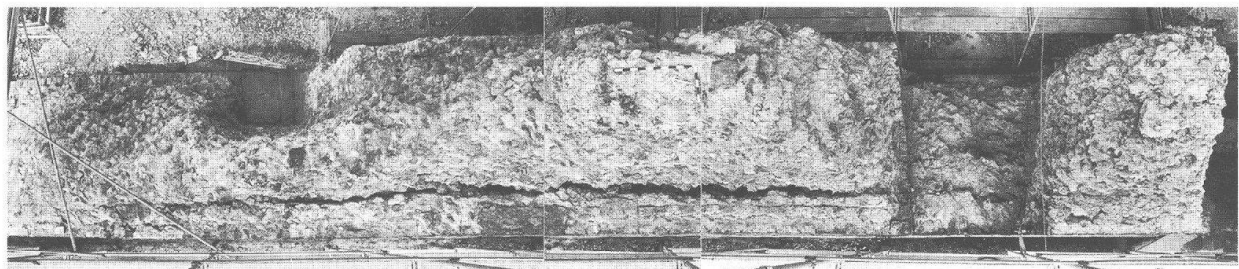
Nach dem Entfernen der schadhaften modernen Mauerabdeckungen zeigte es sich, dass die gesamte westliche Mauerschale von Mauer 44 bereits in antiker Zeit grossflächig ersetzt worden ist (Abb. 2). Die Reparatur griff ca. 60 cm tief ins Kernmauerwerk der Bühnenmauer hinein und muss sich einst über mehrere Meter Höhe erstreckt haben²! Die antik ersetzte Vormauerung setzte sich vom älteren Mauerkörper durch einen mehrere Zentimeter breiten, tief hinabreichenden Spalt ab und unterschied sich auch im Mörtel deutlich von den älteren

Abb. 2: Augst, Theatersanierung (Grabung 1998.55). Südaditus, westliche Bühnenmauer (MR 44; Abb. 1,1). Aufsicht auf die freigelegte Maueroberfläche mit dem Fenster in der rechten Bildhälfte (Norden ist links oben). Deutlich erkennbar ist der breite Spalt, der fast über die gesamte Länge der Mauer die antik reparierte Vormauerung vom älteren Mauer Kern trennte (Abb. 3).

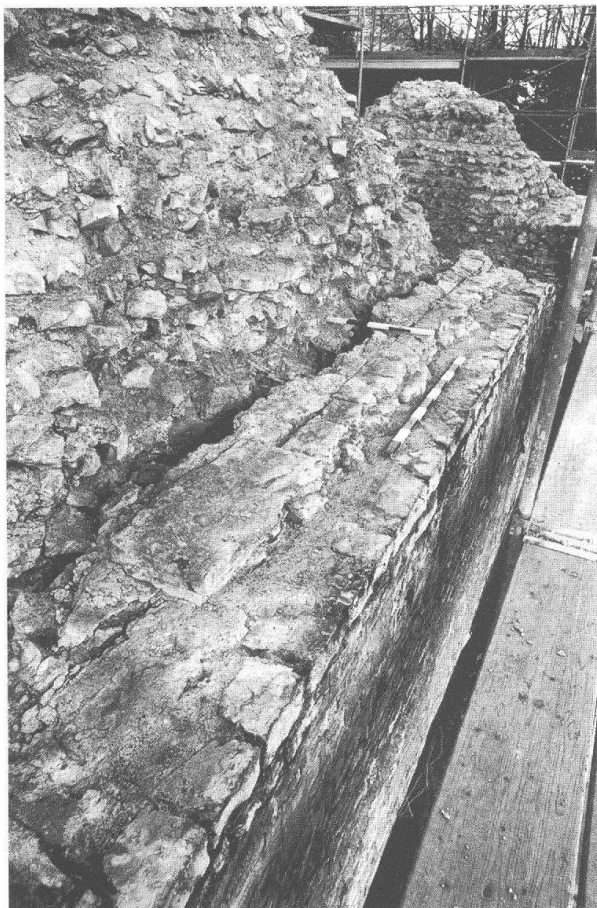
Bereichen (Abb. 2 und 3). Während für die ursprünglichen Partien von Mauer 44 ein gelblich-beiger Kalkmörtel Verwendung fand, bestand die ersetzte Mauerschale durchwegs aus einem kompakten, deutlich rot gefärbten Ziegelschrotmörtel. Auf der Höhe von 286,40 m ü. M. wies die reparierte Vormauerung Reste von einem zweilagigen Ziegelband auf, das sich ursprünglich wohl über die Breite der gesamten Flickstelle zog (Abb. 3)³.

Abb. 3: Augst, Theatersanierung (Grabung 1998.55). Südaditus, westliche Bühnenmauer (MR 44). Antik reparierte Vormauerung mit Ziegelschrottmörtel als Bindemittel und eingesetztem, zweilagigem Ziegelband. Im Zentrum der breite Spalt mit dem dahinterliegenden älteren Kernmauerwerk.

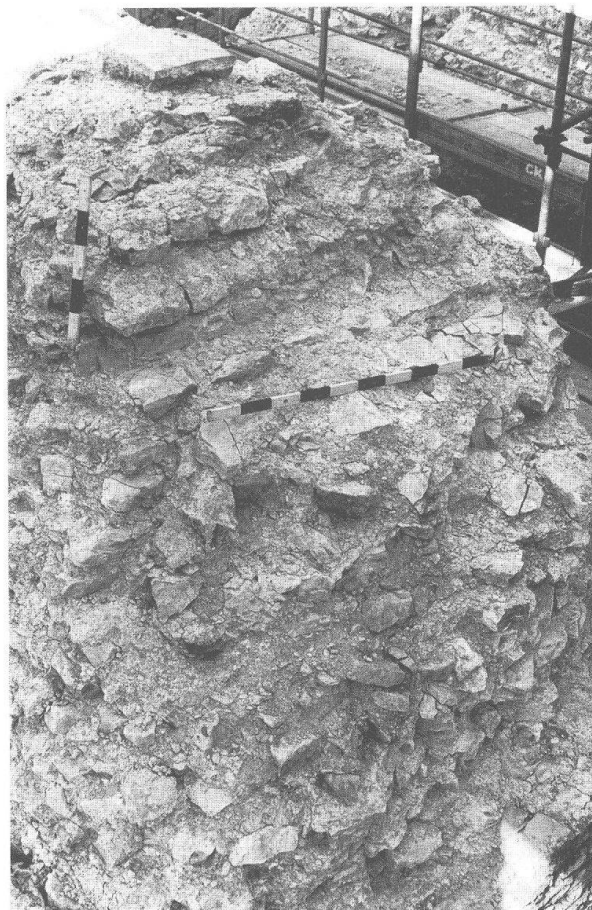
beobachten, die als Widerlager für einen Gewölbebogen gedient haben muss (Abb. 4). Der Aufbau des Widerlagers aus zwei übereinander gesetzten Abmauerungen deutet darauf hin, dass das Fenster mit einem doppelt geführten Gewölbe versehen war, einem eigentlichen, auf Unter-

Abb. 4: Augst, Theatersanierung (Grabung 1998.55). Südaditus, westliche Bühnenmauer von Süden (MR 44). Nördliches Fenstergewände mit getreppt verlaufendem Widerlager des Fenstergewölbes. Vor dem unteren Teil der Abmauerung, wo der Massstab liegt, ist der Rest des Bettungskeiles für das Gewölbeauflager zu erkennen.

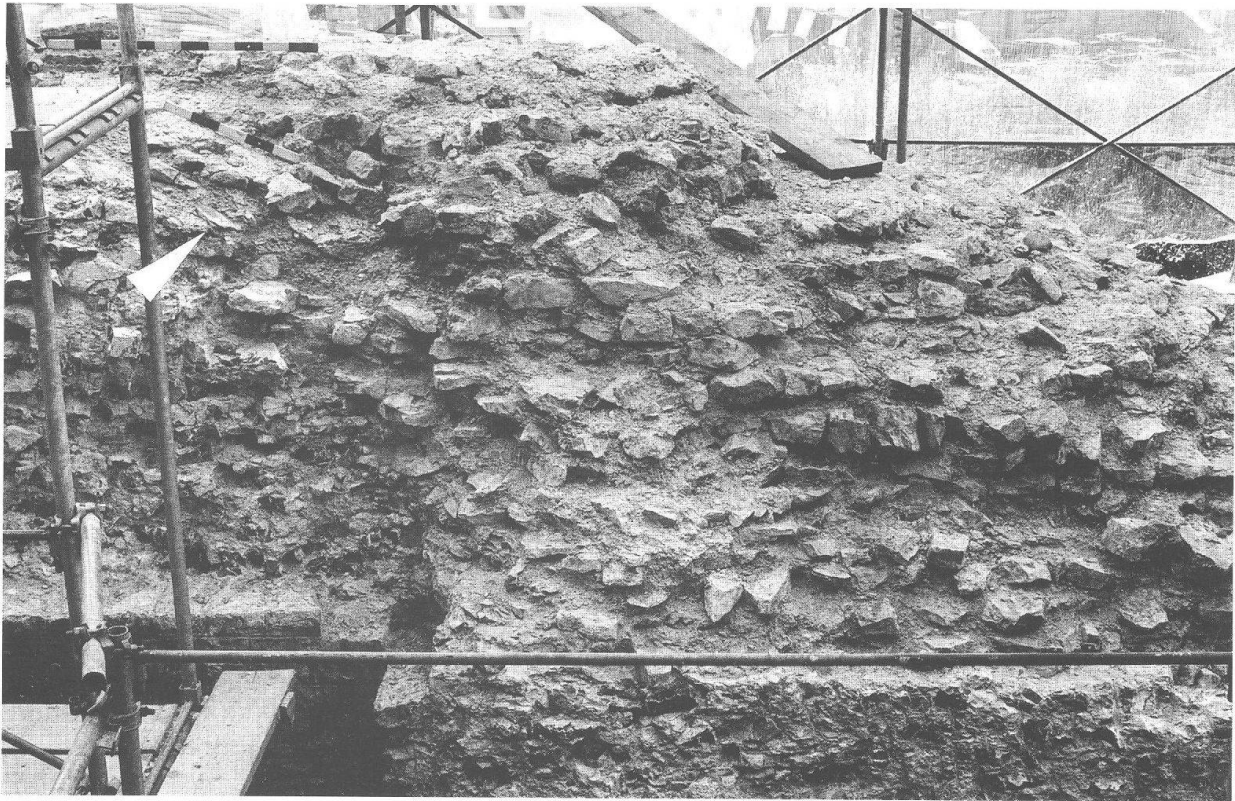
Abb. 5: Augst, Theatersanierung (Grabung 1998.55). Südaditus, westliche Bühnenmauer (MR 44). Ostseite von Mauer 44 mit der abgestuft verlaufenden Abmauerung für das Widerlager der Aditusüberwölbung. Der Pfeil markiert den Ausschnitt von Abbildung 6.

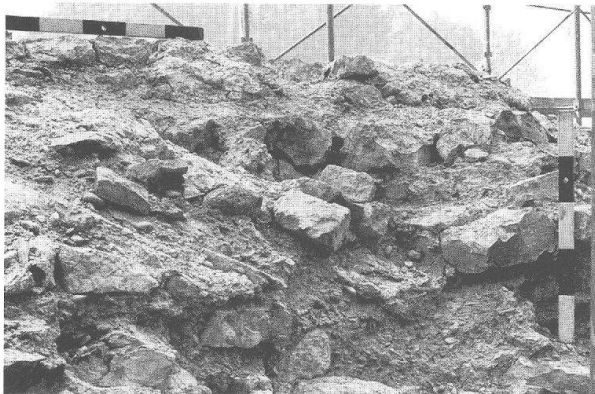
gung zur Orchestra hin aufwies. Im Bereich der kammerartigen Erweiterung des Aditus, wo sich auch das oben erwähnte Fenster befindet (Abb. 1,1), liess sich mit Hilfe eines erhalten gebliebenen Abschnitts der Kämpferbettung die Gewölbeneigung mit 19° bestimmen (Abb. 6). Der im Bereich der Bettung angetroffene Baubefund

Abb. 6: Augst, Theatersanierung (Grabung 1998.55). Südaditus, westliche Bühnenmauer (MR 44). Ostseite von Mauer 44; Bereich der kammerartigen Erweiterung mit zur Orchestra hin geneigter Bettung für die Aditusüberwölbung und Resten der Kämpferlinie aus Buntsandstein.

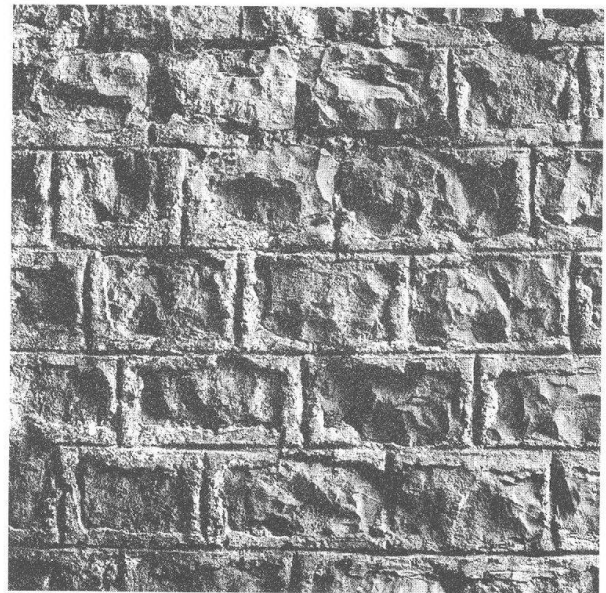
▲ Abb. 22: Augst, Theatersanierung (Grabung 1998.55). Südostvomitorium (Abb. 1,D). Ausschnitt aus der zum Teil mit rot ausgemaltem Fugenstrich versehenen Mauerschale der nördlichen Wangenmauer (römische Originalpartie MR 95).

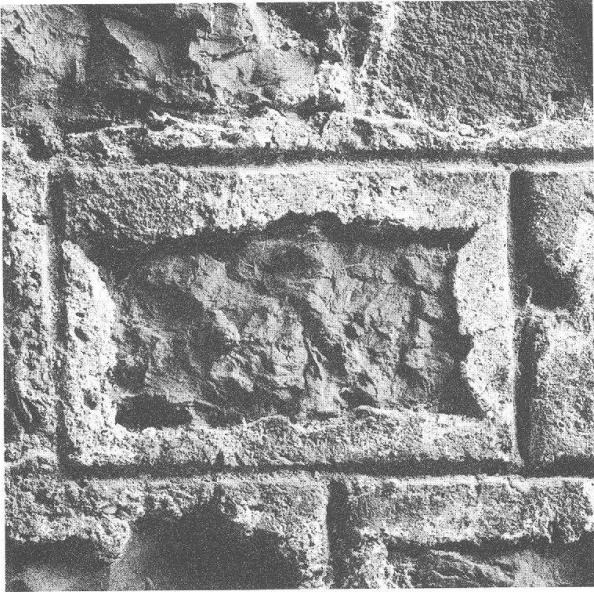
Abb. 23: Augst, Theatersanierung (Grabung 1998.55). Südostvomitorium. Vorzüglich erhaltene Partie mit rot bemaltem Fugenstrich an der nördlichen Wangenmauer (MR 95; vgl. Abb. 22).

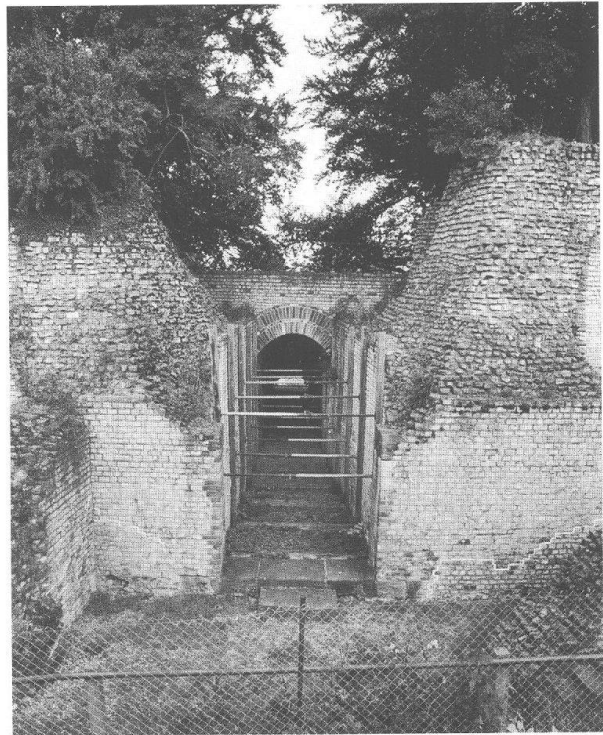
Das Südostvomitorium gehört mit zu den am stärksten gefährdeten Bauteilen des Theaters. An den Wangenmauern zeugen umfangreiche originale Partien mit erhaltener Mauerschale und Fugmörtel mit rot ausgemaltem Fugenstrich vom ehemaligen Aussehen einer besonderen Mauertechnik (Abb. 22 und 23). Bereits während der ersten Etappe der Sanierungsarbeiten 1993 sind die Wangenmauern abgestützt und das ganze Vomitorium für Besucher geschlossen worden.

Abb. 24: Augst, Theatersanierung (Grabung 1996.55). Blick von Osten in das Südostvomitorium. Im Vordergrund die um 1939/40 ergänzten, 1992 aus Sicherheitsgründen abgesperrten Wangenmauern. Im Hintergrund die ebenfalls um 1939/40 rekonstruierte Überwölbung aus Stahlbeton und Sandsteinquadern.

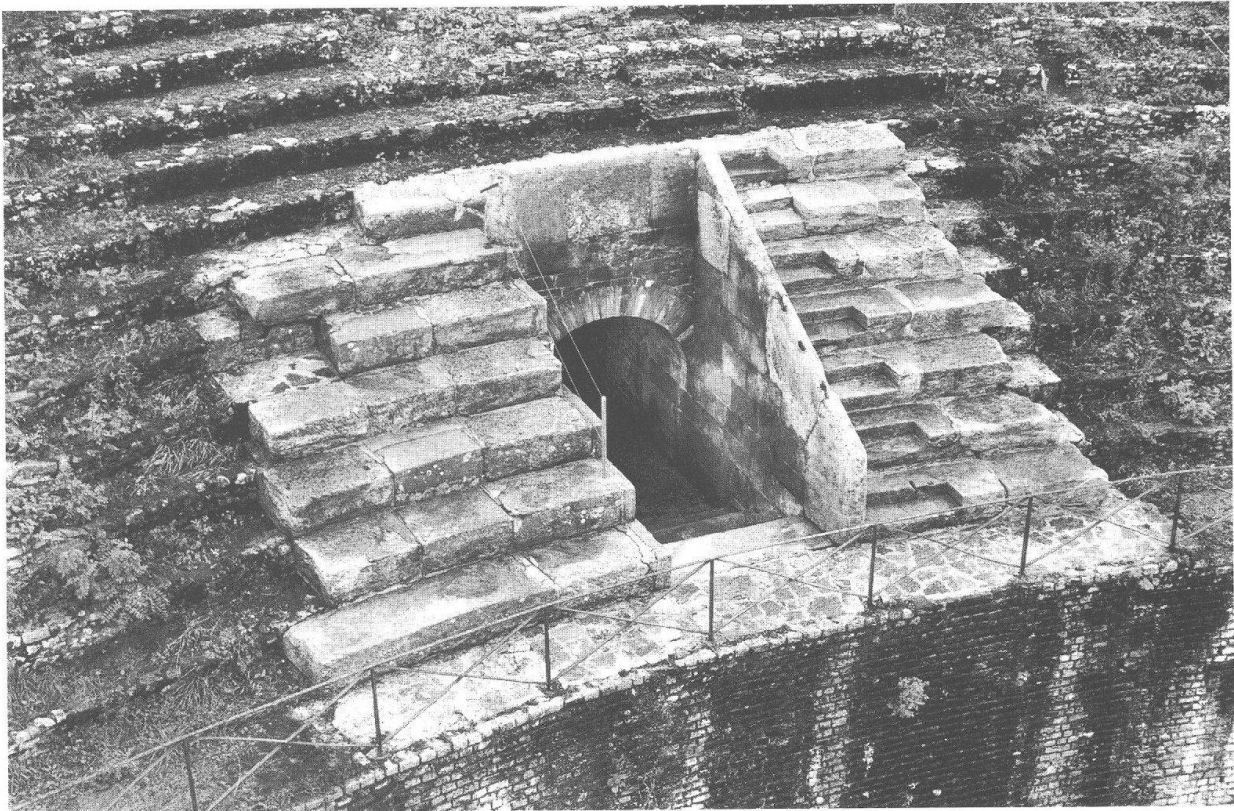
Abb. 25: Augst, Theatersanierung (Grabung 1998.55). Mündung des Südostvomitoriums in den Sitzstufenbereich. Rekonstruktion der Überwölbung von 1939/40 in Stahlbeton und mit sekundär verwendeten antiken Sandsteinquadern (Blick von Westen aus dem Krankorb).

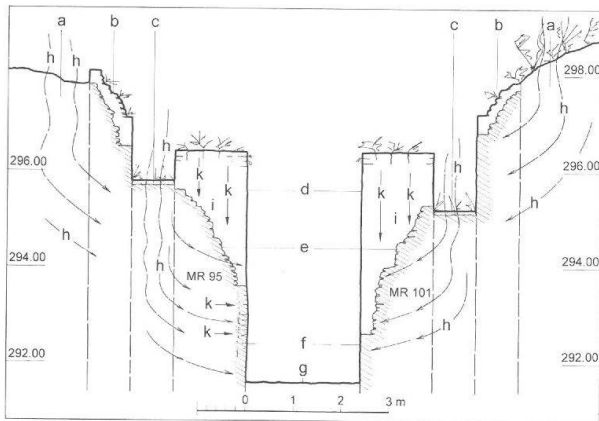
Abb. 26: Augst, Theatersanierung (Grabung 1998.55). Schäden an den Wangenmauern im Südostvomitorium. Schematischer Querschnitt.

Heute, rund 60 Jahre später, ergibt sich folgendes Bild: Die originalen Mauerschalen unter den Rekonstruktionen bauchen aus und beginnen abzuplatzen. Diese Schäden werden einerseits durch das Gewicht der modernen Zutaten, andererseits durch anhaltende Durchfeuchtung mit Frostspregung im Winter verursacht. Die Betontonne ist undicht, an einzelnen Stellen sind Risse und rostende Armierungseisen zu sehen. An den Maueroberflächen kristallisieren Salze aus und führen zu langsamer Zermürbung der Steinoberflächen (Abb. 26).

- a) Verfüllung in den Keilen 3 und 4
- b) Mauerwerk der Entlastungsbogen
- c) Innenräume der Entlastungsbogen, mit Schutt verfüllt
- d) Moderne Mauerschale von 1939/40
- e) Originales Kernmauerwerk, Abbruchlinie von 1939
- f) Originale Mauerschalen
- g) Modernes Gelniveau
- h) Weg des Meteorwassers
- i) Ergänzter Mauerkörper von 1939/40
- k) Wirkung der Last auf das originale Mauerwerk.

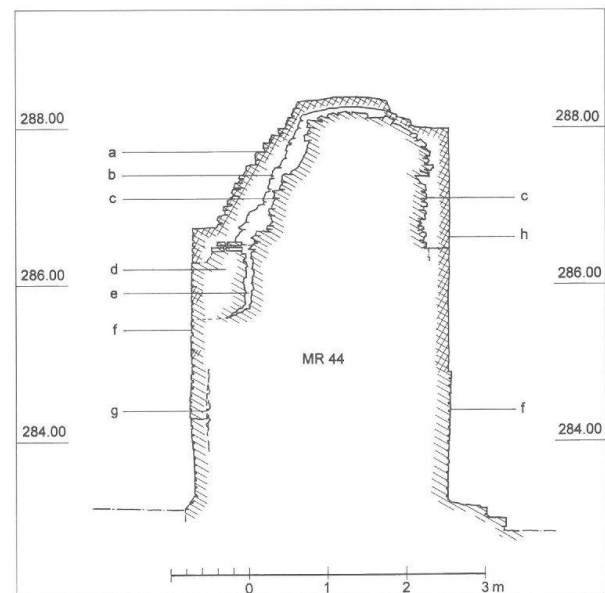
Abb. 33: Augst, Theatersanierung (Grabung 1998.55). Schäden an der äußeren Bühnenmauer 44. Schematischer Querschnitt.

Die beiden Bühnenmauern 44 und 43 befanden sich in einem Zustand des beschleunigten Zerfalls. Seit Jahren drang Regenwasser durch die abgelösten und stark zerklüfteten modernen Mauerabdeckungen in die Mauern ein. Als Folge davon wurde der weiche Kalkmörtel im Mauerwerk aufgeweicht und ausgewaschen. Antike wie moderne Mauerschalen hatten begonnen, sich vom Kernmauerwerk abzulösen. In Rissen und Klüften siedelten sich immer mehr Pflanzen an (Abb. 34–37).

- a) Jüngere moderne Mauerabdeckung von 1936
- b) Ältere moderne Mauerabdeckung von 1910
- c) Originales Kernmauerwerk
- d) Römisches Reparaturstück mit Ziegelband
- e) Offener Riss zwischen originalem Kernmauerwerk und römischer Reparatur
- f) Originale Mauerschale
- g) Ausbauchungen
- h) Moderne Mauerschale.

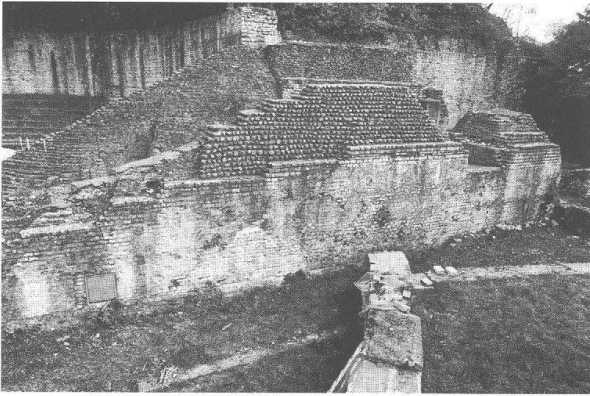
Abb. 34: Augst, Theatersanierung (Grabung 1997.55). Südaditus. Westseite der äusseren Bühnenmauer (MR 44). Übersicht von Westen vor den Sanierungsarbeiten.

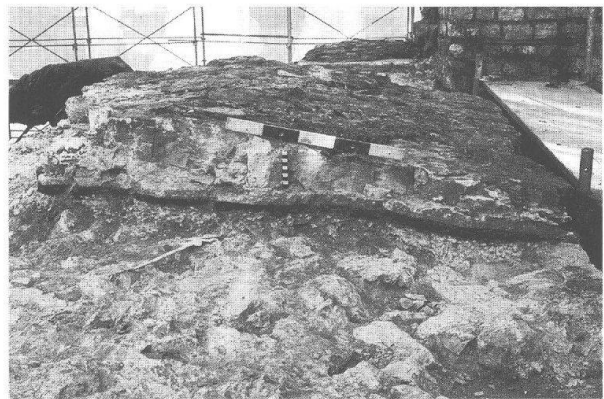
Abb. 39: Augst, Theatersanierung (Grabung 1998.55). Südaditus. Abbau der schadhaften modernen Übermauerung von 1936 auf der inneren Bühnenmauer 43. Die in der Bildmitte quer verlaufende, schwarze Linie ist eine 1936 angebrachte, jetzt unwirksam gewordene Isolationsschicht aus Asphalt gegen Regenwasser.
