Artikel: Das römische Theater von Augst : Sanierungs- und Forschungsarbeiten 1998
Autor: Hufschmid, Thomas / Horisberger, Markus
DOI: <https://doi.org/10.5169/seals-395604>

Das römische Theater von Augst: Sanierungs- und Forschungsarbeiten 1998

Thomas Hufschmid und Markus Horisberger

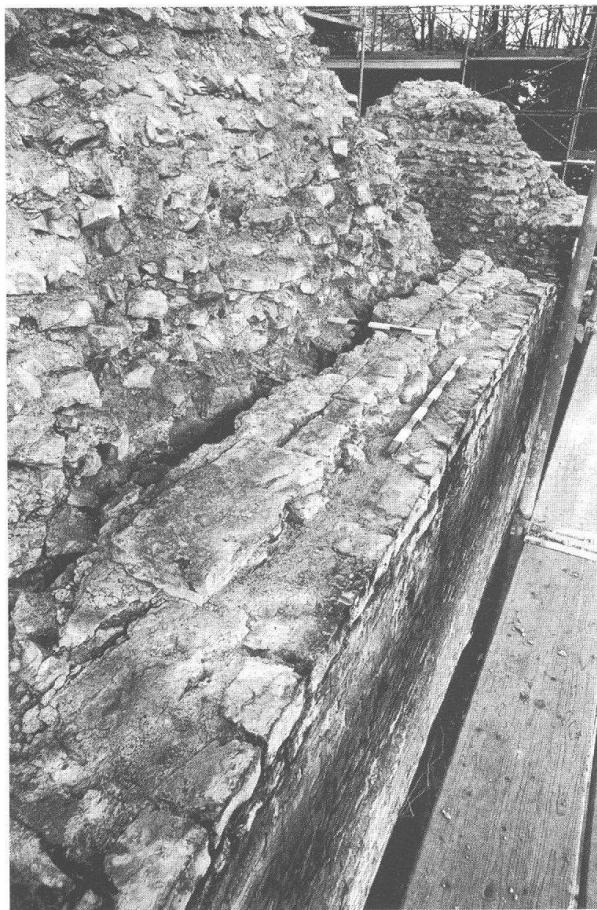
Bereichen (Abb. 2 und 3). Während für die ursprünglichen Partien von Mauer 44 ein gelblich-beiger Kalkmörtel Verwendung fand, bestand die ersetzte Mauerschale durchwegs aus einem kompakten, deutlich rot gefärbten Ziegelschrotmörtel. Auf der Höhe von 286,40 m ü. M. wies die reparierte Vormauerung Reste von einem zweilagigen Ziegelband auf, das sich ursprünglich wohl über die Breite der gesamten Flickstelle zog (Abb. 3)³.

Abb. 3: Augst, Theatersanierung (Grabung 1998.55). Südaditus, westliche Bühnenmauer (MR 44). Antik reparierte Vormauerung mit Ziegelschrotmörtel als Bindemittel und eingesetztem, zweilagigem Ziegelband. Im Zentrum der breite Spalt mit dem dahinterliegenden älteren Kernmauerwerk.

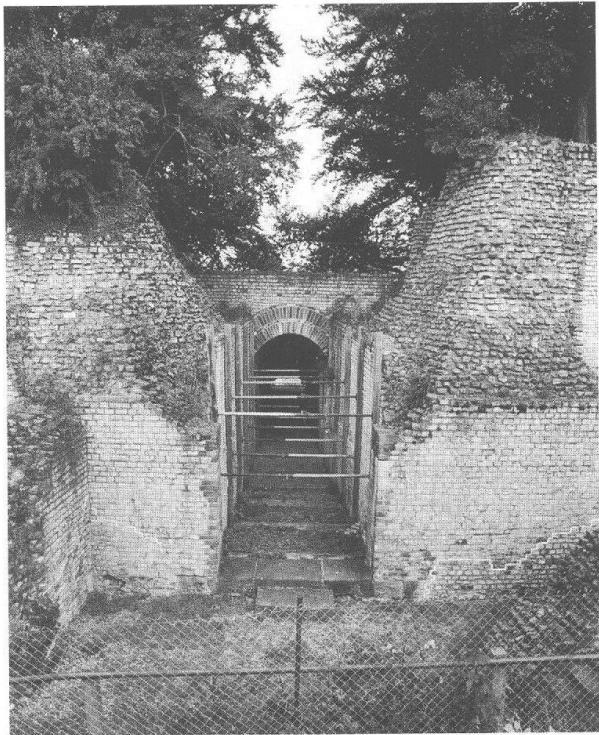
Abb. 24: Augst, Theatersanierung (Grabung 1996.55). Blick von Osten in das Südostvomitorium. Im Vordergrund die um 1939/40 ergänzten, 1992 aus Sicherheitsgründen abgespriessten Wangenmauern. Im Hintergrund die ebenfalls um 1939/40 rekonstruierte Überwölbung aus Stahlbeton und Sandsteinquadern.

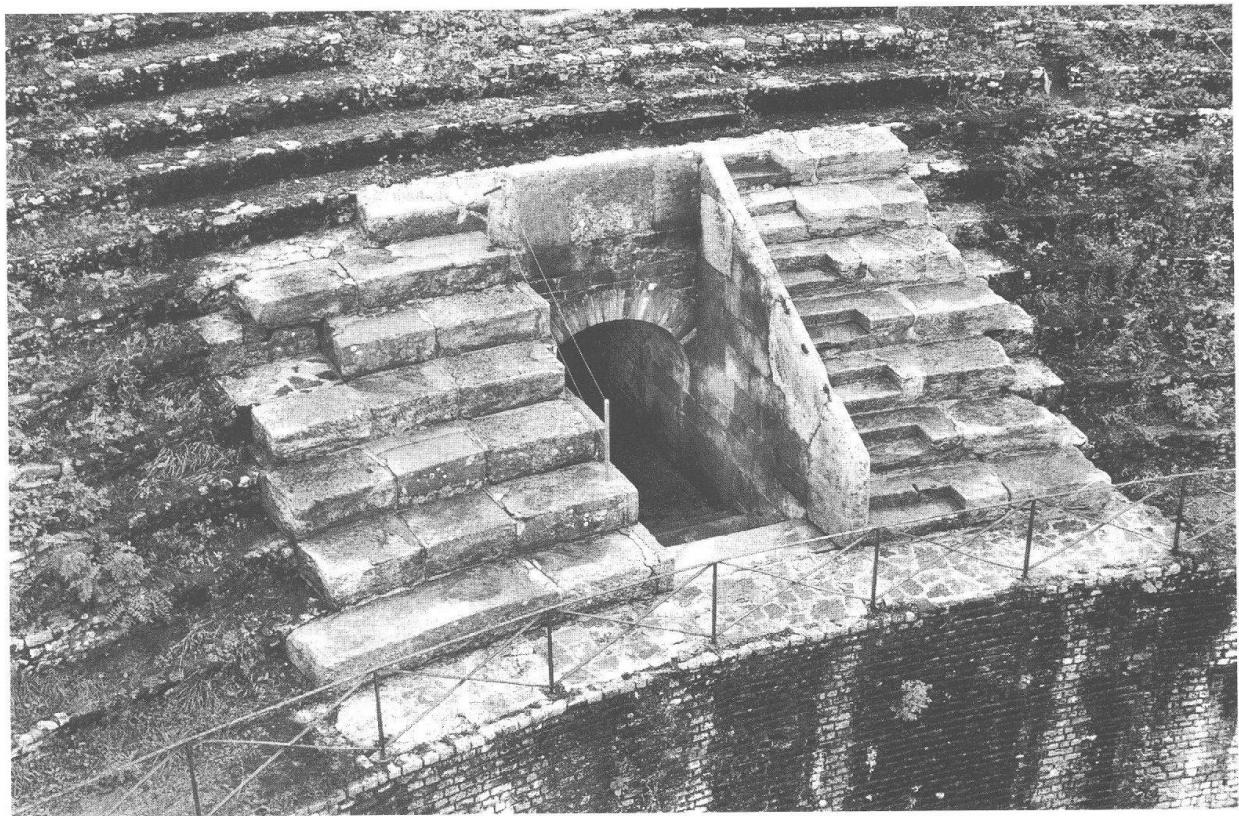
Abb. 25: Augst, Theatersanierung (Grabung 1998.55). Mündung des Südostvomitoriums in den Sitzstufenbereich. Rekonstruktion der Überwölbung von 1939/40 in Stahlbeton und mit sekundär verwendeten antiken Sandsteinquadern (Blick von Westen aus dem Krankorb).

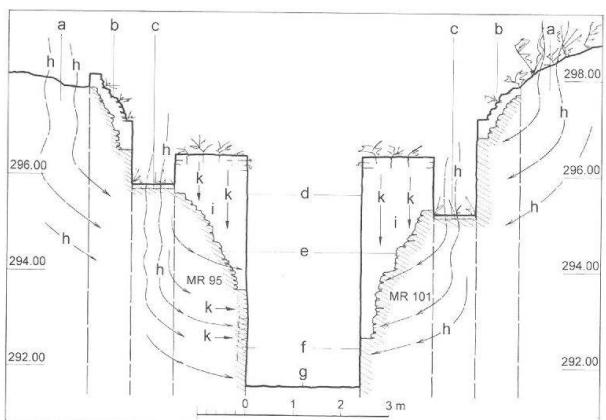
Heute, rund 60 Jahre später, ergibt sich folgendes Bild: Die originalen Mauerschalen unter den Rekonstruktionen bauchen aus und beginnen abzuplatzen. Diese Schäden werden einerseits durch das Gewicht der modernen Zutaten, andererseits durch anhaltende Durchfeuchtung mit Frostspaltung im Winter verursacht. Die Betontonne ist undicht, an einzelnen Stellen sind Risse und rostende Armierungseisen zu sehen. An den Maueroberflächen kristallisieren Salze aus und führen zu langsamer Zermürbung der Steinoberflächen (Abb. 26).

Abb. 26: Augst, Theatersanierung (Grabung 1998.55). Schäden an den Wangenmauern im Südostvomitorium. Schematischer Querschnitt.

- a) Verfüllung in den Keilen 3 und 4
- b) Mauerwerk der Entlastungsbogen
- c) Innenräume der Entlastungsbogen, mit Schutt verfüllt
- d) Moderne Mauerschale von 1939/40
- e) Originales Kernmauerwerk, Abbruchlinie von 1939
- f) Originale Mauerschalen
- g) Modernes Gehniveau
- h) Weg des Meteorwassers
- i) Ergänzter Mauerkörper von 1939/40
- k) Wirkung der Last auf das originale Mauerwerk.

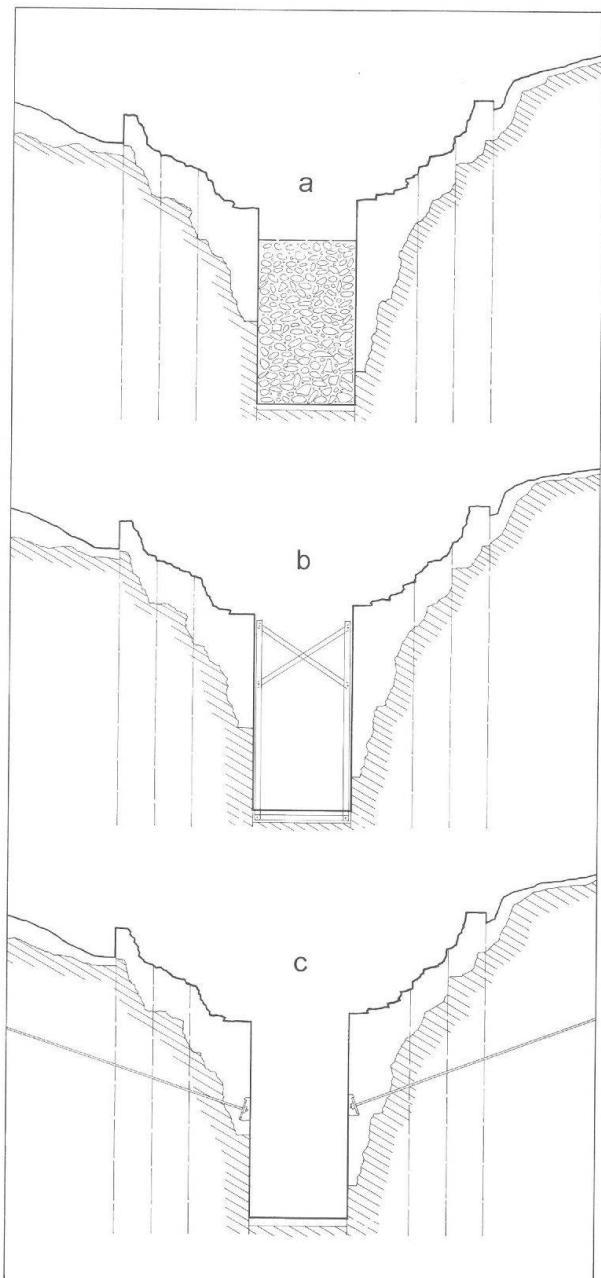
Abb. 27: Augst, Theatersanierung (Grabung 1998.55). Sanierungsmöglichkeiten. Schematische Querschnitte.

wichtigen Stützfunktion verstärkt, andererseits die darunter liegenden originalen Mauerschalen entlastet. Die abgelösten Partien der Mauerschalen mit den sehr brüchigen Fugmörteln werden vorsichtig verfestigt. Auf vollflächige und tiefreichende Mörtelinjektionen kann dadurch verzichtet werden. Die Betontonne wird 1999 in einem ersten Arbeitsschritt freigelegt. Erst dann kann über die Möglichkeiten einer Betonsanierung oder die Notwendigkeit eines Abbruchs entschieden werden.

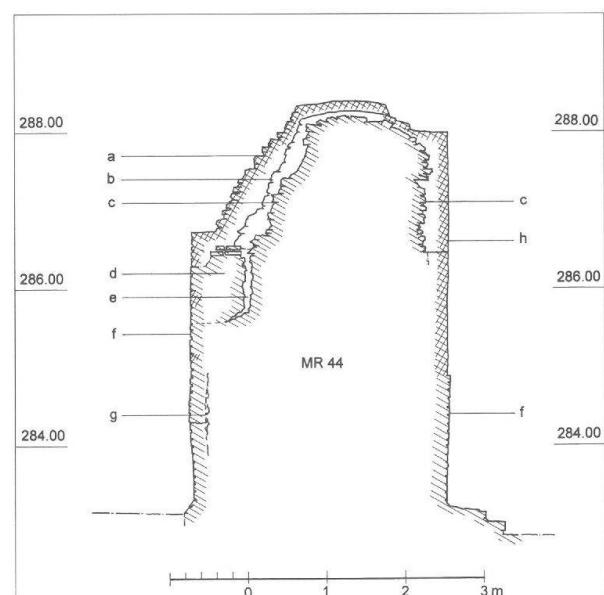
Die beiden Bühnenmauern 44 und 43 befanden sich in einem Zustand des beschleunigten Zerfalls. Seit Jahren drang Regenwasser durch die abgelösten und stark zerklüfteten modernen Mauerabdeckungen in die Mauern ein. Als Folge davon wurde der weiche Kalkmörtel im Mauerkerne aufgeweicht und ausgewaschen. Antike wie moderne Mauerschalen hatten begonnen, sich vom Kernmauerwerk abzulösen. In Rissen und Klüften siedelten sich immer mehr Pflanzen an (Abb. 34–37).

Abb. 33: Augst, Theatersanierung (Grabung 1998.55). Schäden an der äusseren Bühnenmauer 44. Schematischer Querschnitt.

- a) Jüngere moderne Mauerabdeckung von 1936
- b) Ältere moderne Mauerabdeckung von 1910
- c) Originales Kermauerwerk
- d) Römisches Reparaturstück mit Ziegelband
- e) Offener Riss zwischen originalem Kermauerwerk und römischer Reparatur
- f) Originale Mauerschale
- g) Ausbauchungen
- h) Moderne Mauerschale.

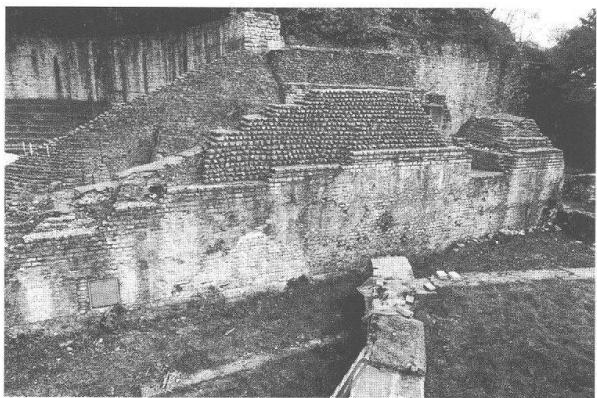
Abb. 34: Augst, Theatersanierung (Grabung 1997.55). Südadtus. Westseite der äusseren Bühnenmauer (MR 44). Übersicht von Westen vor den Sanierungsarbeiten.

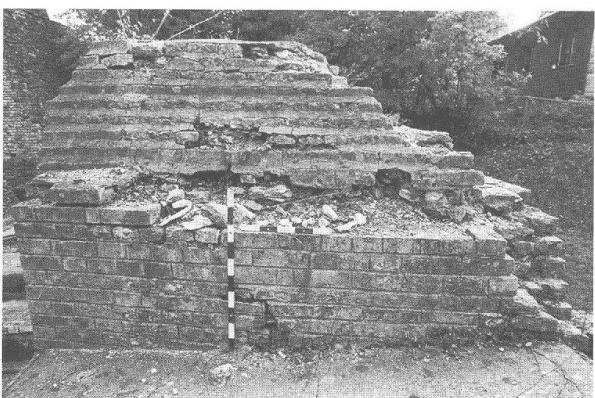
Abb. 35: Augst, Theatersanierung (Grabung 1997.55). Südadtus. Starke Frostschäden am südlichen Fenstergewände in der äusseren Bühnenmauer (MR 44). Die um 1907 als Witterungsschutz angebrachten Zementplombe haben sich vom originalen Mauerkern abgelöst.

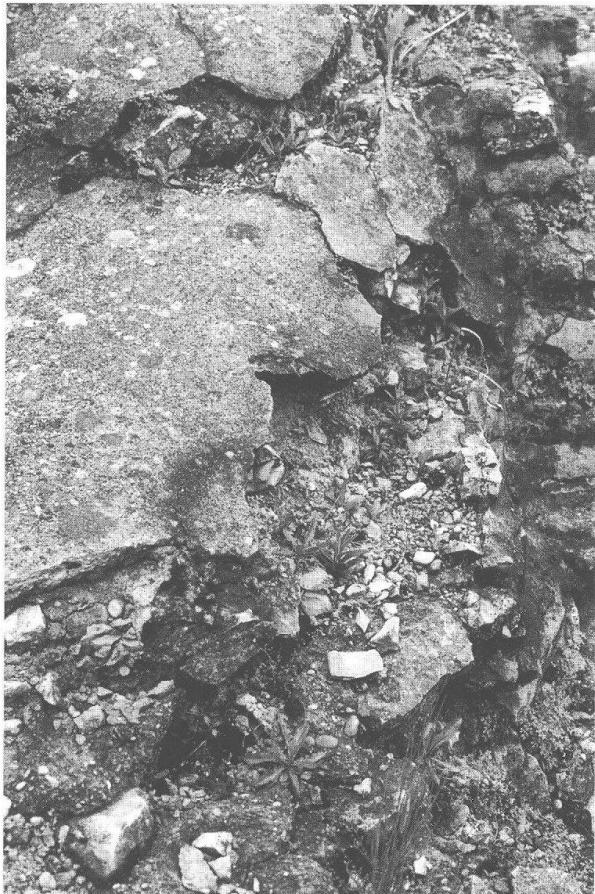
Abb. 36: Augst, Theatersanierung (Grabung 1994.55). Südadtus. Starke Frostschäden an der äusseren Bühnenmauer 44. Detail der Mauerkrone mit aufgebrochener und abgelöster Zementabdeckung von ca. 1907.

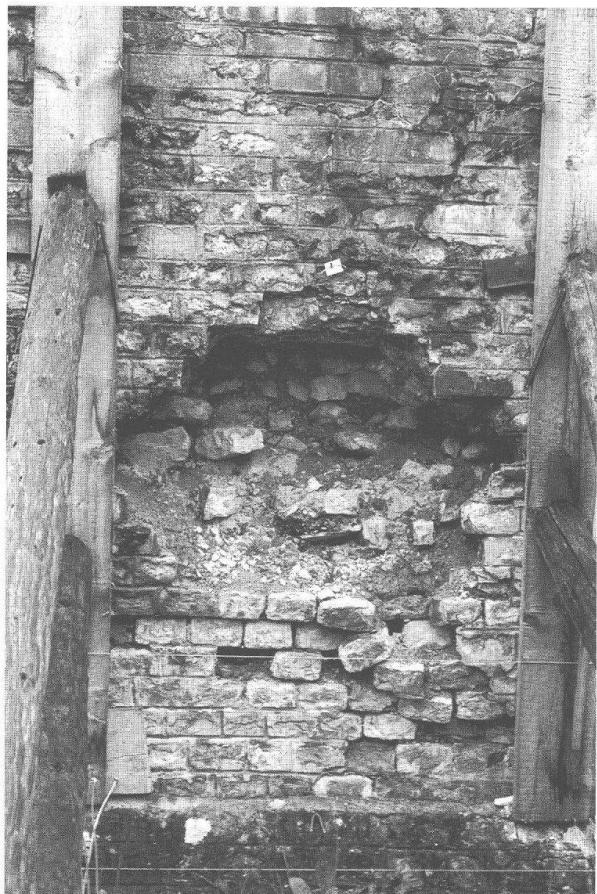
Abb. 37: Augst, Theatersanierung (Grabung 1994.55). Südadtus. Ausbruch in der westlichen Mauerschale (Erstrestaurierung 1907) der äusseren Bühnenmauer 44. Ein typischer Frostschaden.

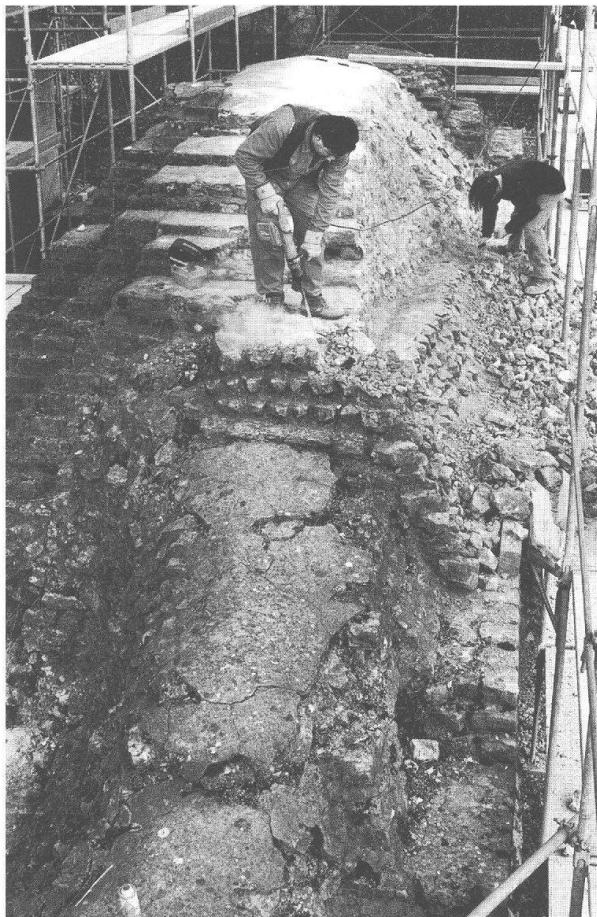
Abb. 38: Augst, Theatersanierung (Grabung 1998.55). Südaditus. Abbau der stark beschädigten modernen Übermauerungen von 1907 und 1936 auf der äusseren Bühnenmauer (MR 44).

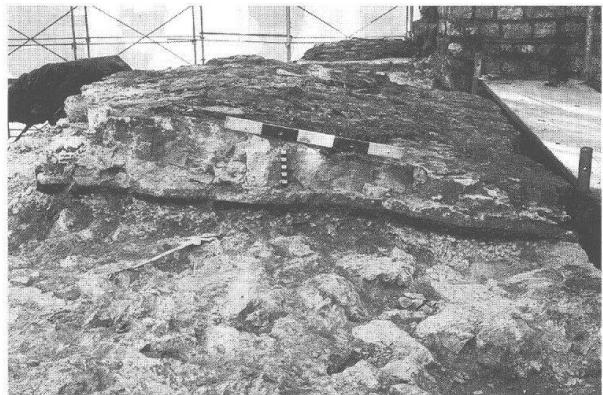
Abb. 39: Augst, Theatersanierung (Grabung 1998.55). Südaditus. Abbau der schadhaften modernen Übermauerung von 1936 auf der inneren Bühnenmauer 43. Die in der Bildmitte quer verlaufende, schwarze Linie ist eine 1936 angebrachte, jetzt unwirksam gewordene Isolationsschicht aus Asphalt gegen Regenwasser.

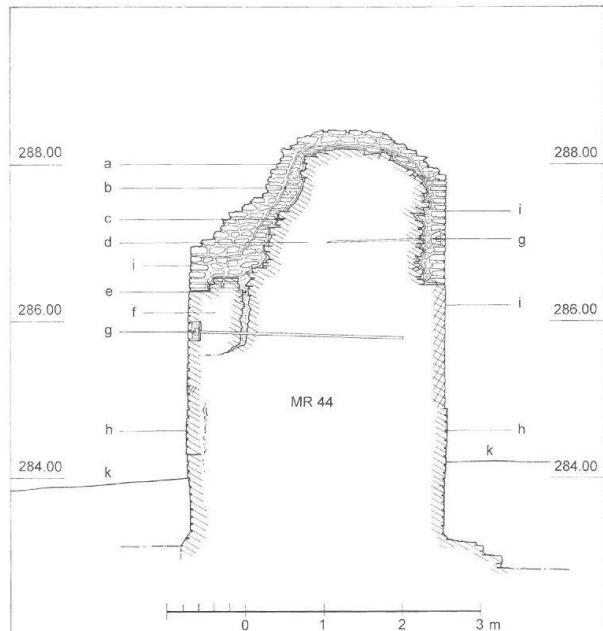
Abb. 40: Augst, Theatersanierung (Grabung 1998.55). Südaditus. Sanierung der äusseren Bühnenmauer 44. Schematischer Querschnitt mit den restauratorischen Eingriffen.

- a) Ruinenartig vermauerte Abdeckung
- b) Wasserdichte Isolationsschicht
- c) Erste Fixierschicht aus hydraulischem Kalkmörtel
- d) Originaler Mauerkerne
- e) Rissverfüllung mit hydraulischem Kalkmörtel
- f) Römisches Reparaturstück mit Ziegelband
- g) Maueranker
- h) Sanierung der ausbauchenden Mauerschale durch Auffräsen der Zementfugen, Verkleben oder Ersetzen der zerstörten Steinquader und Neuverfügung mit diffusionsfähigem Kalkmörtel
- i) Moderne Mauerschale
- k) Erhöhung des Gehniveaus.

wurde nach Verfüllung des Risses mit hydraulischem Kalkmörtel wieder mit dem Mauerkern verankert. Sehr zeitaufwendig gestaltete sich die Konservierung der originalen Mauerschale direkt unter dem Reparaturstück. Für den Restaurator stellte sich hier die Aufgabe, das frostgeschädigte Mauerhaupt als Ganzes in seiner jetzigen Form zu erhalten. Dabei gestaltete sich vor allem das Ausfräsen
