**Zeitschrift:** Jahresberichte aus Augst und Kaiseraugst

Artikel: Das römische Theater von Augst : Sanierungs- und Forschungsarbeiten

# Das römische Theater von Augst: Sanierungs- und Forschungsarbeiten 1998

Thomas Hufschmid und Markus Horisberger

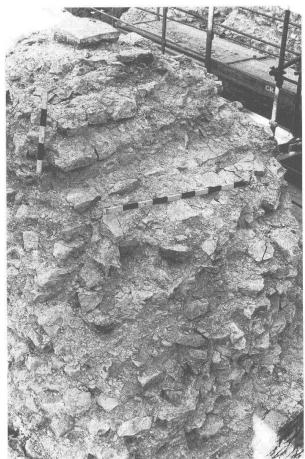
Abb. 4: Augst, Theatersanierung (Grabung 1998.55). Südaditus, westliche Bühnenmauer von Süden (MR 44). Nördliches Fenstergewände mit getreppt verlaufendem Widerlager des Fenstergewölbes. Vor dem unteren Teil der Abmauerung, wo der Massstab liegt, ist der Rest des Bettungskeiles für das Gewölbeauflager zu erkennen.

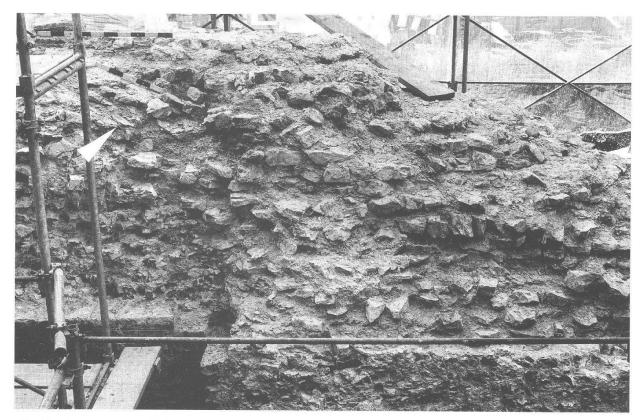
Abb. 5: Augst, Theatersanierung (Grabung 1998.55). Südaditus, westliche Bühnenmauer (MR 44). Ostseite von Mauer 44 mit der abgestuft verlaufenden Abmauerung für das Widerlager der Aditusüberwölbung. Der Pfeil markiert den Ausschnitt von Abbildung 6.

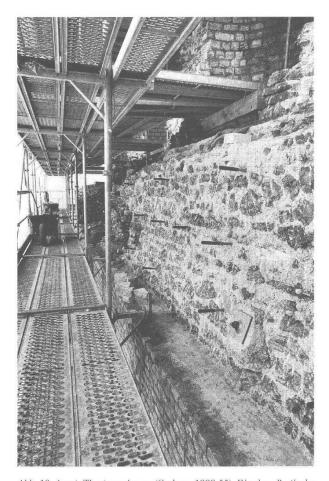
Abb. 18: Augst, Theatersanierung (Grabung 1998.55). Die obere Partie der nördlichen Caveaabschlussmauer (MR 60; Abb. 1,A) ist bereit zur Aufmauerung mit vorbereiteter Verankerung des neuen Mauerhauptes.

Bereits während der Kampagne 1996 ist der Caveaabschluss im Fundamentbereich durch Erhöhung des Bodenniveaus unmittelbar westlich der Stirnmauer (MR 60) gesichert worden<sup>17</sup>. Die oberen Partien des Stützmauersystems wurden aber erst 1997, nach Aufbau eines Arbeitsgerüstes, genau einsehbar. Was schon bei der Grobschadens-Erfassung von 1994 vermutet worden war, hat sich bestätigt: Während die anlässlich der Sanierungsarbeiten von 1939 vorgemauerten Mauerschalen zum grössten Teil intakt waren, wiesen alle ruinenartig den Mauerkern imitierenden Partien an Mauer 60 und an den Entlastungsbogen grosse Schäden am Steinmaterial auf. Bei der zeichnerischen Dokumentation der Maueransichten in den Hohlräumen der Entlastungsbogen entdeckten wir ausserdem feine, vertikale Risse. Genaue Beobachtung und ein Vergleich mit den Restaurierungsakten von 1939 zeigten, dass diese Risse immer im Grenzbereich zwischen originalem Mauerwerk und moderner Vormauerung auftraten. Vor dem mit Erschütterungen verbundenen Abbau aller zerstörten Teile der modernen Rekonstruktionen wurde daher die statische Sicherung des gesamten oberen Bereichs notwendig. Nach Konsultation verschiedener im Bereich Felssicherung und Lawinenverbauung tätiger Experten entschied man sich für ein Konzept, bei dem der Mauerzug mittels 6-8 Meter langer Injektionsanker gesichert wurde<sup>18</sup>. Im Januar 1998, nach ausreichender Erhärtung des Injektionsmörtels, erfolgte die Prüfung und Spannung der Anker. Im Zuge der anschliessenden Sanierung der Maueroberflächen mussten sämtliche ruinenhaft vorgemauerten, modernen Partien abgespitzt und ersetzt werden. Dabei wurden die Mauerkronen etwas erhöht, um den Böschungswinkel der dahinter liegenden Verfüllung von Keil 1 etwas zu verringern und damit die Erosion zu bremsen (Abb. 18-21).

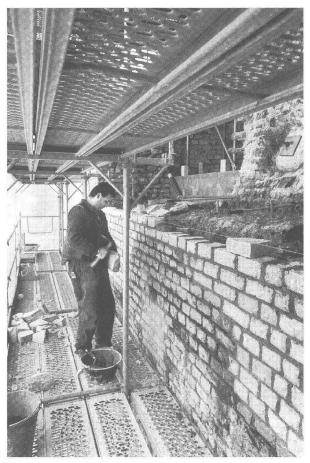
Abb. 19: Augst, Theatersanierung (Grabung 1998.55). Die obere Partie der nördlichen Caveaabschlussmauer (MR 60) während den Aufmauerungsarbeiten.

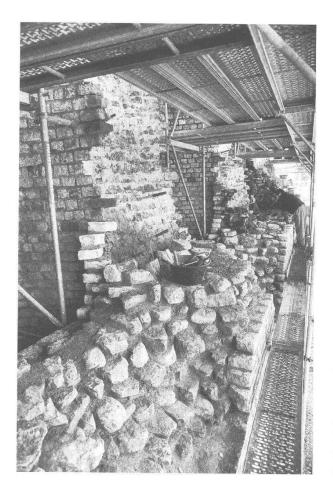
◀ Abb. 20: Augst, Theatersanierung (Grabung 1998.55). Die Mauerkrone der nördlichen Caveaabschlussmauer (MR 60) mit den Ansätzen der Entlastungsbogen während den Aufmauerungsarbeiten.

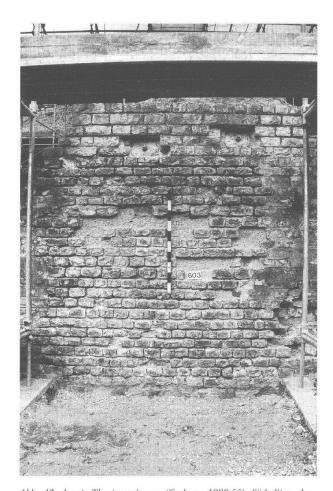
Abb. 42: Augst, Theatersanierung (Grabung 1998.55). Südaditus. Ausschnitt aus der Westseite der äusseren Bühnenmauer 44 während den Restaurierungsarbeiten. Gut sichtbar sind die vom Zementmörtel befreiten, offenen Fugen und zwei noch unvermauerte Nischen mit den Ankerköpfen im oberen Bereich der Mauer.

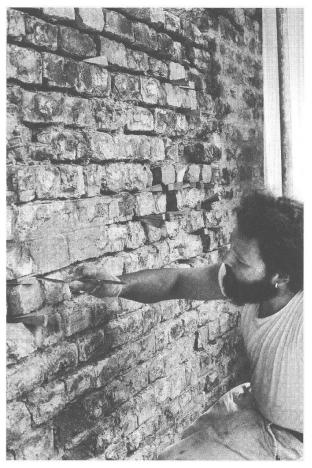
Abb. 43: Augst, Theatersanierung (Grabung 1998.55). Südaditus. Sanierung der Westseite von Mauer 44. In mühevoller Kleinarbeit werden gebrochene, originale Mauerquader verklebt oder ersetzt.

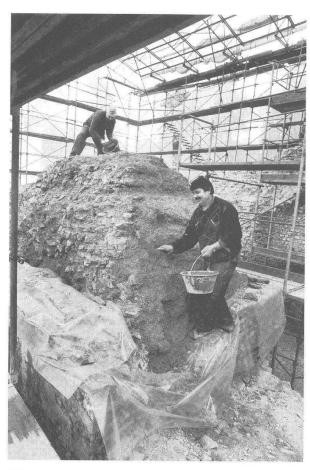
Abb. 44: Augst, Theatersanierung (Grabung 1998.55). Südaditus, Mauer 44. Auftrag der ersten fixierenden und deckenden Schicht aus hydraulischem Kalkmörtel.

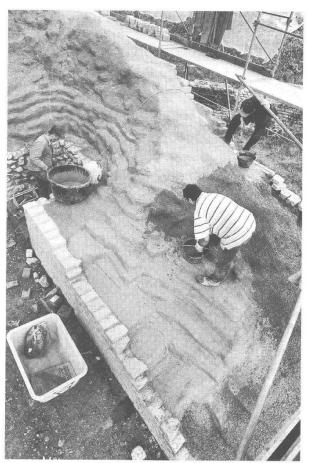
Abb. 47: Augst, Theatersanierung (Grabung 1998.55). Südaditus. Die neue Isolationsschicht gegen Meteorwasser wird auf der Mauerkrone appliziert.

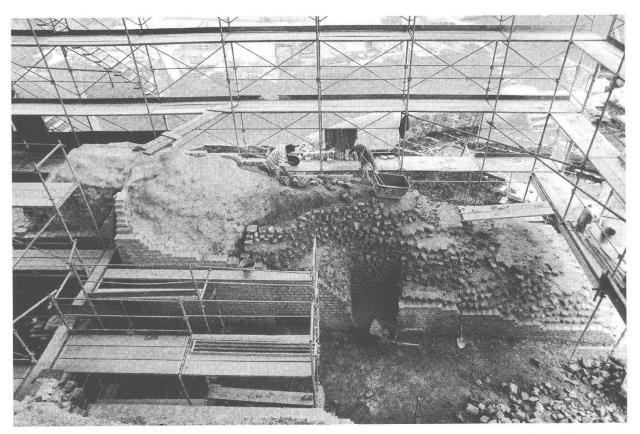
Abb. 48: Augst, Theatersanierung (Grabung 1998.55). Südaditus. Aufmauern der ruinenartigen Deckschicht auf der Mauerkrone (Mauer 44).
