Artikel: Das römische Theater von Augst : Sanierungs- und Forschungsarbeiten
2000

Das römische Theater von Augst: Sanierungs- und Forschungsarbeiten 2000

Thomas Hufschmid, Georg Matter und Markus Horisberger

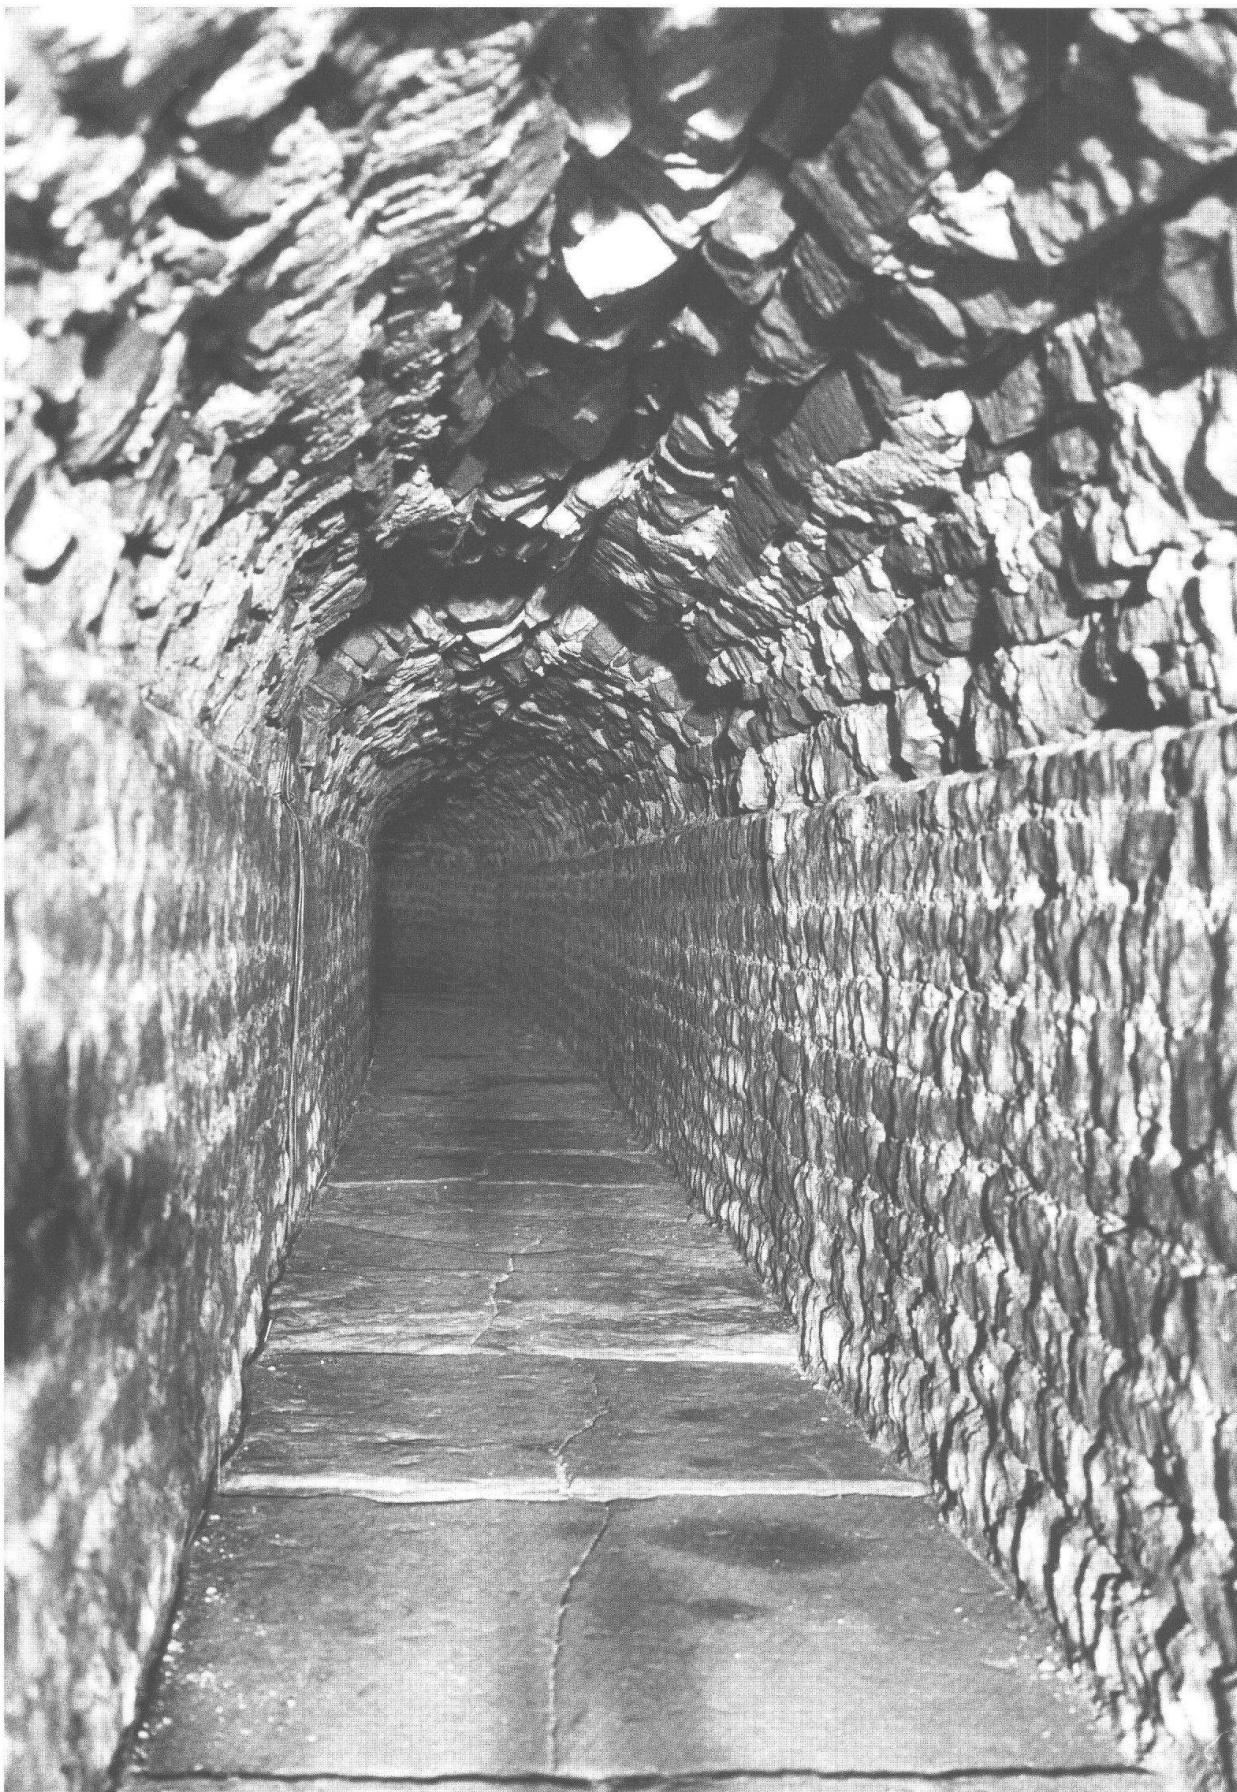
Abb. 2: Augst, Theatersanierung (Grabung 2000.55). Nordabschnitt des Abwasserkanals. Blick von Süden mit älterem Gewölbeabschnitt aus plattigen Buntsandsteinen. Boden aus grossen Buntsandsteinblöcken.

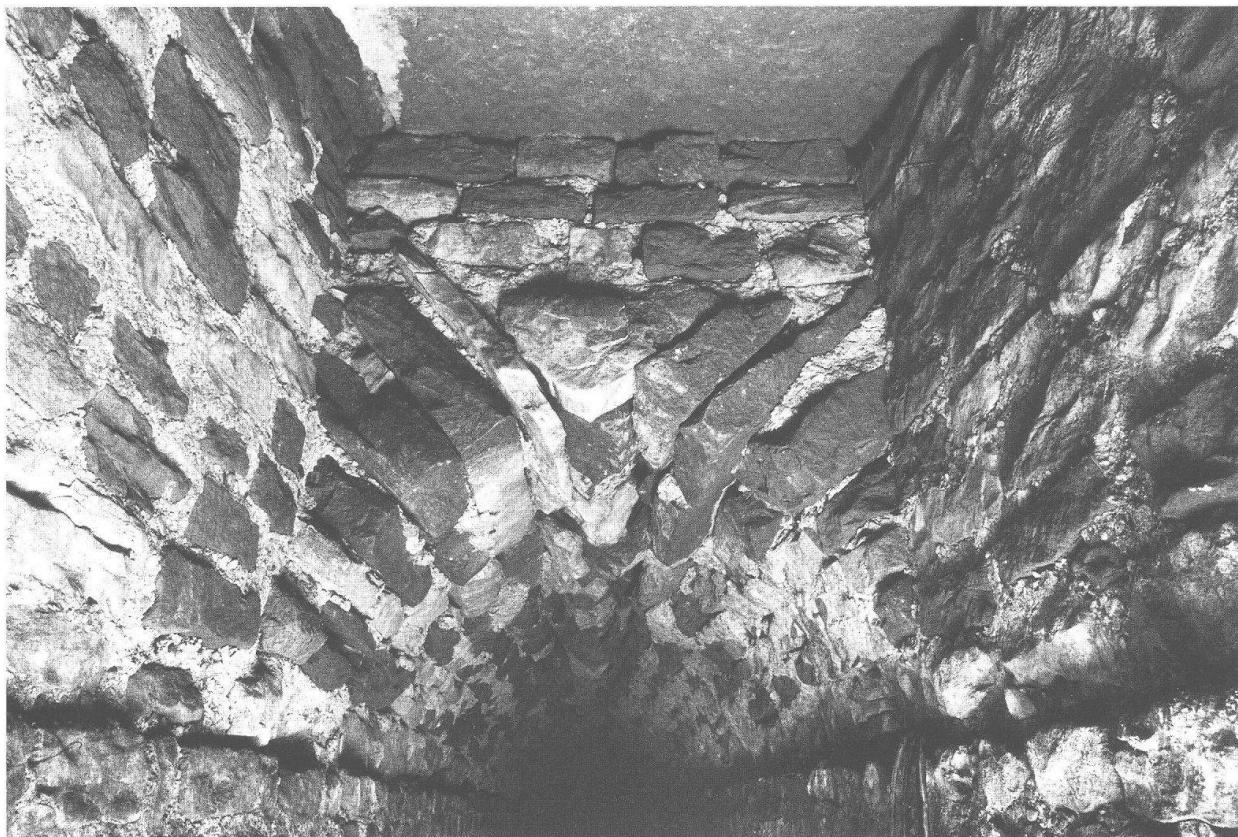
Abb. 3: Augst, Theatersanierung (Grabung 2000.55). Nordabschnitt des Abwasserkanals. Blick in den Einstiegschacht des älteren Gewölbeabschnitts. Der Aufbau des Gewölbes aus radial gestellten Sandsteinquadern und einem Schlussstein von dreieckiger Form ist sehr gut erkennbar. Am oberen Bildrand die originale Deckelplatte aus Buntsandstein.

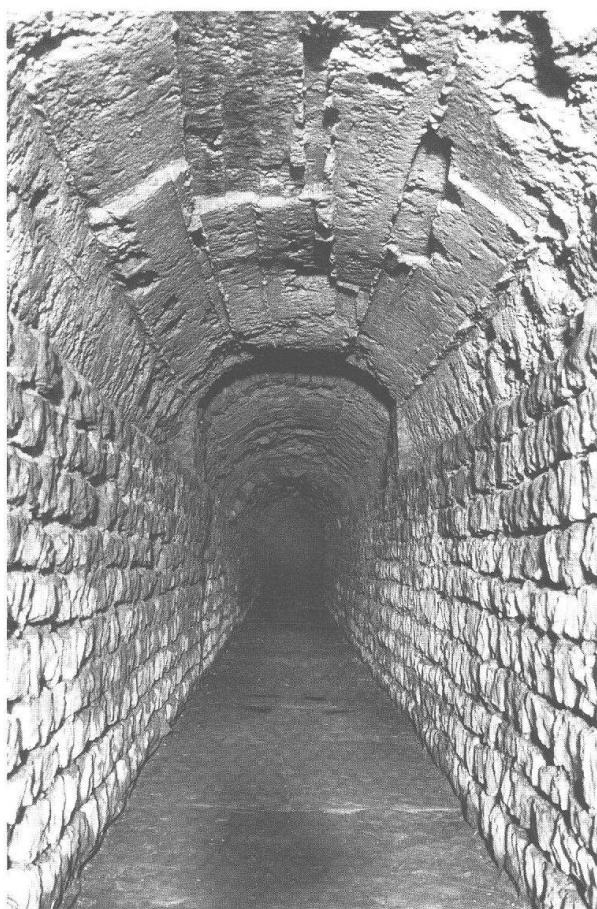
◀ Abb. 4: Augst, Theatersanierung (Grabung 2000.55). Nordabschnitt des Abwasserkanals. Blick von Süden in den jüngeren Gewölbeabschnitt mit deutlich erkennbaren Negativabdrücken der Schalungsbretter. Im Zentrum ist ein zweiter, zur jüngeren Phase gehörender Einstiegschacht zu erkennen. Boden aus grossen Buntsandsteinblöcken.

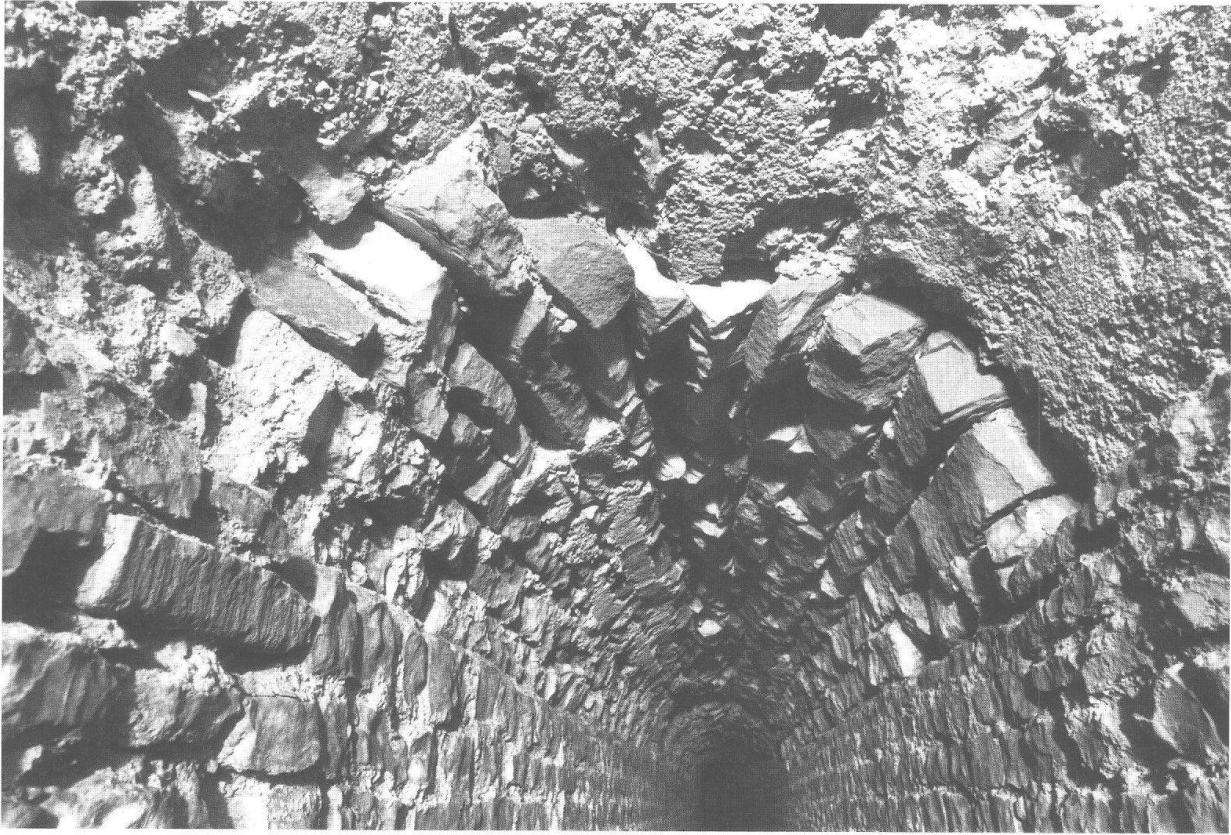
die Überdeckung des umgebauten Kanalabschnitts. Das beim Bau des jüngeren szenischen Theaters gegen Süden erweiterte Gewölbe besteht nicht aus eigentlichen Keilsteinen, sondern aus einem mit Kalkbruchsteinen durchsetzten Betonguss (*opus caementitium*), der auf eine Gewölbeschaltung aufgebracht worden ist. Die Negativabdrücke der nach Fertigstellung des Gewölbes wieder entfernten 5–30 cm breiten Schalungsbretter haben sich bis heute perfekt im Kalkmörtel erhalten (Abb. 4). Aufgrund der unterschiedlichen Bauweise zeichnet sich die Baufuge, welche die beiden Gewölbeabschnitte voneinander trennt, sehr deutlich ab. Die Fuge verläuft schräg durch das Gewölbe, parallel zur Podiumsmauer des Amphitheaters (Abb. 5; Lage: Abb. 1,1).

Abb. 5: Augst, Theatersanierung (Grabung 2000.55). Nordabschnitt des Abwasserkanals. Fuge zwischen älterem Sandstein- und jüngerem Kalkgussgewölbe.

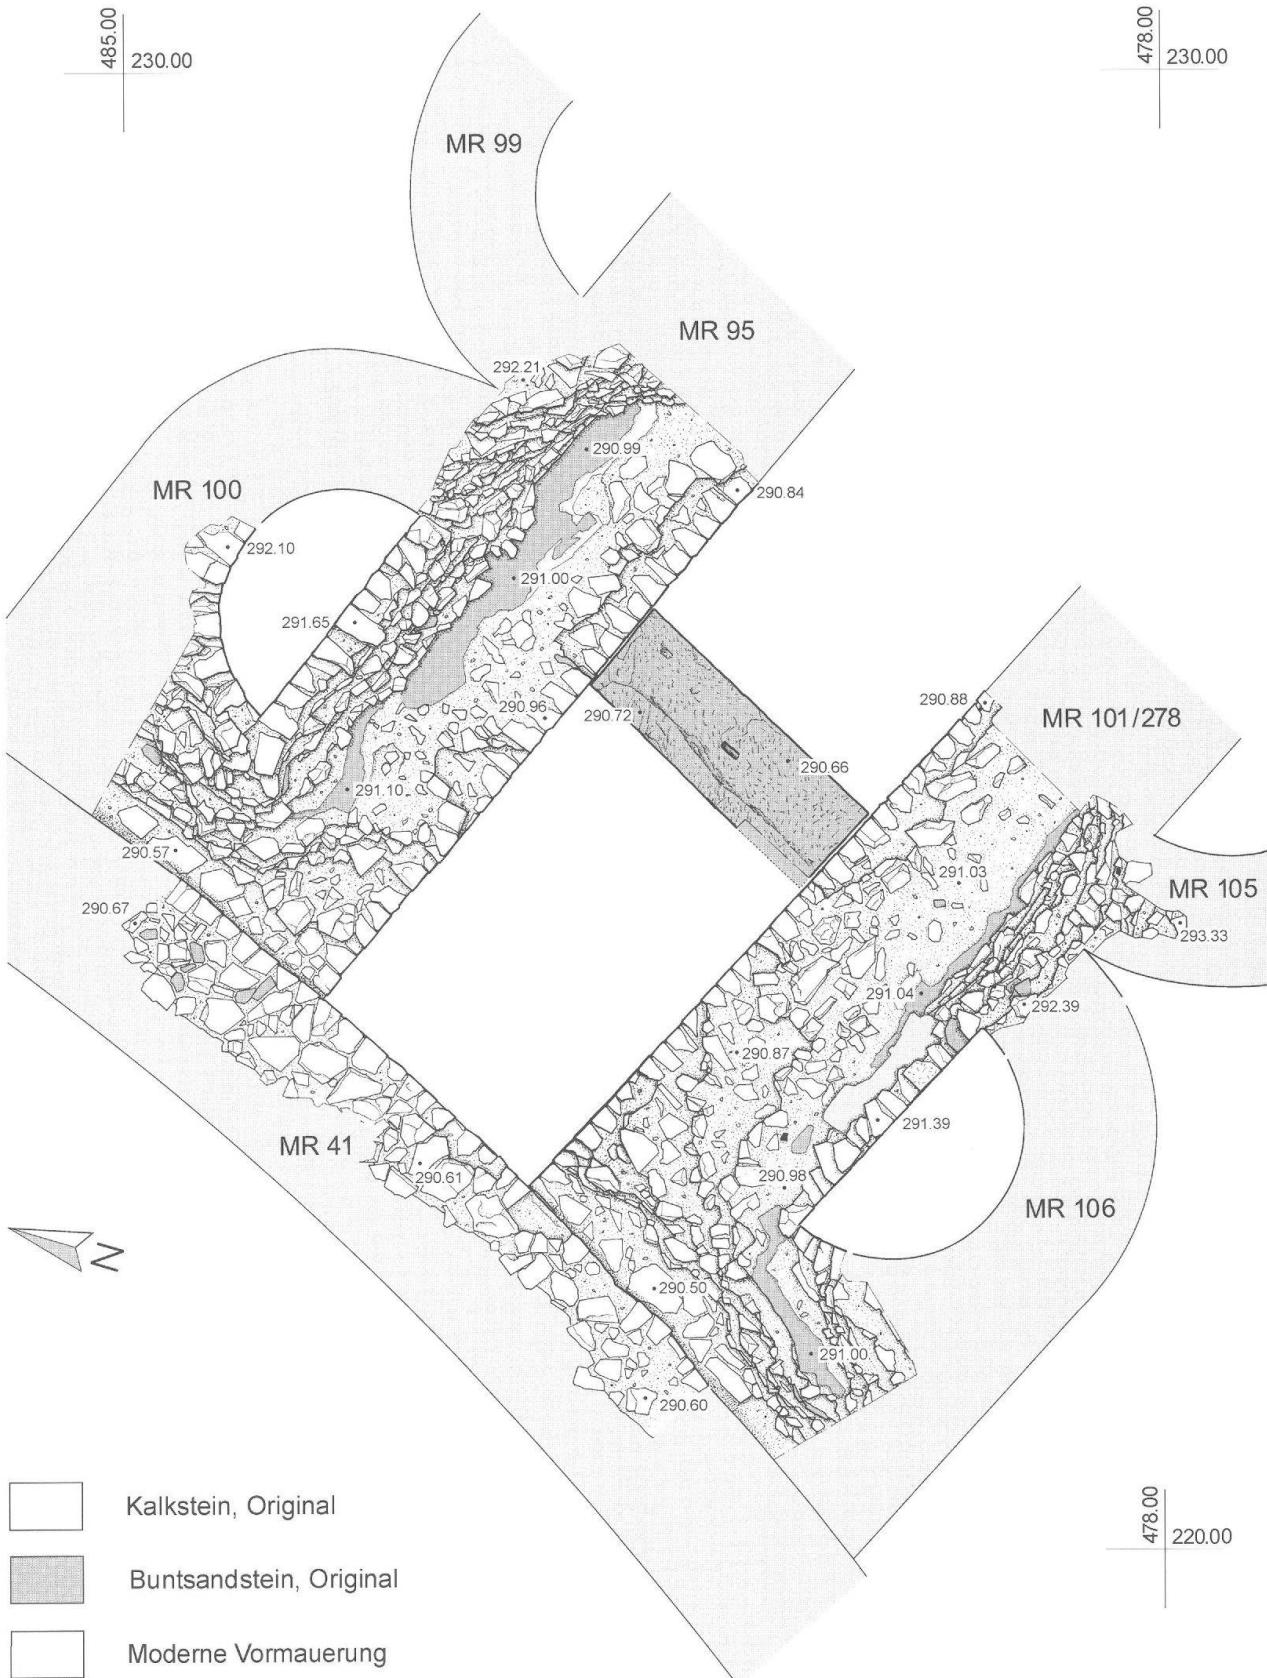
abdrücken, die K. Stehlin an der südlichen Vomitoriumswange fassen konnte, war keine Spur mehr vorhanden. Einzig an der nördlichen Wange hat sich in Mauer 95 noch vage der unterste Rest eines Quadernegativs erhalten. Ein deutliches, horizontal verlaufendes Niveau, bestehend aus einer Mörtelschicht mit darüber liegendem Buntsandsteinstaub, belegt, dass die Mündungszone einst aus grossen Buntsandsteinblöcken errichtet war (Abb. 6).

Abb. 6: Augst, Theatersanierung (Grabung 2000.55). Südost-Vomitorium (Abb. 1,2). Steingerechte Aufsicht auf die freigelegten Mauerzüge des Mündungsbereichs mit der in situ liegenden Unterlagsschwelle. Schwach erkennbar letzte Spuren von Quadernegativen. M. 1:50.

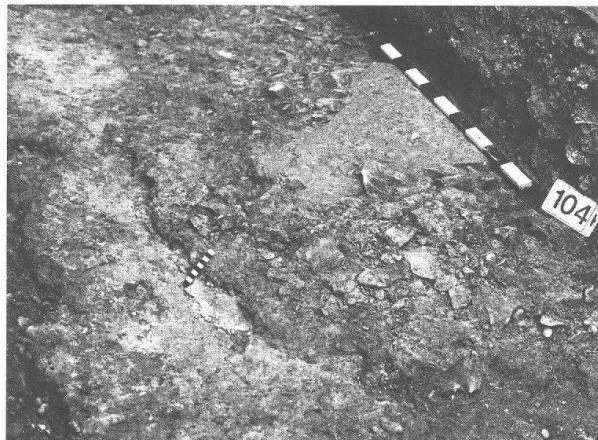
Abb. 7: Augst, Theatersanierung (Grabung 2000.55). Südost-Vomitorium. Bauhorizonte im Vomitorium. Über einem Kalkmörtelniveau liegt eine Schicht von Muschelkalkabschlägen, die beim Zurichten von Handquadern angefallen sind. Darüber der Rest eines Horizontes aus Ziegelschrotmörtel.

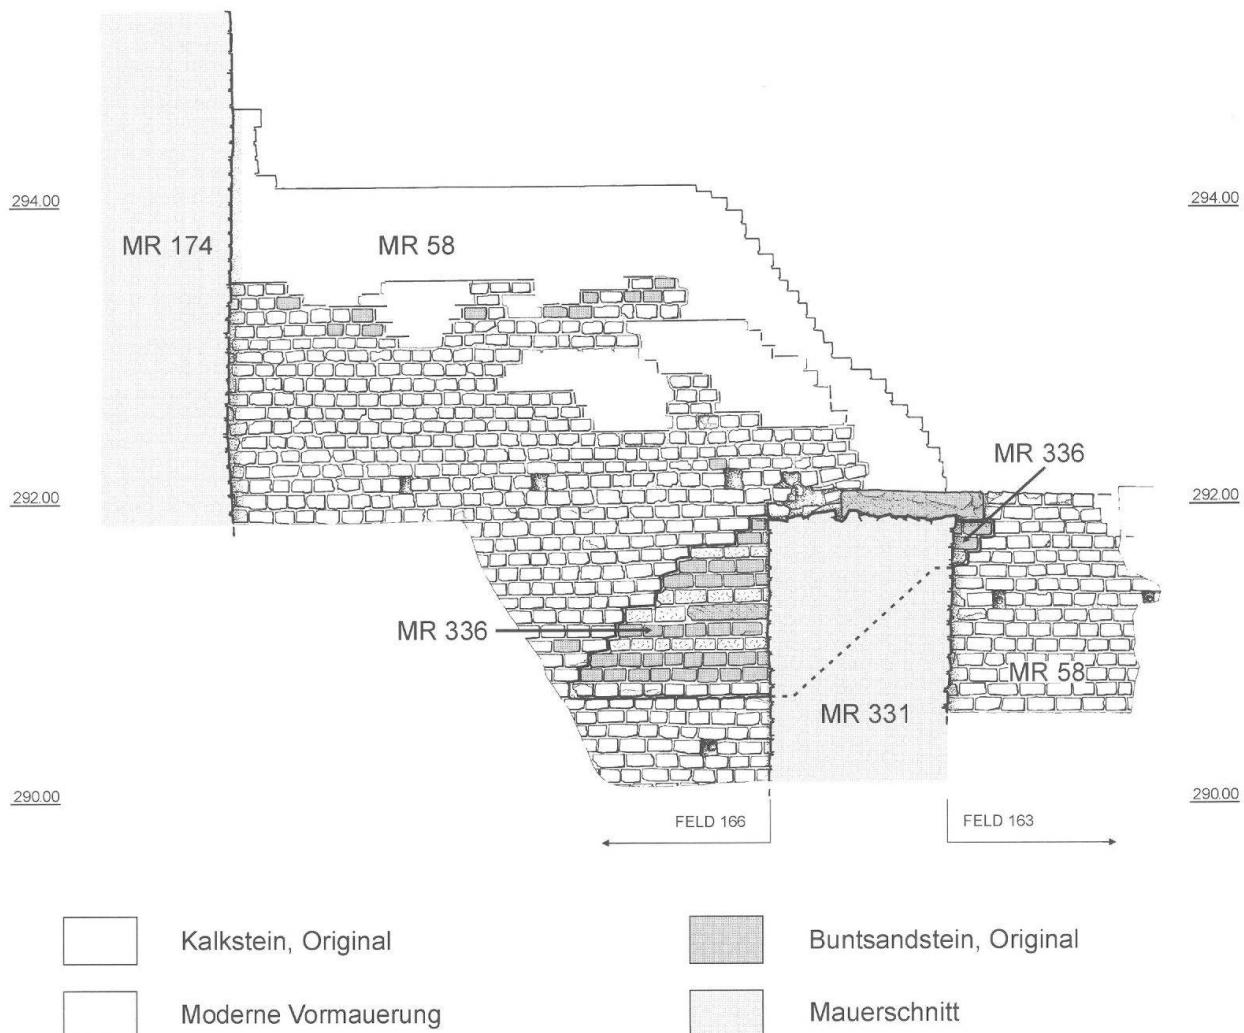
Am besten lässt sich der freigelegte Mauerbefund anhand der Innenansicht an die äussere Umfassungsmauer MR 58 illustrieren (Abb. 11). Die im Schnitt dargestellte

Abb. 11: Augst, Theatersanierung (Grabung 2000.55). Eingangsbereich des Südost-Vomitoriums. Innenansicht an die Umfassungsmauer MR 58. Die mit Buntsandstein- und Tuffquadern ausgeführte Reparatur MR 336 läuft vermutlich hinter der im Schnitt dargestellten Quermauer MR 331 durch (die unterbrochene Linie entspricht dem vermuteten Verlauf der Reparatur im nicht einsehbaren Bereich). M. 1:50.

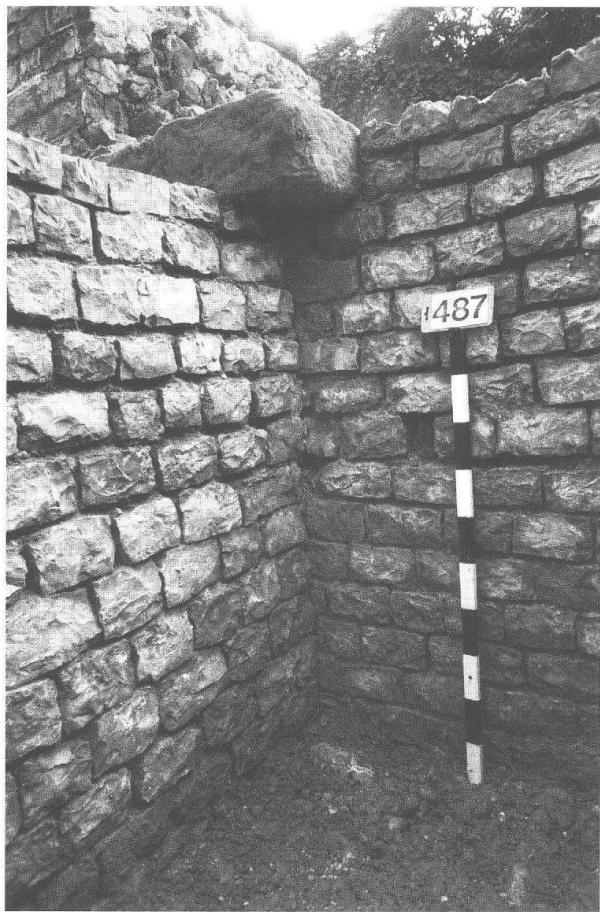
Abb. 12: Augst, Theatersanierung (Grabung 2000.55). Eingangsbereich des Südost-Vomitoriums, Feld 163 (vgl. Abb. 11). Blick von Westen. Rechts die Umfassungsmauer MR 58, links die stumpf anstossende Quermauer MR 331. Im Mauerwinkel unter dem Sandsteinquader in MR 58 ist der Ansatz der Reparatur MR 336 erkennbar.

Zu einem unbekannten Zeitpunkt nach dem Bau der jüngeren Quermauer MR 331 scheint ein Schaden an der Umfassungsmauer MR 58 dazu geführt zu haben, dass an deren innerer Mauerschale eine Reparatur (MR 336) vorgenommen werden musste. Aufgrund seiner Lage lässt sich vermuten, dass dieser Schaden durch statische Kräfte in Zusammenhang mit einer Bogenkonstruktion des Vomitoriumseingangs entstanden ist¹¹. Damit die Reparatur MR 336 hinter dem Ansatz der jüngeren Quermauer MR 331 durchgezogen werden konnte, mussten auch aus der Quermauer MR 331 einzelne Mauerquader bzw. Mauerpartien ausgebrochen und nachträglich wieder repariert werden.

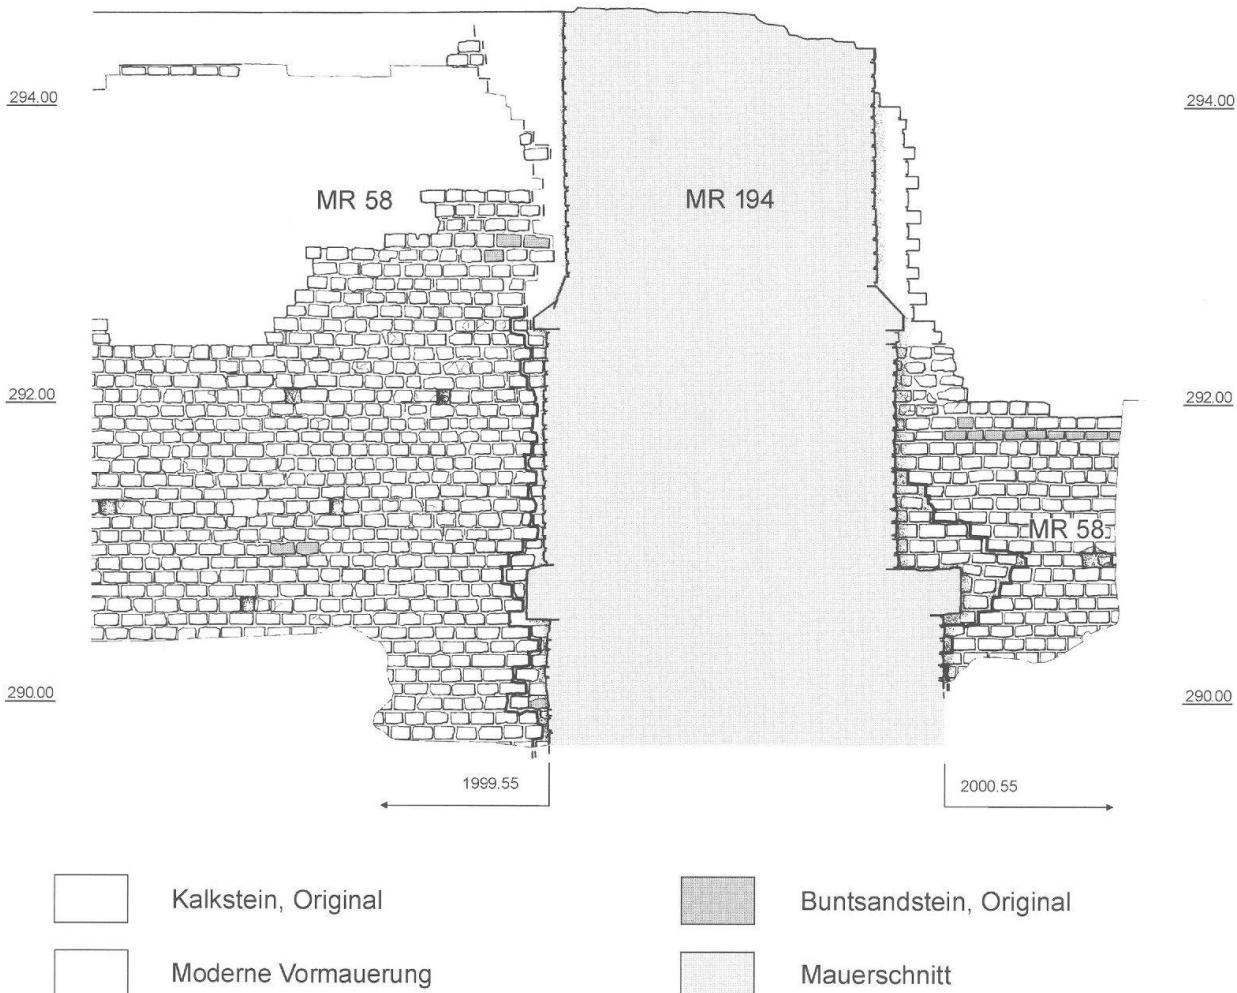
Bereits im Jahre 1999 wurde an der Südwestseite des Stützpfeilers MR 194 eine Sondierung zur Abklärung des Verhältnisses zwischen Pfeiler und Umfassungsmauer des jüngeren szenischen Theaters MR 58 angelegt. Der dabei beobachtete Baubefund liess vermuten, dass dieser Stützpfeiler MR 194 – analog zum östlichsten Stützpfeiler MR 193 an der nördlichen Peripherie¹³ – nachträglich an die Umfassungsmauer MR 58 angebaut worden ist¹⁴. Anhand einer deutlich erkennbaren Fuge in MR 58 ist ersichtlich, dass die südwestliche Mauerschale des Stützpfeilers MR 194 in die Umfassungsmauer MR 58 eingezahnt wurde, nachdem einzelne Mauerquader aus der äusseren Schale der Umfassungsmauer ausgebrochen worden sind (Abb. 13, links [1999.55]).

Abb. 13: Augst, Theatersanierung (Grabung 1999.55 und 2000.55). Umfassung im Bereich des Stützpfilers MR 194 (Abb. 1,5). Aussenansicht an die Umfassungsmauer MR 58. Rechts und links des im Schnitt dargestellten Stützpfilers MR 194 die beim Anbau des Pfeilers entstandenen Fugen in der Mauerschale der Umfassungsmauer MR 58. M. 1:50.

40 cm breite Grabenstruktur beobachtet. Diese manifestierte sich dann auch deutlich im Schichtprofil an den Pfeiler, eine Interpretation als Baugrube des Stützpfilers erscheint deshalb wahrscheinlich. Die Baugrube durchschlägt die Planieschichten, die an die Umfassungsmauer MR 58 ziehen, woraus sich eine relativchronologische Abfolge von Umfassungsmauer, Planieschichten und Stützpfiler ableiten lässt – eine Abfolge, welche dem im letzten Jahr an der Südwestseite des Pfeilers beobachteten Mauerbefund entspricht. Der nachträgliche Anbau des Stützpfilers MR 194 an die bereits bestehende Umfassungsmauer MR 58 liess sich in der diesjährigen Sondierung erneut auch am Mauerbefund belegen. Analog zur Situation auf der Südwestseite ist auch nordöstlich des Pfeilers MR 194 eine deutliche Fuge in der Schale der Umfassungsmauer MR 58 erkennbar, welche durch die Wiederverblendung des Mauerausbruchs für den an MR 58 angebauten Pfeiler MR 194 entstanden ist (Abb. 13 und 14).

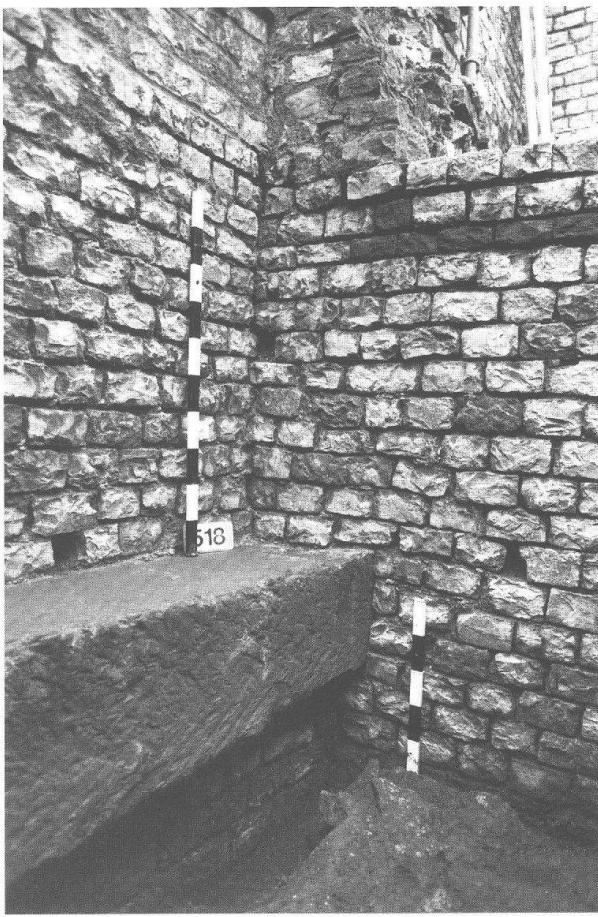
Abb. 14: Augst, Theatersanierung (Grabung 2000.55). Umfassung im Bereich des Stützpfilers MR 194. Blick von Osten. Rechts die Umfassungsmauer MR 58, links der später angebaute Stützpfiler MR 194. In der Mauerschale von MR 58 ist die beim Anbau des Stützpfilers entstandene Fuge erkennbar (vgl. Abb. 13).

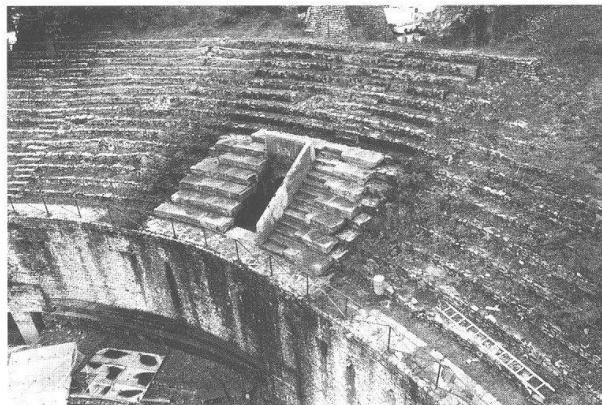
Abb. 15: Augst, Theatersanierung (Grabung 1998.55). Westteil des Südost-Vomitoriums vor der Freilegung. In der Bildmitte ist der gereinigte Mündungsbereich mit der Rekonstruktion von 1940/41 gut erkennbar.

Die Sanierung des Südost-Vomitoriums muss aus baustatischen und technischen Gründen in mehreren Etappen durchgeführt werden. Bereits in den Jahren 1998 und 1999 wurden die Wangenmauern im Ostteil durch Einbauen von Injektionsankern stabilisiert und anschliessend die ausbauchenden originalen Mauerschalen verfestigt. Im Zuge der folgenden Arbeiten wurde auch die aus den Jahren 1940–1941 stammende Rekonstruktion am Mündungsbereich des Vomitoriums in die *Cavea* bis auf das Betongewölbe abgebaut (Abb. 15 und 16).

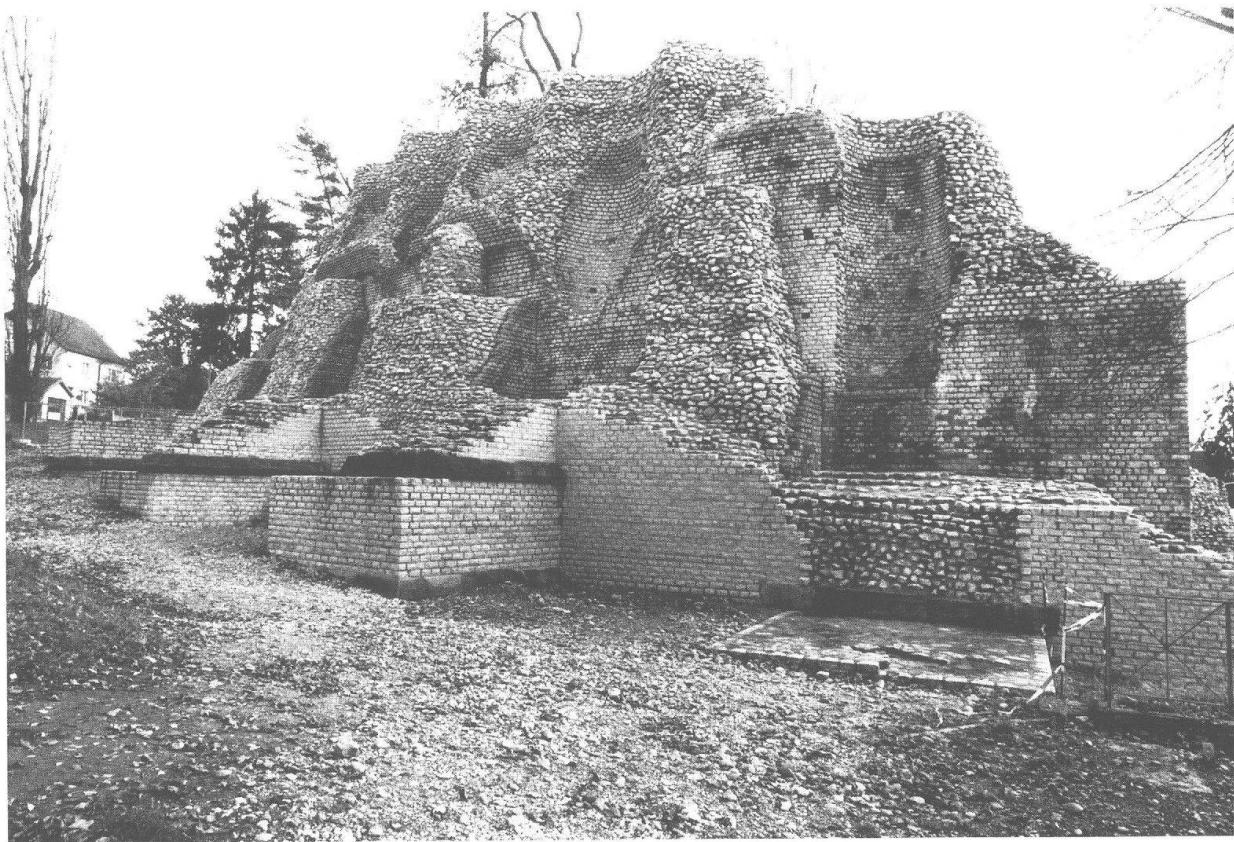
Ein weiterer Schwerpunkt unseres Bauprogramms 2000 war die Konservierung der Peripheriemauern in Keil 1. Bereits im Jahr 1997 waren aus Sicherheitsgründen die unteren Mauerpartien durch Erhöhen der vorgelagerten Stützpfeiler und durch Auffüllungen am Fuss der Peripheriemauer konsolidiert worden. Nach der Montage eines überdeckten Arbeitsgerüstes wurden die Schäden an den oberen Zonen des Mauersystems genauer einsehbar. Während die zum Teil noch originalen Mauerschalen der Entlastungsbogen weitgehend intakt waren, zeigten die meisten modernen Vormauerungen Spuren fortschreitenden Zerfalls. Steinmaterial und Fugmörtel waren stark zerklüftet und vor allem im Bereich der Mauerkrone in ihrer Substanz zerstört. Im Verlauf des Winterhalbjahres 1999/2000 mussten deshalb diese Partien grossflächig ausgespitzt werden.

Abb. 31: Augst, Theatersanierung (Grabung 2000.55). Aussenmauern im Keil 1 (Abb. 1,C). Übersicht von Nordwesten nach Abschluss der Sanierungsarbeiten im Spätherbst.
