Artikel: Das römische Theater von Augst : Sanierungs- und Forschungsarbeiten 2000
Autor: Hufschmid, Thomas / Matter, Georg / Horisberger, Markus
DOI: <https://doi.org/10.5169/seals-395641>

Das römische Theater von Augst: Sanierungs- und Forschungsarbeiten 2000

Thomas Hufschmid, Georg Matter und Markus Horisberger

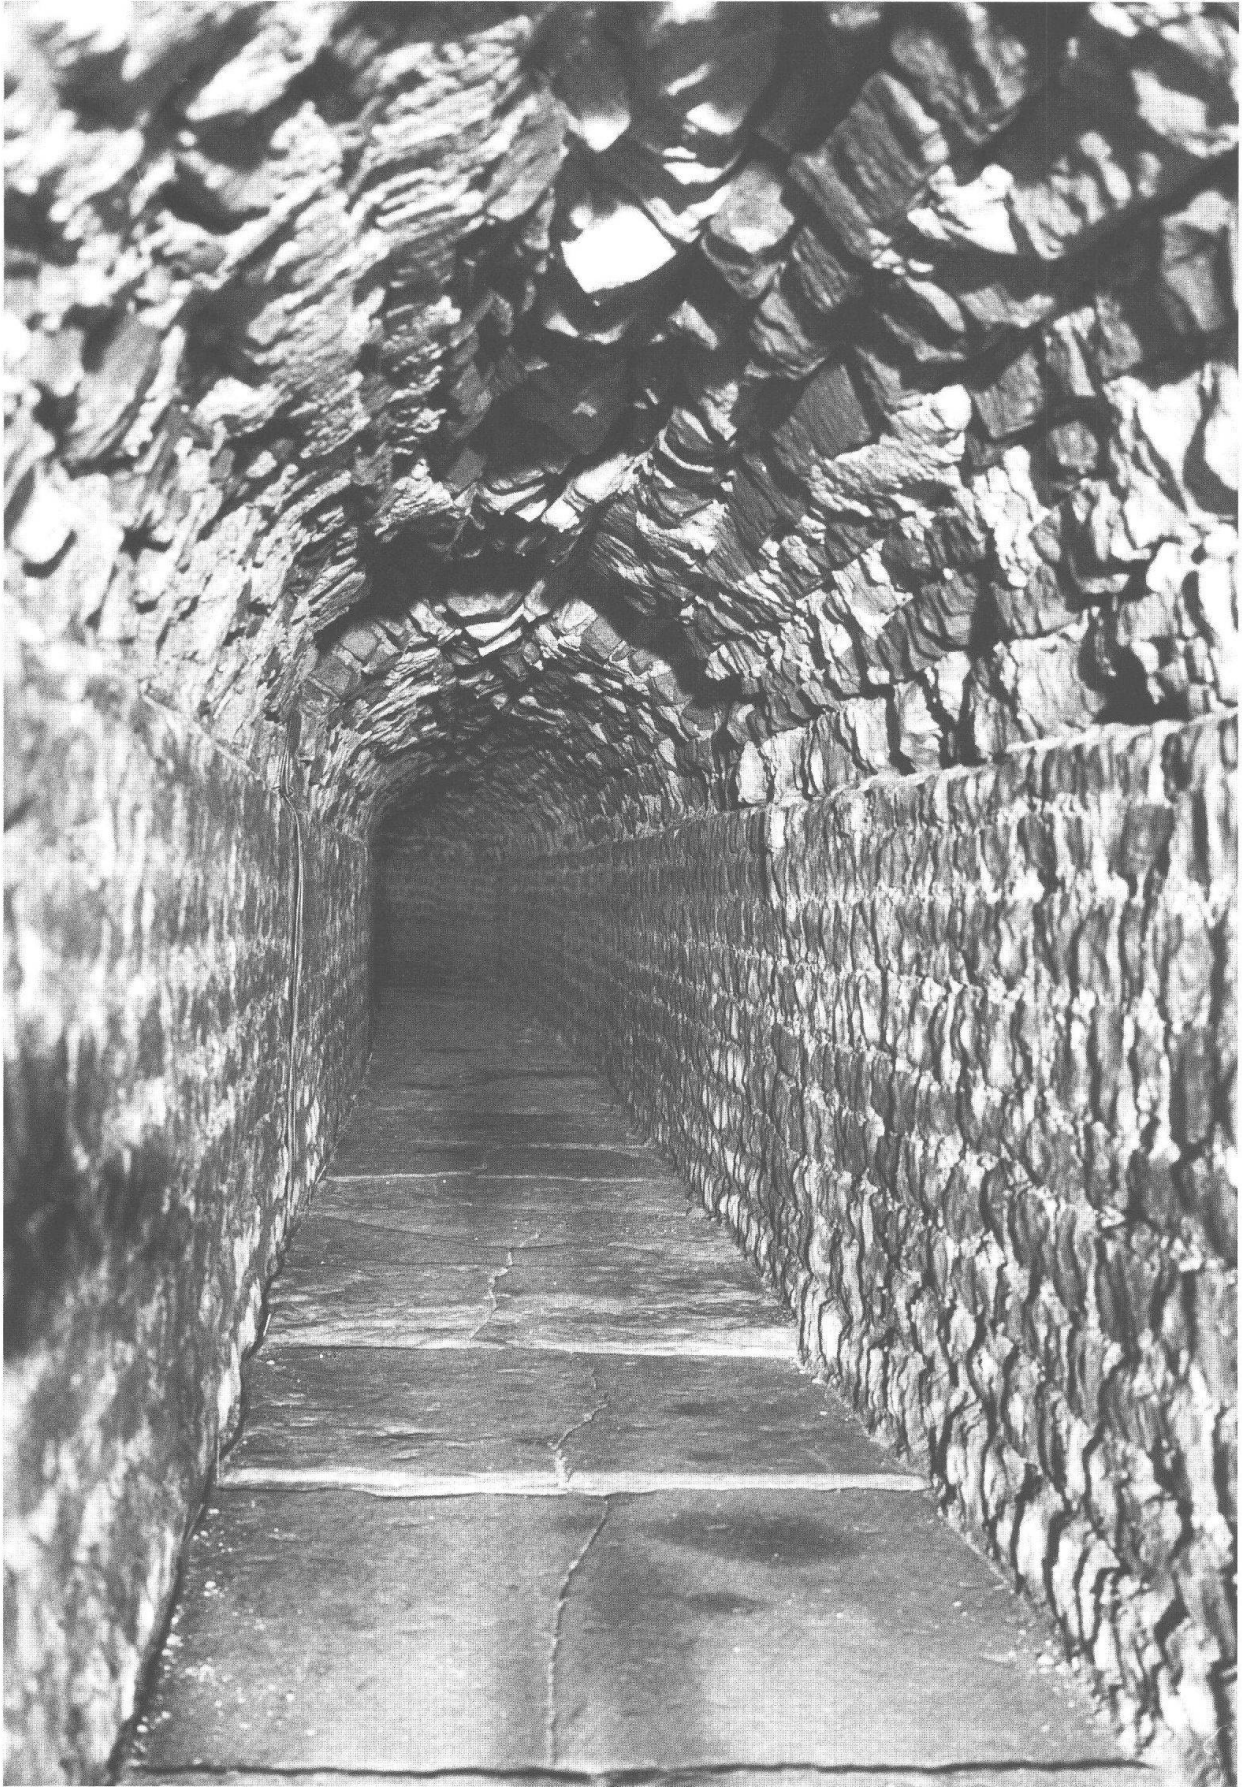
Die Wangenmauern unterhalb des Gewölbes bestehen bei beiden Kanalabschnitten aus Kalkstein-Kleinquaderwerk (*opus vittatum*) und weisen ein recht einheitliches Erscheinungsbild auf. Das Gleiche gilt auch für den Kanalboden, der auf der ganzen Länge aus grossen Buntsandsteinblöcken gefügt ist (Abb. 2 und 4). Möglicherweise ist der gesamte

Abb. 2: Augst, Theatersanierung (Grabung 2000.55). Nordabschnitt des Abwasserkanals. Blick von Süden mit älterem Gewölbeabschnitt aus plattigen Buntsandsteinen. Boden aus grossen Buntsandsteinblöcken.

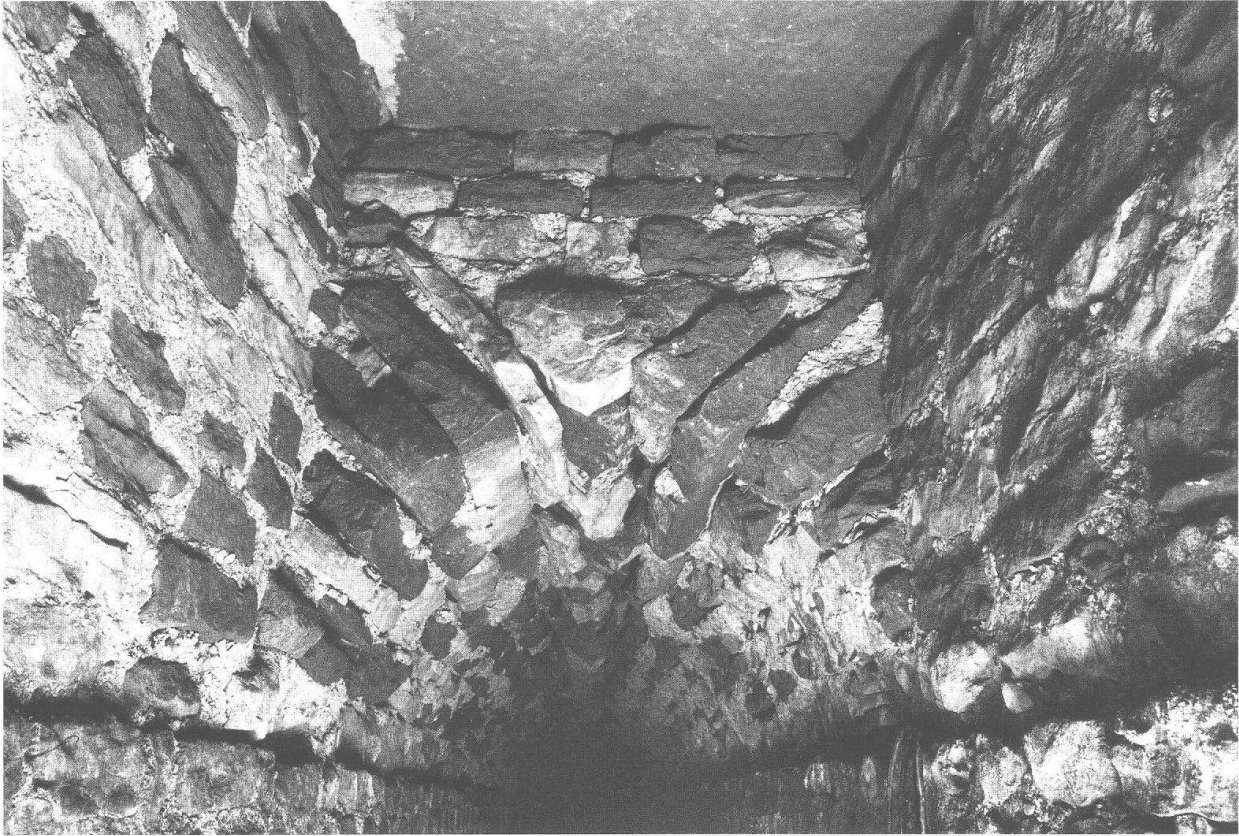
Abb. 3: Augst, Theatersanierung (Grabung 2000.55). Nordabschnitt des Abwasserkanals. Blick in den Einstiegschacht des älteren Gewölbeabschnitts. Der Aufbau des Gewölbes aus radial gestellten Sandsteinquadern und einem Schlussstein von dreieckiger Form ist sehr gut erkennbar. Am oberen Bildrand die originale Deckelplatte aus Buntsandstein.

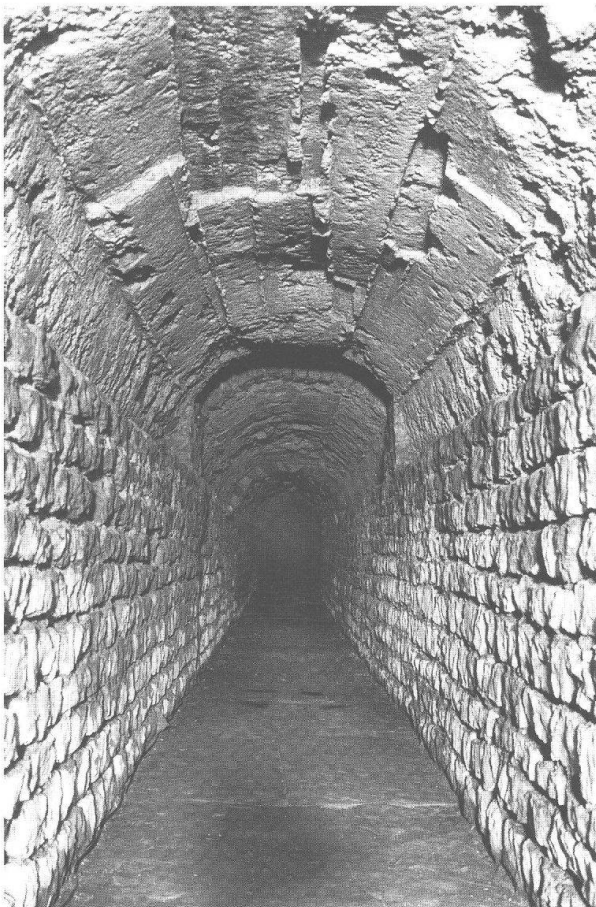
◀ Abb. 4: Augst, Theatersanierung (Grabung 2000.55). Nordabschnitt des Abwasserkanals. Blick von Süden in den jüngeren Gewölbeabschnitt mit deutlich erkennbaren Negativabdrücken der Schalungsbretter. Im Zentrum ist ein zweiter, zur jüngeren Phase gehörender Einstiegschacht zu erkennen. Boden aus grossen Buntsandsteinblöcken.

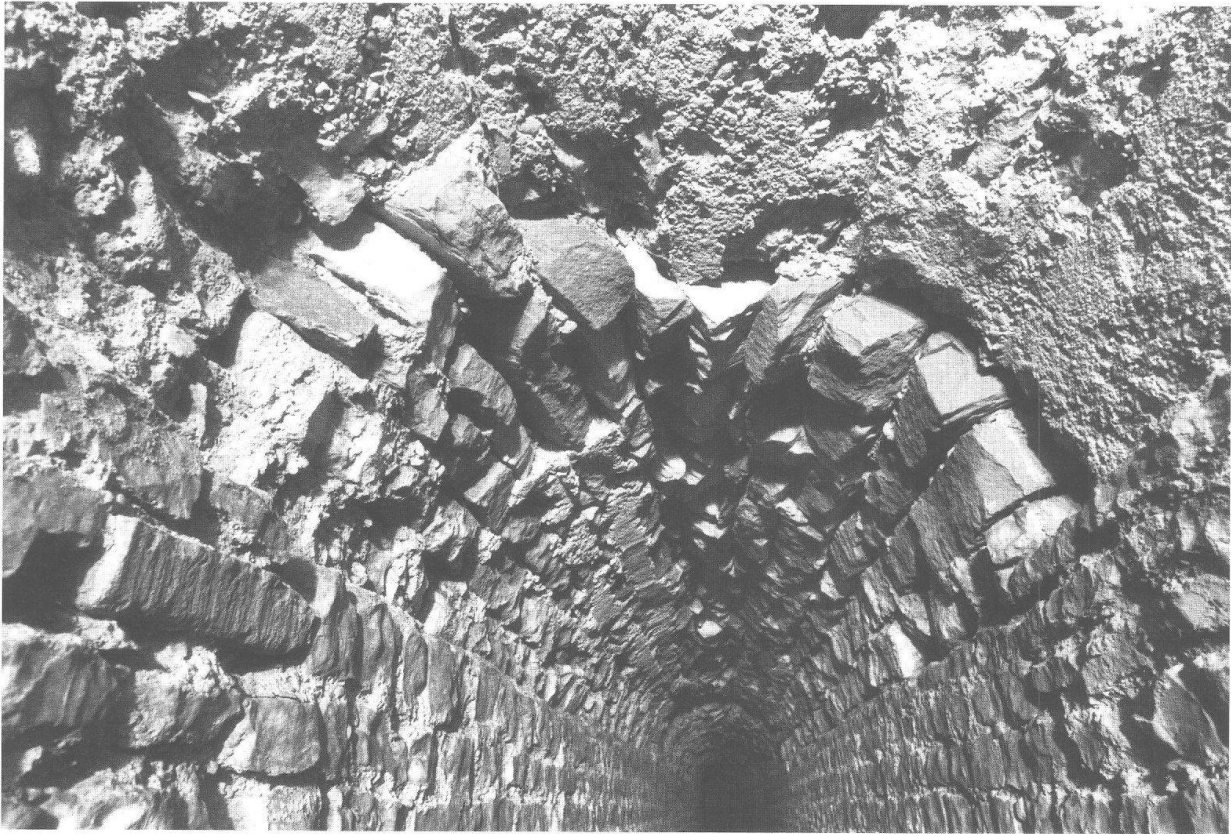
Abb. 5: Augst, Theatersanierung (Grabung 2000.55). Nordabschnitt des Abwasserkanals. Fuge zwischen älterem Sandstein- und jüngerem Kalkgussgewölbe.

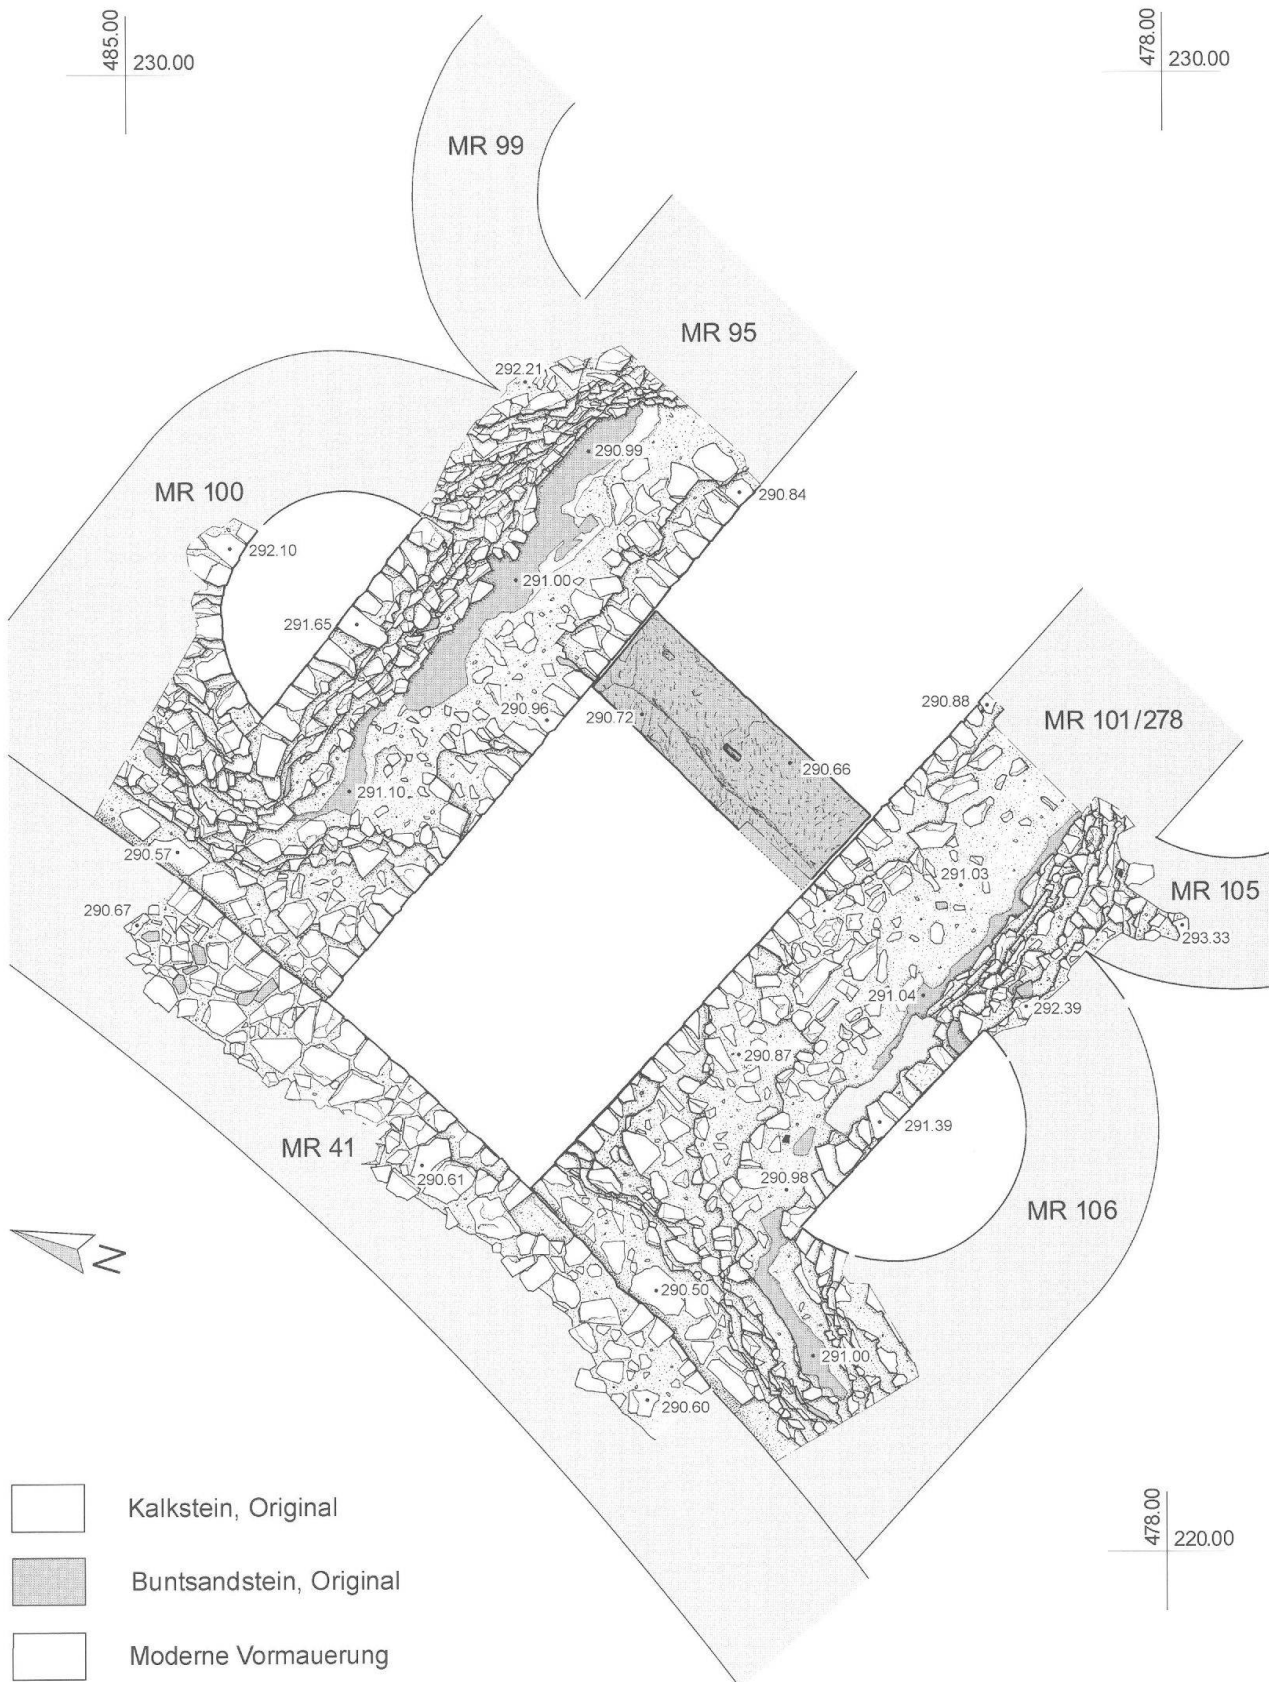
haltene Bausubstanz am Westende der Mauern 95 und 101/278 zu untersuchen (Abb. 6). Aufgrund der Grabungsdokumentation von Karl Stehlin war bekannt, dass noch 1927 verschiedene Spuren der Mündungskonstruktion, zumeist in Form von Negativabdrücken einstmals vorhandener Steinquader, erhalten geblieben sind³. Die von uns nach Entfernen der Rekonstruktion von 1940/41 noch angetroffenen Baubefunde waren allerdings ernüchternd. Durch die moderne Rekonstruktion sind annähernd alle im frühen 20. Jahrhundert noch sichtbaren Konstruktionsspuren am Mauerwerk zerstört worden. Von den diversen Quader-

abdrücken, die K. Stehlin an der südlichen Vomitoriums- wange fassen konnte, war keine Spur mehr vorhanden. Einzig an der nördlichen Wange hat sich in Mauer 95 noch vage der unterste Rest eines Quadernegativs erhalten. Ein deutliches, horizontal verlaufendes Niveau, bestehend aus einer Mörtelschicht mit darüber liegendem Buntsandsteinstaub, belegt, dass die Mündungszone einst aus grossen Buntsandsteinblöcken errichtet war (Abb. 6).

Abb. 6: Augst, Theatersanierung (Grabung 2000.55). Südost-Vomitorium (Abb. 1,2). Steingerechte Aufsicht auf die freigelegten Mauerzüge des Mündungsbereichs mit der in situ liegenden Unterlagsschwelle. Schwach erkennbar letzte Spuren von Quadernegativen. M. 1:50.

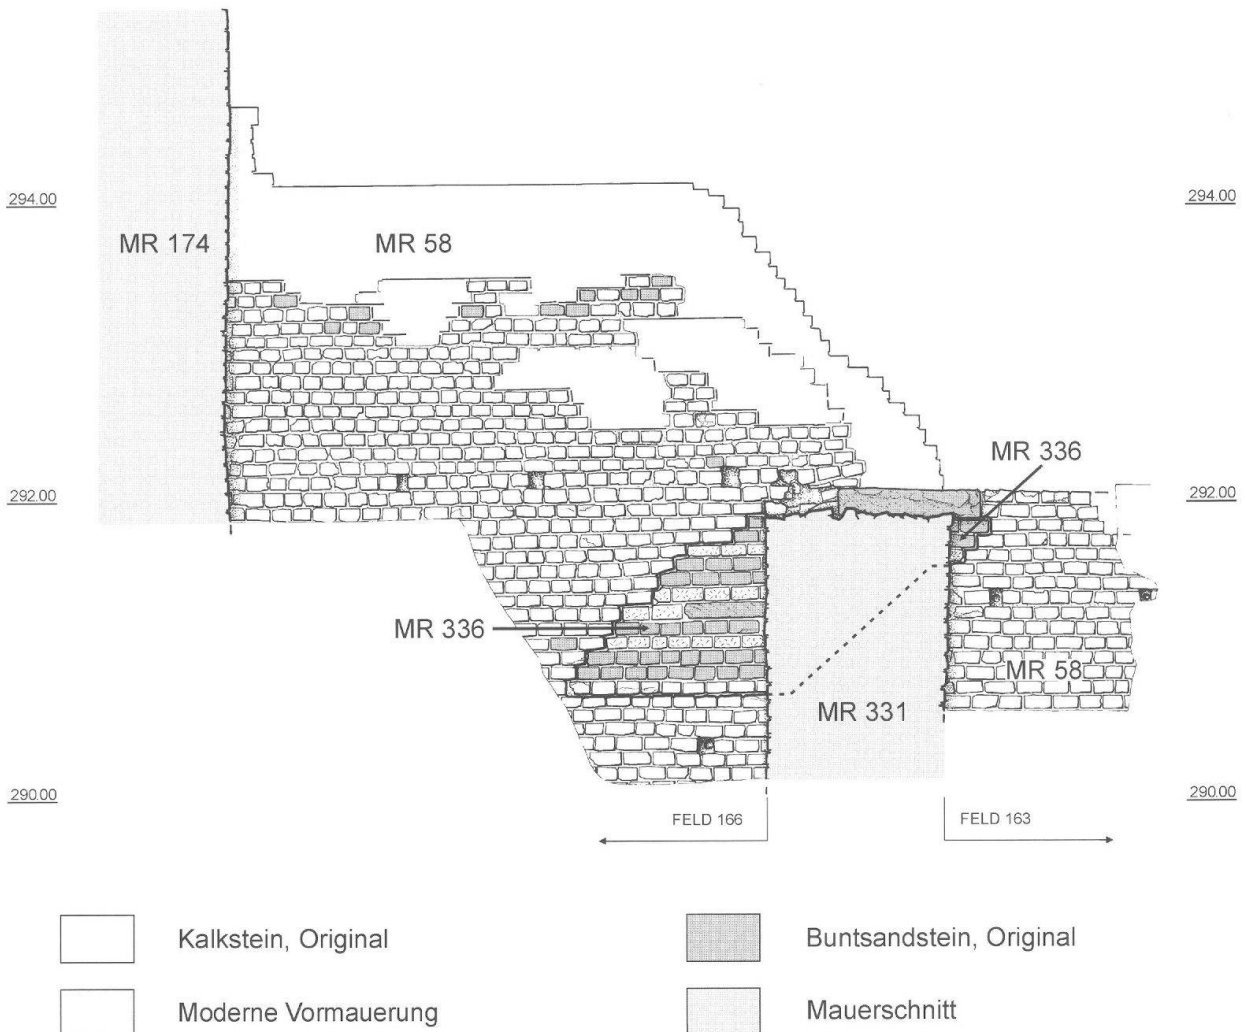
Am besten lässt sich der freigelegte Mauerbefund anhand der Innenansicht an die äussere Umfassungsmauer MR 58 illustrieren (Abb. 11). Die im Schnitt dargestellte

Abb. 11: Augst, Theatersanierung (Grabung 2000.55). Eingangsbereich des Südost-Vomitoriums. Innenansicht an die Umfassungsmauer MR 58. Die mit Buntsandstein- und Tuffquadern ausgeführte Reparatur MR 336 läuft vermutlich hinter der im Schnitt dargestellten Quermauer MR 331 durch (die unterbrochene Linie entspricht dem vermuteten Verlauf der Reparatur im nicht einsehbaren Bereich). M. 1:50.

Zu einem unbekanntem Zeitpunkt nach dem Bau der jüngeren Quermauer MR 331 scheint ein Schaden an der Umfassungsmauer MR 58 dazu geführt zu haben, dass an deren innerer Mauerschale eine Reparatur (MR 336) vorgenommen werden musste. Aufgrund seiner Lage lässt sich vermuten, dass dieser Schaden durch statische Kräfte in Zusammenhang mit einer Bogenkonstruktion des Vomitoriumseingangs entstanden ist¹¹. Damit die Reparatur MR 336 hinter dem Ansatz der jüngeren Quermauer MR 331 durchgezogen werden konnte, mussten auch aus der Quermauer MR 331 einzelne Mauerquader bzw. Mauerpartien ausgebrochen und nachträglich wieder repariert werden.

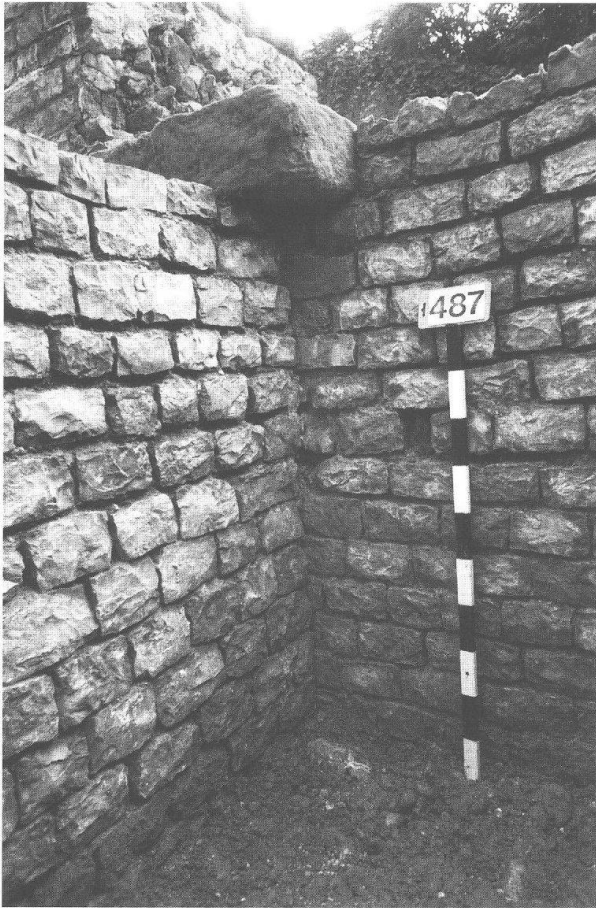
Quermauer MR 331 wurde offenbar nachträglich zwischen die beiden Umfassungsmauern MR 56 und MR 58 eingebaut, nachdem eine ältere Quermauer, die sich an denselben Stellen befunden hat, abgerissen worden ist. Diese ältere Quermauer stand ursprünglich in einem Mauerverband mit den Umfassungsmauern, ihre vormalige Existenz wird durch die ausgebrochenen Mauerquader der Verzahnung in den Mauerschalen der Umfassungsmauern MR 56 und MR 58 belegt¹⁰. Einzelne Mauerquader der jüngeren Quermauer MR 331 zahn in die Ausbrüche der älteren Quermauer ein, in der Regel stossen sie aber stumpf gegen die Umfassungsmauern (Abb. 12).

Abb. 12: Augst, Theatersanierung (Grabung 2000.55). Eingangsbereich des Südost-Vomitoriums, Feld 163 (vgl. Abb. 11). Blick von Westen. Rechts die Umfassungsmauer MR 58, links die stumpf anstossende Quermauer MR 331. Im Mauerwinkel unter dem Sandsteinquader in MR 58 ist der Ansatz der Reparatur MR 336 erkennbar.

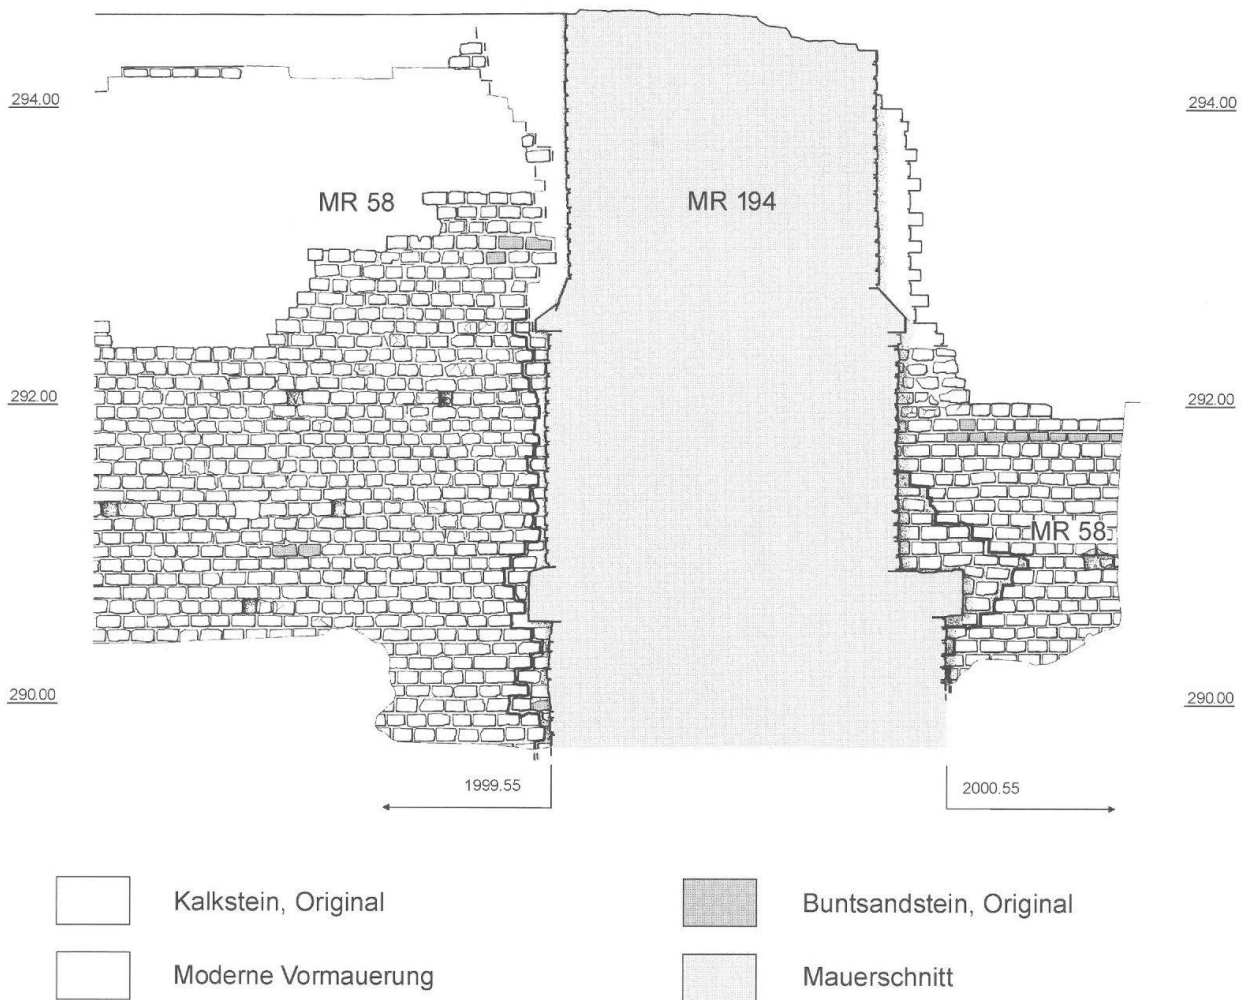
Bereits im Jahre 1999 wurde an der Südwestseite des Stützpfeilers MR 194 eine Sondierung zur Abklärung des Verhältnisses zwischen Pfeiler und Umfassungsmauer des jüngeren szenischen Theaters MR 58 angelegt. Der dabei beobachtete Baubefund liess vermuten, dass dieser Stützpfeiler MR 194 – analog zum östlichsten Stützpfeiler MR 193 an der nördlichen Peripherie¹³ – nachträglich an die Umfassungsmauer MR 58 angebaut worden ist¹⁴. Anhand einer deutlich erkennbaren Fuge in MR 58 ist ersichtlich, dass die südwestliche Mauerschale des Stützpfeilers MR 194 in die Umfassungsmauer MR 58 eingezahnt wurde, nachdem einzelne Mauerquader aus der äusseren Schale der Umfassungsmauer ausgebrochen worden sind (Abb. 13, links [1999.55]).

Abb. 13: Augst, Theatersanierung (Grabung 1999.55 und 2000.55). Umfassung im Bereich des Stützpfilers MR 194 (Abb. 1,5). Aussenansicht an die Umfassungsmauer MR 58. Rechts und links des im Schnitt dargestellten Stützpfilers MR 194 die beim Anbau des Pfeilers entstandenen Fugen in der Mauerschale der Umfassungsmauer MR 58. M. 1:50.

40 cm breite Grabenstruktur beobachtet. Diese manifestierte sich dann auch deutlich im Schichtprofil an den Pfeiler, eine Interpretation als Baugrube des Stützpfilers erscheint deshalb wahrscheinlich. Die Baugrube durchschlägt die Planieschichten, die an die Umfassungsmauer MR 58 ziehen, woraus sich eine relativchronologische Abfolge von Umfassungsmauer, Planieschichten und Stützpfiler ableiten lässt – eine Abfolge, welche dem im letzten Jahr an der Südwestseite des Pfeilers beobachteten Mauerbefund entspricht. Der nachträgliche Anbau des Stützpfilers MR 194 an die bereits bestehende Umfassungsmauer MR 58 liess sich in der diesjährigen Sondierung erneut auch am Mauerbefund belegen. Analog zur Situation auf der Südwestseite ist auch nordöstlich des Pfeilers MR 194 eine deutliche Fuge in der Schale der Umfassungsmauer MR 58 erkennbar, welche durch die Wiederverblendung des Mauerausbruchs für den an MR 58 angebauten Pfeiler MR 194 entstanden ist (Abb. 13 und 14).

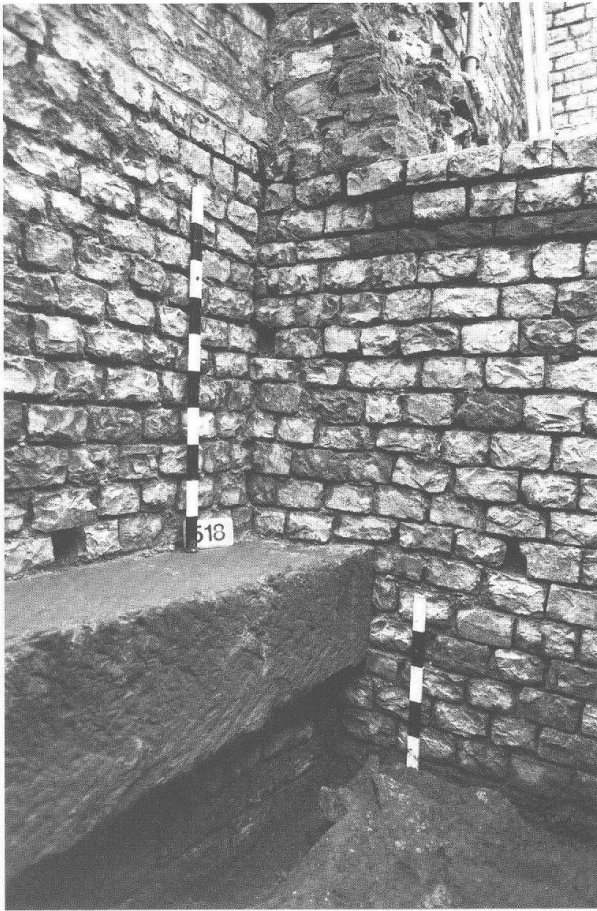
Abb. 14: Augst, Theatersanierung (Grabung 2000.55). Umfassung im Bereich des Stützpfilers MR 194. Blick von Osten. Rechts die Umfassungsmauer MR 58, links der später angebaute Stützpfiler MR 194. In der Mauer- schale von MR 58 ist die beim Anbau des Stützpfilers entstandene Fuge erkennbar (vgl. Abb. 13).

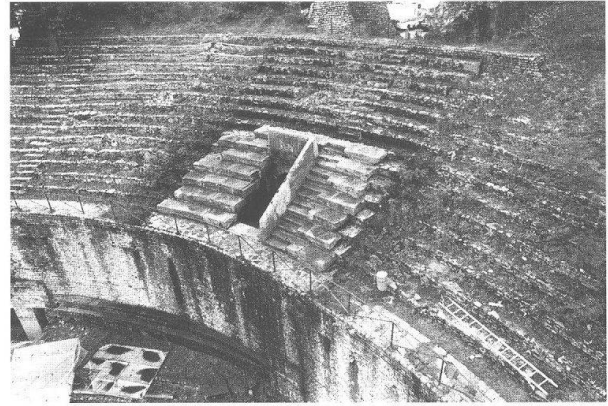
Die Sanierung des Südost-Vomitatoriums muss aus baustatischen und technischen Gründen in mehreren Etappen durchgeführt werden. Bereits in den Jahren 1998 und 1999 wurden die Wangenmauern im Ostteil durch Einbauen von Injektionsankern stabilisiert und anschliessend die ausbauchenden originalen Mauerschalen verfestigt. Im Zuge der folgenden Arbeiten wurde auch die aus den Jahren 1940–1941 stammende Rekonstruktion am Mündungsbereich des Vomitoriums in die *Cavea* bis auf das Betongewölbe abgebaut (Abb. 15 und 16).

Abb. 15: Augst, Theatersanierung (Grabung 1998.55). Westteil des Südost- Vomitoriums vor der Freilegung. In der Bildmitte ist der gereinigte Mün- dungsbereich mit der Rekonstruktion von 1940/41 gut erkennbar.

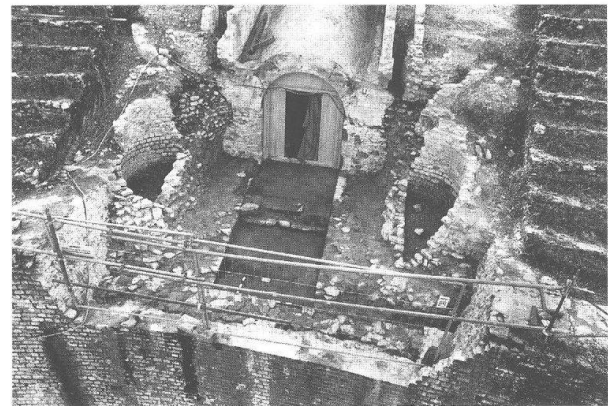
Abb. 16: Augst, Theatersanierung (Grabung 1999.55). Westteil des Südost- Vomitoriums nach der Freilegung.

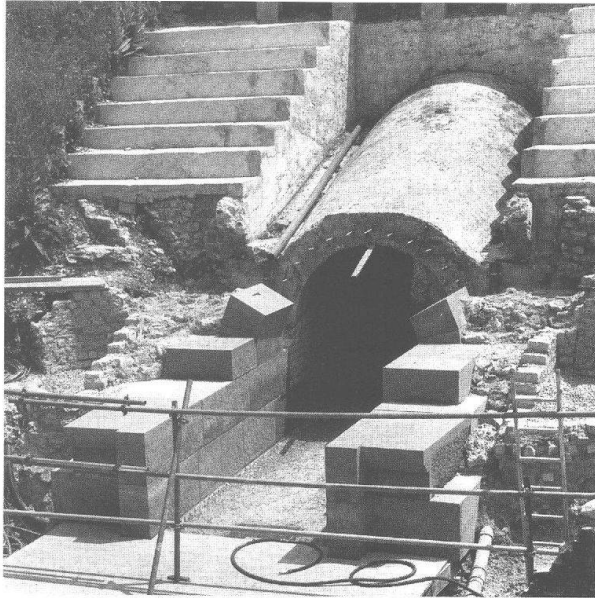
Abb. 23: Augst, Theatersanierung (Grabung 2000.55). Rekonstruktion des Werksteinbogens am Mündungsbereich des Südost-Vomitoriums. Aufnahme nach dem Versetzen der Wandblöcke und der beiden ersten Bogensteine.

Zum Abschluss wurde die Oberfläche der Betontonne und des angrenzenden Sitzstufenbereiches (Abb. 23, oben) durch Verschweissen einer Bitumenfolie wasserdicht isoliert (Abb. 26 und 27). In einer nächsten Etappe, nach erfolgter Austrocknung des darunter liegenden Mauerwerks, sollen die Unterseite der Betontonne und die originalen Partien der Wangenmauern fertig saniert werden.

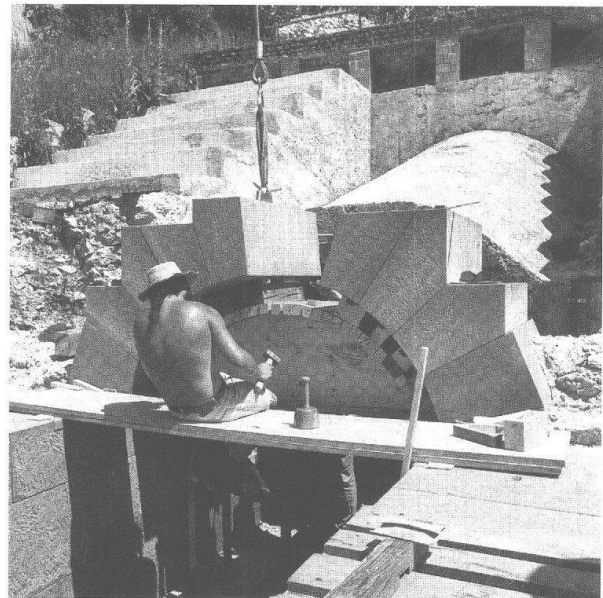
Abb. 24: Augst, Theatersanierung (Grabung 2000.55). Rekonstruktion des Werksteinbogens am Mündungsbereich des Südost-Vomitoriums. Der Bogen wird Stein für Stein über dem Lehrgerüst aufgebaut. Im Vordergrund Gregor Bucher beim Absenken und Einrichten eines Keilsteins.

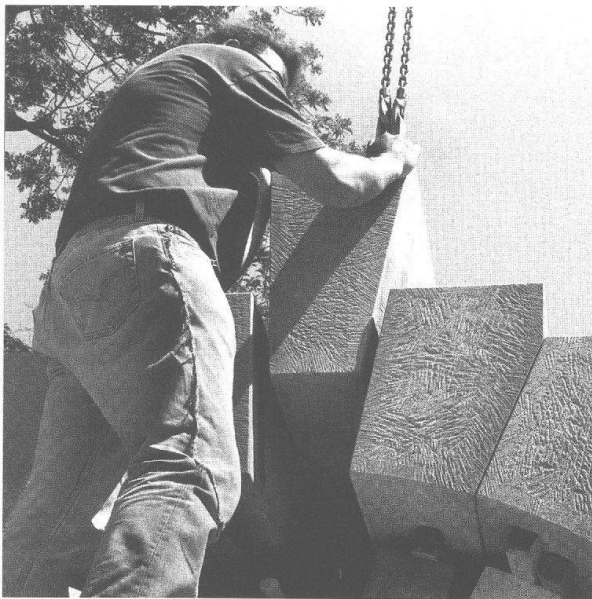
Abb. 25: Augst, Theatersanierung (Grabung 2000.55). Rekonstruktion des Werksteinbogens am Mündungsbereich des Südost-Vomitoriums. Der Schlussstein wird vorsichtig in die Lücke am Scheitelpunkt des Bogens eingeschoben.

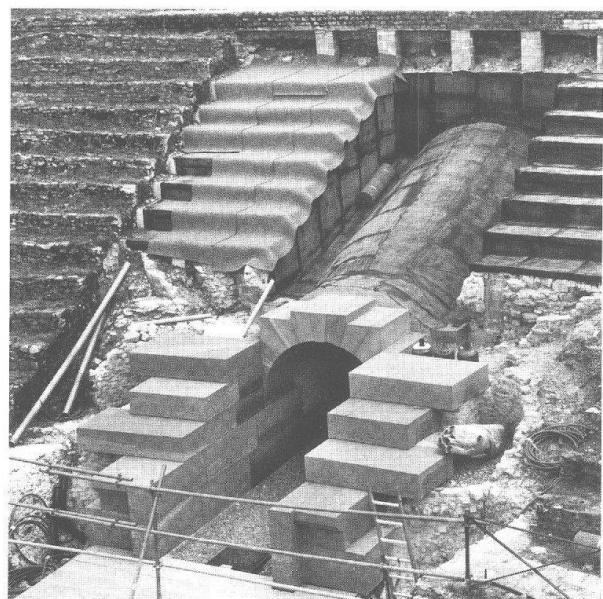
Abb. 26: Augst, Theatersanierung (Grabung 2000.55). Rekonstruktion des Werksteinbogens am Mündungsbereich des Südost-Vomitoriums. Aufnahme nach dem Entfernen des Lehrgerüsts. Im Hintergrund die mit Bitumenfolie wasserdicht isolierte Betontonne.

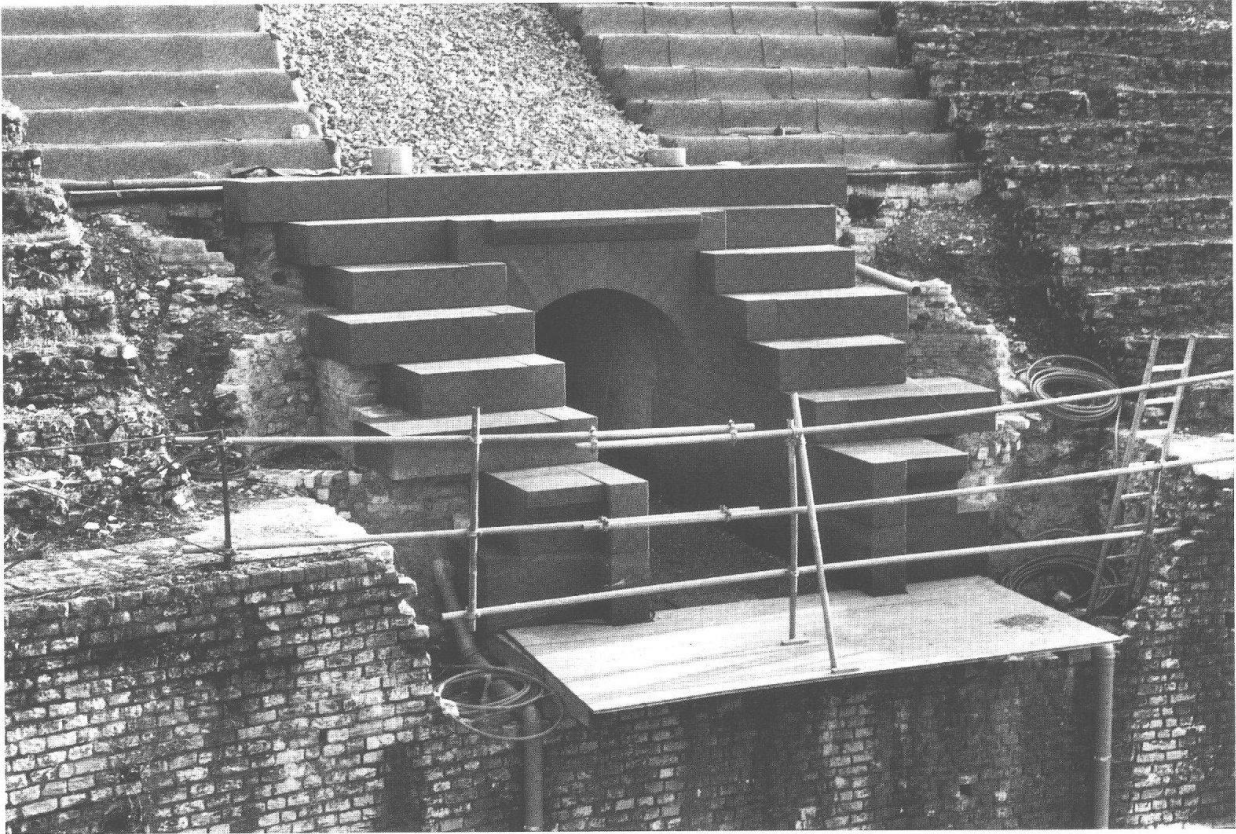
Abb. 27: Augst, Theatersanierung (Grabung 2000.55). Rekonstruktion des Werksteinbogens am Mündungsbereich des Südost-Vomitoriums. Stand nach Abschluss der Arbeiten im Herbst 2000.

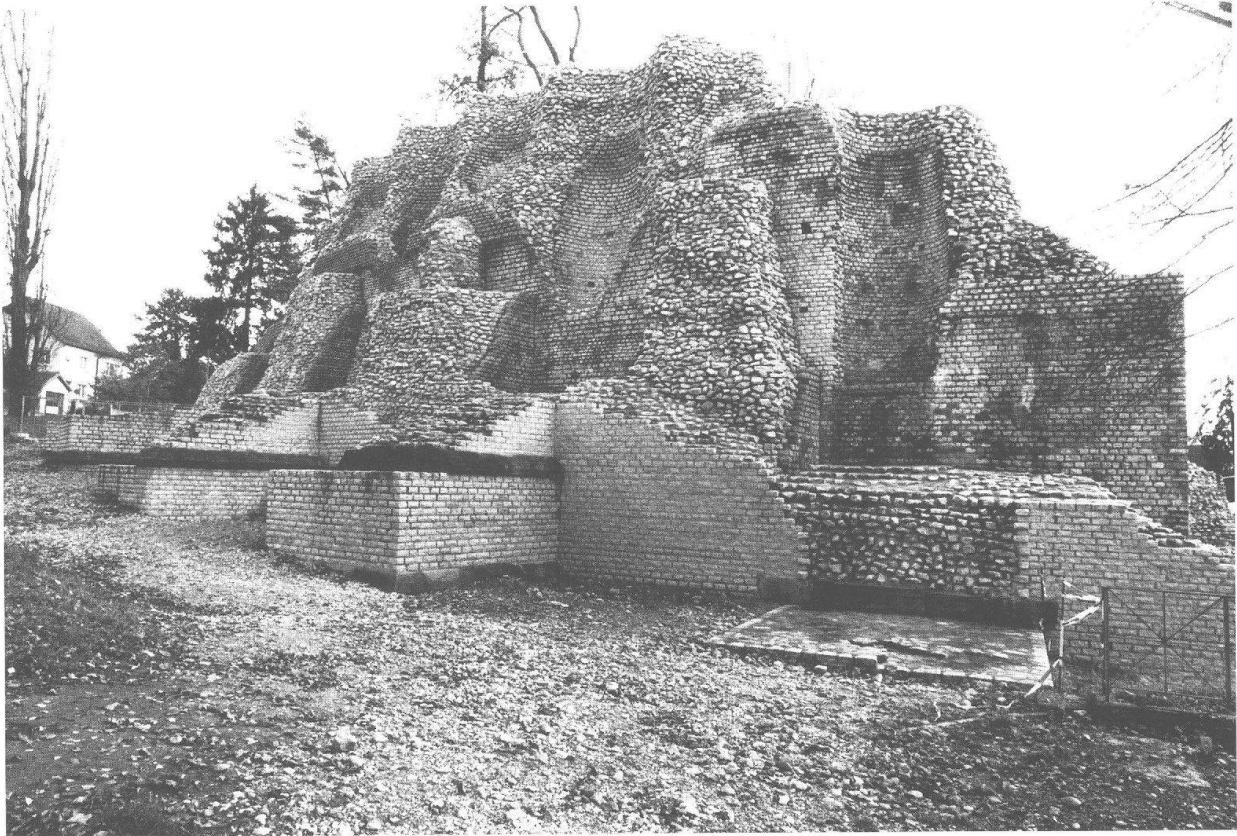
Abb. 31: Augst, Theatersanierung (Grabung 2000.55). Aussenmauern im Keil 1 (Abb. 1,C). Übersicht von Nordwesten nach Abschluss der Sanierungsarbeiten im Spätherbst.

Ein weiterer Schwerpunkt unseres Bauprogramms 2000 war die Konservierung der Peripheriemauern in Keil 1. Bereits im Jahr 1997 waren aus Sicherheitsgründen die unteren Mauerpartien durch Erhöhen der vorgelagerten Stützpfeiler und durch Auffüllungen am Fuss der Peripheriemauer konsolidiert worden. Nach der Montage eines überdeckten Arbeitsgerüsts wurden die Schäden an den oberen Zonen des MauerSystems genauer einsehbar. Während die zum Teil noch originalen Mauerschalen der Entlastungsbogen weitgehend intakt waren, zeigten die meisten modernen Vormauerungen Spuren fortschreitenden Zerfalls. Steinmaterial und Fugmörtel waren stark zerklüftet und vor allem im Bereich der Mauerkronen in ihrer Substanz zerstört. Im Verlauf des Winterhalbjahres 1999/2000 mussten deshalb diese Partien grossflächig ausgespitzt werden.
