Das römische Theater von Augst: Sanierungs- und Forschungsarbeiten 2000

Thomas Hufschmid, Georg Matter und Markus Horisberger

Sondierungen und Baudokumentation im Jahre 2000

Die Sanierungsarbeiten im Jahre 2000 (Markus Horisberger)

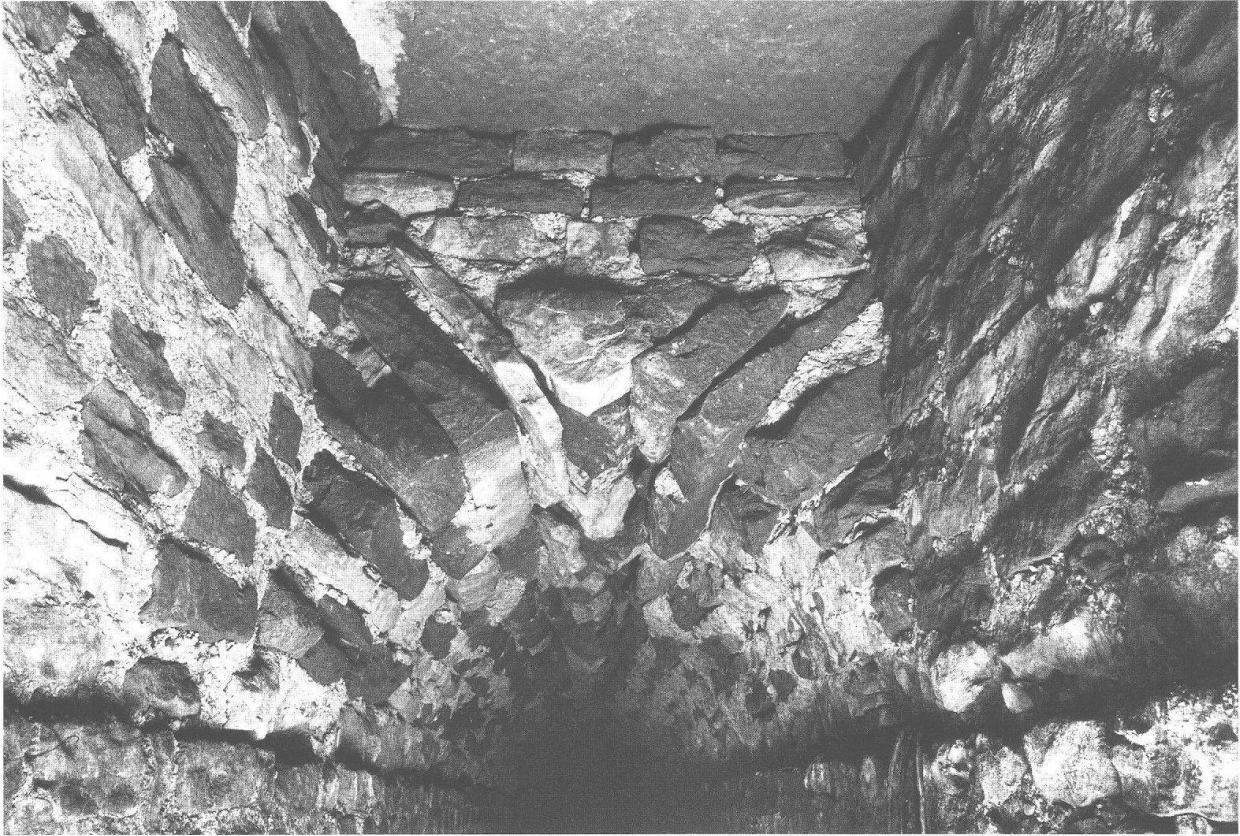
Abb. 3: Augst, Theatersanierung (Grabung 2000.55). Nordabschnitt des Abwasserkanals. Blick in den Einstiegschacht des älteren Gewölbeabschnitts. Der Aufbau des Gewölbes aus radial gestellten Sandsteinquadern und einem Schlussstein von dreieckiger Form ist sehr gut erkennbar. Am oberen Bildrand die originale Deckelplatte aus Buntsandstein.

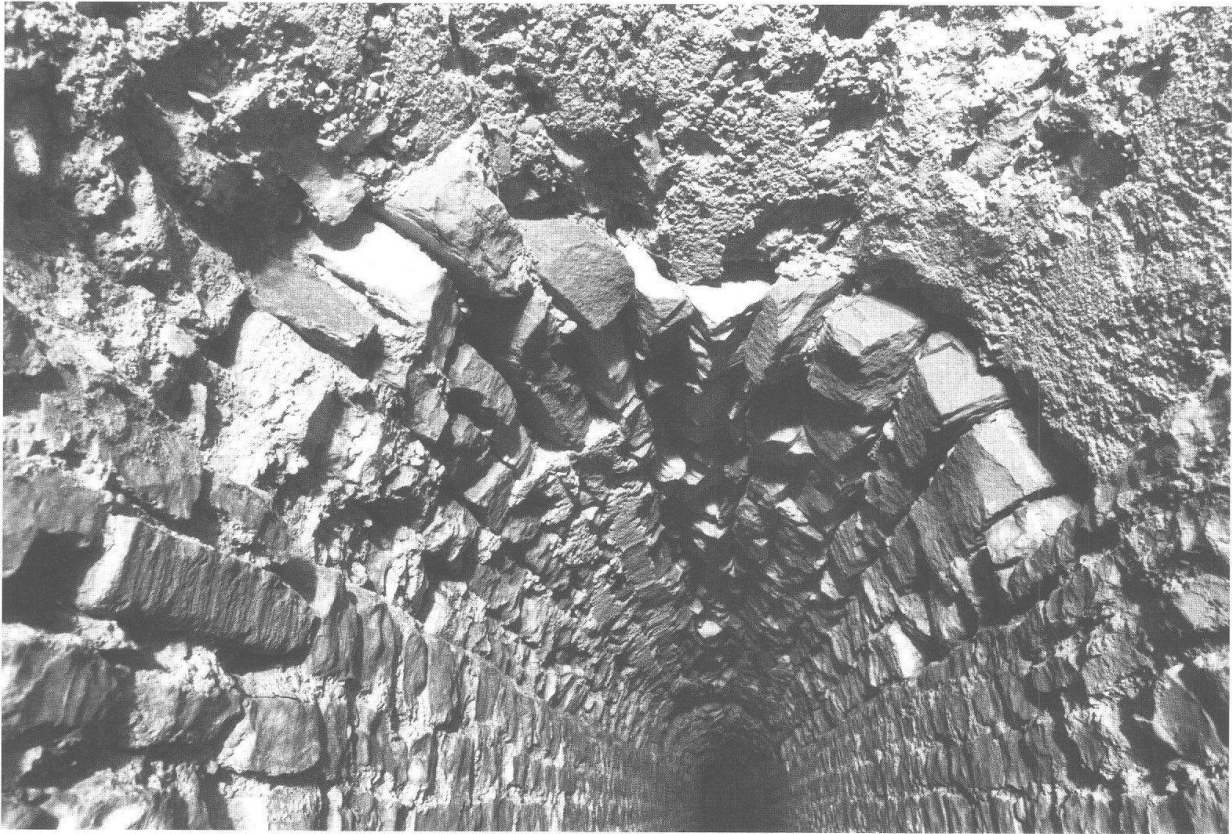
Abb. 5: Augst, Theatersanierung (Grabung 2000.55). Nordabschnitt des Abwasserkanals. Fuge zwischen älterem Sandstein- und jüngerem Kalkgussgewölbe.

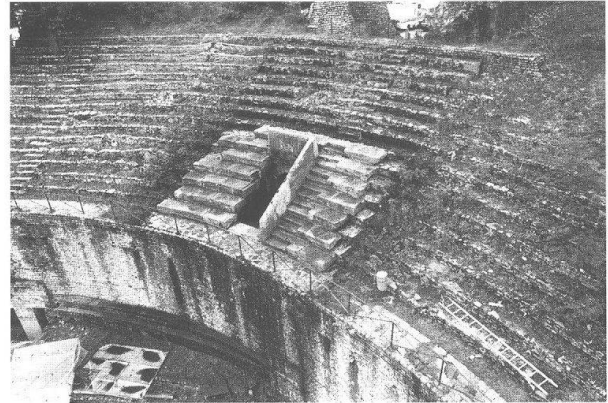
Abb. 15: Augst, Theatersanierung (Grabung 1998.55). Westteil des Südost-Vomitoriums vor der Freilegung. In der Bildmitte ist der gereinigte Mündungsbereich mit der Rekonstruktion von 1940/41 gut erkennbar.

Die Sanierung des Südost-Vomitatoriums muss aus baustatischen und technischen Gründen in mehreren Etappen durchgeführt werden. Bereits in den Jahren 1998 und 1999 wurden die Wangenmauern im Ostteil durch Einbauen von Injektionsankern stabilisiert und anschliessend die ausbauchenden originalen Mauerschalen verfestigt. Im Zuge der folgenden Arbeiten wurde auch die aus den Jahren 1940–1941 stammende Rekonstruktion am Mündungsbereich des Vomitoriums in die *Cavea* bis auf das Betongewölbe abgebaut (Abb. 15 und 16).

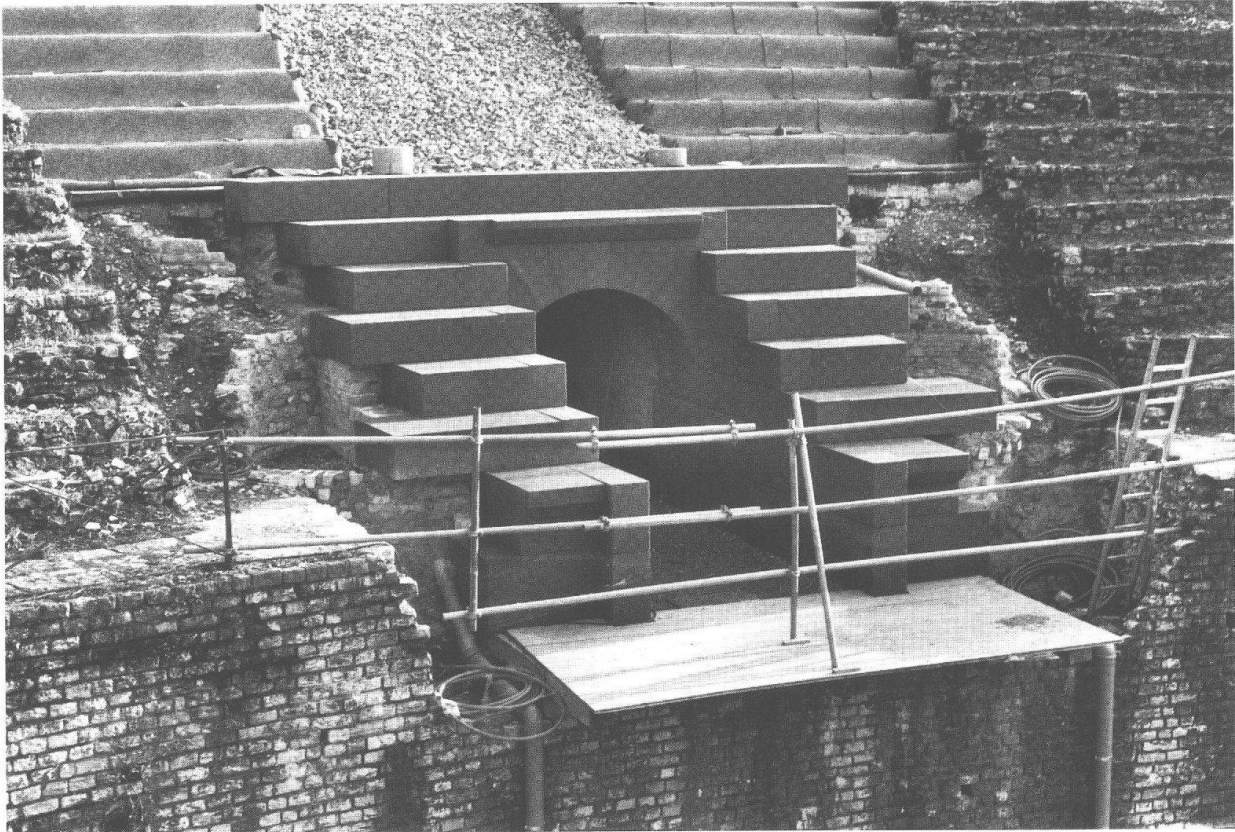
Abb. 27: Augst, Theatersanierung (Grabung 2000.55). Rekonstruktion des Werksteinbogens am Mündungsbereich des Südost-Vomitoriums. Stand nach Abschluss der Arbeiten im Herbst 2000.

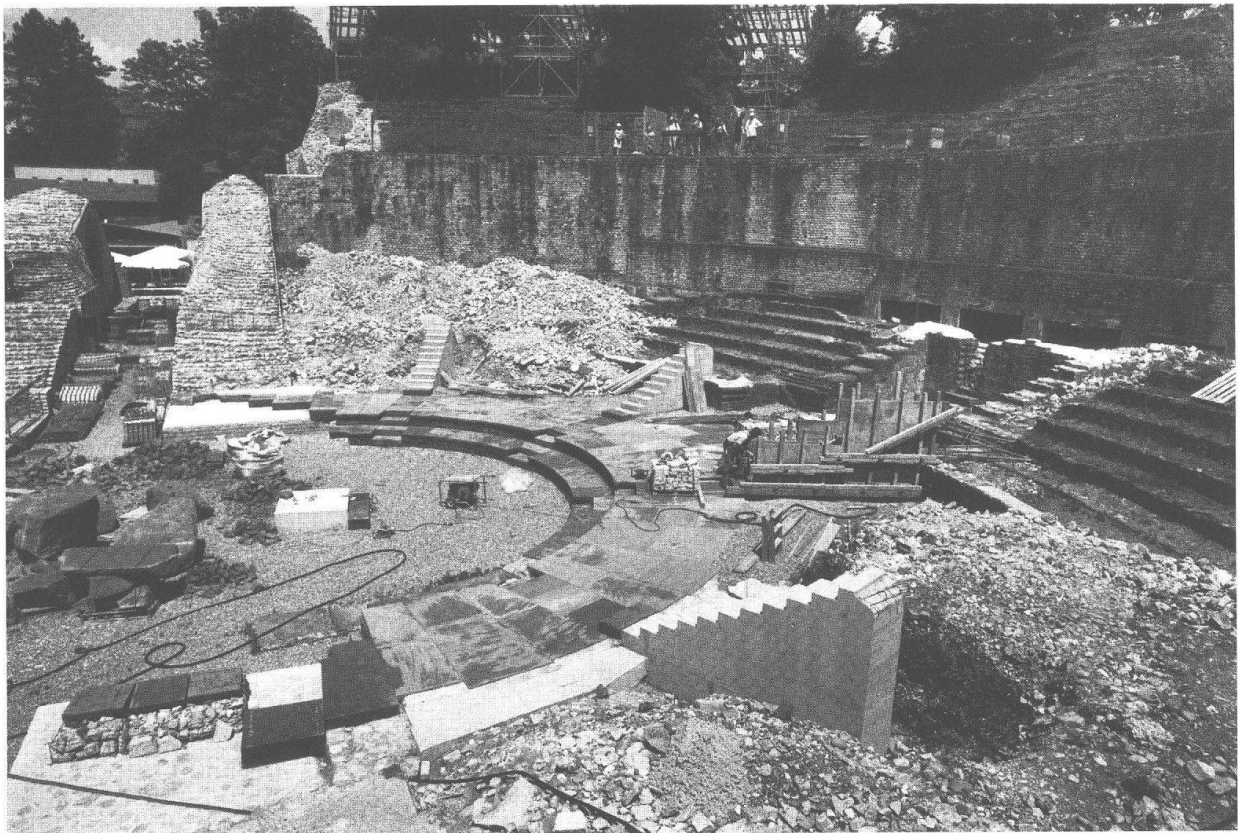
Abb. 28: Augst, Theatersanierung (Grabung 2000.55). Rekonstruktion der Sitzstufen im 1. Rang des Theaters (Abb. 1,B). Aufnahme im Frühsommer 2000, während dem Betonieren der Treppenfundamente.

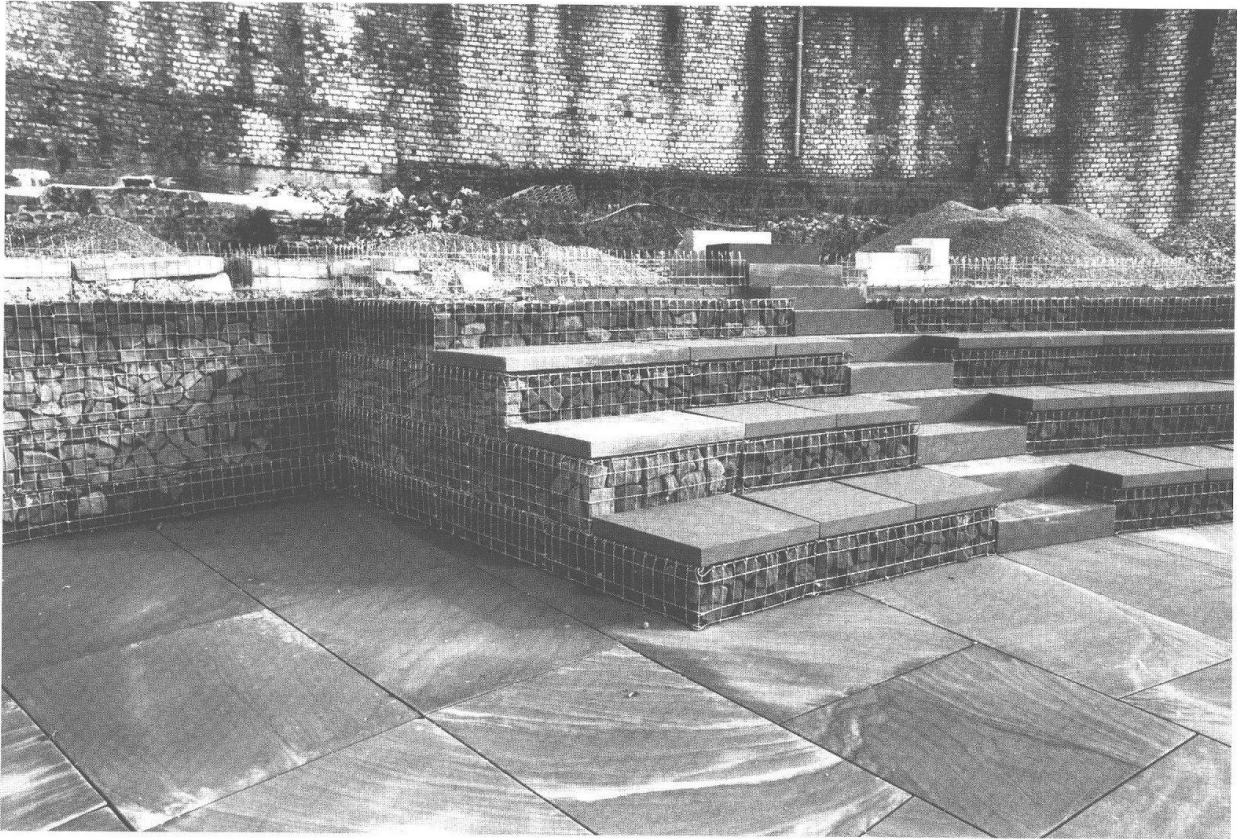
Abb. 29: Augst, Theatersanierung (Grabung 2000.55). Rekonstruktion der Sitzstufen im 1. Rang des Theaters (Abb. 1,B). Blick auf die Drahtschotterkörbe mit aufgesetzten Abdeckplatten aus Sandstein.

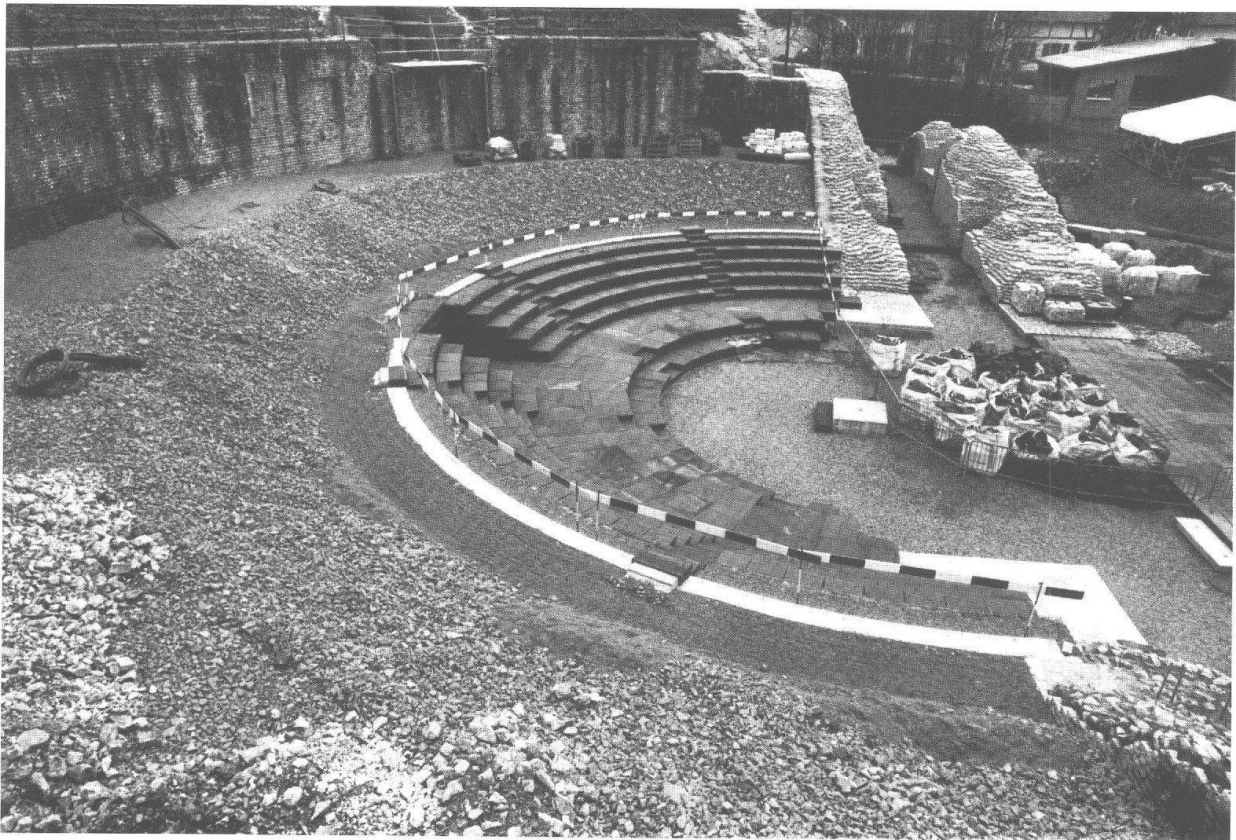
Abb. 30: Augst, Theatersanierung (Grabung 2000.55). Rekonstruktion der Sitzstufen im 1. Rang des Theaters (Abb. 1,B). Stand der Arbeiten nach Beendigung der ersten Ausbaustufe.

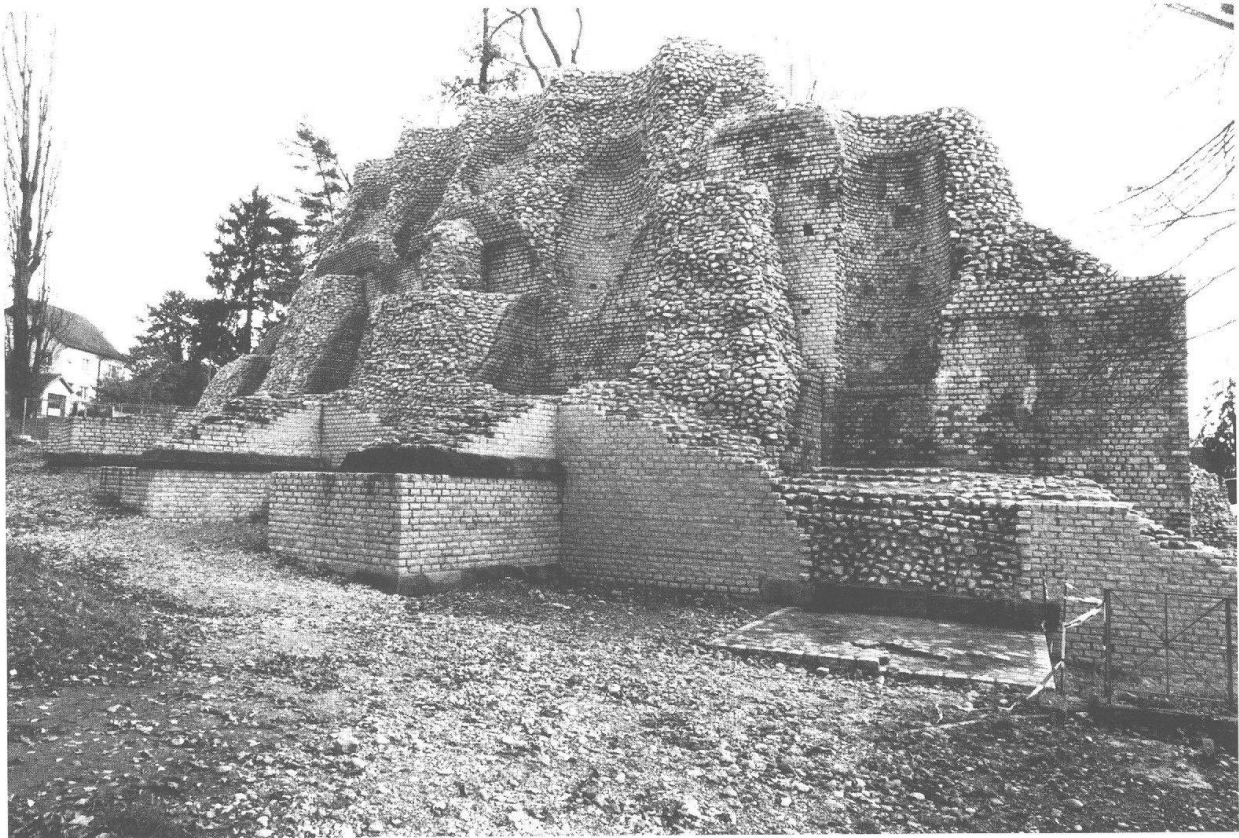
Abb. 31: Augst, Theatersanierung (Grabung 2000.55). Aussenmauern im Keil 1 (Abb. 1,C). Übersicht von Nordwesten nach Abschluss der Sanierungsarbeiten im Spätherbst.

Ein weiterer Schwerpunkt unseres Bauprogramms 2000 war die Konservierung der Peripheriemauern in Keil 1. Bereits im Jahr 1997 waren aus Sicherheitsgründen die unteren Mauerpartien durch Erhöhen der vorgelagerten Stützpfeiler und durch Auffüllungen am Fuss der Peripheriemauer konsolidiert worden. Nach der Montage eines überdeckten Arbeitsgerüsts wurden die Schäden an den oberen Zonen des MauerSystems genauer einsehbar. Während die zum Teil noch originalen Mauerschalen der Entlastungsbogen weitgehend intakt waren, zeigten die meisten modernen Vormauerungen Spuren fortschreitenden Zerfalls. Steinmaterial und Fugmörtel waren stark zerklüftet und vor allem im Bereich der Mauerkronen in ihrer Substanz zerstört. Im Verlauf des Winterhalbjahres 1999/2000 mussten deshalb diese Partien grossflächig ausgespitzt werden.
