Artikel: Das römische Theater von Augst : Sanierungs- und Forschungsarbeiten

Das römische Theater von Augst: Sanierungs- und Forschungsarbeiten 2002

Thomas Hufschmid (mit einem Beitrag von Ines Horisberger-Matter)

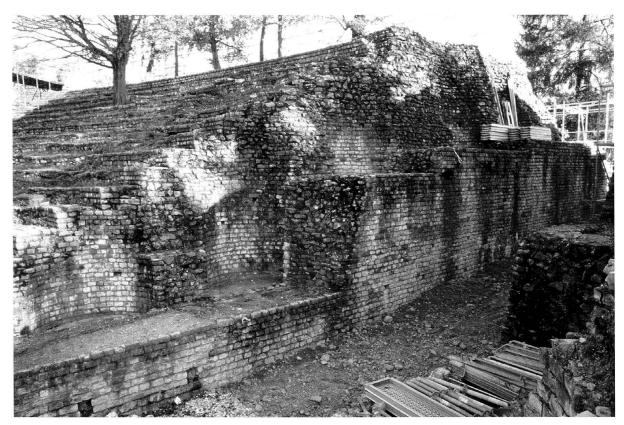
Abb. 35: Augst, Theatersanierung (Grabung 2002.55). Sanierungsarbeiten am Mittelvomitorium. Zustand des Mittelvomitoriums vor Beginn der Arbeiten 2002. Die so genannte Mitteltreppe des älteren szenischen Theaters ist bereits verfüllt und nicht mehr sichtbar.

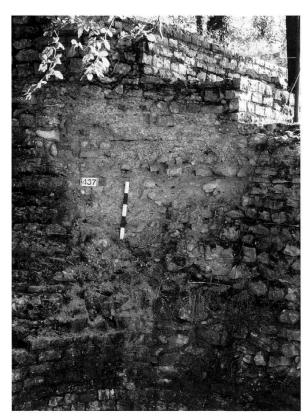
Abb. 36: Augst, Theatersanierung (Grabung 2002.55). Sanierungsarbeiten am Mittelvomitorium. Stark beschädigtes Kernmauerwerk der Entlastungsbögen; Zustand vor der Restaurierung.
