Das römische Theater von Augst: Sanierungs- und Forschungsarbeiten 2002

Thomas Hufschmid

Im Rahmen der Sanierungsarbeiten konnte per Ende Jahr die letzte Etappe der Rekonstruktion des untersten Sitzstufenrangs abgeschlossen werden. Daneben konzentrierten sich die Arbeiten auf die Sicherung und Sanierung der oberen Bereiche des Mittelvomitoriums. Mit Hilfe von Injektionsankern wurden die statisch gefährdeten Eckzonen zur Peripherie hin stabilisiert. Die zum Teil noch grossflächig erhaltenen antiken Mauerschalen der Entlastungsbögen wurden sorgfältig gesichert, wo nötig geklebt und mit Restauriermörtel neu verfügt. Ähnliche Arbeiten wurden auch an den Mauerschalen der Peripherie von Keil 2 durchgeführt. Im Herbst konnte schliesslich auch die Restaurierung des Westcarers des Amphitheaters abgeschlossen werden.

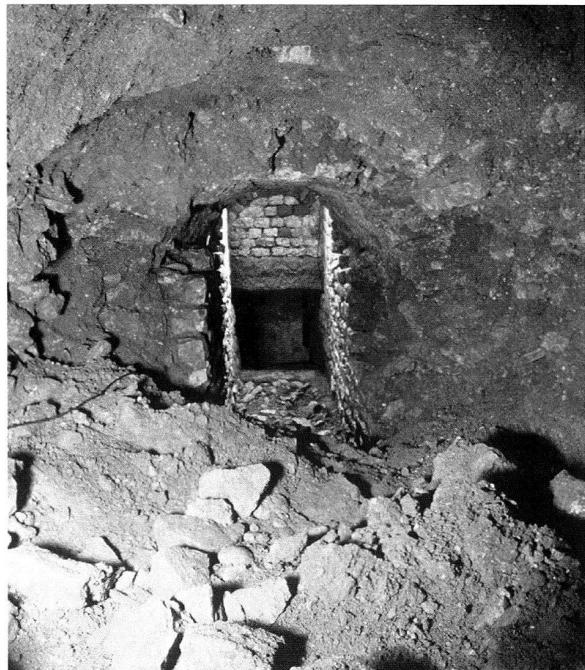
Abb. 13: Augst, Theatersanierung (Grabung 2002.55). Abwasserkanal, Verzweigung im Süden, südwestlicher Abschnitt. Blick vom südwestlichen, zerstörten Ende in Richtung Mündung. Im Vordergrund das kavernenartige Südwestende mit den ausgebrochenen Schalenquadern der Kanalwandung links im Bild. Im Zentrum der Sandsteinarchitrav hinter dem Einstiegschacht, der die Kanalhöhe im Bereich der Verzweigung auf 0,90 m reduziert (vgl. Abb. 14). Im oberen Bildteil ist der Querschnitt durch das teilweise zerstörte Kalksteingewölbe erkennbar.

seren Schalenquadern der Kanalwangen begrenzten Kaverne endet (Abb. 13). Wie die über eine Distanz von mehreren Metern vollständig ausgeraubte Kalksteinschale zeigt, scheint dieser Zustand ein Resultat der spät- oder nachrömischen Baumaterialgewinnung darzustellen. Ebenfalls dem Steinraub könnte der Kanalboden zum Opfer gefallen sein. Bei unseren Reinigungs- und Dokumentationsarbeiten erreichten wir die aus grossen Kalkbruchsteinen gesetzten, nur unvollständig mit Mörtel gebundenen Fundamentlagen der Kanalwangen, die unmittelbar auf einer schutt-haltigen, die gesamte Zone bedeckenden Planieschicht aufsitzen. Dass diese Planie nicht das Bodenniveau des Kanals zur Zeit der Benützung gewesen sein kann, ist aufgrund des Baubefunds evident, da eine solche Bauweise innerhalb kürzester Zeit zu einem Auswaschen der Fundamente und damit zu einer Destabilisierung des gesamten Kanals geführt hätte. Ausgehend von der rund 25 cm starken Fundamentlage aus Kalkstein und diversen Buntsandsteinschroppen ist viel eher zu vermuten, dass zwischen die Wangenmauern ein Bodenbelag aus grossen, widerstandsfähigen, ca. 20–30 cm starken Sandsteinblöcken eingespannt war, wie dies auch in anderen Abschnitten des Abwasserkanals belegt ist³¹. Nach Aufgabe des Kanals scheint dieser mutmassliche Sandsteinbelag im Rahmen der erwähnten Steinraubphase von Südwesten her systematisch entfernt worden zu sein.

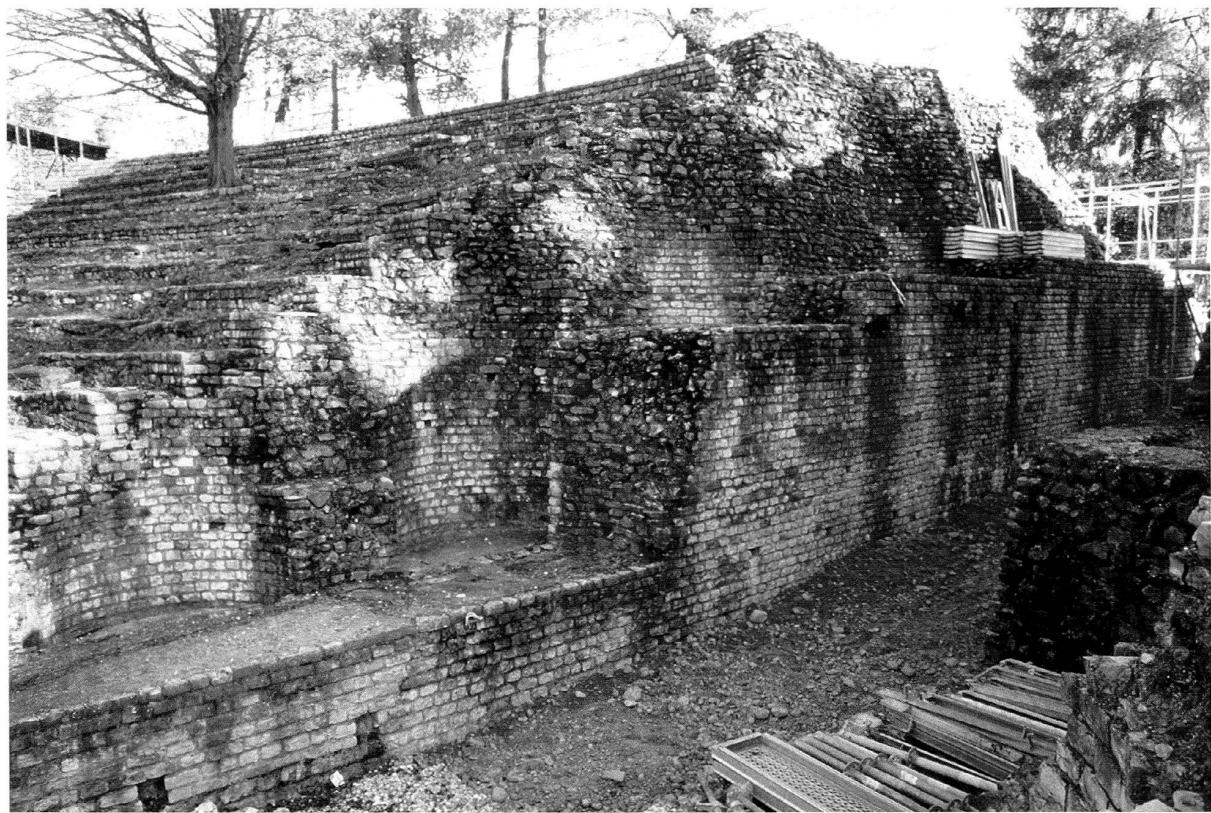
Abb. 35: Augst, Theatersanierung (Grabung 2002.55). Sanierungsarbeiten am Mittelvomitorium. Zustand des Mittelvomitoriums vor Beginn der Arbeiten 2002. Die so genannte Mitteltreppe des älteren szenischen Theaters ist bereits verfüllt und nicht mehr sichtbar.

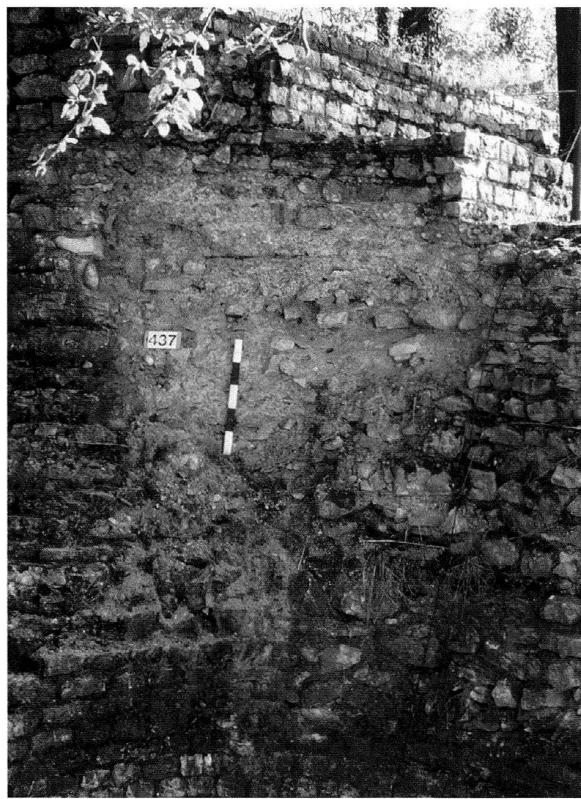
Spezielle Aufmerksamkeit widmeten wir den zum Teil noch hoch erhaltenen antiken Mauerschalen der Entlastungsbögen. In aufwändiger Kleinarbeit wurden gelockerte oder durch Frosteinfluss zerklüftete Schalenquader

Abb. 36: Augst, Theatersanierung (Grabung 2002.55). Sanierungsarbeiten am Mittelvomitorium. Stark beschädigtes Kernmauerwerk der Entlastungsbögen; Zustand vor der Restaurierung.

³⁹ Ankersystem Ischebeck, Typ 30/11 Inox. Die Ankerstangen wurden mit einer Länge von 3–6 m und mit einer Neigung von ca. 15° in das Kernmauerwerk eingebohrt, mit Trassementsuspension verpresst und durch eine korrosionsbeständige Ankerplatte von 24 cm × 24 cm fixiert. Auf Verlangen des begleitenden Ingenieurbüros wurden die Anker im Spätherbst 2002 mit einer Prüflast von ca. 45 kN vorgespannt.

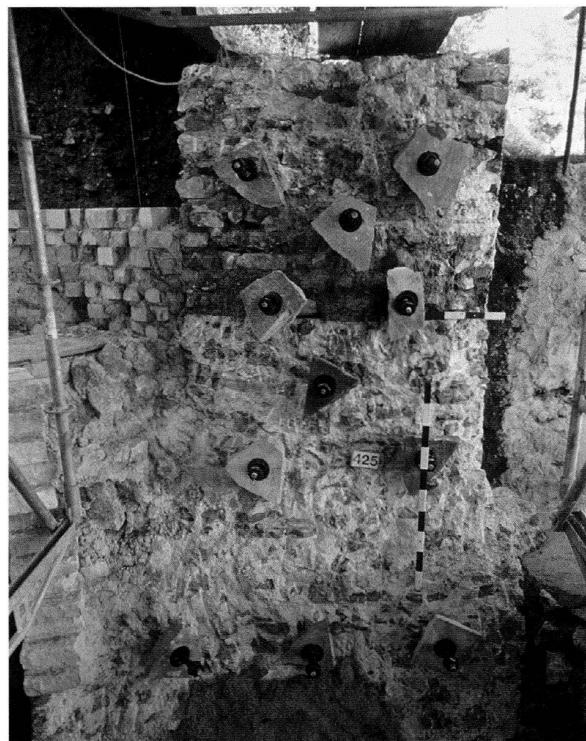
Abb. 37: Augst, Theatersanierung (Grabung 2002.55). Sanierungsarbeiten am Mittelvomitorium. An neuralgischen Stellen wird die Verbindung des neu vorgemauerten Kernmauerwerks mit dem originalen Kalksteinmauerwerk durch Glasfaseranker verstärkt. Arbeitsfoto vor dem Aufmauern der neuen Kernvormauerung.

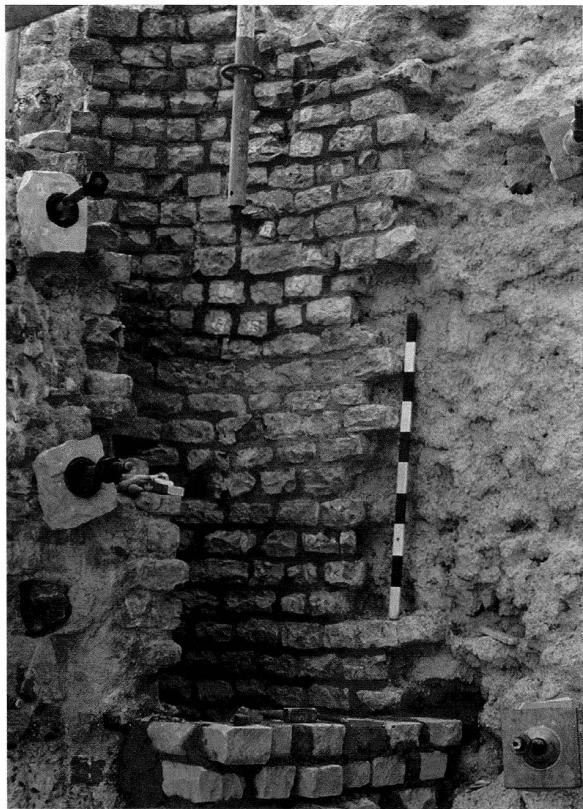
Abb. 38: Augst, Theatersanierung (Grabung 2002.55). Sanierungsarbeiten am Mittelvomitorium. Feinsanierung an den originalen Muschelkalk-Mauerschalen der Entlastungsbögen. Beschädigte Handquadern werden, soweit möglich, mit speziellem Restauriermörtel geklebt oder ergänzt und «weicherer» Mörtel auf Kalkbasis ersetzt die entfernten harten Zementfugen der älteren Restaurierungen. Sämtliche geklebten Handquadern werden für die Dauer der Arbeiten markiert (vgl. Mauerschale in oberer Bildhälfte), damit die Informationen am Schluss auf die Pläne der Restaurierungsdokumentation übertragen werden können.

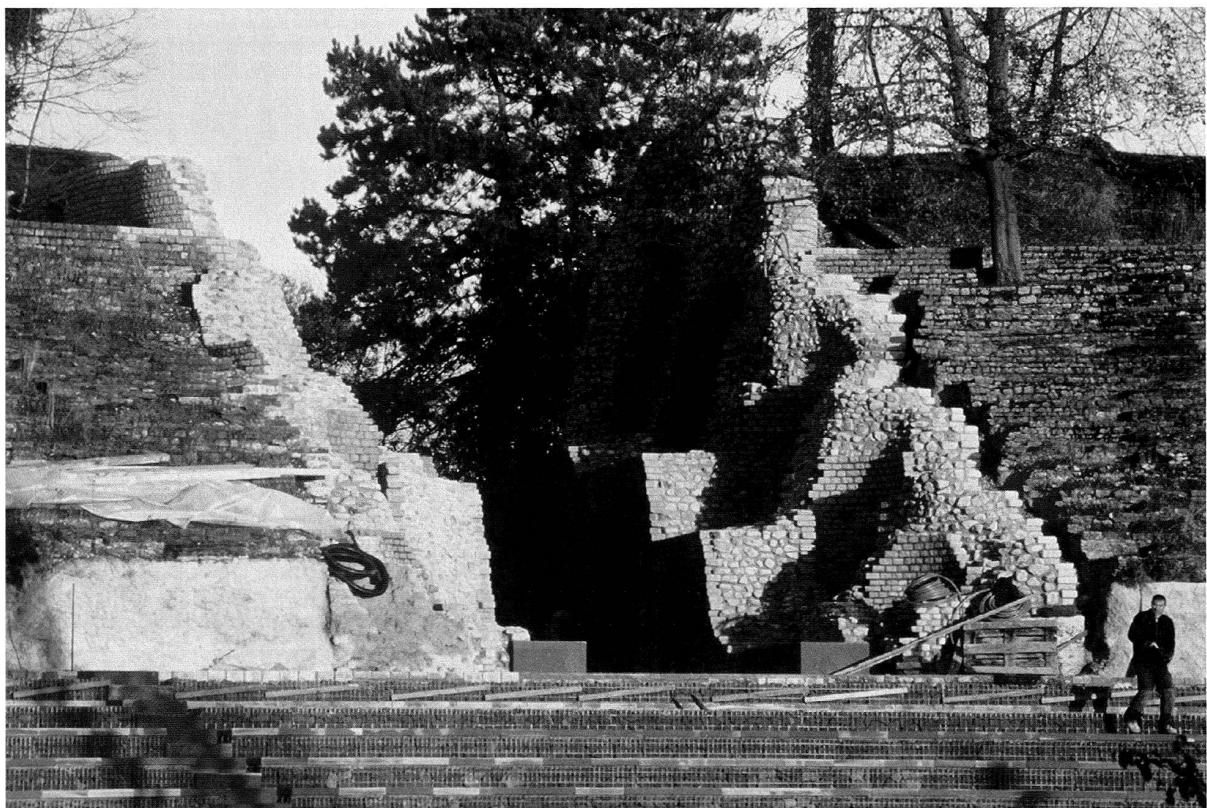
Abb. 40: Augst, Theatersanierung (Grabung 2002.55). Sanierungsarbeiten am Mittelvomitorium. Das Mittelvomitorium nach Fertigstellung der Sanierungsarbeiten von 2002. Die Wangenmauern und die Entlastungsbögen sind restauriert und wo nötig repariert. Die stark zerstörten modernen Kernvormauerungen in den oberen Bereichen wurden erneuert. Im Mündungsbereich zur cavea wurde die unterste Sandsteinquaderlage gemäss den im Baubefund erhaltenen Hinweisen ergänzt.

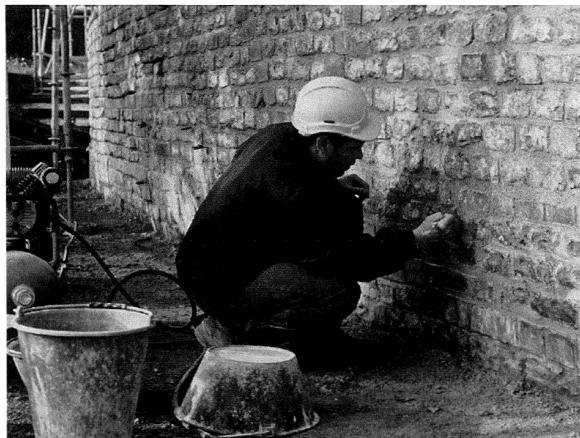
Abb. 41: Augst, Theatersanierung (Grabung 2002.55). Sanierungsarbeiten an der Peripherie von Keil 2. Arbeiter Salim Leghdensi beim Neuverfugen der Mauerschalen.

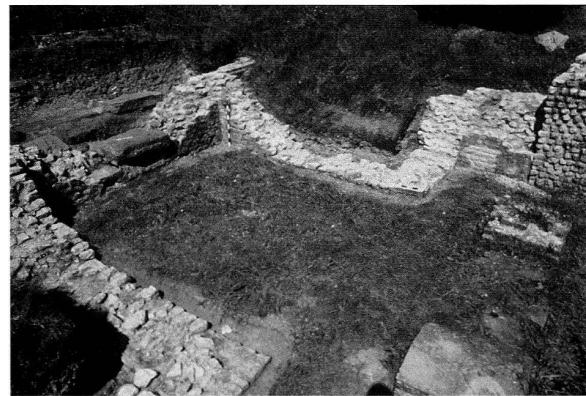
Abb. 42: Augst, Theatersanierung (Grabung 2002.55). Sanierungsarbeiten am Westcarcer des älteren Amphitheaters. Übersicht nach Entfernung der alten, stark beschädigten Zementrestaurierungen. Die antike Mauerkrone ist vollständig freigelegt, gereinigt und partiell injiziert. In einem nächsten Arbeitsschritt erfolgt das Aufbringen einer dampfdiffusionsfähigen Isolationschicht zum Schutz vor eindringendem Meteorwasser. Nach der Ergänzung der abgebauten Mauerteile folgt als Verschleisssschicht eine den antiken Mauerkern imitierende Abdeckung aus Kalksteinschroppen.

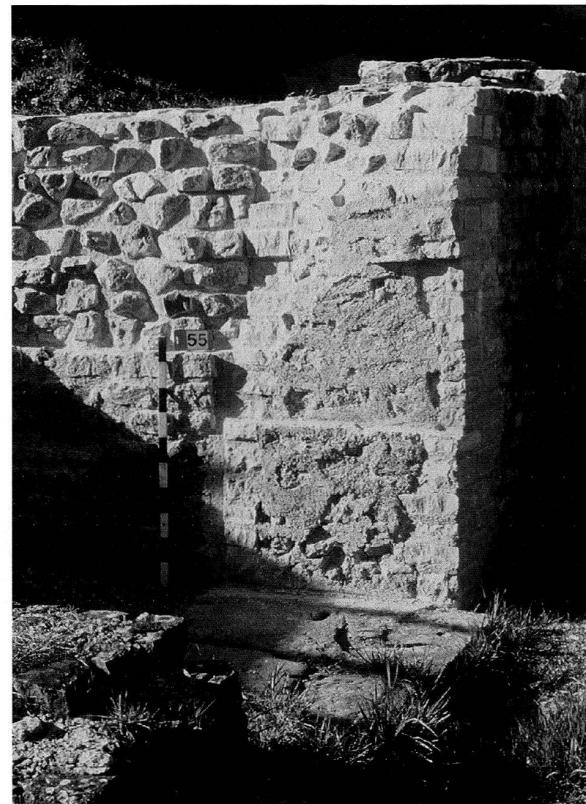
Abb. 43: Augst, Theatersanierung (Grabung 2002.55). Sanierungsarbeiten am Westcarcer des älteren Amphitheaters. Fertig gestellte Anschlüsse der Podiumsmauer an die Nordwestecke des Westcarers. Wo einst Sandsteinquader als Gewände der Carcerporten eingebaut waren, finden sich heute, als Folge des antiken und frühneuzeitlichen Steinraubs, nur noch die beim Ausbrechen der Quader entstandenen Raubtrichter. Im Falle des Westcarers konnte Karl Stehlin in den 1920er Jahren noch die im Kernmauerwerk der Podiumsmauer erkennbaren Negativabdrücke der einst vorhandenen Steinblöcke dokumentieren. Auf der Basis dieser Dokumentation wurden 2002 diese Quadernegative zum besseren Verständnis der baulichen Situation wieder hergestellt.
