Artikel: Das römische Theater von Augst : Sanierungs- und Forschungsarbeiten

Das römische Theater von Augst: Sanierungs- und Forschungsarbeiten 2003

Thomas Hufschmid und Ines Horisberger-Matter

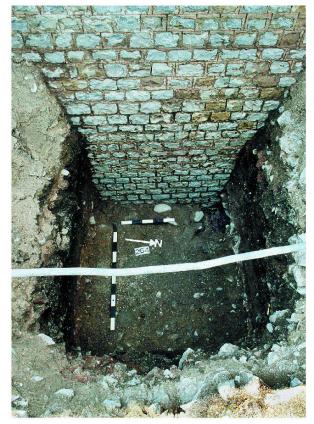
Abb. 4: Augst, Theatersanierung (Grabung 2003.55). Peripheriemauer (MR 58) Keil 3. Sondierloch an der Peripheriemauer, Übersicht. Zweiphasiger, gut erhaltener, rot bemalter Fugenstrich in situ an der Mauerschale von MR 58.

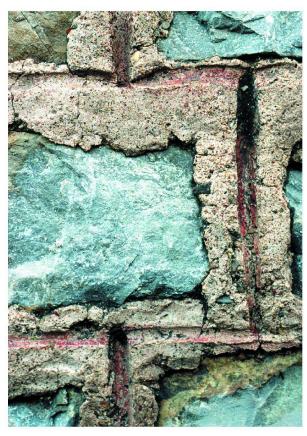
Abb. 3: Augst, Theatersanierung (Grabung 2003.55). Peripheriemauer (MR 58) Keil 3. Detail des hervorragend erhaltenen Fugmörtels mit eingedrücktem, U-förmigem Fugenstrich und dunkelroter Bemalung (Bereich der oberen, originalen Zone).

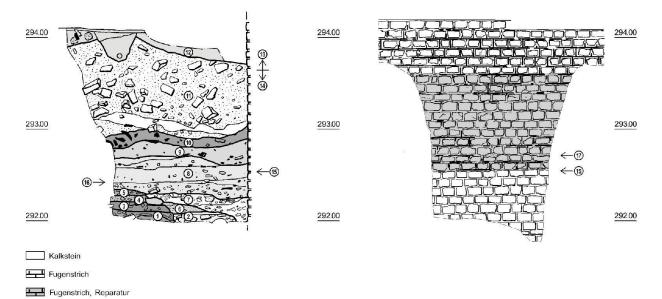
Abb. 5: Augst, Theatersanierung (Grabung 2003.55). Peripheriemauer (MR58) Keil 3. Stratigraphie des nördlichen Grabungsrands (Profil 324) und Ansicht an die Peripheriemauer 58 im Bereich der Sondage. M. 1:40.

auf 292,52 m ü. M., ca. 1,50 m unterhalb des modernen Gehniveaus (Abb. 5,15). Spuren eines klaren römischen Bodenniveaus aus hartem Kies oder Stein liessen sich auf dieser Höhe allerdings keine fassen. Stattdessen stiessen wir in der Sondage in der Zone des unteren Fugenstrichabschlusses auf ein 40–50 cm mächtiges Paket holzkohlehaltiger, lehmiger Planieschichten, die als Gehniveau während der Nutzung des jüngeren szenischen Theaters kaum in Frage kommen (Abb. 5,8.9). Einerseits findet sich im unteren Bereich dieser Planieschichten, tiefer gelegen als die Unterkante des roten Fugenstrichs, eine Mörtelschuttlinse³, die mit grösster Wahrscheinlichkeit durch abgewit-

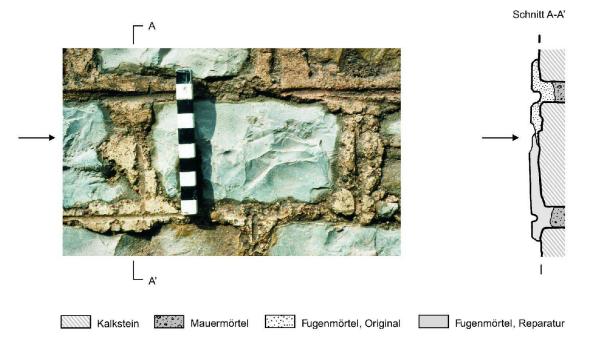
Abb. 6: Augst, Theatersanierung (Grabung 2003.55). Peripheriemauer (MR 58) Keil 3. Detailansicht und Schmitt der Kontaktzone zwischen älterem rot bemaltem Fugenstrich (mit rosafarbenem Fugmörtel) und jüngerem rot bemaltem Fugenstrich (mit beige-weisslichem Fugmörtel). Der Fugmörtel der unteren Mauerpartie zieht eindeutig auf denjenigen der oberen Partie.

- O Der Fugmörtel der oberen, älteren Zone besitzt eine deutliche Rosafärbung, entstanden durch Beimengung von Ziegelstaub und Ziegelschrot; die Korngrösse des Sandzuschlags liegt zwischen 0,2cm und 0,5 cm. Der Fugmörtel der unteren, jüngeren Zone besitzt dagegen eine deutlich hellere, beige Färbung, da ihm keinerlei Ziegelstaub und nur wenig Ziegelschrot beigemengt ist und auch das Korn des Sandzuschlags ist deutlich gröber als beim älteren Fugmörtel. Hinzu kommt die Feldbeobachtung, dass der hellere Fugmörtel der jüngeren Zone länger feucht blieb als der stärker mit Ziegelschrot durchsetzte ältere Fugmörtel.

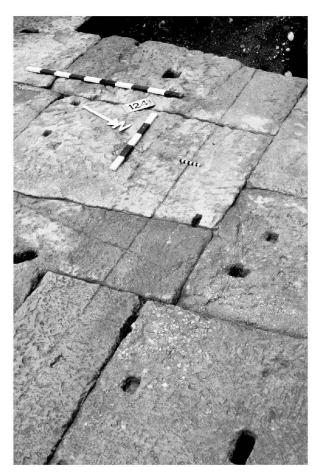
Abb. 10: Augst, Theatersanierung (Grabung 2003.55). Quaderfundamente der südlichen Eingangshalle. Detail mit breiter Quaderabarbeitung und deutlicher, quer über das Fundament verlaufender Risslinie.

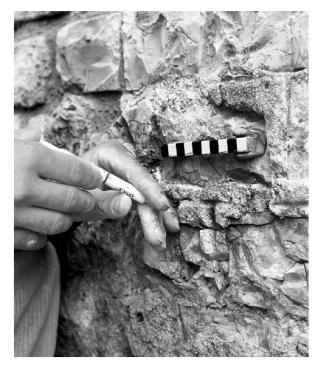
Abb. 37: Augst, Theatersanierung (Grabung 2003.55). Sanierung originaler Mauerschalen. Sicherung antiker Fugenstrichpartien an der südlichen Caveaabschlussmauer 107. Lose Fugmörtelstücke wurden zurückgeklebt, hohle Stellen ausinjiziert und ausgebrochene Mörtelpartien mit Restauriermörtel neu verfugt.

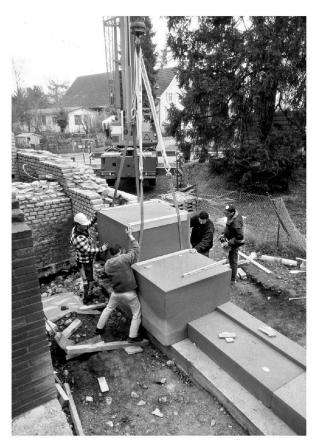
Abb. 39: Augst, Theatersanierung (Grabung 2003.55). Umgebungsgestaltung. Ersatz und Korrektur der bereits von Rudolf Laur-Belart ausgeführten Schwellenkonstruktion am Eingang zum Mittelvomitorium. Auf Grund der jüngsten Grabungen sowie des Studiums der alten Grabungsakten aus dem späten 16. und dem frühen 20. Jahrhundert liess sich der Aufbau der massiven Schwellenkonstruktion recht genau rekonstruieren. Das Versetzen der grossen Buntsandsteinquader – einzelne Blöcke erreichten ein Gewicht von bis zu vier Tonnen – erforderte einiges an Ideenreichtum und Fingerspitzengefühl.
