Zeitschrift:	Jahresberichte aus Augst und Kaiseraugst
Herausgeber:	Augusta Raurica
Band:	25 (2004)
Artikel:	Das römische Theater von Augst : Sanierungs- und Forschungsarbeiten 2003
Autor:	Hufschmid, Thomas / Horisberger-Matter, Ines
DOI:	https://doi.org/10.5169/seals-395670

Das römische Theater von Augst: Sanierungs- und Forschungsarbeiten 2003

Thomas Hufschmid und Ines Horisberger-Matter

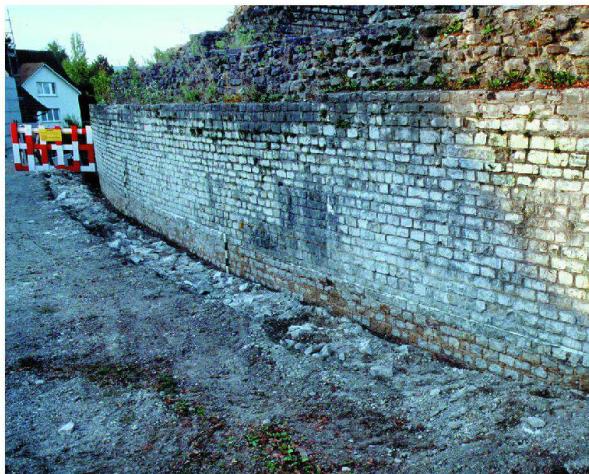
Abb. 2: Augst, Theatersanierung (Grabung 2003.55). Peripheriemauer (MR 58) Keil 3. Übersicht über die freigelegte Sockelzone mit hervorragend erhaltenem, rot bemaltem Fugenstrich im Bereich der untersten 30 cm.

riemauer (MR 58) gut erhaltener, rot bemalter Fugenstrich zum Vorschein (Abb. 2). Der mit Hilfe eines Fugeisens eingedrückte Fugenstrich besitzt einen halbkreis- bis U-förmigen Querschnitt (je nachdem wie tief das Fugeisen eingedrückt wurde) und ist mit dunkelroter Farbe nachgezogen

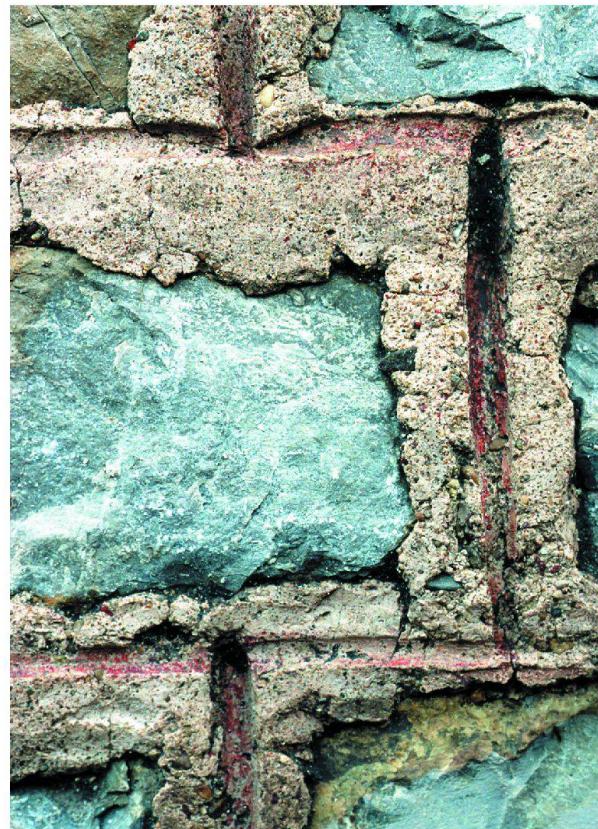
Abb. 3: Augst, Theatersanierung (Grabung 2003.55). Peripheriemauer (MR 58) Keil 3. Detail des hervorragend erhaltenen Fugmörtels mit eingeprägtem, U-förmigem Fugenstrich und dunkelroter Bemalung (Bereich der oberen, originalen Zone).

(Abb. 3). Das Verfugen des Kalksteinmauerwerks erfolgte jeweils in einem zweiten, nachträglichen Arbeitsgang mittels eines speziellen Mörtels, der hochhydraulische Eigenschaften aufweist. Bereits Fritz Frey konnte zu Beginn des 20. Jahrhunderts feststellen, dass dieser rot ausgezogene Fugenstrich in Augst nur beim jüngeren szenischen Theater bekannt und auch dort nur bei den in antiker Zeit sichtbaren Mauerflächen anzutreffen ist². Der untere Abschluss dieser Art von Fugenbehandlung liefert demzufolge Hinweise zur Höhenlage der antiken Laufniveaus. Im Wissen um diesen Informationsgehalt entschlossen wir uns daher im Sommer 2003, auf Grund des gut erhaltenen Fugenbefunds an der Peripherie von Keil 3 eine Sondierung vorzunehmen, um die Lage und Beschaffenheit des antiken Bodenniveaus in dieser Zone zu ermitteln (Abb. 4). Wir erreichten die Unterkante des roten Fugenstrichs

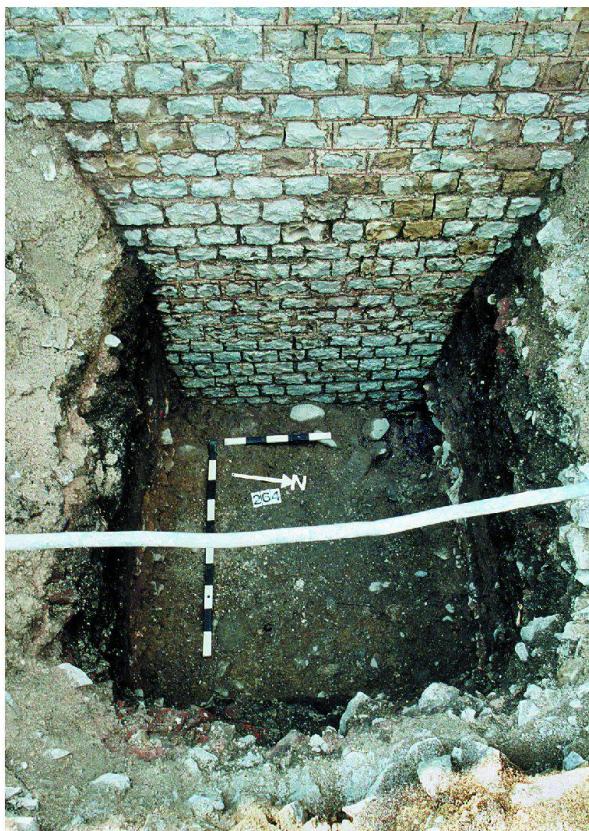
Abb. 4: Augst, Theatersanierung (Grabung 2003.55). Peripheriemauer (MR 58) Keil 3. Sondierloch an der Peripheriemauer, Übersicht. Zweiphasiger, gut erhaltener, rot bemalter Fugenstrich *in situ* an der Mauerschale von MR 58.

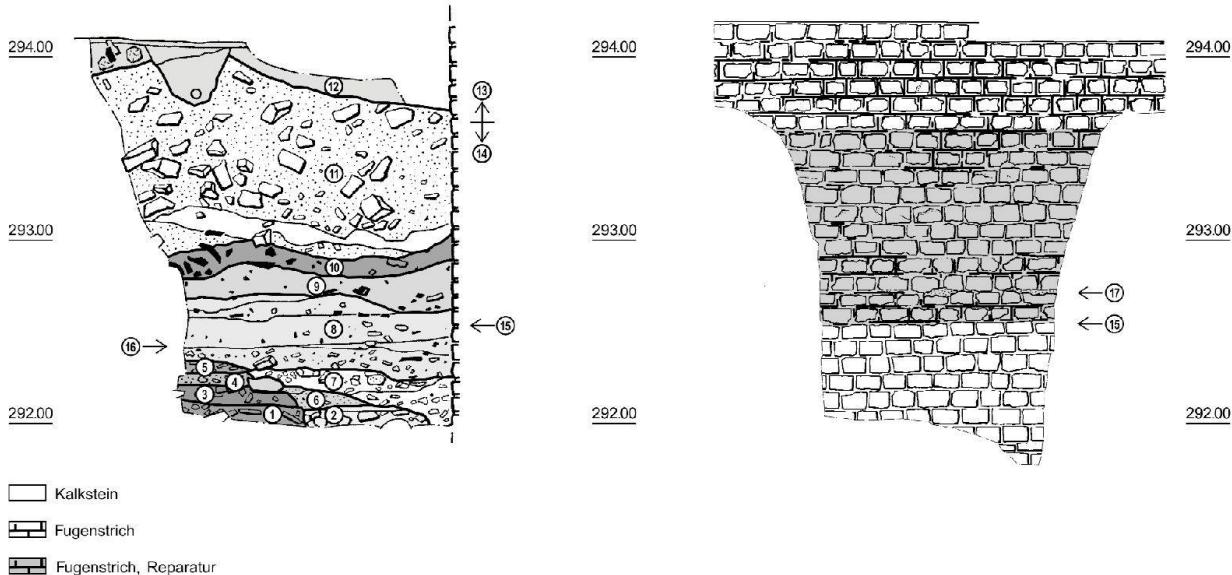
Abb. 5: Augst, Theatersanierung (Grabung 2003.55). Peripheriemauer (MR58) Keil 3. Stratigraphie des nördlichen Grabungsrandes (Profil 324) und Ansicht an die Peripheriemauer 58 im Bereich der Sondage. M. 1:40.

Aus dem oben Gesagten wird deutlich, dass sich weder unmittelbar auf Höhe der Unterkante des Fugenstrichs noch in der darüber liegenden Zone irgendwelche Hinweise auf ein antikes Bodenniveau finden. Dies im Gegensatz zur Stratigraphie unterhalb der tierknochen- und holzkohlehaltigen Planieschichten. Auf einer Höhe von 292,20–292,35 m ü. M., also rund 20–30 cm tiefer liegend als der untere Abschluss des rot bemalten Fugenstrichs, liess sich in den Grabungsprofilen eine Schichtsequenz beobachten, die möglicherweise mit dem antiken Bodenniveau des jüngeren szenischen Theaters in Verbindung gebracht werden darf. Über einer Unterlage aus dünnen und sehr feinen Kalksteinsplittern in stark verpresstem Quarzsand (Abb. 5,4) konnte eine bis 10 cm mächtige, homogene Schicht von *Buntsandsteinschutt* beobachtet werden (Abb. 5,5). Erfahrungsgemäss lässt ein derartiger Befund in der Regel zwei Interpretationsmöglichkeiten zu: Entweder es liegt ein antikes Bauniveau vor, oder es handelt sich um die Überreste eines ausgeraubten Sandstein-Plattenbodens⁷. Aus Gründen der Zusammensetzung der Schichten Abbildung 5,4 und 5,5 sowie der Höhenlage des

rot bemalten Fugenstrichs wird man nicht fehlgehen, die in der Stratigraphie angetroffenen Spuren als Überreste eines (noch antik?) entfernten Steinbelags zu interpretieren, was bedeutet, dass das unmittelbare Umgebungs niveau des dritten Theaters, zumindest im Bereich von Keil 3, aus einem *Buntsandstein-Plattenbelag* bestanden haben muss⁸. Geht man in der Folge von einer für solche Verwendungs zwecke üblichen Plattendicke von 25–30 cm aus, erreicht die Oberkante des Plattenbelags ziemlich genau die Höhe,

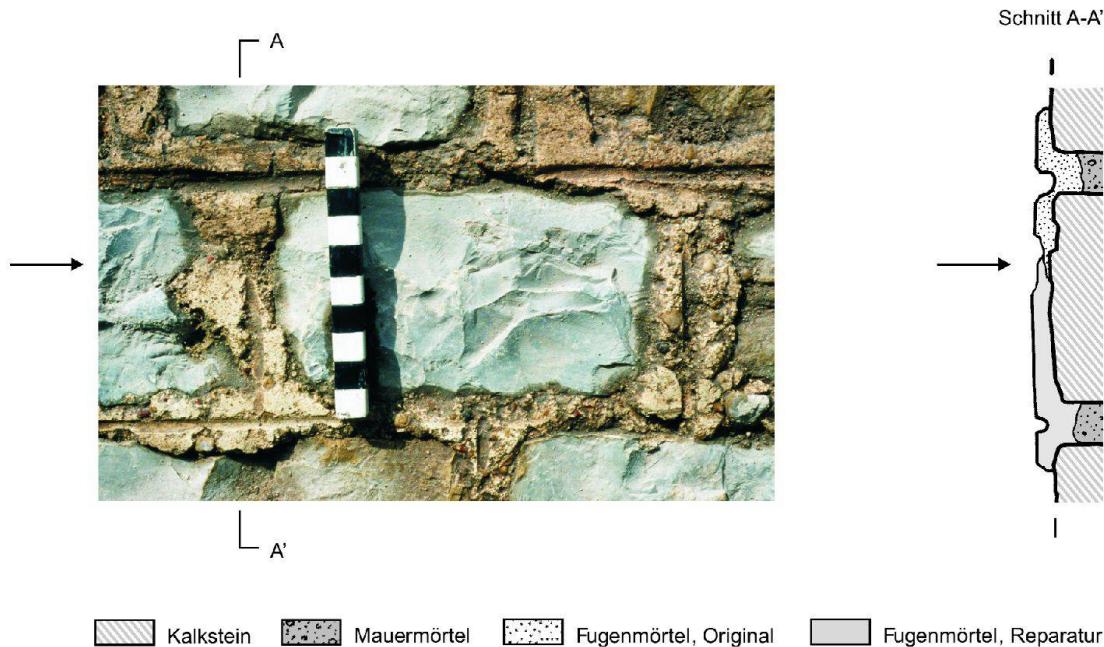
Abb. 6: Augst, Theatersanierung (Grabung 2003.55). Peripheriemauer (MR 58) Keil 3. Detailansicht und Schnitt der Kontaktzone zwischen älterem rot bemaltem Fugenstrich (mit rosafarbenem Fugmörtel) und jüngerem rot bemaltem Fugenstrich (mit beige-weisslichem Fugmörtel). Der Fugmörtel der unteren Mauerpartie zieht eindeutig auf denjenigen der oberen Partie.

auf welcher der rot bemalte Fugenstrich an Mauer 58 endet. Damit ist allerdings das Korpus der Indizien, die Hinweise zum Aussehen des an die Peripheriemauer 58 reichenden Bodenniveaus liefern, noch nicht ausgeschöpft. So lässt sich im Schichtprofil feststellen, dass die Spuren des Sandstein-Plattenbodens nicht bis an die Peripheriemauer reichen, sondern 0,80 m vor der Mauer von einer mit sandigem Sediment, Buntsandsteinstaub und wenig Bauschutt verfüllten Grube durchschlagen werden (Abb. 5,6,7)⁹. Die Grube ihrerseits ist, wie die Grabungsprofile deutlich zeigen, zweiphasig und beinhaltet einen jüngeren, sekundär abgegrabenen Teil, der mit sandigem Sediment, vermischt mit Kalksteinsplittern verfüllt ist und stellenweise recht tief in die Baugrube von Mauer 58 hineinabreicht (Abb. 5,7). Auch der Mörtelbefund an Mauer 58 weist noch einige Details auf, die zur Rekonstruktion des Bodenniveaus von Bedeutung sein dürften. Zum einen handelt es sich dabei um eine Reparatur am rot bemalten Fugenstrich (Abb. 5,14; 6), zum anderen um deutliche Spuren von über dem Fugenstrich liegendem Kalkmörtel im unteren Teil dieser Reparaturzone, die belegen, dass hier eine bauliche Struktur mindestens partiell an die Peripheriemauer angemörtelt gewesen sein muss (Abb. 5,17). Die Reparaturzone erstreckt sich auf die untersten 1,10 m der mit rot bemaltem Fugenstrich versehenen Wandzone und schliesst gegen oben in einer horizontalen Linie ab (Abb. 5,14). Die Untersuchung am Fugmörtel zeigt deutlich, dass der Mörtel der unteren Fugenstrichpartie auf den Fugmörtel der oberen Partie zieht, der *untere Teil der Wand*

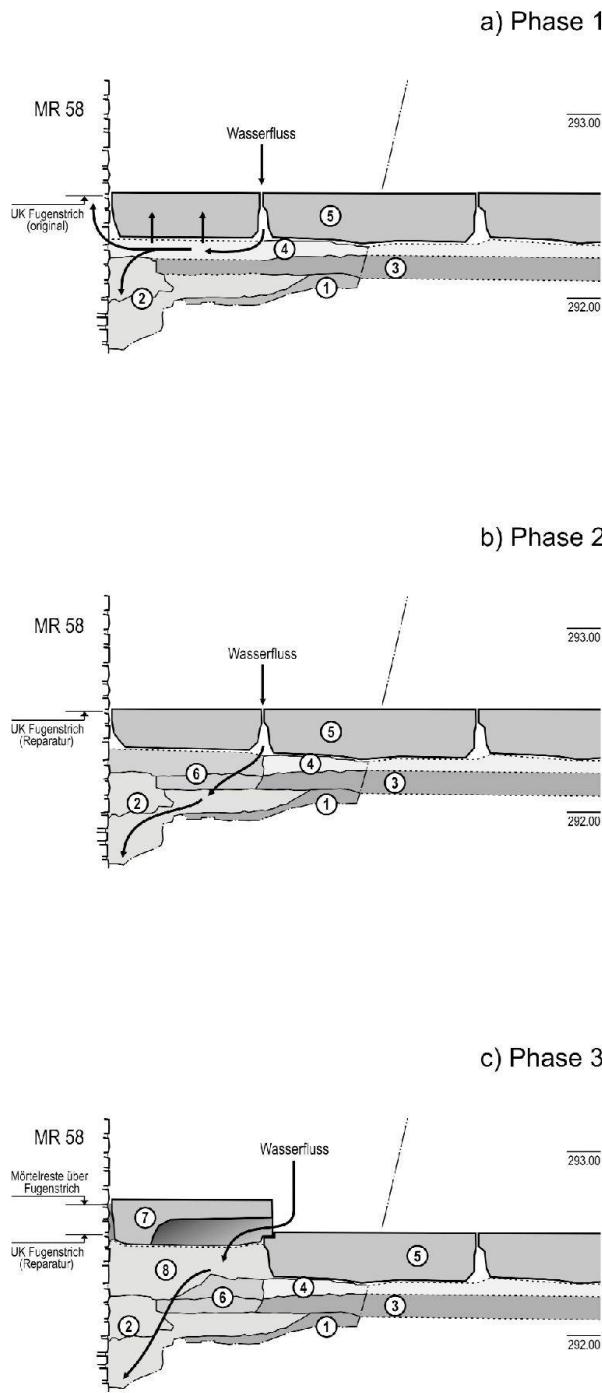
Abb. 7: Augst, Theatersanierung (Grabung 2003.55). Peripheriemauer (MR 58) Keil 3. Mögliche Phasenabfolge (Phasen 1-3) für den mutmasslichen, an die Peripheriemauer 58 anschliessenden Sandstein-Plattenbelag. M. 1:40.

Phase 1 (Abb. 7,a): Es ist zu vermuten, dass in dieser ersten Phase die über die Baugrube von Mauer 58 hinwegziehende, lehmige Bauplanie direkt unter der Versetzungsschicht der Platten (Abb. 7,3) bis fast an die Peripheriemauer heranreichte. Dadurch wurde allerdings ein Versickern des Niederschlagswassers in der mauernahen Zone erheblich erschwert, so dass es zu Staunässe im Bereich der Sandsteinplatten und des Mauerfusses kommen konnte, was letztlich in der Sockelzone zu schweren Feuchtigkeitsschäden und einem Abbröckeln der Verfugung führte.

Phase 2 (Abb. 7,b): Der rot ausgezogene Fugenstrich wurde in den untersten 1,10 m der Sockelzone ersetzt. Um erneuten Schäden durch Staunässe entgegenzuwirken, entschied man sich, einen Teil des Sandstein-Plattenbelags auszubauen (verschiedene durch die Feuchtigkeit zerstörte Platten mussten evtl. sowsieso ersetzt werden), damit die als Wassersperre wirkende Lehmschicht (Abb. 7,3) über dem Drainagekoffer der Baugrubenverfüllung (Abb. 7,2) entfernt und durch ein sickerfähiges Sediment aus Kalksteinsplittern (Werkabfall) und Sand ersetzt werden konnte (Abb. 7,6). Danach wurden über der so geschaffenen Drainagepackung die Bodenplatten neu versetzt (Abb. 7,5). Die Versickerung des Niederschlagswassers erfolgte wie in Phase 1 durch die Plattenfugen direkt in die Sickerpackung am Mauerfuss.

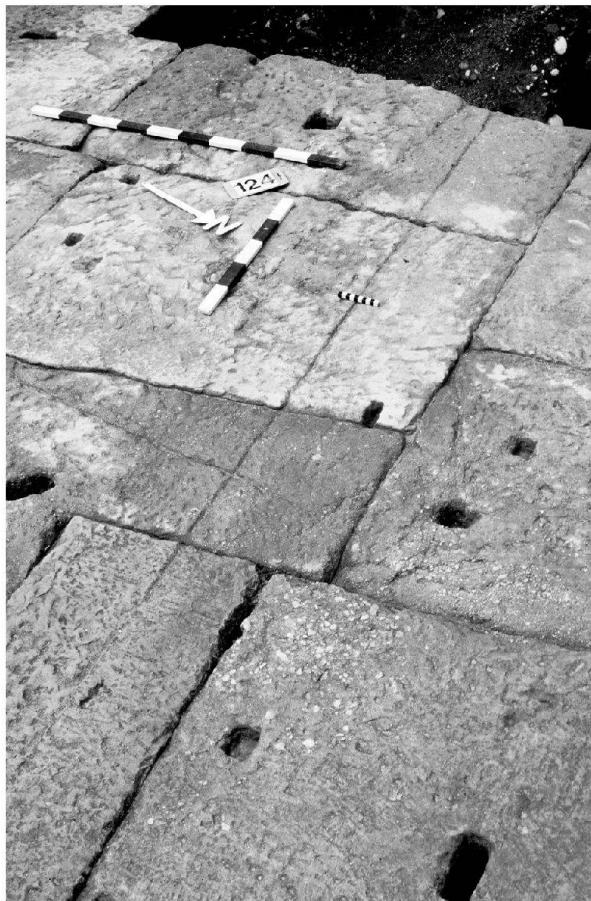
Abb. 10: Augst, Theatersanierung (Grabung 2003.55). Quaderfundamente der südlichen Eingangshalle. Detail mit breiter Quaderarbeitung und deutlicher, quer über das Fundament verlaufender Risslinie.

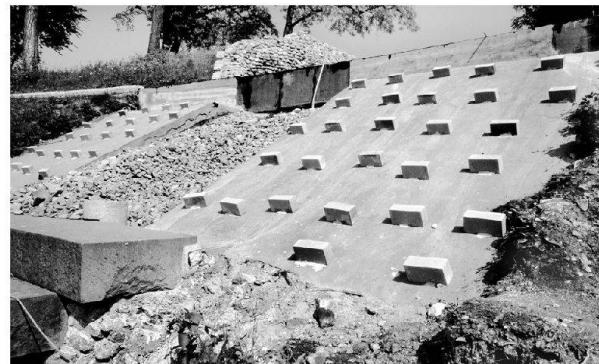
Abb. 30: Augst, Theatersanierung (Grabung 2003.55). Rekonstruktion der Sitzstufen im zweiten Rang. Zone der Betonüberwölbung des Südost-Vomitoriums; Unterkonstruktion als Sicherung gegen das Abrutschen der darüber folgenden 28° steilen Erdböschung.

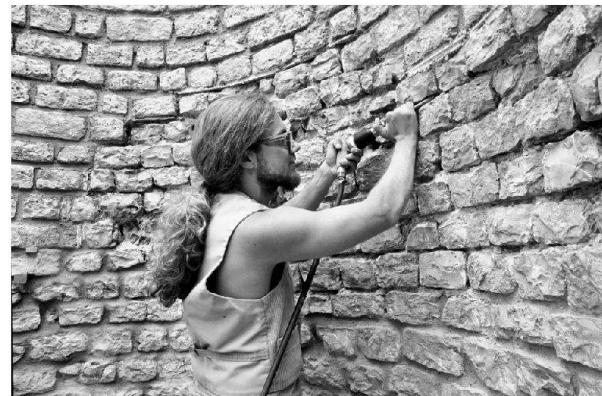
Zwei Hauptprobleme sind für die Mehrheit der Schäden an Mauerschalen und originalem Fugenstrich verantwortlich: Durch die bei früheren Restaurierungsarbeiten mit einem dichten, harten Zementmörtel verschlossenen Fugen zwischen den Kleinquäderchen kann die Mauerfeuchte nicht mehr entweichen. Frostschäden am Steinmaterial sind die Folge, so dass ganze Schalenplatten auf Frosttiefe vom Kern abgesprengt werden. Die dadurch entstehenden Ausbauchungen an den Mauerschalen können in der Folge zur statischen Destabilisierung grösserer Mauerpartien führen⁴⁵. Andererseits sind die Ursachen für den schlechten Zustand des Fug- und Mauermörtels vielfältig; zumeist sind die Bindemittelanteile aus dem antiken Mörtel durch übermässigen Wasserfluss ausgewaschen oder Mauerfeuchte – z. B. durch aufsteigende Staunässe – führt zu Frostschäden. Es können aber auch Mörtelschäden durch Mikroorganismen (Algen, Flechten) und nicht zuletzt durch mechanische Beanspruchung beobachtet werden.

Sanierung von durch Zementverschluss verursachten Frostschäden an Mauerschalen des Entlastungsbogens MR 115 an der Peripherie von Keil 1

Abb. 34: Augst, Theatersanierung (Grabung 2003.55). Sanierung originaler Mauerschalen. Steinbildhauer Flavian Naber bei Konservierungsarbeiten an einem der Entlastungsbögen der Peripherie von Keil 1. Nach dem Ausspitzen der bei neuzeitlichen Restaurierungen angebrachten, harten Fugen aus Portlandzement werden vorhandene Frostschäden am Kalksteinmauerwerk repariert. Danach muss das Mauerwerk mit einem «weicheren» Restauriermörtel neu verfügt werden.

Nach dem Ausspitzen möglichst aller modernen Zementfugen im Bereich der noch erhaltenen antiken Mauerschalen wurden die Fugen zwischen den noch gut erhaltenen Schalenquadern bündig entweder mit einem Ledan D2-/Sand-Gemisch oder dem im Rahmen der aktuellen Arbeiten entwickelten «verlängerten Kalkmörtel» geschlossen (Abb. 34)⁴⁶. Die auf hydraulischem Kalk basierende Rezeptur dieses Mörtels soll die Dampfdiffusionsfähigkeit des Materials garantieren und so zukünftige Frostschäden vermeiden oder zumindest erheblich verringern. Da ein Teil der originalen Kalksteinquäderchen aber bereits durch Frostüberprägung zerstört war, musste jeweils vor Ort entschieden werden, wo ein Zusammenkleben des durch den Frost in kleine kantige Stücke aufgespaltenen Steinmaterials im Hinblick auf den Gesamteindruck der Mauerschale noch Sinn macht. Die Quaderstücke wurden in der Regel mit einem Baukleber (Sikadur 31) geklebt, Fugen und feine Haarrisse hingegen mit Restauriermörtel Ledan D2 gefüllt oder injiziert. Nicht alle Kalkquäderchen waren mit dieser Methode noch zu erhalten; wenn die Frontseite des Handquaders bereits total zerstört war, wurden die entstandenen Fehlstellen in der Regel mit einem Ledan D2-/Sand-Gemisch (Verhältnis 3:2) angebördelt und gesichert. An einigen Stellen wurde die Mauerschale auch durch einen vor das Original eingesetzten Blendstein geschlossen. Eine solche Massnahme wurde entweder aus optischen Gründen oder an exponierten Stellen vorbeugend gegen weitere Zerstörung durch Pflanzenbewuchs getroffen. Alle Eingriffe wurden genau dokumentiert und sind auf den Restaurierungsblättern der Sanierungsdokumentation verzeichnet.

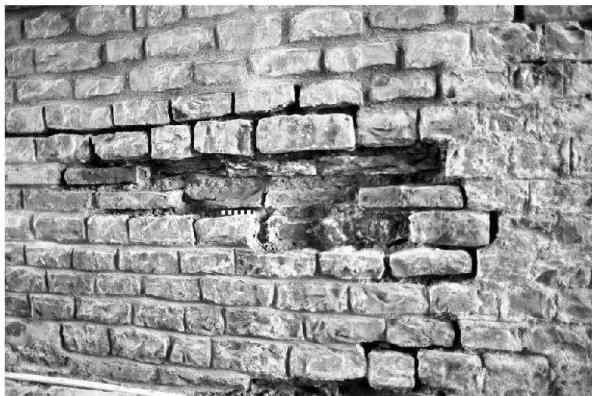
In der Südwanne des Südost-Vomitoriums wurden anlässlich einer antiken Umbau- oder Reparaturphase mehrere Ziegelbänder in das römische Kleinquaderwerk eingelegt. Aufsteigende Mauerfeuchte und Befall durch Mikroorganismen sorgten in der 1941 durch Rudolf Laur-Belarts Maurergruppe dicht mit Zement ausgefugten Wand seitlicher für massive Schäden. Als erste Massnahme drängte sich hier eine Bodendrainage in Form eines etwa 30 cm × 30 cm messenden, mit Wandkies verfüllten Grabens am Fuss beider Vomitoriumsmauern auf. In den Gräben wurden gleichzeitig als Vorbereitung für eine spätere Elektrifizierung Kabel-Leerrohre untergebracht. Nach dem Ausspitzen der harten Zementfugen der Mauerschalen erwies sich vor allem die Restaurierung respektive der teilweise Ersatz der stark beschädigten Ziegelplatten als schwierig und sehr zeitraubend. Bis auf eine Tiefe von 20 cm war ein Grossteil der 5,5 cm starken Ziegelplatten durch Frosteinwirkung gesprengt und konnte nur in mühevoller Kleinarbeit wieder geklebt und so erhalten werden (Abb. 35; 36). Da die Platten sehr tief in den originalen Mauerkern

Abb. 35: Augst, Theatersanierung (Grabung 2003.55). Sanierung originaler Mauerschalen. Schwere Schäden an den Ziegelbändern einer antiken Reparatur an der südlichen Mauerschale des Südost-Vomitoriums.
