# Das römische Theater von Augst: Sanierungs- und Forschungsarbeiten 2007

Thomas Hufschmid und Ines Horisberger-Matter

Mit der Übergabe des fertig restaurierten Theaters an die Verantwortlichen von Augusta Raurica fand das Theatersanierungsprojekt am 17. Januar 2007 seinen offiziellen Abschluss. Die Entlassung des Monuments aus den Händen des Hochbauamts wurde am 9. Mai 2007 gefeiert, als die Baudirektorin das sanierte Bauwerk in einem festlichen Akt an den Kulturdirektor übergab. Verschiedene kleinere Arbeiten blieben aber im Verlauf des Jahres noch zu erledigen. Der Abschluss einer Sondiergrabung im Bereich des Westcarcers des Amphitheaters erbrachte Reste von diversen Strassenkörpern sowie Teile einer Sandsteintreppe aus der Zeit vor dem ältesten Theater. In der Zone unter der modernen Kioskplattform erbrachten Bauabklärungen und eine kleine Sondierung an den zur Eingangshalle gehörenden Stützpfälern zusätzliche Informationen zur Mehrphasigkeit dieser Mauerzüge. Die im Rahmen der Dokumentationsarbeiten durchgeführte Aufnahme von Werksteinstücken und die dadurch entstehenden Aussagemöglichkeiten werden zudem am Beispiel von Bauelementen der nördlichen Eingangshalle exemplarisch

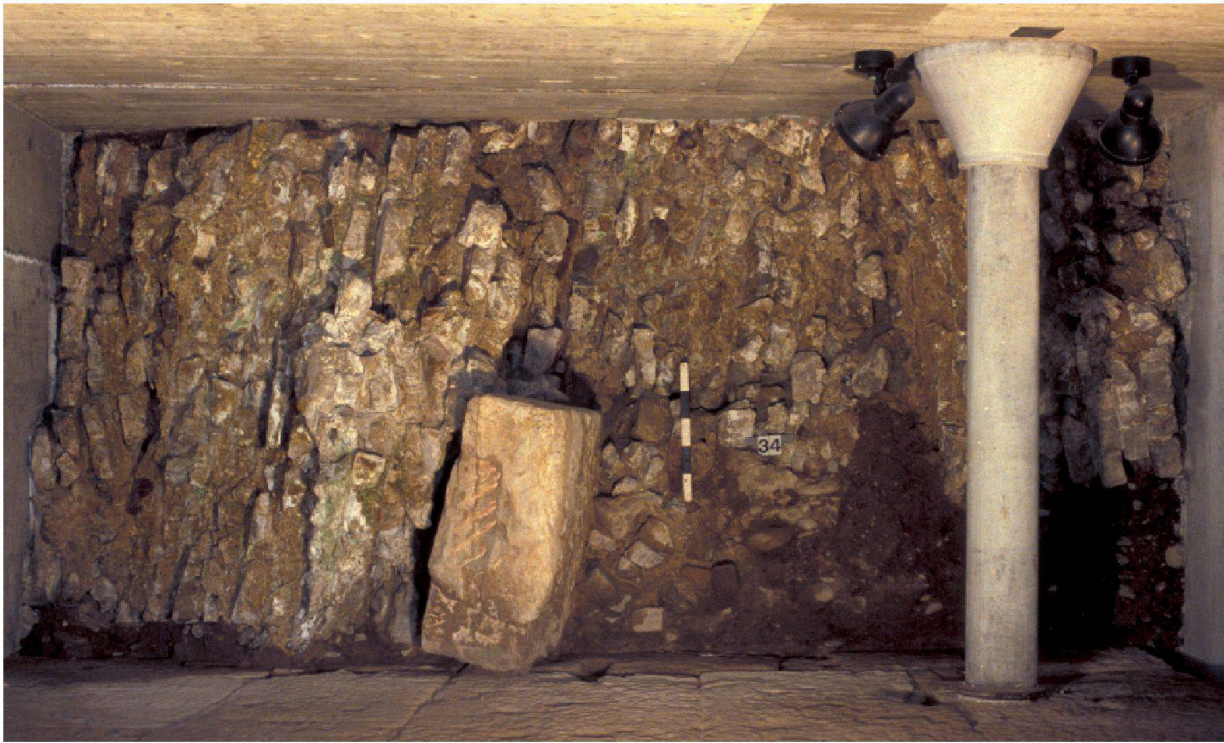
Abb. 9: Augst, Theatersanierung (Grabung 2007.055). Dokumentation von Profil 405; der Profilabschnitt besteht zum grössten Teil aus einem verstürzten opus-vittatum-Mauerkörper. Im Zentrum der grob behauene, massive Buntsandsteinquader, bei dem es sich um einen Keilsteinrohling handeln könnte, dessen weitere Bearbeitung infolge der schlechten Steinqualität aufgegeben wurde. Unmittelbar rechts neben dem Quader loser Schutt und daran anschliessend eine gegen Süden auskeilende Sedimentschicht, deren Entstehung noch ungeklärt ist. Blick von Osten.

werk besteht, blieb das stratigraphische Gefüge zunächst vermeintlich stabil. Mit den Jahren zeigte sich allerdings, dass auch unterhalb der schützenden Plattform regelmässig Frostereignisse stattfinden, die zum Absprengen von kleinen Mauerstücken und Kalksteinen am Mauerversturz führten. Zudem lockern die Temperaturschwankungen zwischen Sommer und Winter und das Austrocknen des durch den Aufprall beim Absturz ohnehin schon geschwächten Mauerwerks das Mauergefüge zusätzlich auf. Um den Mauerbestand zu retten und ein Erodieren des Profils zu verhindern, war daher eine Konservierung des heute noch sichtbaren Profilabschnitts dringend angezeigt. Vorgängig zum restauratorischen Eingriff reinigten wir das Profil jedoch nochmals vollständig und dokumentierten es vor dem Hintergrund der im Laufe der Theatersanierung gewonnenen Erkenntnisse.

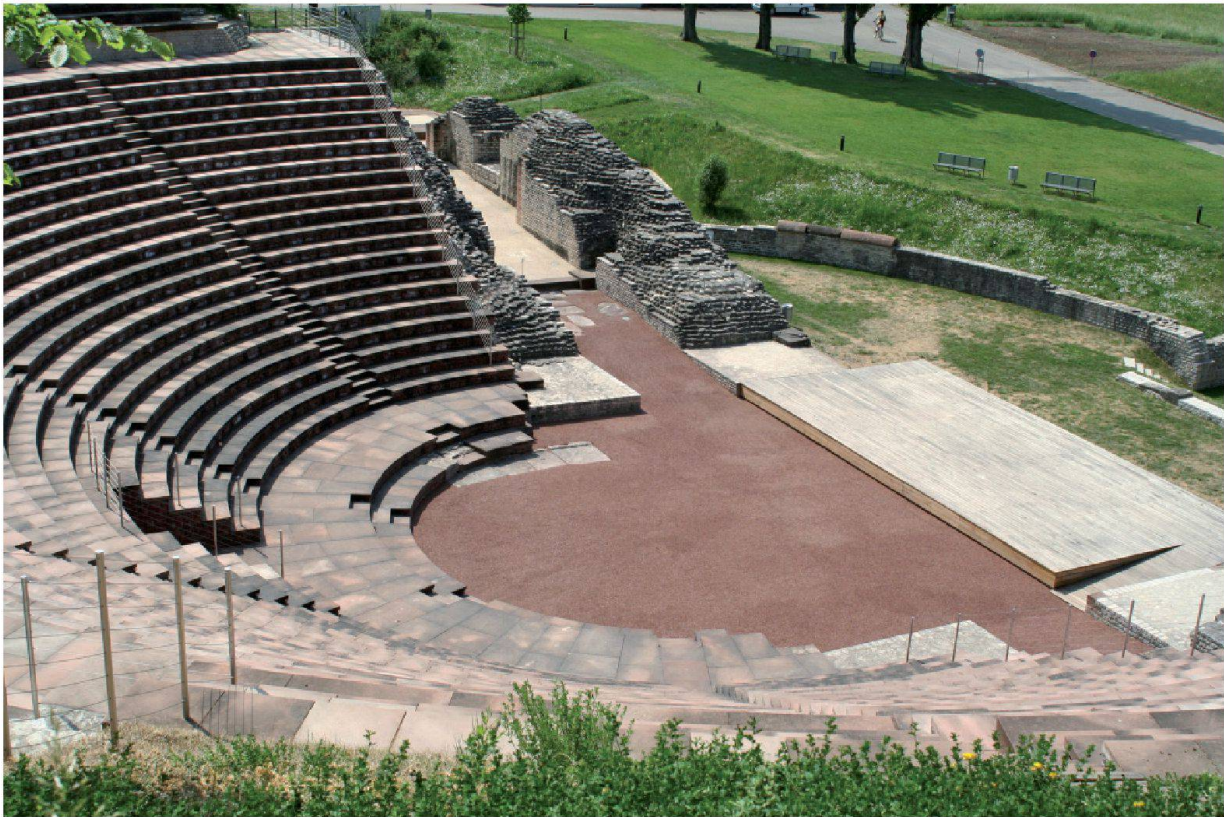
Abb. 22: Augst, Theatersanierung (Grabung 2007.055). Verfestigter Bodenbelag in der Orchestra, Übersicht. Blick von Norden.

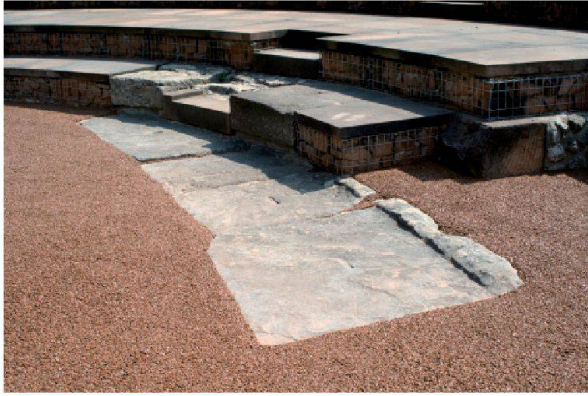
Abb. 23: Augst, Theatersanierung (Grabung 2007.055). Verfestigter Bodenbelag in der Orchestra, Detail mit Anschluss an die originalen Bodenplatten. Blick von Westen.

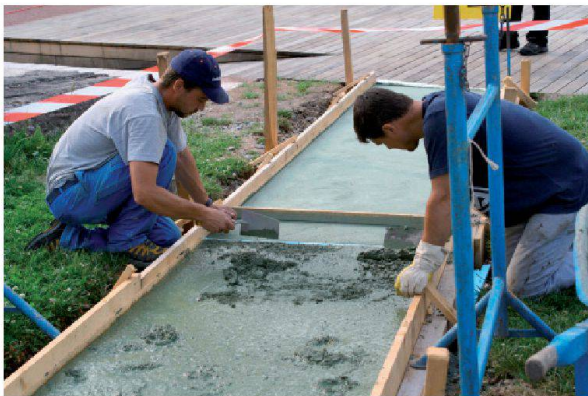
Abb. 25: Augst, Theatersanierung (Grabung 2007.055). Behindertengerechter Zugang zur Orchestra, Blick von Nordwesten. Rampe in grünlich eingefärbtem Beton, Mitarbeiter der Fa. M. Fux AG während der Ausführung.

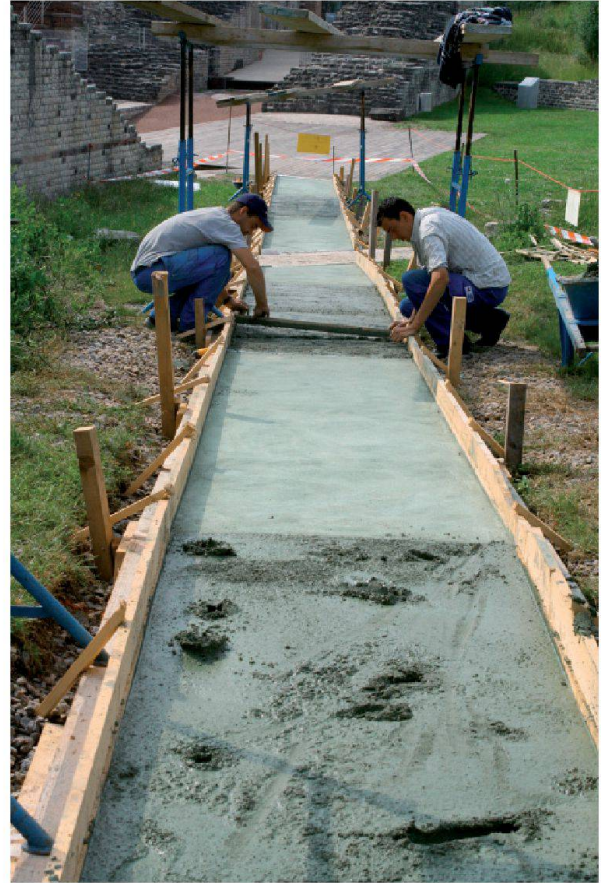
Abb. 24: Augst, Theatersanierung (Grabung 2007.055). Behindertengerechter Zugang zur Orchestra, Übersicht von Nordwesten. Die Ausführung der Rampe durch die Mitarbeiter der Fa. M. Fux AG erfolgte in grünlich eingefärbtem Beton.

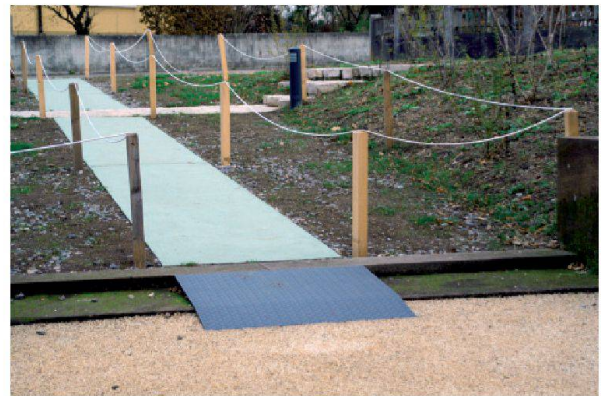
Abb. 26: Augst, Theatersanierung (Grabung 2007.055). Behindertengerechter Zugang zum Mittelvomitorium, Blick von Westen. Der Falz in der Sandsteinschwelle zum Vomitorium wird durch ein Rampenstück aus Riffelblech überbrückt.

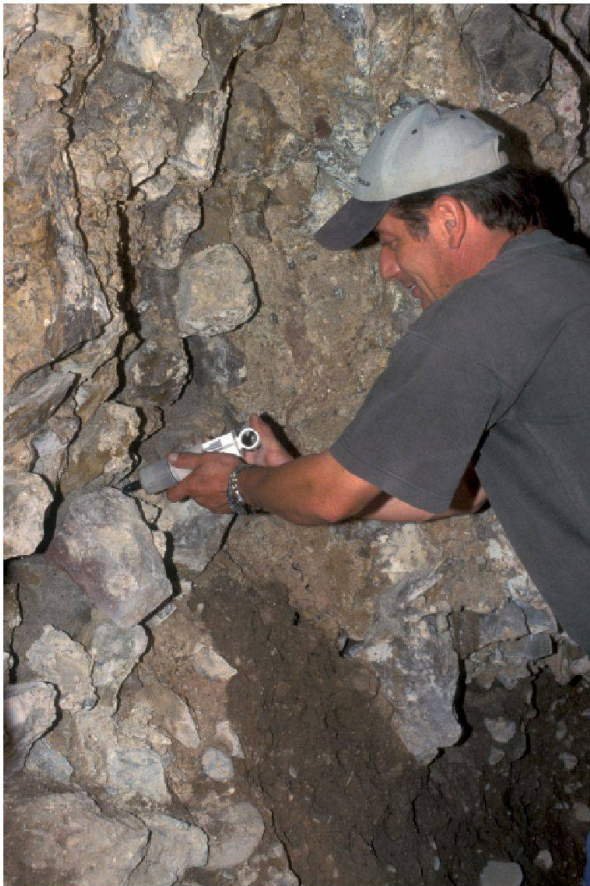
Abb. 27: Augst, Theatersanierung (Grabung 2007.055). Sanierung des Versturzpfeils über den Sandsteinfundamenten der nördlichen Eingangshalle des Theaters. Mladen Puklin, Mitarbeiter der Firma Fux AG, festigt das aufgelockerte Mörtelmaterial durch Applikation einer Kalkemulsion.

lockerte Mörtel mit einer Kalkwasserlösung getränkt. Das Kalkmaterial wurde so weit verdünnt, dass es mittels einer Spritze an den gefährdeten Stellen appliziert werden konnte (Abb. 27). Nach dem Verdunsten der Wasseranteile wurde der Kalkeintrag bis zur Erreichung der grösstmöglichen Festigung des maroden Mauerwerks wiederholt. Klüfte in den Kalksteinquäderchen wurden mit einem Kalk/Sand-Gemisch vermörtelt. Einzig zur Sicherung des letzten noch verbliebenen Mauerchalenstücks kam punktuell der Mauerinjektionskleber «Sikadur 52», ebenfalls versetzt mit Kalkpulver, gezielt zum Einsatz. Nach Abschluss der Sicherungsarbeiten wurden die nun gefestigte Mauerpartie und die darunter liegenden Erdschichten zur Stabilisierung erneut mit «Sarnacol 2116» besprüht. Der Einsatz des Dispersionsklebers, der sich schon bei der Verfestigung des Splitts im Caveabereich bewährt hatte, erschien uns für diese lokale Applikation unbedenklich, da im Profil kaum Wasserfluss festzustellen ist und ein Auftrag des Dispersionsklebers mit Sicherheit ein weiteres Absanden der Erdschichten reduziert. Bei Bedarf kann eine Nachverfestigung mit «Sarnacol 2116» im Rahmen des periodischen Unterhalts erfolgen.

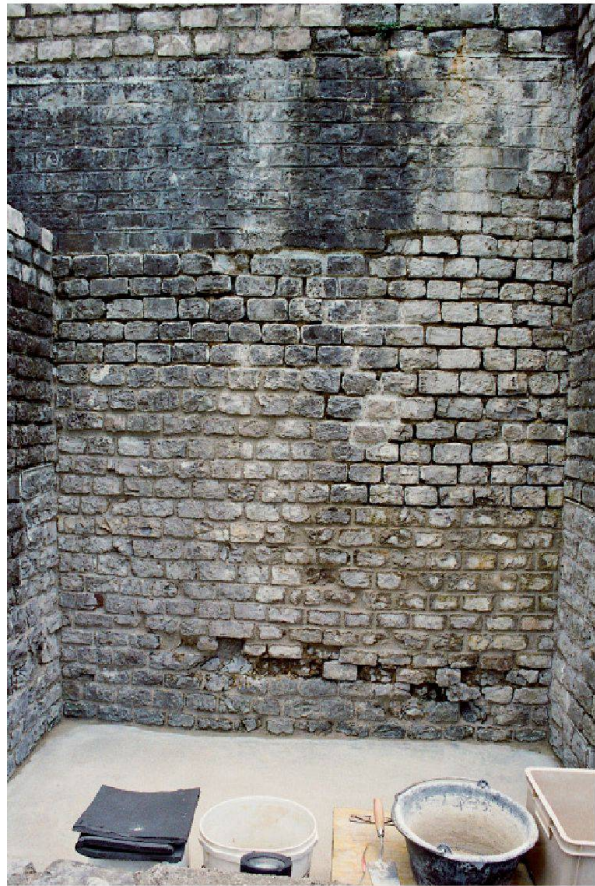
Abb. 28: Augst, Theatersanierung (Grabung 2007.055). Feinsanierung der Mauerchale von MR 55 mit stark durchfeuchtetem Mauerfuss im Bereich zwischen MR 155 und MR 156. Aufnahme nach Abschluss der Maueranierung, vor dem Einbringen der schützenden Kiesanfüllung. Blick von Norden.

von Keil 1 zeigten nebst dem üblichen Schadensbild zusätzlich starke Zerfallserscheinungen an den Schalenquärdern im Bereich des Mauerfusses (Abb. 28). Weil die Mauerschale beidseits direkt auf einem durchgehenden antiken Mauerwerk aufbaut, konnte das anfallende Meteorwasser nicht versickern, was zu einer ständigen Durchfeuchtung des Mauerfusses und zu einer starken Schädigung des Steinmaterials durch Frost sowie durch Befall mit Mikroorganismen und Pflanzen führte. Die Situation konnte durch eine Aufhöhung des Bodenniveaus entschärft werden, indem nach Abschluss der Feinsanierung eine etwa 40 cm mächtige Rundkiesschicht in die Mauerkammern eingebracht wurde.
