Artikel: Das römische Theater von Augst : Sanierungs- und Forschungsarbeiten

Das römische Theater von Augst: Sanierungs- und Forschungsarbeiten 2007

Thomas Hufschmid und Ines Horisberger-Matter

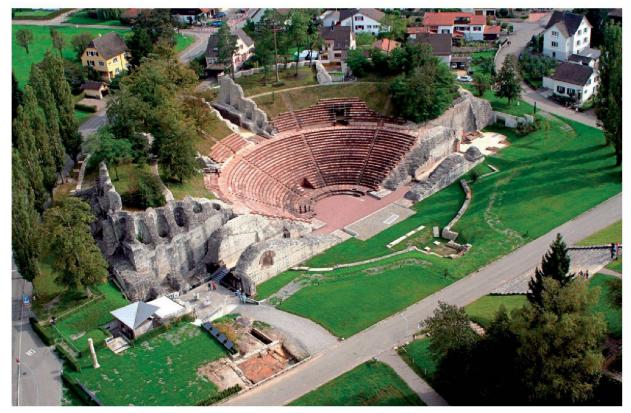
Abb. 1: Augst, Theatersanierung (Grabung 2007.055). Das Augster Theater nach Beendigung der jüngsten Restaurierungskampagne mit rekonstruierten Sitzstufen im ersten und zweiten Rang. Übersicht von Nordwesten.

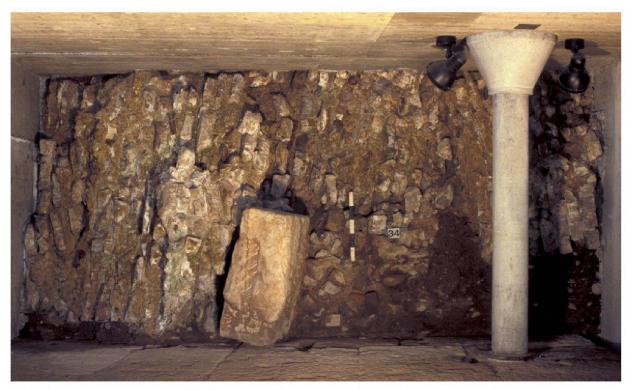
Abb. 9: Augst, Theatersanierung (Grabung 2007.055). Dokumentation von Profil 405; der Profilabschnitt besteht zum grössten Teil aus einem verstürzten opus-vittatum-Mauerkörper. Im Zentrum der grob behauene, massive Buntsandsteinquader, bei dem es sich um einen Keilsteinrohling handeln könnte, dessen weitere Bearbeitung infolge der schlechten Steinqualität aufgegeben wurde. Unmittelbar rechts neben dem Quader loser Schutt und daran anschliessend eine gegen Süden auskeilende Sedimentschicht, deren Entstehung noch ungeklärt ist. Blick von Osten.

werk besteht, blieb das stratigraphische Gefüge zunächst vermeintlich stabil. Mit den Jahren zeigte sich allerdings, dass auch unterhalb der schützenden Plattform regelmässig Frostereignisse stattfinden, die zum Absprengen von kleinen Mauerstücken und Kalksteinen am Mauerversturz führten. Zudem lockern die Temperaturschwankungen zwischen Sommer und Winter und das Austrocknen des durch den Aufprall beim Absturz ohnehin schon geschwächten Mauerwerks das Mauergefüge zusätzlich auf. Um den Mauerbestand zu retten und ein Erodieren des Profils zu verhindern, war daher eine Konservierung des heute noch sichtbaren Profilabschnitts dringend angezeigt. Vorgängig zum restauratorischen Eingriff reinigten wir das Profil jedoch nochmals vollständig und dokumentierten es vor dem Hintergrund der im Laufe der Theatersanierung gewonnenen Erkenntnisse.

von uns nochmals dokumentierten Profilabschnitt wird diese von Schuttelementen durchsetzte Sedimentschicht stellenweise von einer bis 80 cm mächtigen Ansammlung von losem Abbruchschutt überdeckt (Abb. 9). Am südlichen Ende dieser Schuttschicht befindet sich ein massiver, hochkant gestellter Buntsandsteinquader, hinter dem sich auch die erwähnten Sedimentschichten angesammelt haben (Abb. 9)24. Der Quader muss absichtlich in dieser Lage auf das beraubte Fundament gestellt worden sein und erweckt den Eindruck, als hätte er zum Abstützen der nachträglich dahinter abgelagerten Sedimente gedient. In welchem Zusammenhang dies geschah, bleibt vorderhand allerdings unklar. Handelt es sich um eine Aktivität, die mit der Beraubung der Sandsteinfundamente in Verbindung steht oder um Massnahmen zur Verfüllung der tiefen Raubgrube, was im Kontext mit der nachtheaterzeitlichen Nutzung des Terrains stehen könnte?

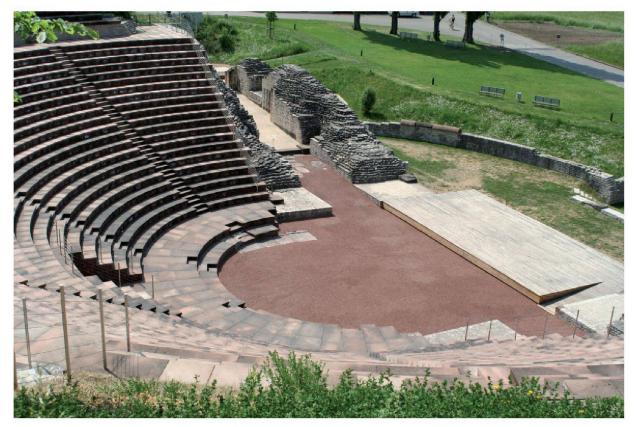
Abb. 22: Augst, Theatersanierung (Grabung 2007.055). Verfestigter Bodenbelag in der Orchestra, Übersicht. Blick von Norden.

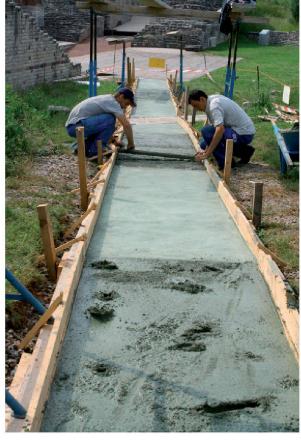
Abb. 24: Augst, Theatersanierung (Grabung 2007.055). Behindertengerechter Zugang zur Orchestra, Übersicht von Nordwesten. Die Ausführung der Rampe durch die Mitarbeiter der Fa. M. Fux AG erfolgte in grünlich eingefürbtem Beton.

schlägen bezüglich Rollstuhlgängigkeit an den Projektleiter der Theaterbauhütte. Während von der Sichelenstrasse her bereits eine 1 m breite Betonrampe, die durch die Kioskbetreiberinnen genutzt wird, den direkten Zugang zur Kioskplattform ermöglichte, schien der Zugang zur Orchestra und zum Caveaumgang vor der Gürtelmauer des 2. Rangs über die begrünten Schotterrasenwege für Rollstuhlfahrer problematisch. An der kurzfristig anberaumten 37. Sitzung mit den Experten der Eidgenössischen Kommission für Denkmalpflege vom 24.05.2007 wurden sich die Anwesenden in einer eingehenden Diskussion darüber einig, dass eine behindertengerechte Erschliessung der genannten Bereiche angestrebt werden soll (Abb. 4,B). Dabei fiel auch der Entscheid, die notwendigen Betonrampen als durchgehende Wegstreifen und nicht etwa als separate Plattenstreifen auszubilden (Abb. 24). Ein ebenfalls diskutierter Holzrost wurde abgelehnt, da das Problem der Rutschgefahr im nassen Zustand befürchtet wurde. Die optische Dominanz der Betonbahnen bzw. ein allfälliger Konflikt mit den archäologisch indizierten Bodenmarkierungen wird durch die Verwendung eines grünlich eingefärbten Betons gemindert (Abb. 25). Die neue Wegrampe zur Orchestra wurde als gerade Verbindung vom Kiosk-Zugang bis zum Nordrand der Holzbühne gelegt. Die Achse des Betonstreifens folgt dabei exakt dem Verlauf des darunter liegenden antiken Abwasserkanals. Der behindertengerechte Zugang zum Caveaumgang über dem 1. Rang erfolgt via Mittelvomitorium. Die 1 m breite Betonrampe verläuft von der Giebenacherstrasse zur Peripheriemauer des Theaters und stösst rechtwinklig und zentriert auf die Sandsteinschwelle des äusseren Eingangs zum Mittelvomitorium. Der Falz des Türanschlags bei der Sandsteinschwelle wird mittels eines anthrazitfarbenen Rampenstücks aus Riffelblech überbrückt (Abb. 26)⁴¹. Die Ausführung der Rampen in grünlich eingefärbtem Beton⁴² mit geglätteter Oberfläche erfolgte termingerecht noch vor der Eröffnungsfeier vom 2. Juli 2007 durch die Firma M. Fux AG (Abb. 24–26).

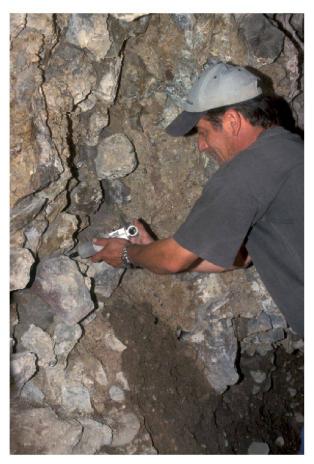
Abb. 27: Augst, Theatersanierung (Grabung 2007.055). Sanierung des Versturzprofils über den Sandsteinfundamenten der nördlichen Eingangshalle des Theaters. Mladen Puklin, Mitarbeiter der Firma Fux AG, festigt das aufgelockerte Mörtelmaterial durch Applikation einer Kalkemulsion.

prozesse haben dem Profil im Laufe der Jahre stark zugesetzt. Gemäss einem Baukommissionsbeschluss aus dem Jahre 200243 wurde die Theaterbauhütte daher mit der Vorbetonierung des bröckeligen Versturzprofils beauftragt, was allerdings einer Zumauerung und einem Verlust des Profils gleichgekommen wäre. Nach längeren Evaluationen schlugen wir daher vor, das Erd- und Versturzprofil versuchsweise durch eine Sicherung der gefährdeten Mauerklötze mit Kalkmörtelinjektionen und eine Festigung der Erdschichten durch Aufsprühen des Dispersionsklebers «Sarnacol 2116» zu behandeln, um den Erhalt des aufschlussreichen Profils weiterhin zu ermöglichen. Im Verlauf des Frühsommers wurde der aufgelockerte verstürzte Mauerklotz nach einer sorgfältigen mechanischen Reinigung mit einer fein aufgesprühten Schicht des im Verhältnis 1:1 mit Wasser verdünnten Dispersionsklebers «Sarnacol 2116» genetzt. Das fortwährende Absanden der vordersten Mörtelschicht konnte so mit einfachen Mitteln gestoppt werden. Im Anschluss wurden sämtliche Löcher und Risse im Mörtelverband mit einer Kalkemulsion gefüllt⁴⁴ und der aufge-

lockerte Mörtel mit einer Kalkwasserlösung getränkt. Das Kalkmaterial wurde so weit verdünnt, dass es mittels einer Spritze an den gefährdeten Stellen appliziert werden konnte (Abb. 27). Nach dem Verdunsten der Wasseranteile wurde der Kalkeintrag bis zur Erreichung der grösstmöglichen Festigung des maroden Mauerwerks wiederholt. Klüfte in den Kalksteinquäderchen wurden mit einem Kalk/Sand-Gemisch vermörtelt. Einzig zur Sicherung des letzten noch verbliebenen Mauerschalenstücks kam punktuell der Mauerinjektionskleber «Sikadur 52», ebenfalls versetzt mit Kalkpulver, gezielt zum Einsatz. Nach Abschluss der Sicherungsarbeiten wurden die nun gefestigte Mauerpartie und die darunter liegenden Erdschichten zur Stabilisierung erneut mit «Sarnacol 2116» besprüht. Der Einsatz des Dispersionsklebers, der sich schon bei der Verfestigung des Splitts im Caveabereich bewährt hatte, erschien uns für diese lokale Applikation unbedenklich, da im Profil kaum Wasserfluss festzustellen ist und ein Auftrag des Dispersionsklebers mit Sicherheit ein weiteres Absanden der Erdschichten reduziert. Bei Bedarf kann eine Nachverfestigung mit «Sarnacol 2116» im Rahmen des periodischen Unterhalts erfolgen.

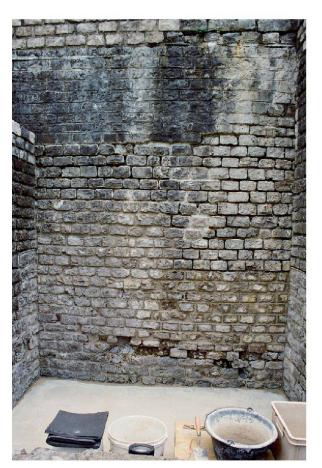
Abb. 28: Augst, Theatersanierung (Grabung 2007.055). Feinsanierung der Mauerschale von MR 55 mit stark durchfeuchtetem Mauerfuss im Bereich zwischen MR 155 und MR 156. Aufnahme nach Abschluss der Mauersanierung, vor dem Einbringen der schützenden Kiesanfüllung. Blick von Norden.

von Keil 1 zeigten nebst dem üblichen Schadensbild zusätzlich starke Zerfallserscheinungen an den Schalenquäderchen im Bereich des Mauerfusses (Abb. 28). Weil die Mauerschale beidseits direkt auf einem durchgehenden antiken Mauerkern aufsitzt, konnte das anfallende Meteorwasser nicht versickern, was zu einer ständigen Durchfeuchtung des Mauerfusses und zu einer starken Schädigung des Steinmaterials durch Frost sowie durch Befall mit Mikroorganismen und Pflanzen führte. Die Situation konnte durch eine Aufhöhung des Bodenniveaus entschärft werden, indem nach Abschluss der Feinsanierung eine etwa 40 cm mächtige Rundkiesschicht in die Mauerkammern eingebracht wurde.
