**Zeitschrift:** Jahresberichte aus Augst und Kaiseraugst

**Band:** 43 (2022)

# Restaurierungsarbeiten an den Monumenten von Augst und Kaiseraugst im Jahre 2021

**Thomas Hufschmid**

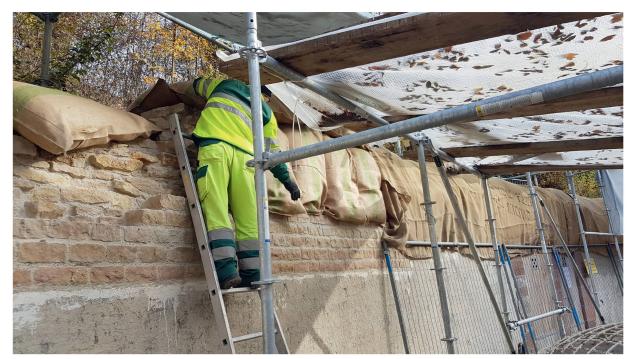
$Abb.\ 2: Augst\ BL, Amphitheater (Monumentemestaurierung\ 905.2021.01).\ Einrichtung\ des\ K\"{a}lteschutzes\ und\ der\ Einhausung,\ wie\ sie\ f\"{u}r\ den\ ersten\ Winter\ nach\ Fertigstellung,\ wenn\ das\ Mauerwerk\ noch\ nicht\ vollständig\ ausgetrocknet\ ist,\ notwendig\ ist,\ um\ Frostsch\"{a}den\ zu\ vermeiden.$

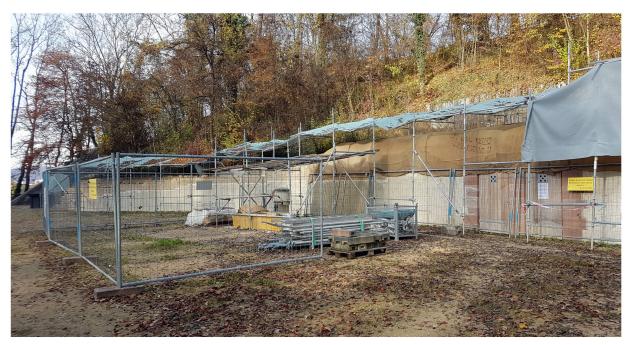
Abb. 3: Augst BL, Amphitheater (Monumentenrestaurierung 905.2021.01). Partiell fertiggestellte Einhausung für den Winter. Die Abdeckung mit Jute und Plastikplanen sowie auf die neue Mauerkrone aufgelegte, mit Holzwolle gefüllte Säcke verhindern, dass direkte Feuchtigkeit und Frost den noch nicht vollständig ausgetrockneten Mörtel schädigen. Die unterhalb der erneuerten Aufmauerungen sichtbare Betonschale der Rekonstruktion aus den 1980er-Jahren wird nach Austrocknung der neuen Mauerteile im Verlauf des Jahres 2022 noch mit einem optisch ansprechenderen beigen Kalkputz versehen.

abschliessen konnten (Abb. 3). Wie bereits in den Vorjahren beschrieben, waren die Massnahmen mehr restauratorischer als konservierender Natur und umfassten primär eine Erneuerung und Verbesserung der Restaurierungen und Rekonstruktionen aus den 1980er-Jahren (Abb. 4; 5)<sup>3</sup>. Wie schon

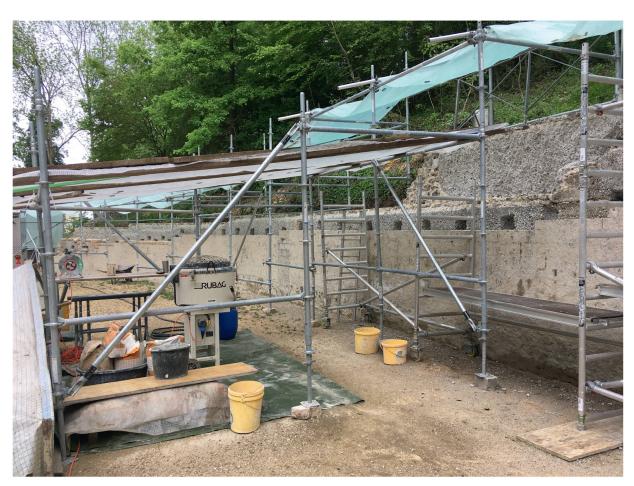
Abb. 5: Augst BL, Amphitheater (Monumentemestaurierung 905.2021.01). Zum Aufmauern der zu erneuernden Mauerzonen vorbereiteter Mauerzug. Die Löcher im Betonkern dienen zum Einsetzen von einbindenden Handquadern, um eine bessere Verankerung des neuen Schalemmauerwerks zu erlangen.

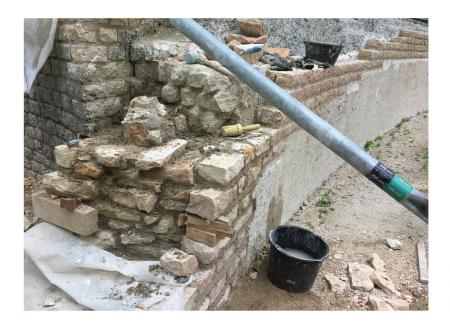
Abb. 8: Augst BL, Amphitheater (Monumentenrestaurierung 905.2021.01). Neu aufgemauerter Kernabschluss am Westende. Der Charakter des originalen antiken Mauerkerns soll so gut wie möglich nachempfunden werden.

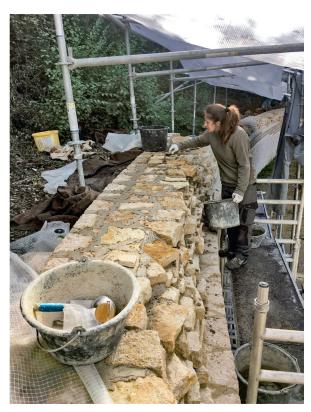
Abb. 9: Augst BL, Amphitheater (Monumentenrestaurierung 905.2021.01). Chiara Marcon beim Fertigstellen der obersten Steinlage der neuen, als Kernabbruch gestalteten Überkronung.

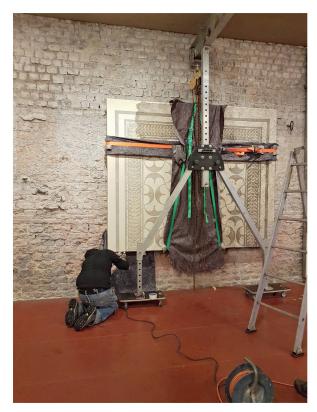
Abb. 11: Augst BL, Curia (Monumentenrestaurierung 906.2021.01). Das Entfernen der direkt an den originalen Wänden befestigten, mehrere Hundert Kilogramm schweren Mosaikplatten ist ein heikles Unterfangen und verlangt viel Fingerspitzengefühl. Damit keine Schäden an den fragilen Mosaiken entstehen, ist bereits beim Anbringen der Tragegurten Sachkompetenz gefragt und grösste Vorsicht geboten.

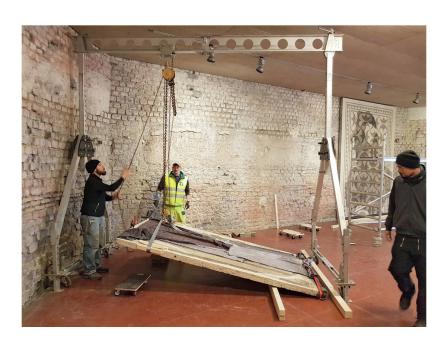
Abb. 12: Augst BL, Curia (Monumentenrestaurierung 906.2021.01). Das Ablegen der mehrere Hundert Kilogramm schweren Mosaikplatten will gut durchdacht sein und verlangt grosse Aufmerksamkeit von allen Beteiligten, um Schäden und Unfälle zu vermeiden.

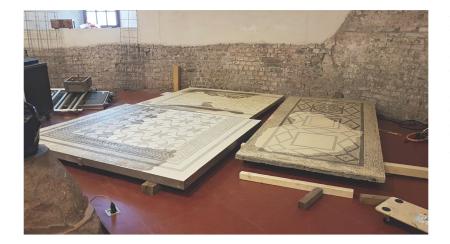
Abb. 13: Augst BL, Curia (Monumentenrestaurierung 906.2021.01). Drei der abmontierten Mosaikplatten bei ihrer Zwischenlagerung auf dem Boden der Curia. Diverse Mosaiken besitzen immer noch die alte, nach dem Heben im Gelände angebrachte armierte Zementbettung aus den 1960er- und frühen 1970er-Jahren, andere mussten angesichts des schlechten Zustands bereits vor einigen Jahren neu gebettet werden und sind an den Rändern nun mit einer Rahmung aus Chromstahlblech geschützt.

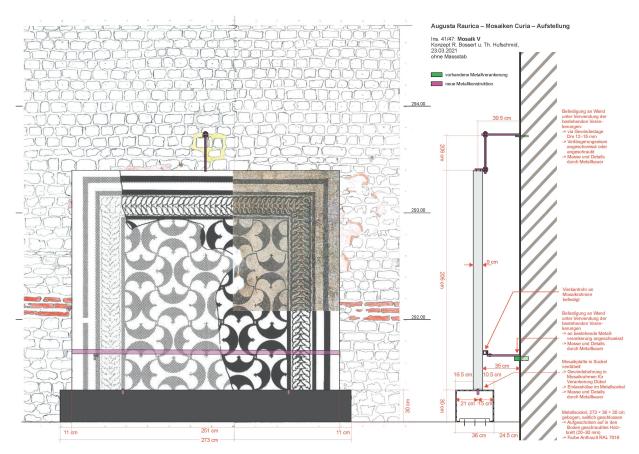
Abb. 14: Augst BL, Curia (Monumentenrestaurierung 906.2021.01). Plangrundlage für den Metallbauer für die Neuaufstellung von Mosaik Inv. 1972.7415. Die schweren Platten werden neu auf einem anthrazitfarbenen Metallsockel und mit rund 35 cm Abstand zur Curiawand präsentiert. Als Grundlage für die Planung diente die 2020/21 ausgeführte zeichnerische Handaufnahme im Massstab 1:20.

Als Übergangslösung wurden 2021 zwei der vier von den Wänden entfernten Mosaiken nach dem Ablegen erneut in der Curia aufgestellt<sup>10</sup>. Um weiteren Schäden am antiken Mauerwerk vorzubeugen, werden diese beiden Mosaikteile nun in einem Abstand von rund 35 cm zur westlichen Kellermauer auf freistehenden Metallsockeln präsentiert. Die aus Sicherheitsgründen nötige Abstützung nach hinten und nach oben wurde mithilfe der bereits in den 1970er-Jahren ins originale Mauerwerk eingelassenen und für die Aufhängung der Mosaiken verwendeten Metallverankerungen realisiert, sodass keine erneuten Schäden am antiken Baube-

fund entstanden (Abb. 14). Dank des deutlichen Abstands, der nun zwischen Mosaikplatten und Mauerwerk besteht, kann die Luft den Mauerschalen entlang wieder zirkulieren, wodurch weniger Feuchtigkeitsstau und dadurch auch weniger Algenwachstum auftritt (Abb. 15). Die Entfernung sämtlicher Mosaiken aus dem Curiakeller ist für 2025 oder 2026 im Zusammenhang mit einem umfangreichen Restaurierungsprojekt vorgesehen<sup>11</sup>.

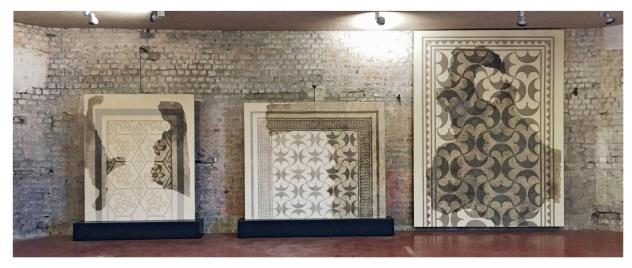
Abb. 15: Augst BL, Curia (Monumentenrestaurierung 906.2021.01). Neupräsentation von drei Mosaiken in der Curia, nach Abschluss der Arbeiten. Für das grosse, aus zwei Teilen zusammengesetzte Mosaik rechts wäre der finanzielle und zeitliche Aufwand, es abzuhängen und auf einem Sockel wieder aufzustellen, zu gross gewesen. Seine Entfernung wird in zwei bis drei Jahren im Zusammenhang mit einem für die Curia und die anschliessende Basilicastützmauer geplanten grossen Restaurierungsprojekt erfolgen. Dann werden auch sämtliche Mosaiken von der Curia ins neue Depot im Sammlungszentrum übersiedelt, da die klimatischen Bedingungen im Curiakeller für deren langfristige Erhaltung äusserst problematisch sind.

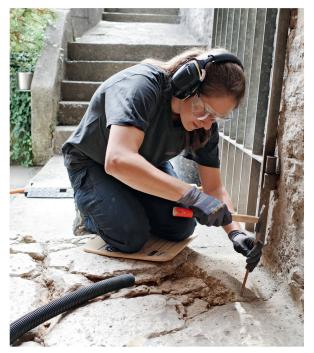
Abb. 17: Augst BL, Curia (Monumentenrestaurierung 906.2021.02). Chiara Marcon beim Konservieren der fragilen Kalksteinschwelle. Der alte, zum Teil noch Zement enthaltende Restauriermörtel muss sorgfältig von Hand mit Hammer und Meissel entfernt werden. Darunter kommen die abgelösten und von Rissen durchzogenen Überreste der antiken Originalschwelle zum Vorschein.

Hierzu wurden sämtliche Zementergänzungen soweit wie möglich entfernt (Abb. 17), die freigelegten Oberflächen und Fugen sorgfältig gereinigt und abgelöste Steinfragmente mit Kalk wieder an ihren Platz geklebt (Abb. 18). Gröbere Risse und Fehlstellen wurden verspachtelt, feinere Risse durch die Injektion von Nanokalk geschlossen. Zum Schluss erfolgte zum besseren Schutz des Steins eine Ergänzung der Fehlstellen mit einem farblich angepassten Kalkmörtel und

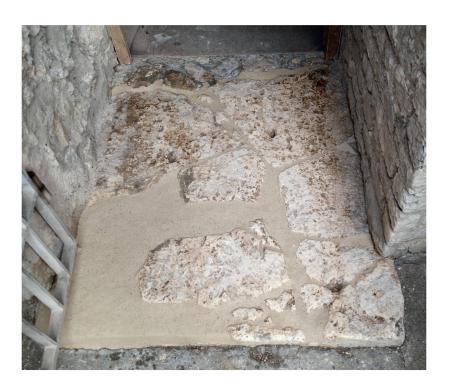
Abb. 19: Augst BL, Curia (Monumentenrestaurierung 906.2021.02). Fertiggestellte Neukonservierung der Kalksteinschwelle zum Curiakeller. Die Fehlstellen wurden zum besseren Schutz vor mechanischer Beanspruchung mit Kalkmörtel ergänzt. In Zukunft soll allerdings ein Metallgitter verhindern, dass die fast 2000 Jahre alte Steinschwelle weiterhin direkt begangen wird.

die verlorene Steinkante wurde sorgfältig reprofiliert (Abb. 19). Um weitere Schäden durch Begehung zu vermeiden, wird die Schwelle nach dem Austrocknen des Mörtels im Frühling 2022 mit einem Metallgitterrost überdeckt, der eine weitere Abnutzung verhindern, das Verdunsten von Feuchtigkeit und eine Belüftung der Schwelle aber weiterhin ermöglichen soll. Im Zusammenhang mit dem erwähnten Restaurierungsprojekt werden wir dann auch die Wasserführung so verändern, dass deutlich weniger Feuchtigkeit in den fragilen Kalkstein gelangen wird. Regelmässige Behandlungen mit Ethanol sollen zukünftiges Algenwachstum verhindern oder zumindest eingrenzen.

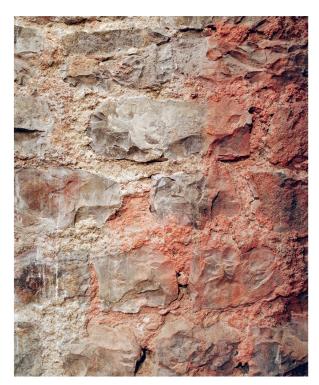
Abb. 21: Augst BL, Curia (Monumentenrestaurierung 906.2021.03). Testfläche zu Beginn der Reinigungsarbeiten. Der Effekt der Reinigung mit Heissdampf (Mauerabschnitt links im Bild) ist deutlich sichtbar und zeigt, dass die Methode die nötige Effizienz erbringt.

Die Entfernung der grossflächig in der Curia auftretenden rötlichen Bakterienschicht erfolgte mittels intensiver Reinigung sämtlicher Mauerflächen mit Heissdampf (Abb. 21). Im Anschluss daran wurde das Mauerwerk mit Ethanol besprüht, um die erneute Ansiedlung von Bakterien und Algen zu verzögern (Abb. 22). Damit sind die Massnahmen für den Moment abgeschlossen, es ist aber zu befürchten, dass in Anbetracht des enormen Salzdepots im Zement und der aktuell herrschenden schwierigen klimatischen Bedingungen im Curiakeller eine erneute Ansiedlung von *Rubrobacter* erfolgen wird. Die Bekämpfung des Phänomens ist nur durch regelmässige, periodische Reinigung der Wände möglich, die trotz des knappen Personalbestands im Rahmen eines geregelten Unterhalts unbedingt alle paar Jahre durchgeführt werden sollte. Im Zusammenhang mit dem

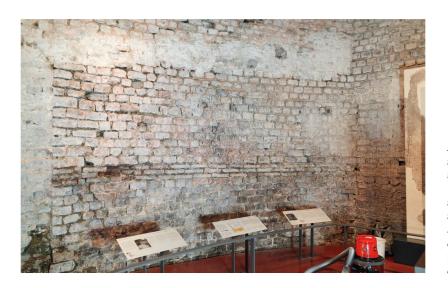
Kommentar: Durch die umfangreiche Verwendung von Portlandzementen bei den Restaurierungs- und Rekonstruktionsmassnahmen der 1960er-Jahre haben sich zum einen vielfältige Schäden durch Salz- und Sinterausblühungen an den Maueroberflächen ergeben, zum anderen führte der hohe Salzanteil im Bindemittel zur Ansiedlung von alkaliphilen Actinobakterien der Untergruppe Rubrobacter. Diese Bakterien verursachen nicht nur eine unansehnliche rosarote Färbung der Maueroberflächen, sondern sie sind auch direkt für Abrasionsschäden am Stein und am Mörtel zuständig (Abb. 20). Unbehandelt sorgen sie langfristig für schwere irreversible Schäden an historischem Mauerwerk, Putzen und Wandmalereien<sup>12</sup>.

Abb. 20: Augst BL, Curia (Monumentenrestaurierung 906.2021.03). Curia, Reinigung des Innenraums und Entfernen von Actinobakterien (Rubrobacter). Die Maueroberflächen der Curia-Innenwände waren grossflächig von einem rötlichen Belag überzogen, der durch den Stein schädigende Rubrobacter-Bakterien entstanden ist. Durch Reinigung mit Heissdampf konnte die Bakterienschicht schonend entfernt werden. Zustand vor der Reinigung.

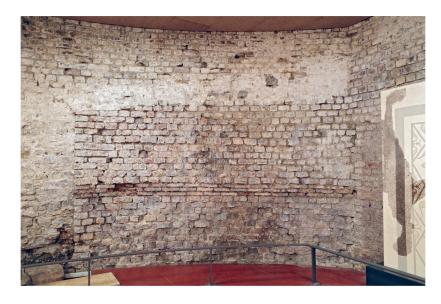
Abb. 22: Augst BL, Curia (Monumentenrestaurierung 906.2021.03). Ansicht an den Wandabschnitt von Abb. 20 nach Abschluss der Reinigung und Behandlung mit Ethanol. Wie nachhaltig die Reinigung ist und ob der Rubrobacter sich erneut ausbreiten kann, wird sich in den nächsten Monaten zeigen. In jedem Fall braucht es mehrere Ethanol-Behandlungen, um das Algenwachstum ganz zu stoppen.

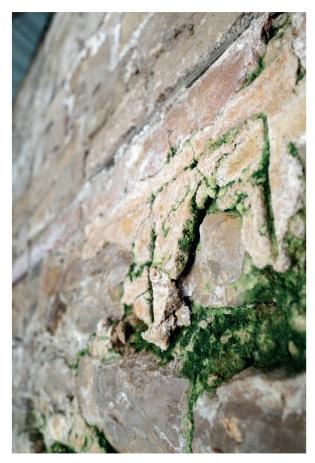
Abb. 24: Augst BL, Taberna (Monumentenrestaurierung 907.2021.01). Resultat der Durchfeuchtung durch die starken Regenfälle vom Juli 2021. Ein mehrere Millimeter dicker Algenteppich hatte sich grossflächig über die Wand gelegt und der originale Fugmörtel hatte vielerorts begonnen, sich ab- und aufzulösen.

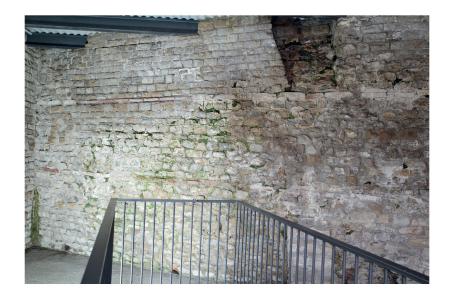
Kommentar: Nachdem sich bereits 2019 und 2020 Feuchtigkeits- und Salzprobleme am Mauerwerk der Taberna an der Giebenacherstrasse deutlich manifestiert hatten, erreichte diese Problematik im Sommer 2021 ein derartiges Ausmass, dass wir gezwungen waren, geplante Arbeiten bei den anderen Monumenten zurückzustellen und stattdessen notfallmässig in der Taberna einzugreifen. Die über einen längeren Zeitraum auftretenden starken Regenfälle im Juli 2021 hatten bewirkt, dass die rückwärtige Tabernenmauer vollständig durchnässt war, was zu Wasserfluss im Mauerwerk, tagelanger starker Durchfeuchtung und letztlich Auflösungserscheinungen am antiken Kalkmörtel führte (Abb. 23). Angesichts der unzureichenden Luftzirkulation im hinteren Teil der Taberna ging die Abtrocknung des Mauerwerks nur sehr zögerlich vonstatten, sodass in der Folge der sowieso schon geschwächte Mörtel vielerorts seine Bindekraft zu verlieren begann und sich teilweise sogar auflöste. Das im Anschluss an die Niederschlagsperiode rasch wiedereinsetzende Sommerwetter begünstigte dann die Schadensentstehung zusätzlich, da durch das nun feucht-warme Klima in den Mörtelfugen unverzüglich ein starkes Algenwachstum einsetzte (Abb. 24). Die in der Folge stattfindenden Austrocknungsprozesse im Mauerwerk förderten zusammen mit der durch die Wärme der Sonneneinstrahlung sinkenden Luftfeuchtigkeit zudem das grossflächige Ausblühen von Alkalien aus dem grosszügig eingesetzten Portlandzement

Abb. 23: Augst BL, Taberna (Monumentenrestaurierung 907.2021.01). Taberna an der Giebenacherstrasse. Notfallmässige Konservierungs- und Konsolidierungsarbeiten an der rückwärtigen Tabernenwand. Die hangseitige Tabernenrückwand zeigte nach schweren Regenfällen im August 2021 eine extrem starke Durchfeuchtung.

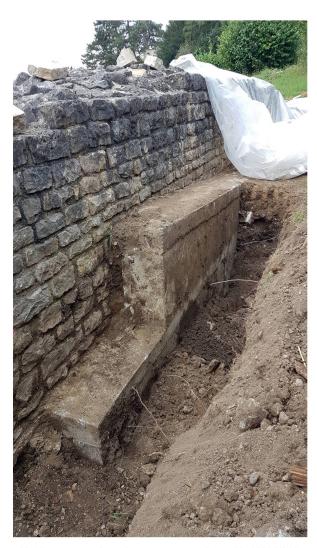
Archivrecherchen zur Ausgrabung und zu den darauffolgenden Restaurierungsmassnahmen in den 1960er-Jahren haben gezeigt, dass die rückwärtige Tabernenmauer damals durch den Bau einer hangseitig vorgeblendeten Stahlbeton-

Abb. 28: Augst BL, Taberna (Monumentenrestaurierung 907.2021.01). Eine hangseitige Sondage an der Aussenseite der rückwärtigen Tabernenmauer legte die in den 1960er-Jahren geschaffene Konservierungssituation offen, bei der eine Stahlbetonmauer zur Entlastung vorgeblendet worden war.

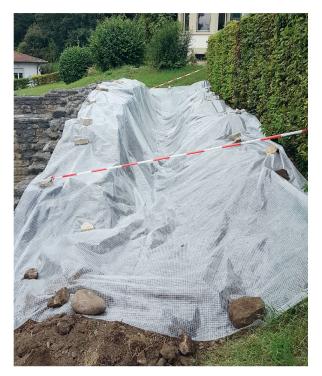
Abb. 29: Augst BL, Taberna (Monumentenrestaurierung 907.2021.01). Der Wasserfluss direkt hinter der Mauer muss zukünftig minimiert werden. Erste Tests haben gezeigt, dass eine grossflächige Abdichtung rund um den Baubefund herum die nötige Effizienz bringt, sodass massiv weniger Wasser in die antike Mauer einsickert. Die Arbeiten werden 2022 fortgesetzt; in dem Zusammenhang ist das Einlegen einer Dichtungsfolie hinter der Mauer vorgesehen.

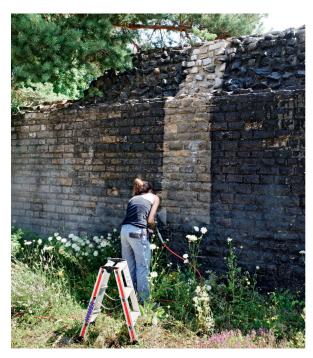
Abb. 30: Kaiseragust AG, Castrum Rauracense (Monumentenrestaurierung 915.2021.01). Im Hinblick auf ein umfassendes Restaurierungsprojekt wurden an der Castrummauer Reinigungstests mit Heissdampf durchgeführt. Anhand von Testflächen wurde evaluiert, für welche Arten von Verschmutzung diese Methode der Reinigung beim vorliegenden Monument geeignet ist.

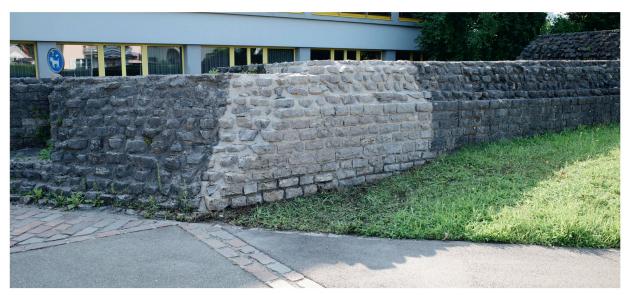
Abb. 31: Kaiseragust AG, Castrum Rauracense (Monumentenrestaurierung 915.2021.01). Wie die Tests gezeigt haben, kann mit der Heissdampfmethode die für eine umfassende Dokumentation und eine detaillierte Zustandserfassung nötige Grundreinigung effizient durchgeführt werden. Ausserdem lässt sich damit auch die schädigende schwarze Biopatina recht problemlos und nachhaltig entfernen.

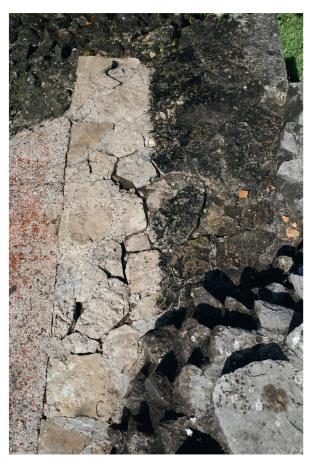
Abb. 34: Kaiseragust AG, Castrum Rauracense (Monumentenrestaurierung 915.2021.01). Hingegen sind die (zumeist modernen) Mauerüberdeckungen aus Kalkstein vielfach zerrissen und instabil. Sie bedürfen in den kommenden Jahren dringend einer durchgreifenden Restaurierung.

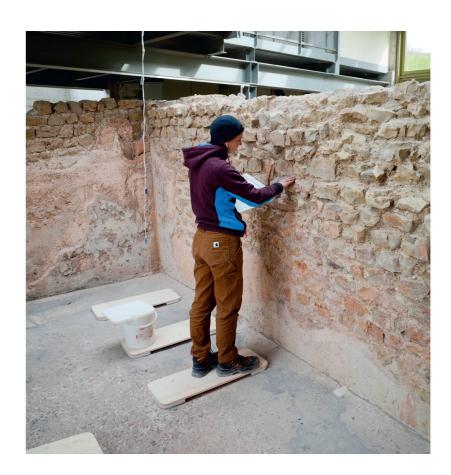
Abb. 35: Kaiseragust AG, Gewerbehaus Schmidmatt (Monumentenrestaurierung 917.2021.01). Konservierung von Wandmalerei und Putzen in den Räumen 2 und 6 (MR 7 und MR 11). Daria Jermann bei der Schadensaufnahme im hypokaustierten Raum 6.

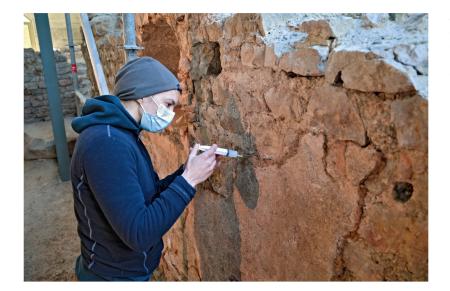
Konservierungseingriffe an den sich vom Mauerwerk ablösenden Wandverputzen dringend angezeigt waren (Abb. 36). Zudem haben Austrocknungsprozesse und mechanische Einflüsse durch unsachgemässe Begehung zu erheblichen Schäden an der Schüröffnung (praefurnium) des dortigen Hypokausts geführt, was sich durch starken Bröckelzerfall an den spröden Ziegeln des Schürkanals und durch zerfallende Sandsteinplatten manifestierte. Auch hier wurden die losen Putzteile durch Injektion von Nanokalken und das Anbringen von Anböschungen aus Kalkmörtel stabilisiert. Die Einfeuerungsöffnung des Hypokausts wurde mit dem Staubsauger trocken gereinigt, bevor die noch vorhandenen losen Ziegelteile ebenfalls mit Kalk wieder an ihren Platz geklebt wurden (Abb. 37). Bedauerlicherweise sind aber bereits vor etlichen Jahren durch unsachgemässen Unterhalt Teile der abgebrochenen Ziegelstücke entsorgt worden, sodass der Anteil der Fehlstellen heute relativ hoch ist.

Abb. 36: Kaiseragust AG, Gewerbehaus Schmidmatt (Monumentenrestaurierung 917.2021.01). Sicherung des originalen beigen Wandverputzes in Raum 2 durch Injektion von Nanokalk.

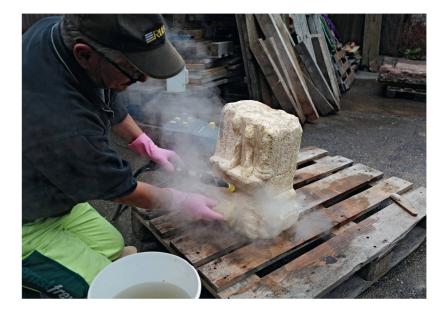
Abb. 38: Augst BL, Grosssteinlager Schwarzacker (Monumentenrestaurierung ohne Nr.). Reinigung und Neupalettierung der Werksteinstücke als Vorbereitung für den Umzug ins neue Depot im Sammlungszentrum 2023. Dank des Einsatzes eines mobilen Heissdampfgeräts lassen sich die mehrere Hundert Werksteine aus dem Depot zügig, aber dennoch schonend reinigen (Inv. 1975.11450).

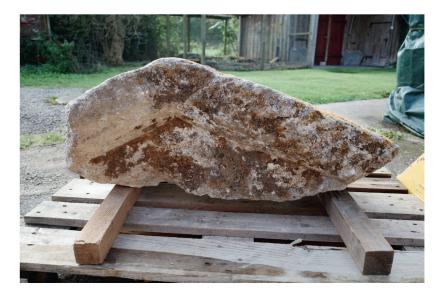
Abb. 39: Augst BL, Grosssteinlager Schwarzacker (Monumentenrestaurierung ohne Nr.). Einige der Architekturstücke wurden bis jetzt noch nie gereinigt und weisen noch anhaftende Erde, Moose und andere grobe Verschmutzungen auf (Inv. 2001.068.E06015.1).

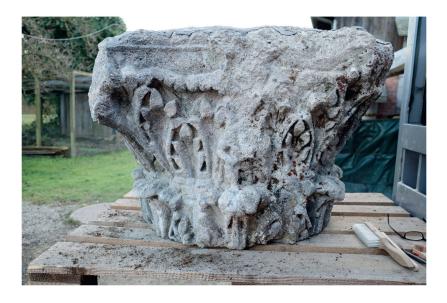
Abb. 40: Augst BL, Grosssteinlager Schwarzacker (Monumentenrestaurierung ohne Nr.). Korinthisches Kapitell aus Rauracien-Kalkstein während der Reinigung. Die rechte Hälfte ist bereits vollständig gereinigt, die linke weist noch die typische schwarze Biopatina und Reste von Moosbewuchs auf. Durch die Reinigung kommt auch die bildhauerische und künstlerische Qualität vieler Stücke wieder besser zur Geltung (ohne Inv.).

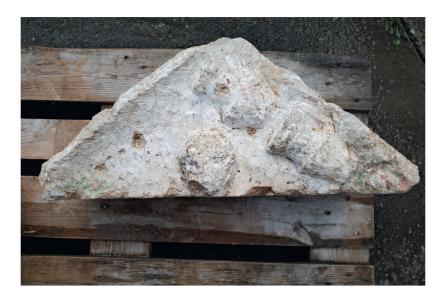
Abb. 43: Augst BL, Grosssteinlager Schwarzacker (Monumentenrestaurierung ohne Nr.). Detail des Kalksteingiebels von Abb. 42 mit deutlich erkennbaren grünen Farbresten und geringen braunroten Farbspuren am rechten Bildrand (Inv. 1960.65).
