Zeitschrift: **Jahresberichte aus Augst und Kaiseraugst**

# Das römische Theater von Augst: Sanierungs- und Forschungsarbeiten 1992

Markus Horisberger und Ines Horisberger  
(mit Beiträgen von Alex R. Furger und Philippe Rentzel)

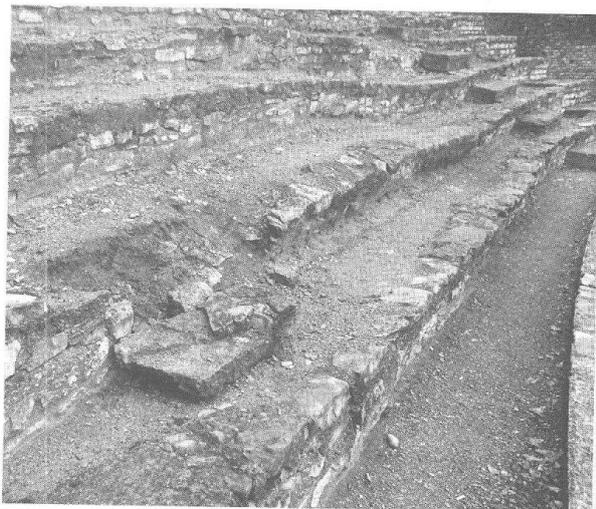
Abb. 3 Augst, Theatersanierung (Grabung 1992.55). Zerfallerscheinungen durch Auflösung des Mörtels und durch Abrutschungen (Sitzstufen-Fundamente in der mittleren Cavea des Dritten Theaters).

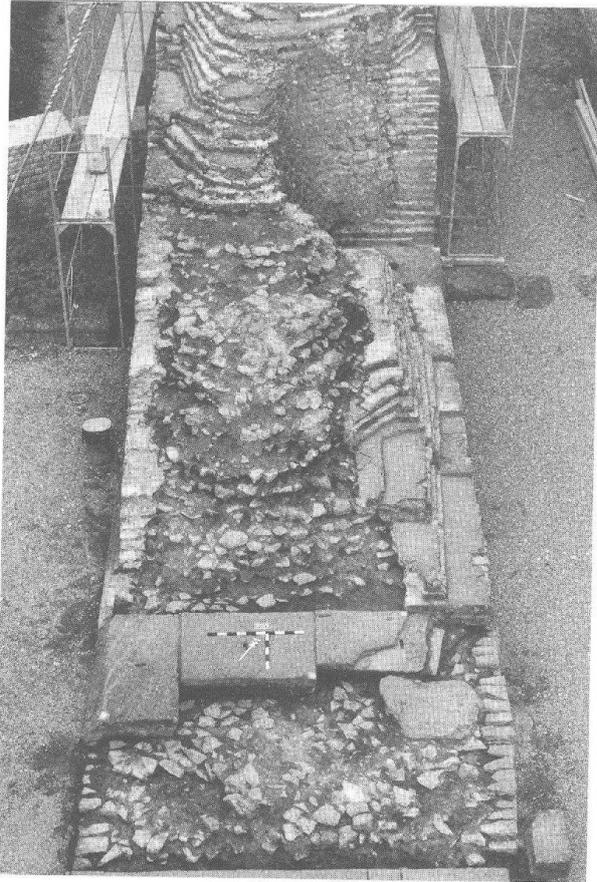
Abb. 6 Augst, Theatersanierung (Grabung 1992.55), Drittes Theater. Südteil von Bühnenmauer 1 von Süden nach Entfernung der Zement-Abdeckungen (in der Bildmitte rechts z.T. noch sichtbar). Die obersten, originalen Stein/Mörtel-Lagen sind grösstenteils verwittert (vgl. Abb. 27).

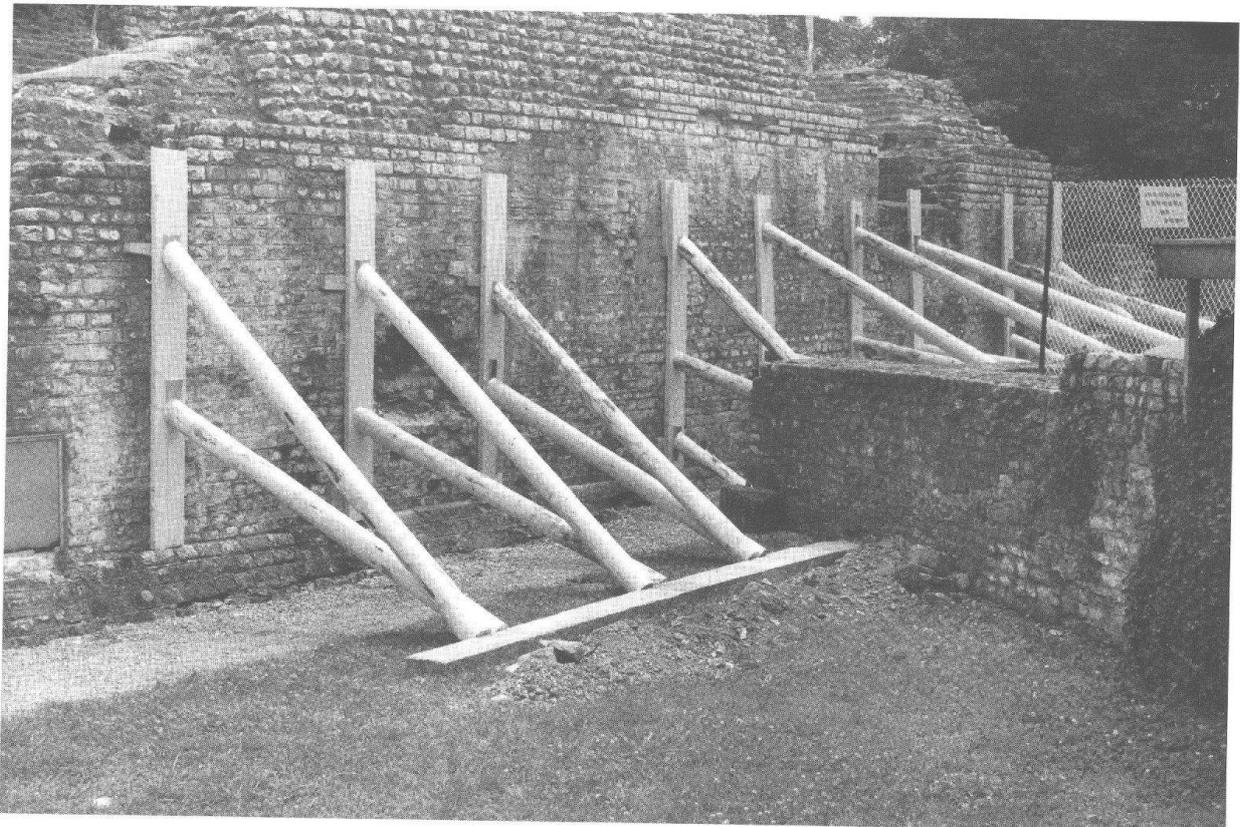
Abb. 7 Augst, Theatersanierung (Grabung 1992.55), Drittes Theater. Vom Einsturz bedrohte und notfallmässig abgestützte Mauerpartie (Westseite der südlichen Bühnenmauer).

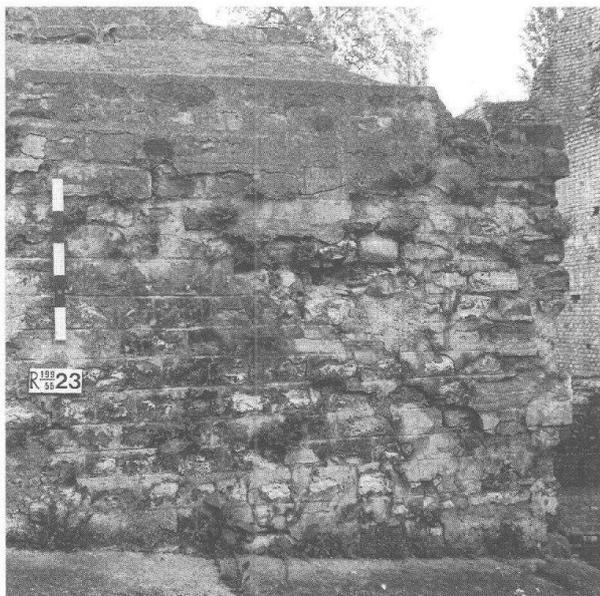
Abb. 25 Augst, Theatersanierung (Grabung 1992.55), Drittes Theater. Mit Portlandzement «restaurierte» Mauerpartie (nördliches Gewände des Fensters in Mauer 1; vgl. Abb. 27 und 31).

Grosse Schäden sind auch an den in diesem Jahrhundert hergestellten Vormauerungen zu beobachten. Diese mit Zementmörtel gemauerten Ergänzungen lösen sich, in ihrer ganzen Dicke von bis zu einem Meter, vom antiken Kern.

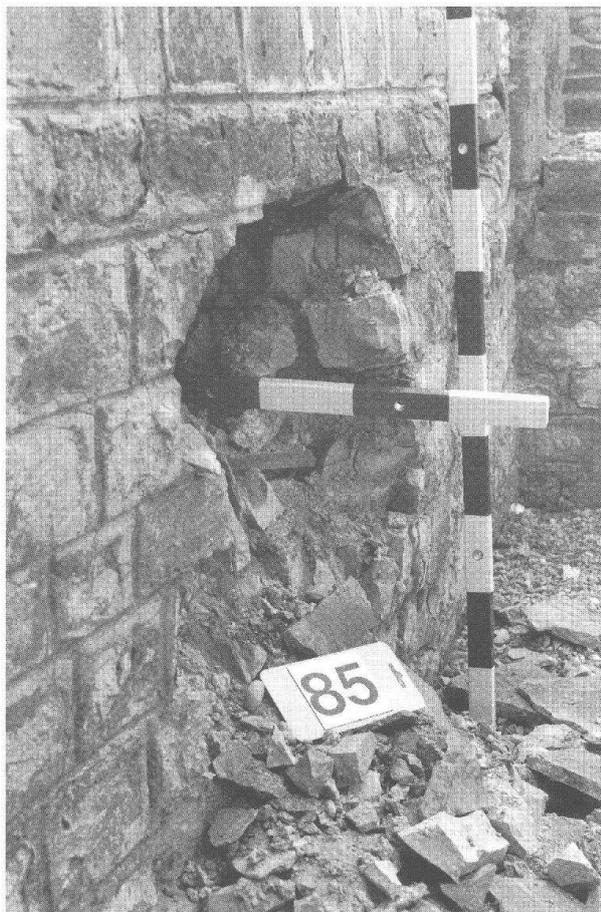
Seit etwa zehn Jahren werden die Schäden an der grossen Ruine immer deutlicher sichtbar<sup>23</sup>. Das in den Mauern gestaute *Wasser* ist die Hauptursache für die meisten Schäden. Durch extrem schadhafte Mauerabdeckungen dringt seit Jahrzehnten Regen- und Schmelzwasser von oben in die Mauern ein, kann aber wegen der harten und dichten Zement-Ergänzungen seitlich nicht austreten oder verdunsten (Abb. 25). Die Mauern wurden dadurch zu einem vollgesogenen «Schwamm», so dass einerseits der römische Mörtel aufgelöst wurde und andererseits der Frost irreparablen Schaden anrichtete. Die Aussenhaut ganzer Mauerpartien ist durch Frostsprengkräfte vom Kern abgerissen und droht an vielen Stellen abzuplatzen (Abb. 26). Bei zweischaligem Mauerwerk, bei dem das Kernmauerwerk manchmal eher als Auffüllung, denn als verbindendes oder tragendes Element anzusehen ist, sind damit die Mauern als Ganzes gefährdet. Sie sacken auf den weitgehend noch tragfähigen, unter der Frostgrenze liegenden Fundamenten in sich zusammen und zeigen überall Ausbuchtungen. Schon in naher Zukunft drohen grosse Partien einzustürzen.

Abb. 26 Augst, Theatersanierung (Grabung 1992.55), Drittes Theater. Ausbruch als typisches Schadensbild am Augster Theater (Mauerschale der nördlichen Umfassungsmauer).

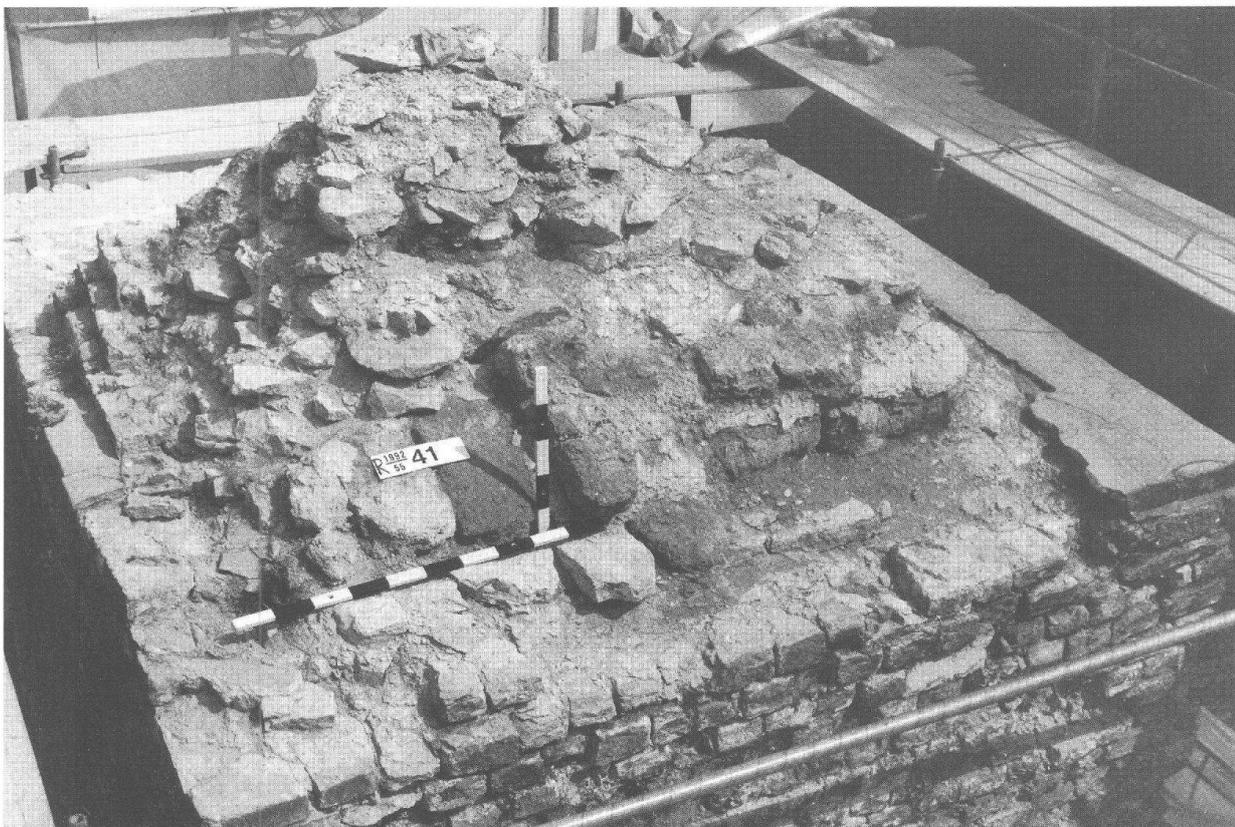
Abb. 27 Augst, Theatersanierung (Grabung 1992.55), Drittes Theater. Detail von Nordteil von Mauer 1, oberster erhaltener Bereich (Fensteröffnung im Vordergrund; Abb. 25): vorne bei den Massstäben sind die untersten Tuffsteine des Fensterbogens in situ erhalten (vgl. Abb. 4, links unten und Abb. 6).

Wegen der hoffnungslosen Frostschäden an vielen Originalsteinen und an den grösstenteils schon vor Jahrzehnten ergänzten Partien<sup>29</sup> laufen die Restaurierungen der beiden Bühnenmauern bedauerlicherweise fast auf eine Neuaufmauerung der äusseren Mauerschalen hinaus. Wir arbeiten materialgerecht, das heisst mit möglichst ähnlichen Quadern und mit Fugenstrich (Abb. 23 und 28).

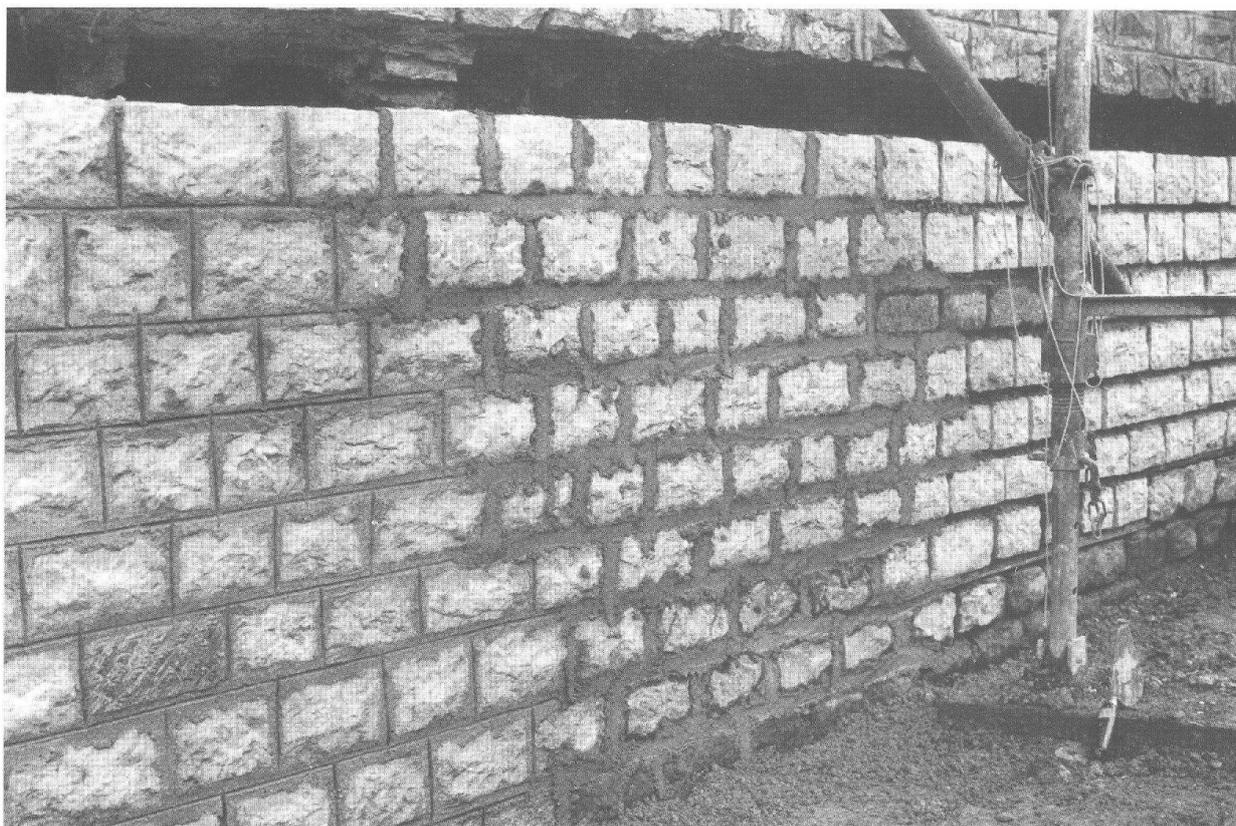
Abb. 28 Augst, Theatersanierung (Grabung 1992.55), Drittes Theater. Rechts: ergänzte bzw. erneuerte Mauerpartie; Mitte: ausgefugt; links: mit Fugenstrich versehen (Mauer 1, Westseite).

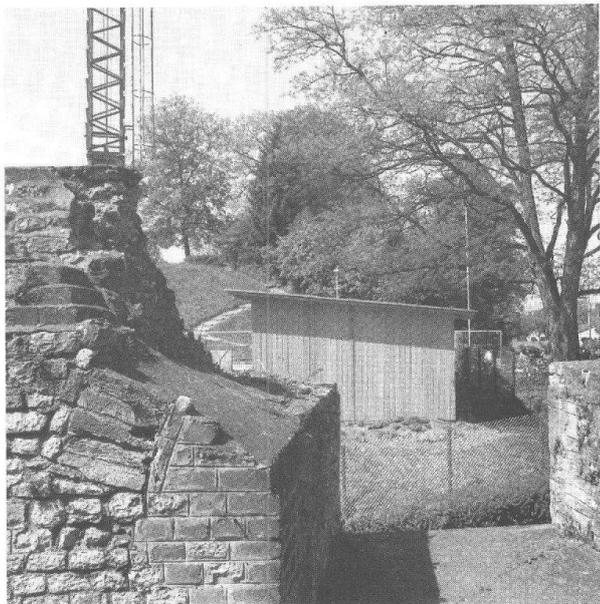
Abb. 30 Augst, Theatersanierung (Grabung 1992.55), Drittes Theater. Fenster in Mauer 1 von Osten vor den Restaurierungsarbeiten von 1992/93: Beim Gewölbeansatz links sind die fünf untersten *Keilsteine* des äusseren Bogens in situ erhalten (vgl. Abb. 33); der innere Bogen ist auf dem Bild noch falsch ergänzt.

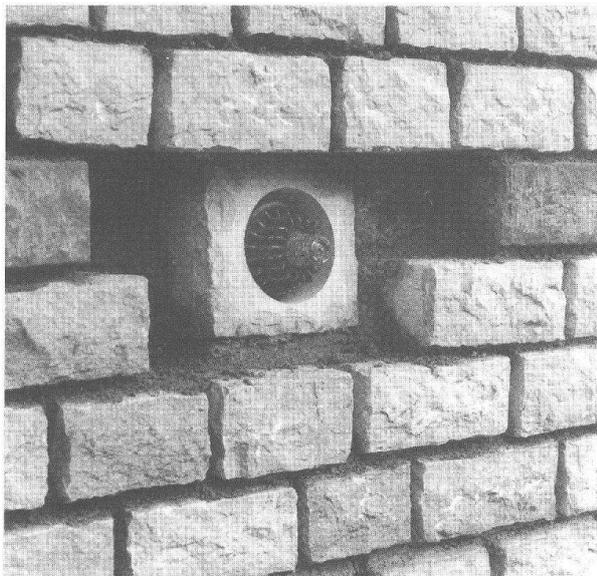
Abb. 35 Augst, Theatersanierung (Grabung 1992.55). Die Glasfaser-Maueranker mit schwarzer Kunststoff-Mutter, Kalkstein-Muffe und – noch nicht erfolgter – Handquader-Verblendung (vgl. Abb. 37; Drittes Theater, Mauer 1, Westseite).

Verwendet wurde ein GFK-Ankersystem der Firma Weidmann AG in Rapperswil SG. Je nach Bedarf und Situation werden die Anker im Kernmauerwerk verklebt oder ganz durchgeführt und beidseitig verschraubt. Aus ästhetischen Gründen, damit die schwarzen Kunststoff-Spannköpfe der Anker die Mauerflächen optisch nicht beeinträchtigen und vor möglicherweise schädlicher UV-Strahlung geschützt, versenken wir die Ankerköpfe (Abb. 35) und verblenden sie mit dünnen Mauerquadern (Abb. 36 und 37).

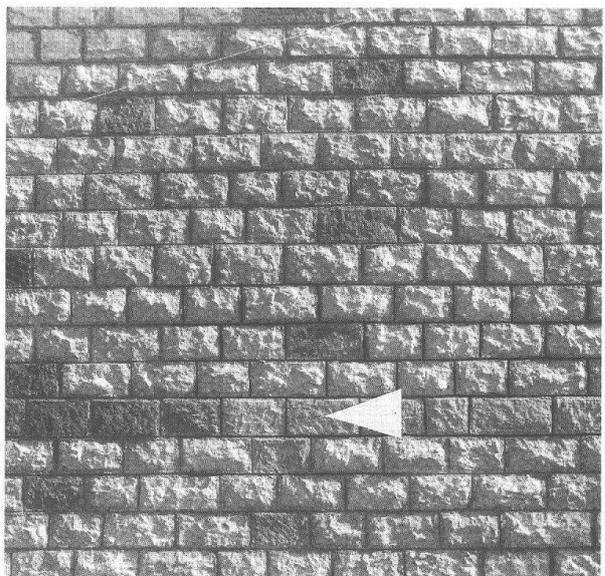
Abb. 36 Augst, Theatersanierung (Grabung 1992.55). Fertig restaurierte Mauerpartie mit Fugenstrich, teilweise rot ausgemalt. Pfeil: Lage eines – unsichtbar verblendetem – Mauerankers wie Abbildung 35 (Drittes Theater, Mauer 1, Westseite).

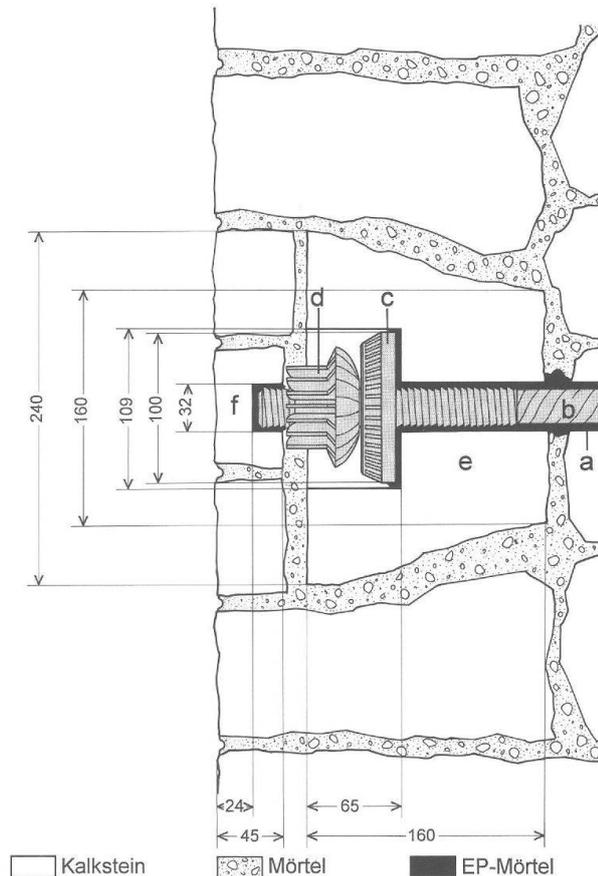
Abb. 37 Augst, Theatersanierung (Grabung 1992.55). Konstruktions-Schema der Maueranker. a) Bohrloch  $\varnothing$  32 mm; b) Glasfaserstab  $\varnothing$  22 mm mit endständigem Kunststoffgewinde; c) Unterlagscheibe aus Kunststoff; d) Spannmutter aus Kunststoff; e) Muffe aus Kalkstein mit ausgebohrter Vertiefung für c/d (vgl. Abb. 35; die konische Aussenform der Steinmuffe soll auch die umliegenden Quader der Mauer schale mitverankern); f) Blendstein. M. 1:5.
