# Das römische Theater von Augst: Sanierungs- und Forschungsarbeiten 1994

Markus Horisberger und Thomas Hufschmid

Ein wichtiger Teil der Arbeiten des Jahres 1994 betraf die Projektplanung für eine Gesamt-sanierung des Augster Theaters und die Durchführung eines in diesem Zusammenhang abgehaltenen Beraterkolloquiums.

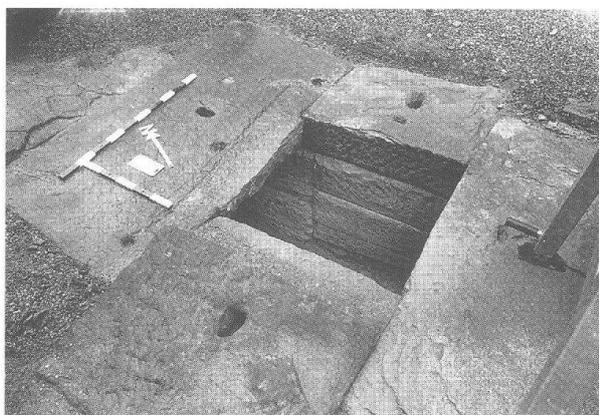
Abb. 3 Augst, Theatersanierung (Grabung 1994.55). Abwasserkanal im Südaditus. Freigelegter Kanaleinstiegschacht, die Deckplatte aus Buntsandstein ist abgehoben. Die Abarbeitungen rund um die Einstiegsöffnung dienen zur Aufnahme der Deckplatte.

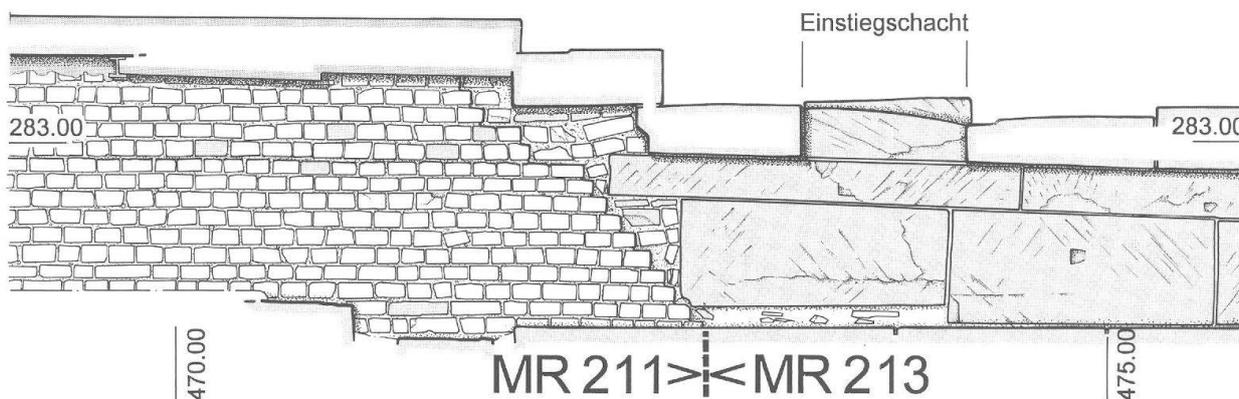
Genau im Bereich des Einstiegschachts wechselt die Bauweise der Kanalwangen deutlich. Südlich des Schachts ist der Kanal aus Muschelkalk-Handquadern gemauert (MR 211), während er in seiner nördlichen Fortsetzung Wangen aus grossen, bis 2,5 m langen Buntsandsteinquadern aufweist (MR 213). Die westliche Kalksteinwange zeigt an der Nahtstelle zum Sandsteinmauerwerk deutliche *Abbruchspuren* (Abb. 4; 5). Ganz offensichtlich besass der Abwasserkanal also in seiner ursprünglichen Phase Wangen aus Kleinquaderwerk (*opus vittatum*), die zu einem gewissen Zeitpunkt im Abschnitt zwischen Einstiegschacht

Abb. 4 Augst, Theatersanierung (Grabung 1994.55). Abwasserkanal im Südaditus. Westliche Kanalwange im Bereich des Einstiegschachts. Die ältere, aus Muschelkalk-Handquadern errichtete Mauer 211 weist deutliche Abbruchspuren auf. Die aus grossen Buntsandsteinquadern erbaute Kanalwandung MR 213 steht in Zusammenhang mit einem Umbau, bei dem der ursprüngliche Kanalverlauf eine Änderung erfuhr. Der Mauerbefund der östlichen Kanalwange belegt, dass der Einstiegschacht bereits zur Zeit des Kleinquaderkanals existierte. M. 1:40.

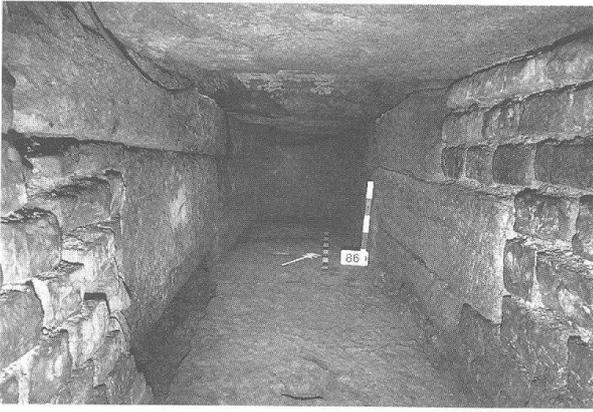
Abb. 5 Augst, Theatersanierung (Grabung 1994.55). Abwasserkanal im Südaditus. Blick von Süden in den Abwasserkanal. Links ist die Abbruchkante von Mauer 211 zu erkennen. Man beachte rechts die grossen Sandsteinquader der ursprünglichen Einfassung des Einstiegschachts; die Quader binden sauber in das Kalksteinmauerwerk ein und bilden mit dem im Norden anschliessenden «Sandsteinkanal» eine Stossfuge.

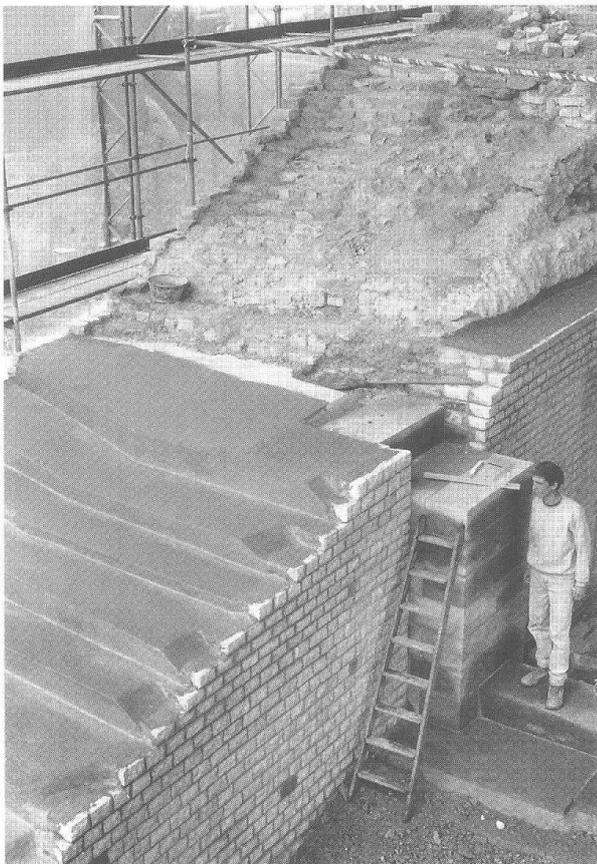
Abb. 18 Augst, Theatersanierung (1994). Nordaditus, Mauer 1. Mauerkrone mit aufgebrachter Isolationsschicht; im Hintergrund originaler Mauerkerne.

Wie die Schadensbilder an der Ruine zeigen, kommt einem «Regendach» grosse Bedeutung zu. Die etwa 3 mm dicke Isolationsschicht muss wasserdicht, dampfdiffusionsfähig, haltbar und elastisch sein. Sie soll auch als Haftbrücke zwischen dem präparierten römischen Mauerkerne und der darüberliegenden Verschleisschicht wirken. Durch Vorversuche im Jahr 1993 wurde ein taugliches, rationell zu verarbeitendes Material gefunden, das je nach Situation aufgespritzt, gepinselt oder gespachtelt werden kann (Abb. 18). Unsere Handwerker erwiesen sich einmal mehr als äusserst lernfähig. Auf das noch feuchte Isoliermate-

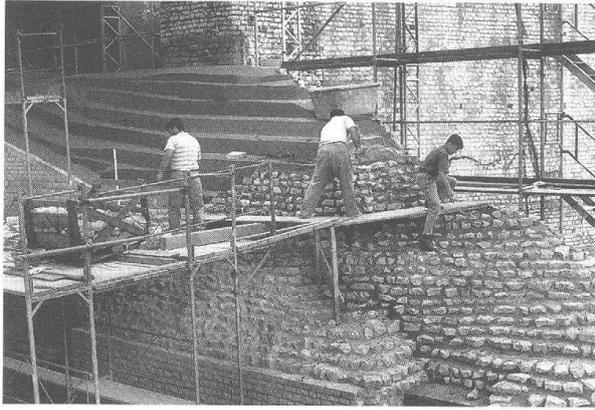
Abb. 19 Augst, Theatersanierung (1994). Nordaditus, Mauer 2. Aufmauern der Verschleisschicht aus Kalksteinen.

rial wurde eine Verschleisschicht aus Kalkstein und Mörtel gemauert (Abb. 19). Diese neue Oberfläche ist dem Aussehen des römischen Mauerkerne nachempfunden und besitzt «Ruinencharakter».

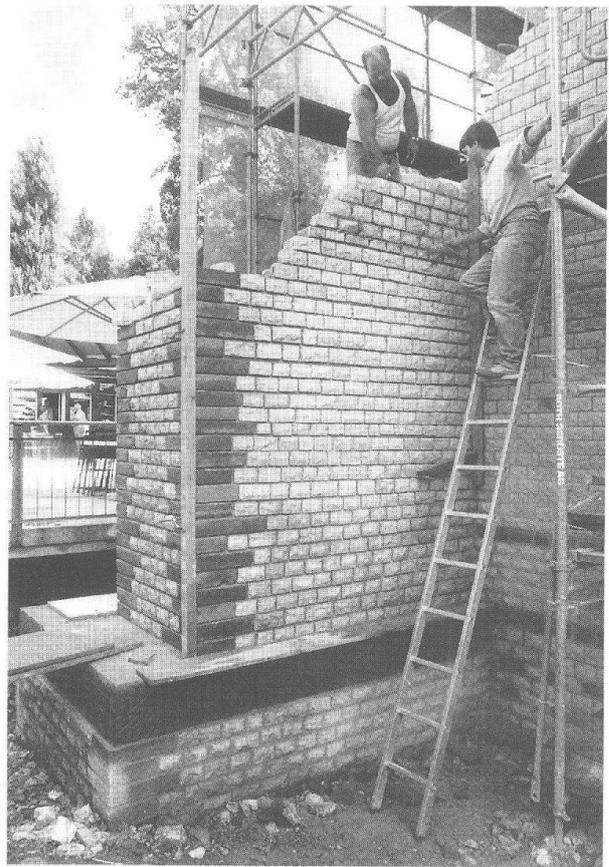
Abb. 20 Augst, Theatersanierung (1994). Nordaditus, Stützpfiler MR 14. Hochziehen des Stützpfilers als Verstärkung des Mauerabschlusses.

Die 5 und 7 Meter hohen, fast senkrecht abfallenden Nordabschlüsse der Bühnenmauern (Abb. 1,A) stellten schon bei den Restaurierungsarbeiten in den vierziger Jahren ein Problem dar. Damals wurde an beiden Mauern eine Vormauerung aus Kalkstein von 20 bis 100 cm Dicke angebracht. Bei den Voruntersuchungen zu unseren Sanierungsarbeiten wurde der Zustand vom Statiker erneut als bedenklich beurteilt. Wie der Grundriss der noch erhaltenen Fundamentreste zeigt, fehlen hier die originalen Mauerabschlüsse aus massiven Sandsteinblöcken und die anschließenden Bogenreihen. Wir beschlossen daher, die notwendigen Verstärkungen in antiker Form auszuführen, also die nachgewiesenen Sandsteinabschlüsse und den der äusseren Bühnenmauer vorgestellten Pfeiler im unteren Bereich wiederherzustellen und so die Mauern zu stützen (Abb. 20).

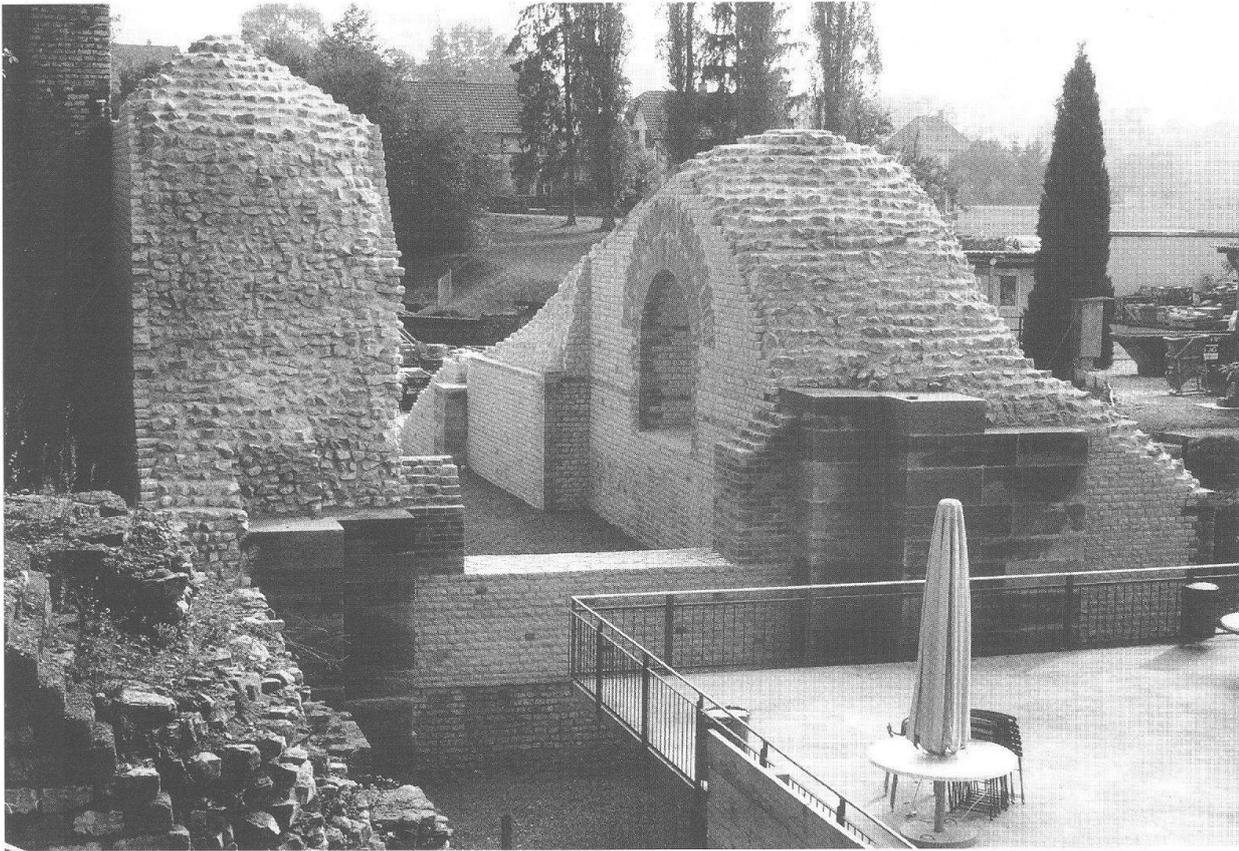
Abb. 21 Augst, Theatersanierung (1994). Blick von Nordosten auf den fertig sanierten Nordaditus.

Seit Anfang 1995 ist der Nordaditus im Bereich der Bühnenmauern für Besucher wieder geöffnet (Abb. 21). Obwohl bei sämtlichen Eingriffen die Erhaltung des Originals im Vordergrund stand, nutzten wir kleine Spielräume aus, um die architektonischen und farblichen Qualitäten des Theaterbaus zu verdeutlichen. So wurden die Sandsteingewände des nördlichen Orchestrazugangs (Abb. 1,B) verdeutlicht, der nachgewiesene Fugenstrich wieder rot bemalt, das Bodenniveau zwischen den Bühnenmauern auf Ursprungshöhe angehoben und der ehemalige Sandsteinboden mit rotem Kies markiert.
