Das römische Theater von Augst: Sanierungs- und Forschungsarbeiten 2003

Thomas Hufschmid und Ines Horisberger-Matter

Zusammenfassung

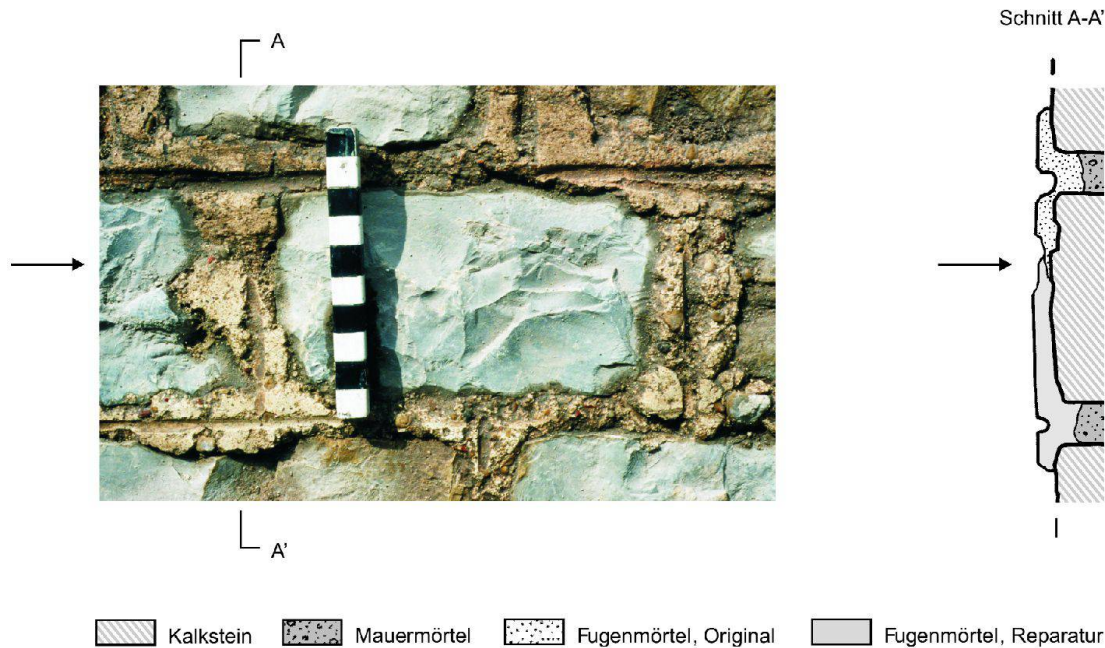
Abb. 6: Augst, Theatersanierung (Grabung 2003.55). Peripheriemauer (MR 58) Keil 3. Detailansicht und Schnitt der Kontaktzone zwischen älterem rot bemaltem Fugenstrich (mit rosafarbenem Fugmörtel) und jüngerem rot bemaltem Fugenstrich (mit beige-weisslichem Fugmörtel). Der Fugmörtel der unteren Mauerpartie zieht eindeutig auf denjenigen der oberen Partie.

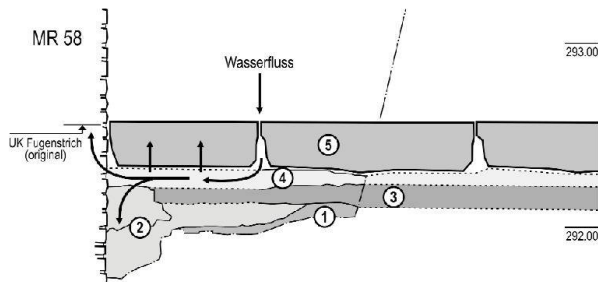
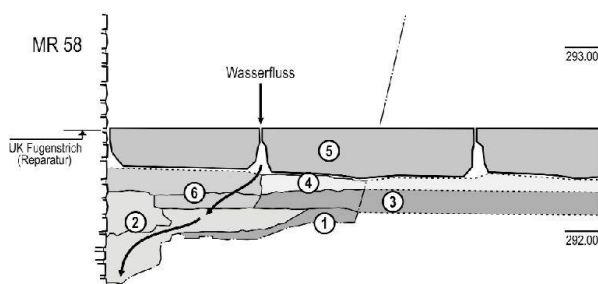
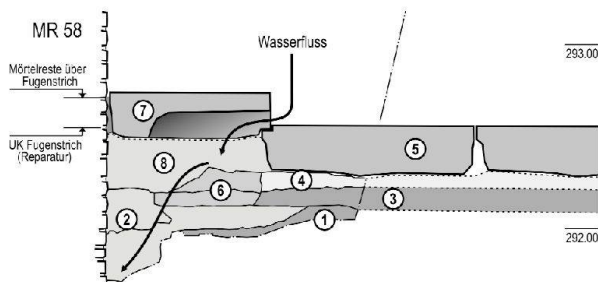
Abb. 7: Augst, Theatersanierung (Grabung 2003.55). Peripheriemauer (MR 58) Keil 3. Mögliche Phasenabfolge (Phasen 1–3) für den mutmasslichen, an die Peripheriemauer 58 anschliessenden Sandstein-Plattenbelag. M. 1:40.

Phase 1 (Abb. 7,a): Es ist zu vermuten, dass in dieser ersten Phase die über die Baugrube von Mauer 58 hinwegziehende, lehmige Bauplanie direkt unter der Versetzschiicht der Platten (Abb. 7,3) bis fast an die Peripheriemauer heranreichte. Dadurch wurde allerdings ein Versickern des Niederschlagswassers in der mauernahen Zone erheblich erschwert, so dass es zu Staunässe im Bereich der Sandsteinplatten und des Mauerfusses kommen konnte, was letztlich in der Sockelzone zu schweren Feuchtigkeitsschäden und einem Abbröckeln der Verfüzung führte.

Phase 2 (Abb. 7,b): Der rot ausgezogene Fugenstrich wurde in den untersten 1,10 m der Sockelzone ersetzt. Um erneuten Schäden durch Staunässe entgegenzuwirken, entschied man sich, einen Teil des Sandstein-Plattenbelags auszubauen (verschiedene durch die Feuchtigkeit zerstörte Platten mussten evtl. sowieso ersetzt werden), damit die als Wassersperre wirkende Lehmschicht (Abb. 7,3) über dem Drainagekoffer der Baugrubenverfüzung (Abb. 7,2) entfernt und durch ein sickerfähiges Sediment aus Kalksteinsplittern (Werkabfall) und Sand ersetzt werden konnte (Abb. 7,6). Danach wurden über der so geschaffenen Drainagepackung die Bodenplatten neu versetzt (Abb. 7,5). Die Versickerung des Niederschlagswassers erfolgte wie in Phase 1 durch die Plattenfugen direkt in die Sickerpackung am Mauerfuss.

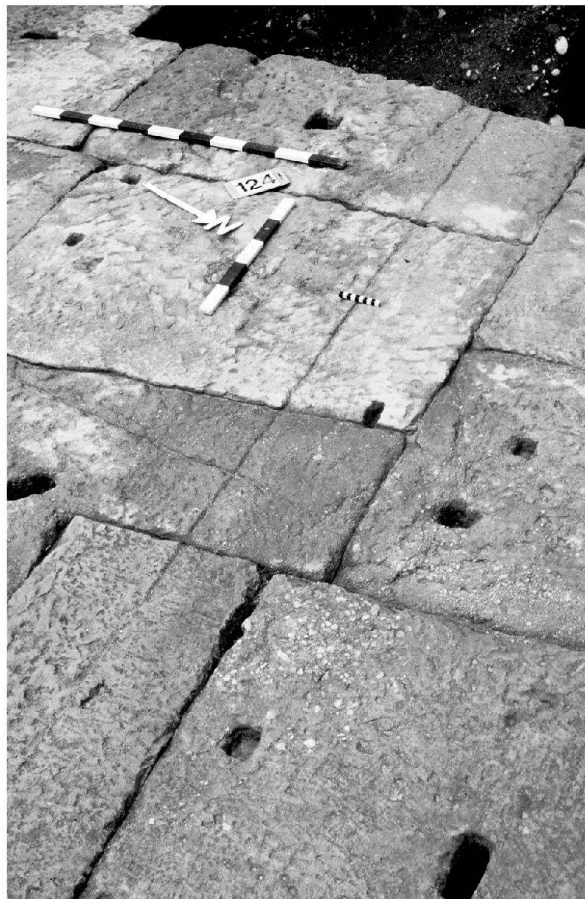
Abb. 10: Augst, Theatersanierung (Grabung 2003.55). Quaderfundamente der südlichen Eingangshalle. Detail mit breiter Quaderarbeitung und deutlicher, quer über das Fundament verlaufender Risslinie.

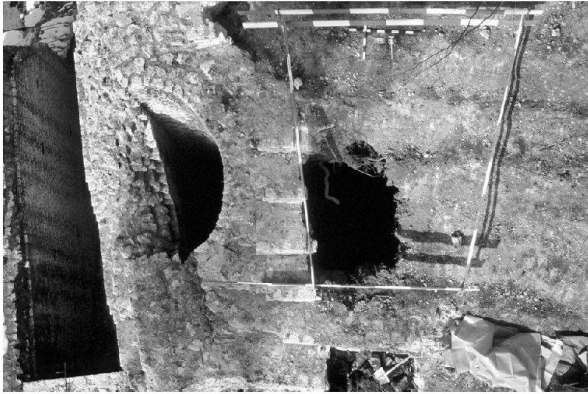
Abb. 17: Augst, Theatersanierung (Grabung 2003.55). Einsturztrichter im zweiten Rang – Keil 1. Übersicht über Keil 1 mit dem oberflächlich sichtbaren Loch des Einsturztrichters.

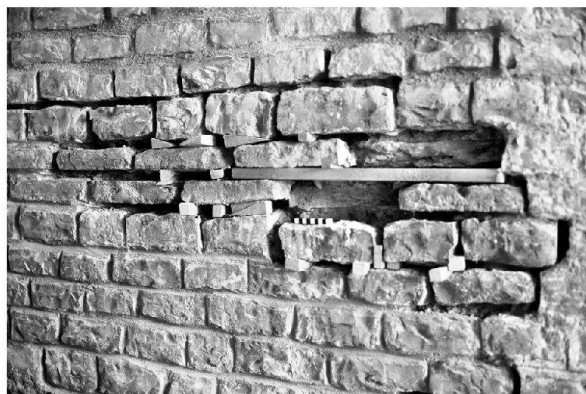
Abb. 36: Augst, Theatersanierung (Grabung 2003.55). Sanierung originaler Mauerschalen. Retten, was noch zu retten ist. Soweit möglich und vom Aufwand her vertretbar, wurden die originalen Ziegelplatten wieder zusammengeklebt. In einzelnen Fällen waren die Ziegel durch Frostsprengung und Salze allerdings derart zerstört, dass neue Blender vor die Überreste der Originale gesetzt werden mussten.
