Zeitschrift:	Jahrbuch für Solothurnische Geschichte
Herausgeber:	Historischer Verein des Kantons Solothurn
Band:	11 (1938)
Artikel:	Die Ausgrabung und Konservierung der Ruine Alt-Bechburg 1936-1937
Autor:	Pinösch, S. / Gruber, F. / Tatarinoff, E.
Kapitel:	II: Technischer Bericht
DOI:	https://doi.org/10.5169/seals-322736

II. Technischer Bericht

Der technische Leiter: *Fr. Gruber, Arch.*

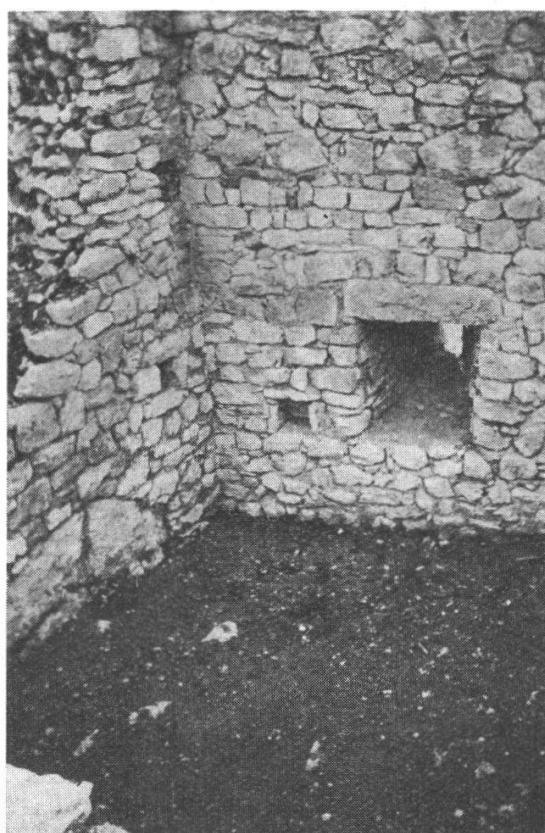
Abb. 3. Hintere Burg, Südwestecke innen.

ist offenbar später eingebaut worden, denn sie ist nicht im Verband mit der Aussenmauer und steht zum Teil vor einem Balkenloch. Den Boden und die nördliche Wand bildet der Naturfels, teilweise auch die östliche Wand in Raum 2. In der westlichen Aussenmauer, die vor der Ausgrabung ca. vier bis fünf Meter zum Schutte herausreichte, befinden sich zwei übereinander liegende Fensteröffnungen. Die südliche Aussenmauer in Raum 1 war teilweise bis auf den Felsen ausgebrochen, in der Südwestecke befinden sich zwei kleine Nischen (Abb. 3). Der Zugang zu diesem Raum ist in den Felsen gehauen, sein Boden liegt ca. 1,40 m höher und war mit grünen Sandsteinplatten bedeckt, welche aber vollständig zermürbt waren und deshalb nicht erhalten werden

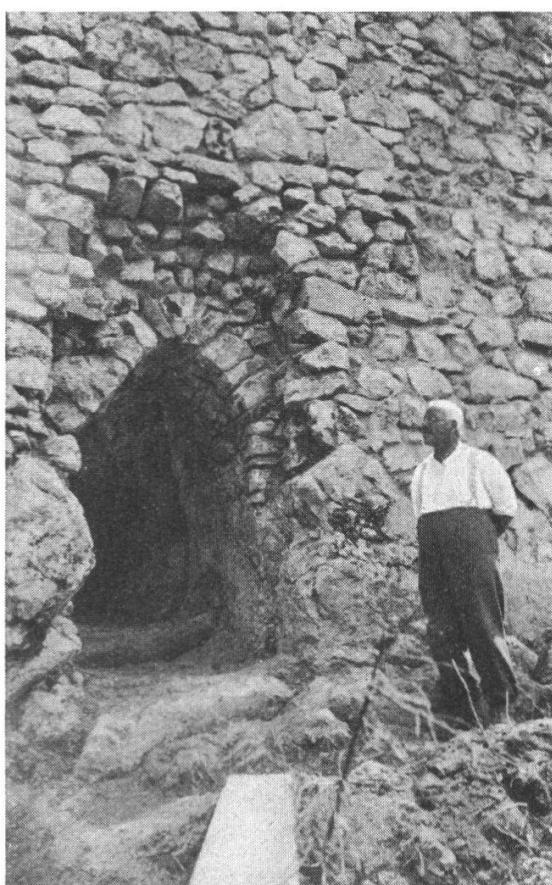
Der ursprüngliche Zugang zu dieser Burg führte von Norden her über eine Felsentreppe mit über 60 Stufen zu einem zum Teil ganz aus dem Felsen gehauenen Tor mit ebenfalls in den Stein gehauenen Schlitzen zur Aufnahme der Schwelle und der Gewände (Abb. 4). Von da führt ein ebenfalls in den Fels gehauener Schacht, in welchem noch einige Auflager der Tritte sichtbar sind, zum Zugang zu den Räumen des Untergeschosses (3) und zu den obern Räumen. Ein weiterer Zugang führte von der vordern Burg her über den Felsen, wo noch Trittauflager sichtbar sind, zum Obergeschoss. Zwei Balkenlöcher bei diesem Eingang (5) deuten auf einen Vorbau hin.

Abb. 4. Hintere Burg, Felsentor von aussen.

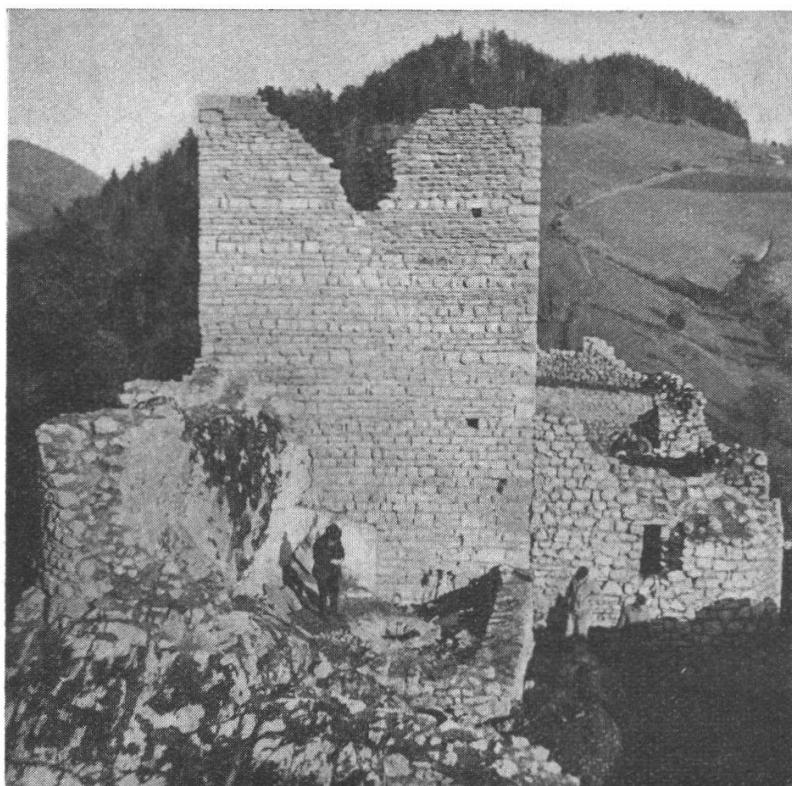
Die Mauern im Turminnern (12), sowie in den Räumen südlich und östlich des Turmes (13—16) sind durch Feuer rot gefärbt. Im Raum 11 westlich des Turmes (Abb. 5) wurde ein Steinplattenboden aus gleichem Material wie die Turmmauern freigelegt. Den Abschluss gegen Norden bildet ein senkrechter Felsen von 3 m Höhe, auf diesem die Ueberreste von Mauerwerk. Vorn in der südlichen Turmflucht grenzt eine Mauer, welche teilweise nur auf Plattenbodenhöhe reicht, den Raum ab. Ungefähr in der Mitte des Raumes wurde ein Brunnen schacht von 3,8 m Tiefe ausgegraben. Sein Grundriss ist ein Oval von 80/90 cm; er besteht aus Trockenmauerwerk mit grossen Lücken, der Boden ist schalenförmig aus dem Felsen gehauen. Es handelt sich hier um einen in den Felsen gehauenen Wassersammler, wie in der hintern Burg in Raum 2 vorgefunden. Auch hier ist der Raum um den

Abb. 5. Vordere Burg, Westseite Turm.

Betreffs des Mauerwerks des Turmes und des eingangs erwähnten Vorbaues ist zu sagen, dass das Steinmaterial aus einem Steinbruch stammt, welcher sich auf dem dem Burgfelsen südlich vorgelagerten Höhenzug befindet. Es hat eine mehr gelbliche Farbe, ist sehr lagerhaft und ergibt ein schönes Schichtenmauerwerk. Man beachte den Unterschied der Struktur des Mauerwerks des Turmes und der anstossenden Mauer auf Abbildung 5.

werden. Die Türöffnung gegen Raum 13 war in ihrem untern Teil noch erhalten. Die neuen Aufmauerungen am Turm wurden genau nach der gleichen Technik und mit gleichem Material ausgeführt, wie schon früher bemerkt (Abb. 5).

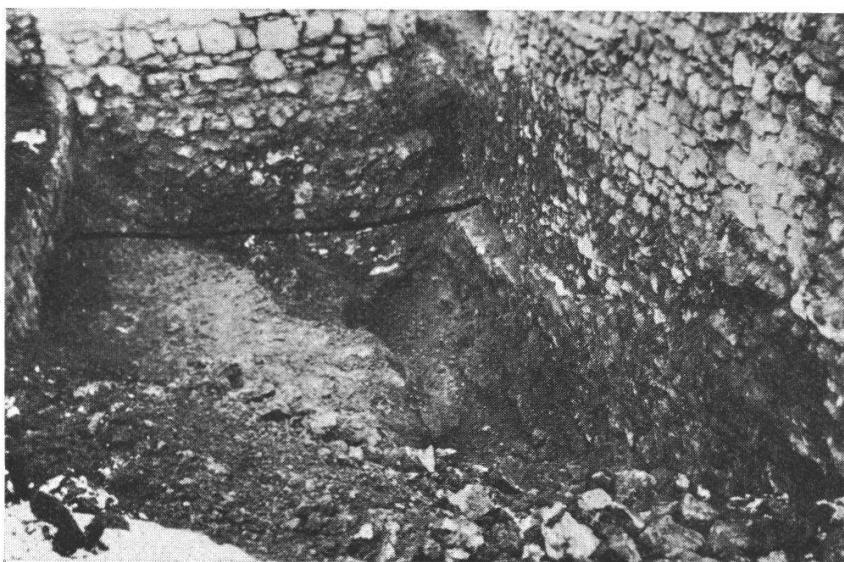
Abb. 6. Vordere Burg, unterer Teil der Mauer bei Punkt 10.

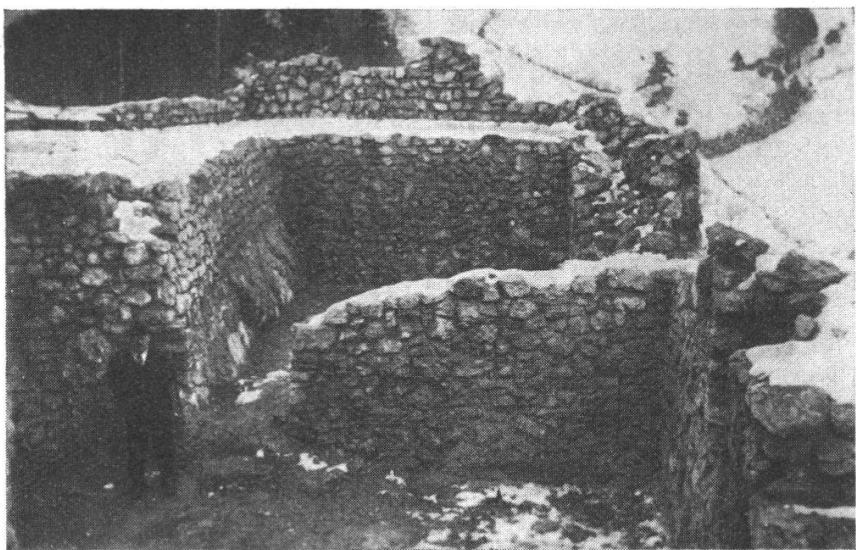
Südlich und südöstlich des Turmes wurden zwei Räume ausgegraben (13 und 15) (Abb. 7), von welchen der östliche zwei Tritte höher liegt. Oestlich des Turmes bei 14 führt ein aus dem gewachsenen Felsen gehauener Gang von einem kleinen Torhaus zum Raum 13, es ist der Haupteingang der vordern Burg (Abb. 8). Direkt hinter diesem Gang wurden bei 14 die Ueberreste einer gewundenen Treppe zum ersten Stock freigelegt. Von Raum 13 führt eine breite Türe auf den Umgehungsgang, eine andere Türe in den Raum 15. Sowohl in der südlichen, wie auch in der westlichen Aussenmauer kam ein schmales Fenster zum Vorschein. Unter dem Fenster in der Südmauer finden sich die Ueberreste eines ältern Mauerfundamentes.

Abb. 7. Vordere Burg, Räume südöstlich Turm.

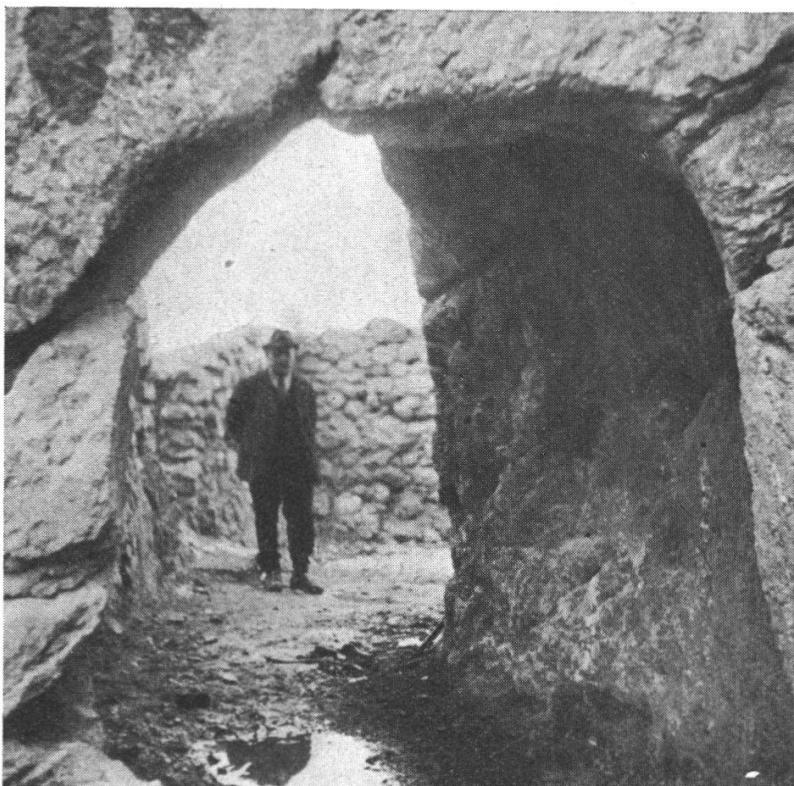
Abb. 8. Vordere Burg, Blick durch Felsentor nach Süden.

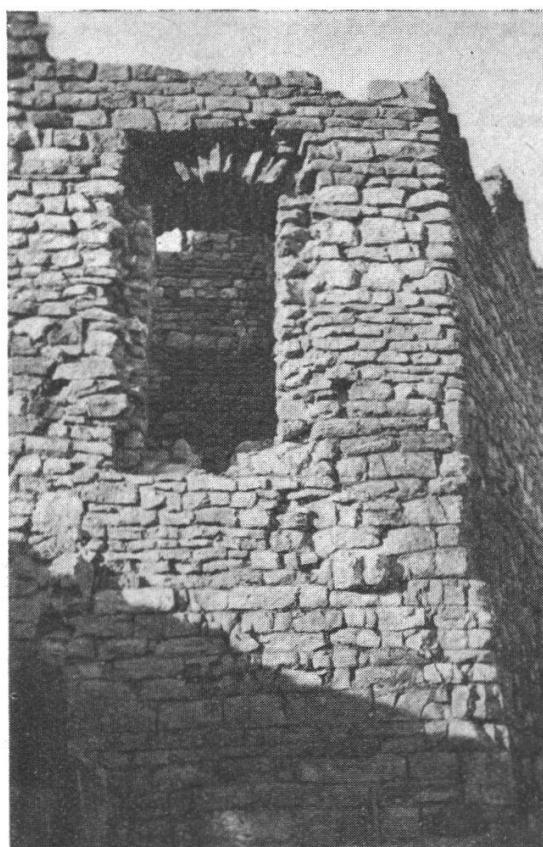
Abb. 9. Vordere Burg, Eingang in Turm.

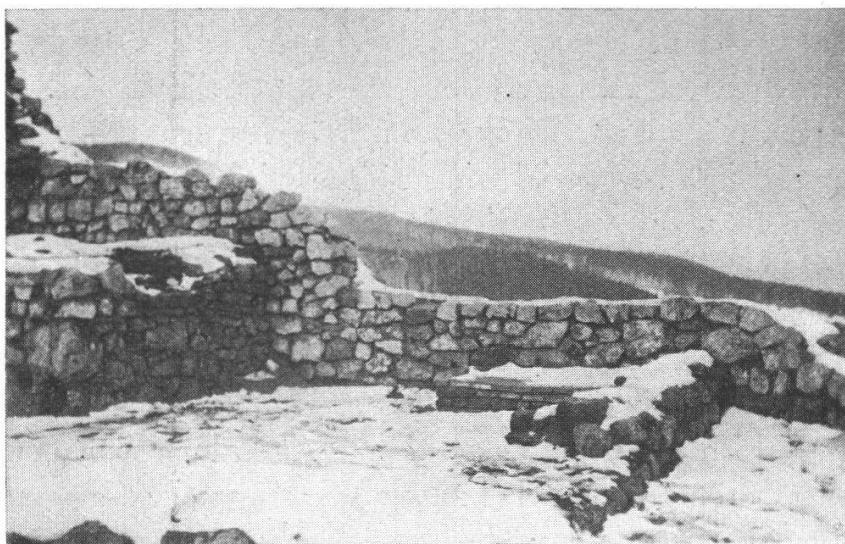
Oestlich des Turmes auf dem Felsen über Raum 15 wurden die Ueberreste eines Bodens aus gebrannten Platten und Natursteinplatten, sowie diejenigen eines Backofens und einer andern Feuerstelle abge-

deckt (16); es handelt sich wohl um die Küche (Abb. 10). Bei der Freilegung des vor derselben liegenden dreieckförmigen Raumes 17 kam unter Bodenhöhe zwischen Raum 16 und 17 eine Mauer zum Vorschein, auf welche ich weiter hinten zurückkommen werde.

Abb. 10. Vordere Burg, Küche mit Feuerstellen.

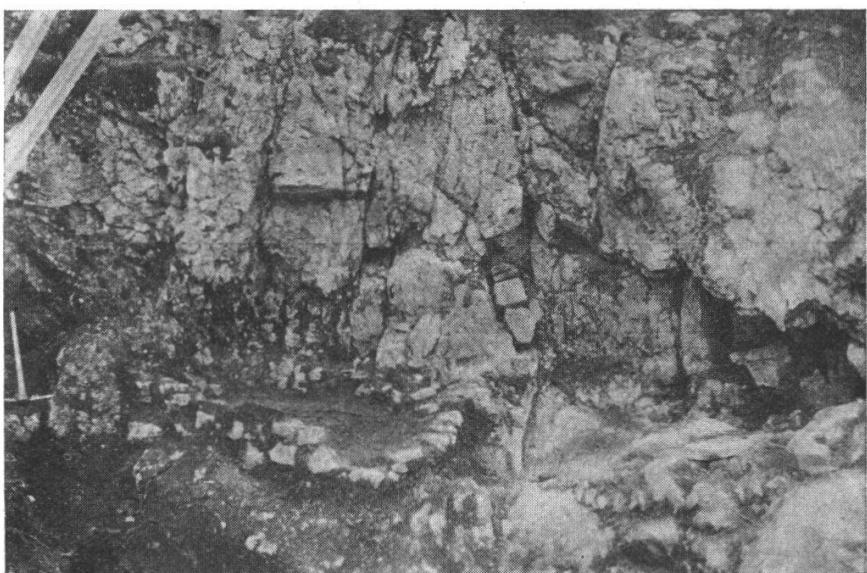
Links und rechts der Aufgangsrippe wurde eine Stützmauer 21 ausgegraben und unter dem überhängenden Felsen bei 22 die Ueberreste eines Backofens (Abb. 11). Vor diesem Ofen befanden sich noch Spuren einer andern Feuerstelle und unterhalb desselben wurde ein quadratischer Schacht von 1,4 m Seitenlänge und 5 $\frac{1}{2}$ m Tiefe ausgegraben. Dieser Schacht ist ganz in den Felsen, der den Boden des Vorhofes bildet, gehauen und scheint schon vor der Zerstörung der Burg wieder zugeschüttet worden zu sein, denn seine Auffüllung bestand nicht aus Mauerschutt, sondern aus Steinbruchschotter ohne irgend eine Spur von Mörtel und ohne irgend ein Fundstück. Diese Stützmauer, der Ofen, sowie ein in die Felsrippe beim Aufstieg gehauenes Pfostenloch deuten auf ein an die Felsen gelehntes Gebäude hin.

Abb. 11. Vorhof oder Vorburg, Backofen.

Der Backofen unter dem überhängenden Felsen wurde gesichert wie derjenige im Raum 16. Zu bemerken ist aber, dass dessen Seitenwände aus Bruchsteinen mit vereinzelten Backsteinen bestand, was auf eine provisorische Anlage hindeutet. Der Brunnenschacht 23 erhielt eine neue Brüstungsmauer. Ein Teil des überhängenden Felsens wurde durch Untermauerung gesichert.

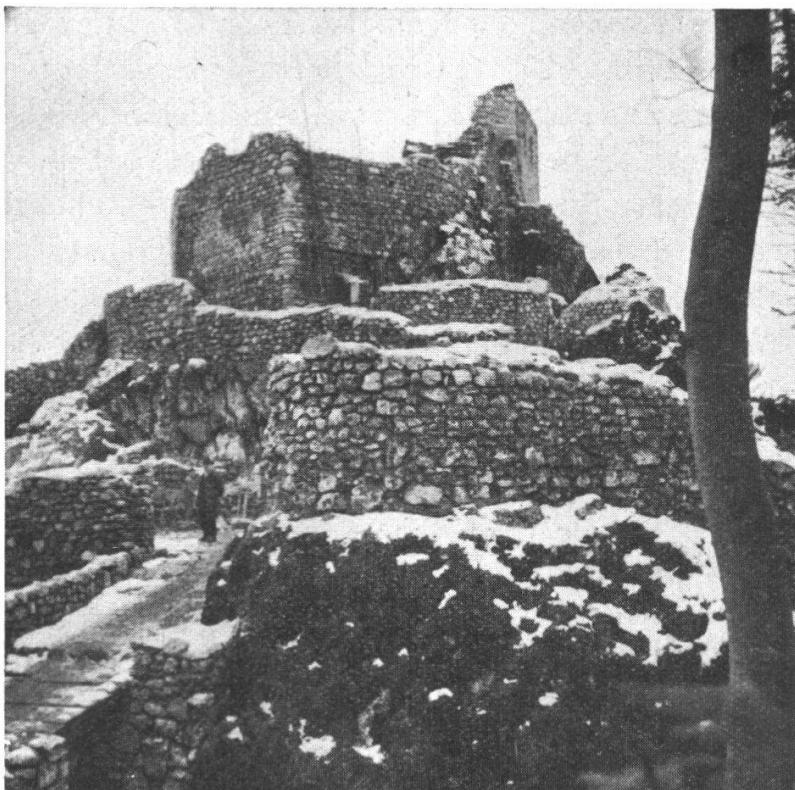
Abb. 12. Brücke, Vorhof und vordere Burg.
