Artikel: Die Ausgrabung und Konservierung der Ruine Alt-Bechburg 1936-1937

Kapitel: II: Technischer Bericht

II. Technischer Bericht

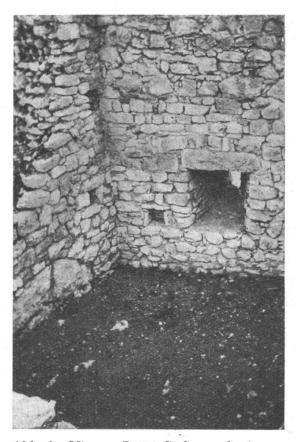
Abb. 3. Hintere Burg, Südwestecke innen.

ist offenbar später eingebaut worden, denn sie ist nicht im Verband mit der Aussenmauer und steht zum Teil vor einem Balkenloch. Den Boden und die nördliche Wand bildet der Naturfels, teilweise auch die östliche Wand in Raum 2. In der westlichen Aussenmauer, die vor der Ausgrabung ca. vier bis fünf Meter zum Schutte herausreichte, befinden sich zwei übereinander liegende Fensteröffnungen. Die südliche Aussenmauer in Raum 1 war teilweise bis auf den Felsen ausgebrochen, in der Südwestecke befinden sich zwei kleine Nischen (Abb. 3). Der Zugang zu diesem Raum ist in den Felsen gehauen, sein Boden liegt ca. 1,40 m höher und war mit grünen Sandsteinplatten bedeckt, welche aber vollständig zermürbt waren und deshalb nicht erhalten werden

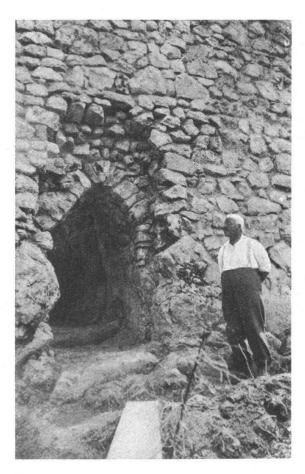
Der ursprüngliche Zugang zu dieser Burg führte von Norden her über eine Felsentreppe mit über 60 Stufen zu einem zum Teil ganz aus dem Felsen gehauenen Tor mit ebenfalls in den Stein gehauenen Schlitzen zur Aufnahme der Schwelle und der Gewände (Abb. 4). Von da führt ein ebenfalls in den Fels gehauener Schacht, in welchem noch einige Auflager der Tritte sichtbar sind, zum Zugang zu den Räumen des Untergeschosses (3) und zu den obern Räumen. Ein weiterer Zugang führte von der vordern Burg her über den Felsen, wo noch Trittauflager sichtbar sind, zum Obergeschoss. Zwei Balkenlöcher bei diesem Eingang (5) deuten auf einen Vorbau hin.

Abb. 4. Hintere Burg, Felsentor von aussen.

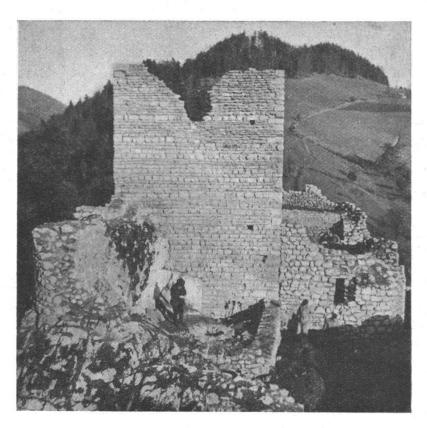
Die Mauern im Turminnern (12), sowie in den Räumen südlich und östlich des Turmes (13—16) sind durch Feuer rot gefärbt. Im Raum 11 westlich des Turmes (Abb. 5) wurde ein Steinplattenboden aus gleichem Material wie die Turmmauern freigelegt. Den Abschluss gegen Norden bildet ein senkrechter Felsen von 3 m Höhe, auf diesem die Ueberreste von Mauerwerk. Vorn in der südlichen Turmflucht grenzt eine Mauer, welche teilweise nur auf Plattenbodenhöhe reicht, den Raum ab. Ungefähr in der Mitte des Raumes wurde ein Brunnenschacht von 3,8 m Tiefe ausgegraben. Sein Grundriss ist ein Oval von 80/90 cm; er besteht aus Trockenmauerwerk mit grossen Lücken, der Boden ist schalenförmig aus dem Felsen gehauen. Es handelt sich hier um einen in den Felsen gehauenen Wassersammler, wie in der hintern Burg in Raum 2 vorgefunden. Auch hier ist der Raum um den

Abb. 5. Vordere Burg, Westseite Turm.

Betreffs des Mauerwerks des Turmes und des eingangs erwähnten Vorbaues ist zu sagen, dass das Steinmaterial aus einem Steinbruch stammt, welcher sich auf dem dem Burgfelsen südlich vorgelagerten Höhenzug befindet. Es hat eine mehr gelbliche Farbe, ist sehr lagerhaft und ergibt ein schönes Schichtenmauerwerk. Man beachte den Unterschied der Struktur des Mauerwerks des Turmes und der anstossenden Mauer auf Abbildung 5.

werden. Die Türöffnung gegen Raum 13 war in ihrem untern Teil noch erhalten. Die neuen Aufmauerungen am Turm wurden genau nach der gleichen Technik und mit gleichem Material ausgeführt, wie schon früher bemerkt (Abb. 5).

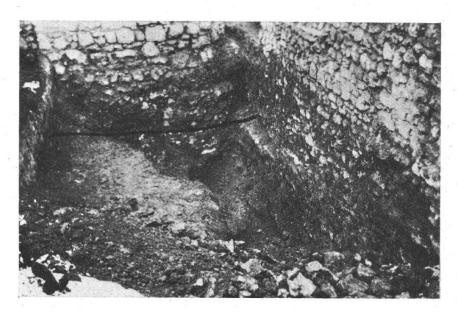
Abb. 6. Vordere Burg, unterer Teil der Mauer bei Punkt 10.

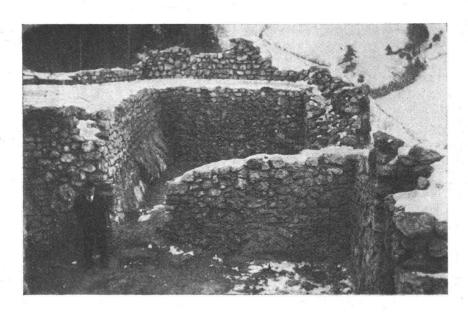
Südlich und südöstlich des Turmes wurden zwei Räume ausgegraben (13 und 15) (Abb. 7), von welchen der östliche zwei Tritte höher liegt. Oestlich des Turmes bei 14 führt ein aus dem gewachsenen Felsen gehauener Gang von einem kleinen Torhaus zum Raum 13, es ist der Haupteingang der vordern Burg (Abb. 8). Direkt hinter diesem Gang wurden bei 14 die Ueberreste einer gewundenen Treppe zum ersten Stock freigelegt. Von Raum 13 führt eine breite Türe auf den Umgehungsgang, eine andere Türe in den Raum 15. Sowohl in der südlichen, wie auch in der westlichen Aussenmauer kam ein schmales Fenster zum Vorschein. Unter dem Fenster in der Südmauer finden sich die Ueberreste eines ältern Mauerfundamentes.

Abb. 7. Vordere Burg, Räume südöstlich Turm.

Das Mauerwerk der Räume 13—16 war verhältnismässig gut erhalten, so dass Erhöhung der Mauerkronen, wobei die Fensteröffnungen wieder überdeckt wurden, genügte. Die Ueberreste der Treppe bei 14 wurden durch Abdeckung mit Steinplatten gesichert.

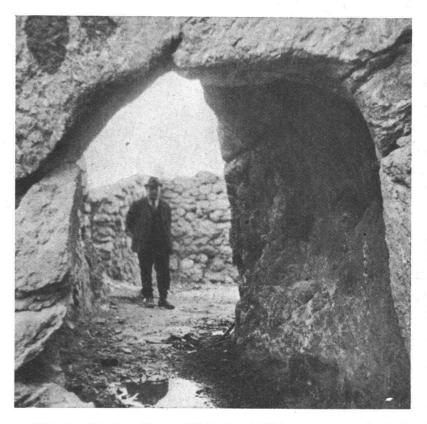
Abb. 8. Vordere Burg, Blick durch Felsentor nach Süden.

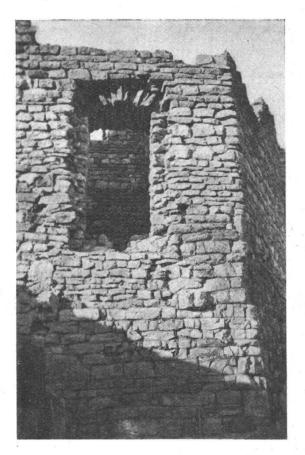
Abb. 9. Vordere Burg, Eingang in Turm.

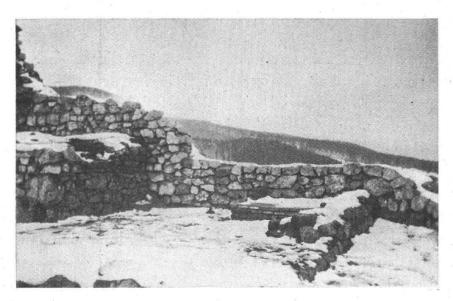
Oestlich des Turmes auf dem Felsen über Raum 15 wurden die Ueberreste eines Bodens aus gebrannten Platten und Natursteinplatten, sowie diejenigen eines Backofens und einer andern Feuerstelle abge-

deckt (16); es handelt sich wohl um die Küche (Abb. 10). Bei der Freilegung des vor derselben liegenden dreieckförmigen Raumes 17 kam unter Bodenhöhe zwischen Raum 16 und 17 eine Mauer zum Vorschein, auf welche ich weiter hinten zurückkommen werde.

Abb. 10. Vordere Burg, Küche mit Feuerstellen.

wo die alte Unterlage zerstört war, wurde eine neue aus Zementmörtel erstellt und die neuen Platten darauf versetzt. Die alten Platten, welche belassen wurden, sind ebenfalls mit Zementmörtel ausgefugt worden. Der Backofen hat einen birnenförmigen Grundriss. Die aus Backsteinen bestehenden Seitenwände waren gleichfalls teilweise zerstört, sie wurden mit alten Backsteinen aus dem Aushub ergänzt und ausgeflickt, z. T. mussten aber neue Steine angewendet werden. Das gleiche gilt auch für die andere Feuerstelle.

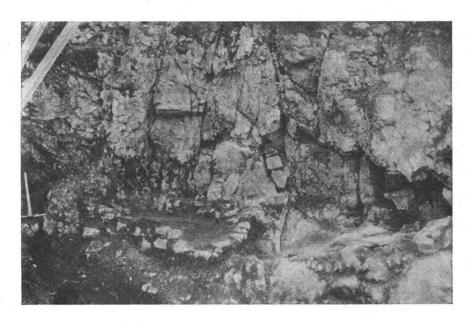
Links und rechts der Aufgangsrippe wurde eine Stützmauer 21 ausgegraben und unter dem überhängenden Felsen bei 22 die Ueberreste eines Backofens (Abb. 11). Vor diesem Ofen befanden sich noch Spuren einer andern Feuerstelle und unterhalb desselben wurde ein quadratischer Schacht von 1,4 m Seitenlänge und $5^{1}/_{2}$ m Tiefe ausgegraben. Dieser Schacht ist ganz in den Felsen, der den Boden des Vorhofes bildet, gehauen und scheint schon vor der Zerstörung der Burg wieder zugeschüttet worden zu sein, denn seine Auffüllung bestand nicht aus Mauerschutt, sondern aus Steinbruchschotter ohne irgend eine Spur von Mörtel und ohne irgend ein Fundstück. Diese Stützmauer, der Ofen, sowie ein in die Felsrippe beim Aufstieg gehauenes Pfostenloch deuten auf ein an die Felsen gelehntes Gebäude hin.

Abb. 11. Vorhof oder Vorburg, Backofen.

Der Backofen unter dem überhängenden Felsen wurde gesichert wie derjenige im Raum 16. Zu bemerken ist aber, dass dessen Seitenwände aus Bruchsteinen mit vereinzelten Backsteinen bestand, was auf eine provisorische Anlage hindeutet. Der Brunnenschacht 23 erhielt eine neue Brüstungsmauer. Ein Teil des überhängenden Felsens wurde durch Untermauerung gesichert.

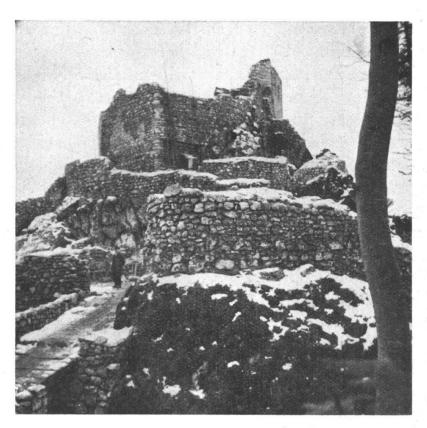
Abb. 12. Brücke, Vorhof und vordere Burg.

bis zum Felsentor gesichert, wobei beim mittleren Tor die dort gefundenen Werkstücke wieder verwendet wurden (Abb. 12).
