Die Ausgrabung und Konservierung der Ruine Neu-Falkenstein

1938—1939.

Von *Fr. Gruber*, Architekt.

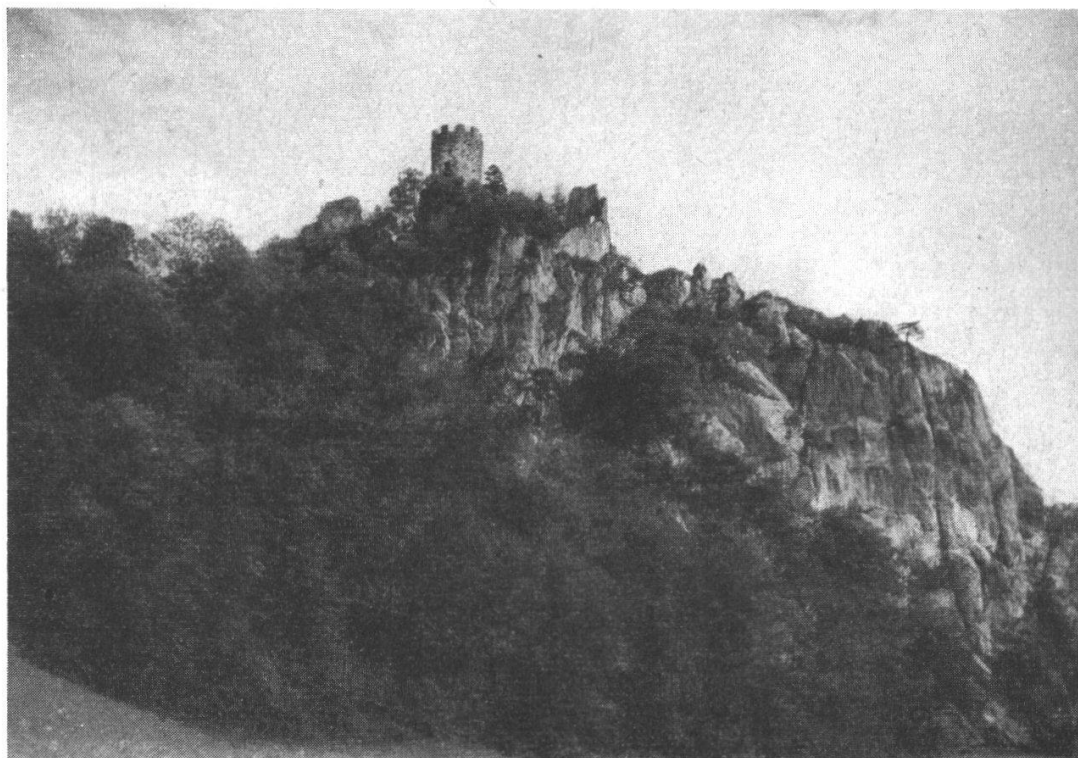
Abb. 3.

Als *erste Etappe* war die Restaurierung der Nordseite vom Turm bis auf den äussersten westlichen Teil der Burg vorgesehen (Abb. 3). Die Aussenmauern waren hier schon teilweise abgestürzt, teilweise befanden sie sich dicht vor dem Absturz. Bei der Ausführung der Arbeiten zeigte sich bald, dass infolge vieler unvorhergesehener Arbeiten der Kredit von Fr. 10'000.— für die erste Etappe nicht ausreichte, und dass es wünschenswert war, die Restaurierung der Hauptburg in einem Zuge durchzuführen. Der Kredit wurde dann auch auf Fr. 30'000.— erhöht, womit alle Arbeiten ausgeführt werden konnten, zu welchen die teuren Aufzuginstallationen benötigt wurden. Die restlichen im Bauprogramm vorgesehenen Arbeiten wurden im Frühjahr 1939 ausgeführt.

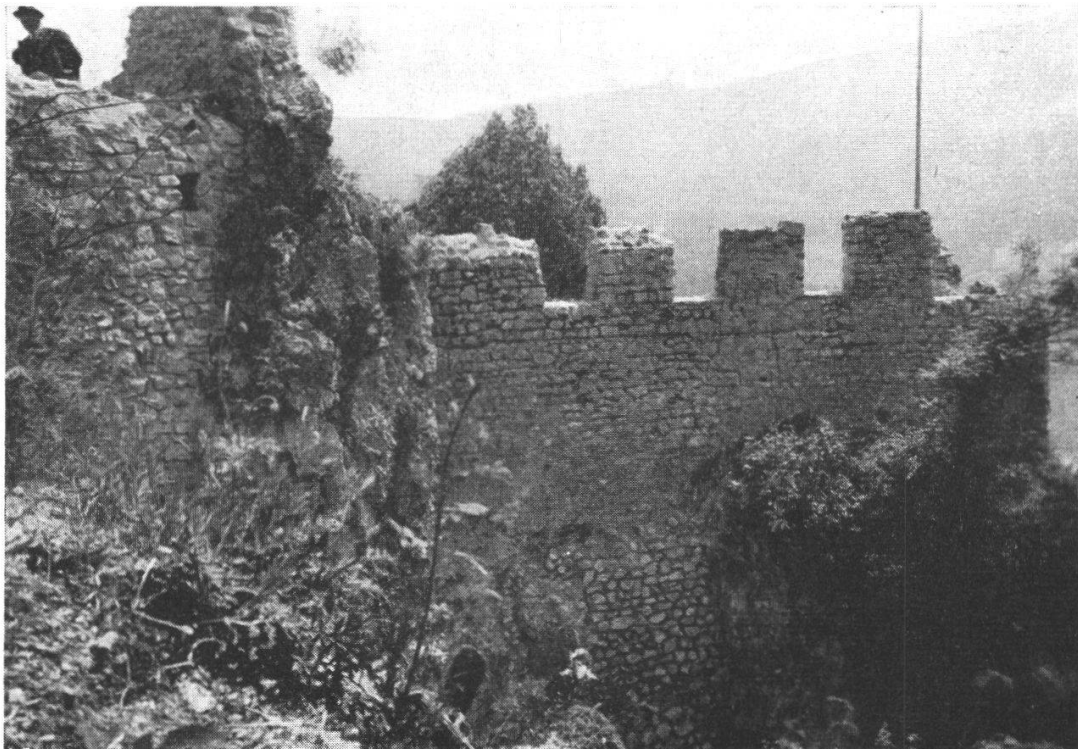
Abb. 5.

Doch bald zeigte sich bei der Ausführung der Arbeiten bei den Räumen 7 und 8, dass die Beträge im Voranschlag zu niedrig angesetzt waren. Vollends jedoch wurde der Voranschlag umgestossen, als sich bei Untersuchung des Felsens unter der Zinnenmauer südlich Raum 7 zeigte, dass derselbe vollständig verwittert war und mitsamt der Mauer vor dem unmittelbaren Absturz stand. Um eine Katastrophe abzuwenden, musste hier sofort an die Sicherungsarbeiten herangetreten werden. Lose Blöcke von 1—2 m³, welche man von blosser Hand bewegen konnte, wurden an Ort und Stelle zerkleinert und das Material an sicherer Stelle zur Wiederverwendung deponiert, dann wurde der Schutt am Fusse des Felsens abgegraben und die losen Partien ebenfalls entfernt. In den freigelegten gesunden Felsen wurden Auflager für die Fundamente einer Stützmauer gehauen. Diese Stützmauer, die teilweise acht Meter hoch wurde und Dicken über 1,5 m aufweist, wurde bis unter die Zinnenmauer aufgeführt, wobei alle durch Wurzelwerk zerstörten Felspartien und Mauerteile entfernt und durch neues Mauerwerk ersetzt wurden. Der südliche Teil des Felsens ist viel besser erhalten, immerhin wurde auch hier durch geeignete Untermauerung vermehrte Sicherung geschaffen (Abb. 5).

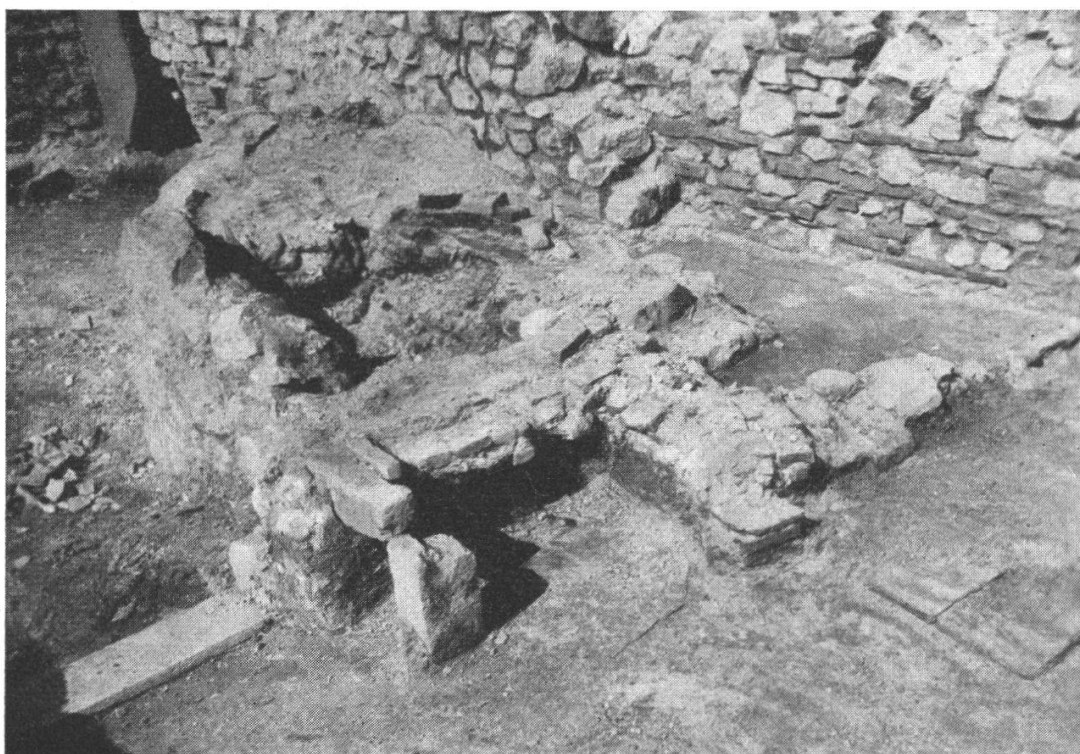
Abb. 9.

legt ist. Hier findet sich wieder eine Feuerstelle, deren Überreste auf eine grössere Anlage hindeuten (Abb. 9). Die Zwischenmauer gegen den Gang, der zum Raum 10 führt, ist beidseitig mit feinem Kalkverputz versehen. Sie ist auf Bauschutt fundiert und weist grosse Senkungsrisse auf, weshalb sie durch Untermauerungen gesichert werden musste. Die Reparatur der Aussenmauer erforderte gefährliche Gerüstungen. In ihrer Längsrichtung ist sie durch eine durchgehende Querfuge in zwei ungleich dicke Teile geteilt, am dickern Teil war die innere Sichtfläche fast ganz zerstört, so dass sie neu aufgemauert werden musste. Auch die übrigen Mauern und Feuerstellen wurden bestmöglich konserviert. Auf dem diesen Räumen vorgelagerten
