**Zeitschrift:** Jahrbuch für Solothurnische Geschichte  
**Herausgeber:** Historischer Verein des Kantons Solothurn  
**Band:** 13 (1940)

**Artikel:** Plan-Aufnahme des Castrums Solothurn im Jahre 1939  
**Autor:** Tatarinoff-Eggenschwiler, E.  
**DOI:** <https://doi.org/10.5169/seals-322807>

# Plan-Aufnahme des Castrums Solothurn im Jahre 1939.

Von *E. Tatarinoff-Eggenschwiler*, Geometer.

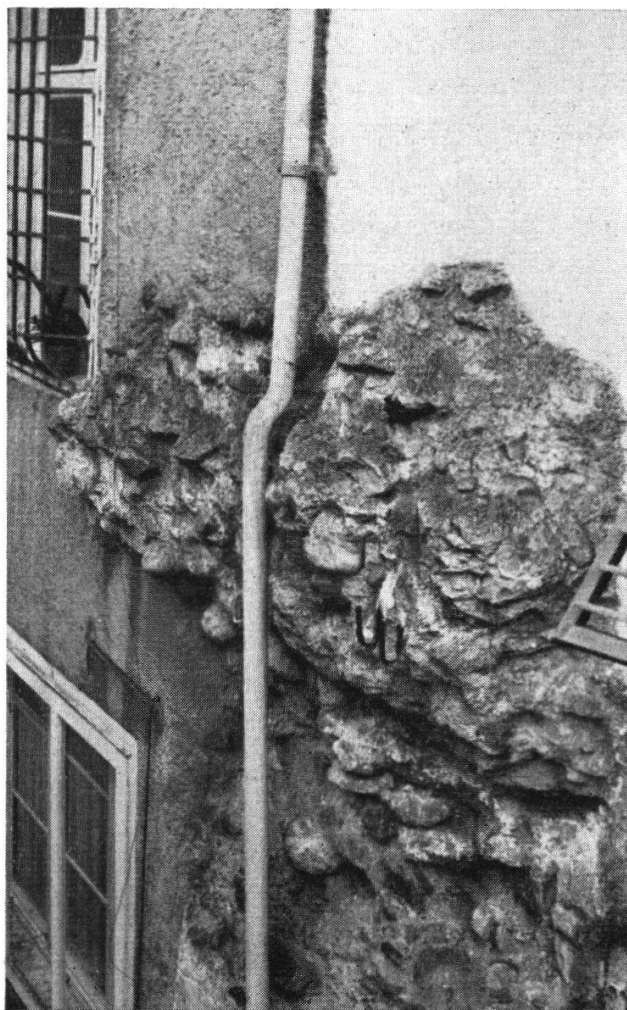
Friedhofplatz. Haus Nr. 37, Thalmann.

664 (37) *Thalmann* einen scharfen Bogen (also keine kantige Ecke) und zieht sich zwischen oberem und unterem Stalden einseits und der Ringstrasse anderseits bis zum Westeingang am Gebäude der Handelsbank hinunter. Alle Gebäude sind auch hier auf der Innenseite des Castrums an die CM angebaut. Wie weit diese in die Mauern der Front gegen die Ringstrasse hinaufreicht, ist schwer zu konstatieren, weil die Aussenseite übertüncht ist und hier im frühen Mittelalter die Ringmauer auf der CM aufgebaut wurde. Aber es ist nicht ausgeschlossen, dass in

diesem oder jenem Gebäude die CM auf ein Stück weit noch in ihrer vollen Höhe vorhanden ist und vielleicht sogar noch einige Zinnen unter dem Aussenbelag versteckt sind. In welcher Höhe die CM aufhört und die mittelalterliche Mauer beginnt, kann erst bei Umbauten oder bei Abtragung der Gebäude konstatiert werden. Was in den Kellern zu sehen ist, gehört ohne Ausnahme zur CM. Im Keller des Hauses Thalmann ist die CM vollständig verbaut. Nach aussen hin gegen die Ringstrasse sehen wir nur noch an der Rundung des Hauses, dass es mit der CM fundiert ist.

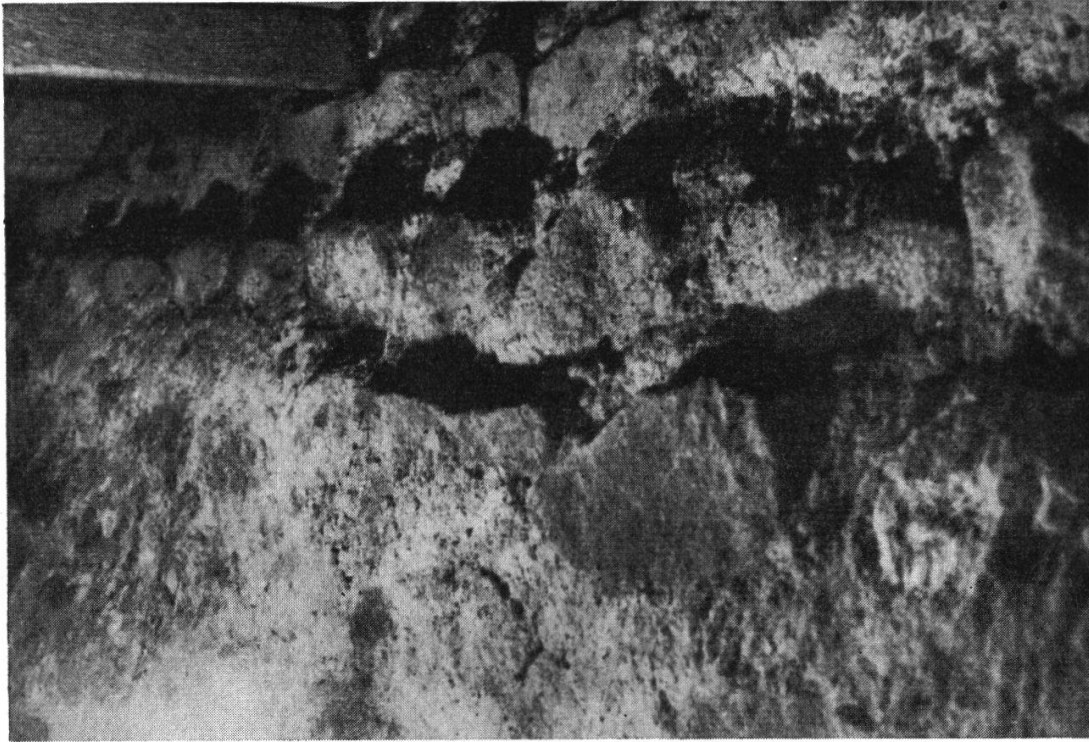
Unterer Stalden. Haus Nr. 11, F. Bachtler.

650 (11) *F. Bachtler*: CM in ausserordentlich gut erhaltenem Zustand, mit Verkleidung und Vorfundament. Hier tritt nun eine Besonderheit hervor, indem der Keller tiefer als das Mauerfundament ausgegraben

ist. Wenn wir die Wand betrachten, so bemerken wir zu unterst die angeschnittene blosse Erde, aus welcher einzelne Ziegelstücke herausragen, und in ca. 70 cm Höhe beginnt die Verkleidung mit horizontal aneinandergereihten etwas behauenen Steinen aller Art, welche durch dicken Mörtelguss getrennt sind und eine ziemlich glatte Oberfläche bilden. Hier, in der geschützten Kellerluft, wo Frost und Wärme nicht einwirken, ist wie überall in dieser Tiefe, die CM zu einem Fels erhärtet, dem nur mit Druckluftbohrer beizukommen ist. Wir haben hier eigentümlicherweise das Vorfundament in zwei Stufen. Das Fundament ist hier genau horizontal in die Erde eingebettet, demnach ist die CM durch den Stalden hinunter stufenweise in die Erde fundiert, wie es heute noch mit einer Stützmauer in abfallendem Terrain ausgeführt wird.

Von der Grundfläche dieses Gebäudes ist kaum  $\frac{1}{4}$  unterkellert, sodass die CM nicht überall zugänglich ist. Ein auf der Innenseite des Kellers 2 m 10 von der CM in der Kellerwand eingelassenes Rundbogentor, welches vermauert ist, beweist, dass einmal ein weiterer Keller längs der CM bestand, welcher aus irgend einem Grunde aufgegeben und abgeschlossen wurde. Vielleicht stand in dieser jetzt unzugänglich gemachten Partie ein Turm oder eine andere Konstruktion. Jedenfalls ist dieser Platz im Auge zu behalten.

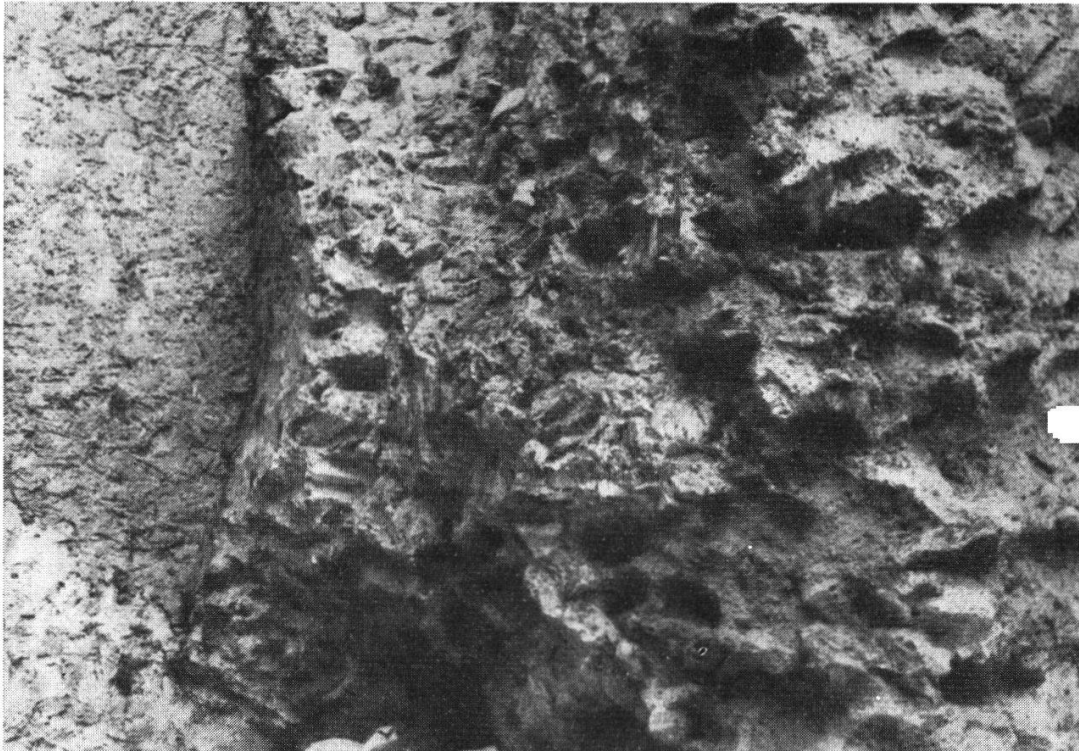
Hof der Handelsbank.

645 (1) *Handelsbank*: Im Hofe zwischen den Gebäuden 3 und 5 im Querschnitt sehr gut erkenntlich. Sie tritt ca. 2 m aus der Mauerfront heraus. Hier wurde sie beim Bau der Handelsbank abgebrochen. Sie hat früher den Hof in ost-westlicher Richtung durchquert, und die Ecke muss sich im Innern der Handelsbank befinden, wie noch ein kleiner Mauerrest im dortigen Kellergeschoss beweist. Ein Eckturm ist nicht mehr nachzuweisen, weil alles Terrain überbaut ist und wohl schon im Mittelalter beim Bau der Ringmauer vieles von der CM weggebrochen wurde. Das noch sichtbare Stück im Hof ist sehr gut erhalten und gibt uns einen Begriff von der ehemaligen wuchtigen, monumentalen Bauart dieser Fortifikation. Auf einer Seite ist noch ein Stück der Verkleidung und des Vorfundamentes vorhanden und zwar auf der innern Seite des Castrums, auf der äussern Seite ist die CM abgetragen, wie dies auf der ganzen Länge dem Stalden entlang und um den Friedhofplatz herum bis

zum Hause Tugginer zu beobachten ist. Ergänzt man die Verkleidung auf beiden Seiten, d. h. aussen und innen, so erhalten wir auch hier wieder leicht eine *Breite* des Fundaments von 3 m 20. Auch hier sind wieder alle möglichen Steinsorten in den dicken Mörtelguss hineingebettet. Neben Granitstücken sehen wir runde Kieselbollen in allen Grössen neben Kalk-, Sand- und Tuffsteinen und Ziegelstücken herausragen. Eine horizontale Schichtung ist vorhanden, wenn auch nicht sehr ausgeprägt.

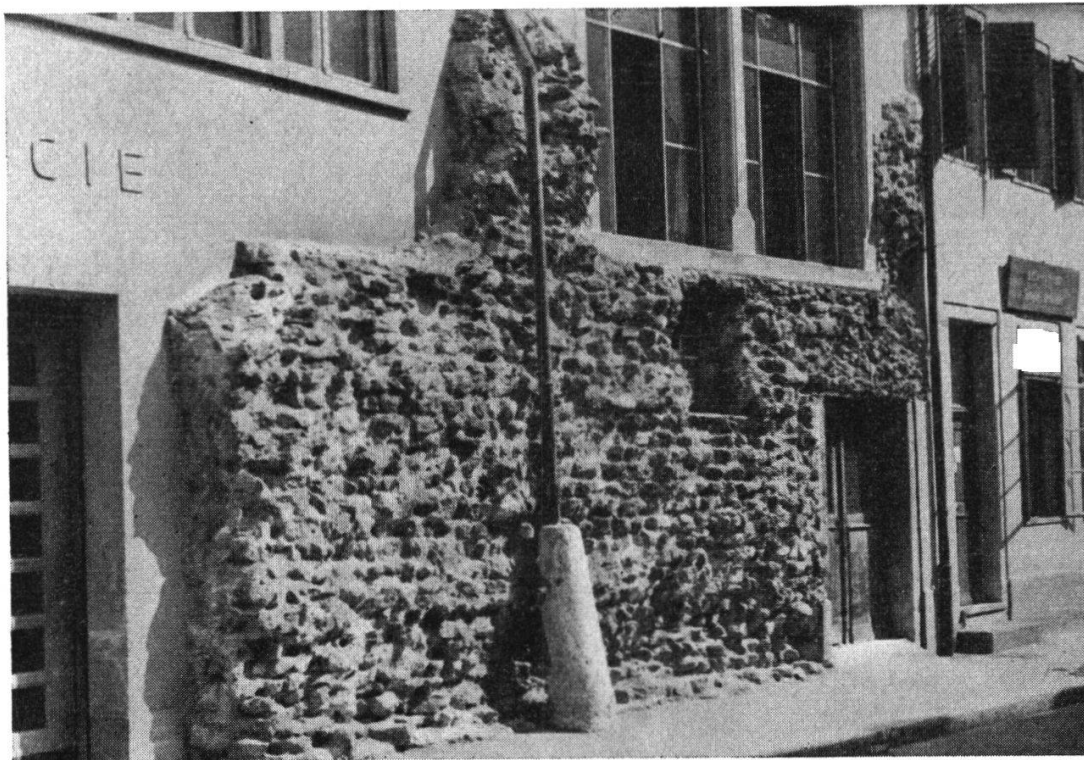
Löwengasse. Haus Nr. 8, Bregger & Cie. A.-G. Haus Nr. 3, H. Hattemer.

2765 (8) *Bregger & Cie. A.-G.*: Hier ist über der Erde in Ansicht und Querschnitt eines der schönsten Kernstücke der CM zu sehen. Die Mauer beginnt auf der rechten Seite der Einfahrt in das Magazin, wo sie auch im Querschnitt gut hervortritt. Man sieht hier deutlich, dass die CM von beiden Seiten abgetragen wurde, um Raum zu gewinnen. Am meisten wurde von der Löwengasse her abgebrochen, sodass hier der Kern der Mauer in allen Details sichtbar wird. Der dicke Mörtelguss, in welchem die unbehauenen Gesteinsbrocken in regelmässigen horizontalen Lagen eingebettet sind, besteht aus Sand und kleinem Rundkies. Die Mauersteine sind zum grössern Teil erratisches Material, doch ist auch viel Jurakalkstein verwendet worden. Aus den Fugen im Mörtelguss können wir schliessen, dass die Mauer in Blöcken von ca.

1 m Höhe aufgebaut wurde, welche man erhärten liess, bis man wieder einen Meter höher hinaufbaute. Die Herkunft des Materials zu bestimmen, macht wohl keine grossen Schwierigkeiten. Das erratische Material wie Granit, die Buntsandsteine und die Kieselbollen stammen vom Platze selbst, an welchem wir uns auf einer der grössten Endmoränen des Rhonegletschers befinden. Hier war in Vorzeiten dieses wertvolle Baumaterial im Ueberflusse vorhanden, und dies war gewiss auch ein Grund, dass hier eine grössere Ansiedelung entstand. Die Kalksteine geben schon eher Anlass zu einer plausibeln Begründung ihrer Verwendung. Warum musste man sich solche mit vieler Mühe von der Steingrube her holen, wenn doch Granit im Ueberfluss vorhanden war? Nun ist es möglich, dass von letzterem zu wenig am Platz war, oder die Kalksteine lagen bereits in der Nähe und stammen von früheren älteren Siedlungen her, welche abgebrochen wurden und Material für die CM liefern mussten, wie dies übrigens durch die häufig in der CM vorhandenen Ziegelstücke und behauenen Steine aller Art (bei der Handelsbank fand man sogar einen ganzen Altar) bewiesen wird. Sand und feiner Kies war in der Nähe sicher verwendbar bereit und wurde eventuell beim Aushub der Umfassungsgräben gewonnen. Der gebrannte Kalk stammt vom Steingrubengebiet her, wo man überall Reste von Kalkbrennereien findet. Dass auch Baumaterial auf dem Wasserwege herbeigeschafft wurde, ist sehr wahrscheinlich.

626 (3) *H. Hattemer*. Auch hier ist die CM in der Fortsetzung von Haus Nr. 8 oberirdisch von der Löwengasse her als Kernstück sehr gut sichtbar. Der Mörtel ist stellenweise etwas mürbe geworden, und die Mauer sollte restauriert werden. In der zweiten Hälfte des Gebäudes ist die Mauer von aussen nicht mehr sichtbar, aber von Innen her ist in den Lokalitäten zu ebner Erde das Vorfundament unter dem Wandverputz wieder nachzuweisen.
