**Zeitschrift:** Jurablätter : Monatsschrift für Heimat- und Volkskunde  
**Band:** 50 (1988)  
**Heft:** 10

**Artikel:** Die Restaurierung der Öleanlage  
**Autor:** Strub, P. / Majcen, K. / Weber, L.  
**DOI:** <https://doi.org/10.5169/seals-862571>

# Die Restaurierung der Öleanlage

Von P. Strub, K. Majcen, L. Weber und Hp. Schnarwyler

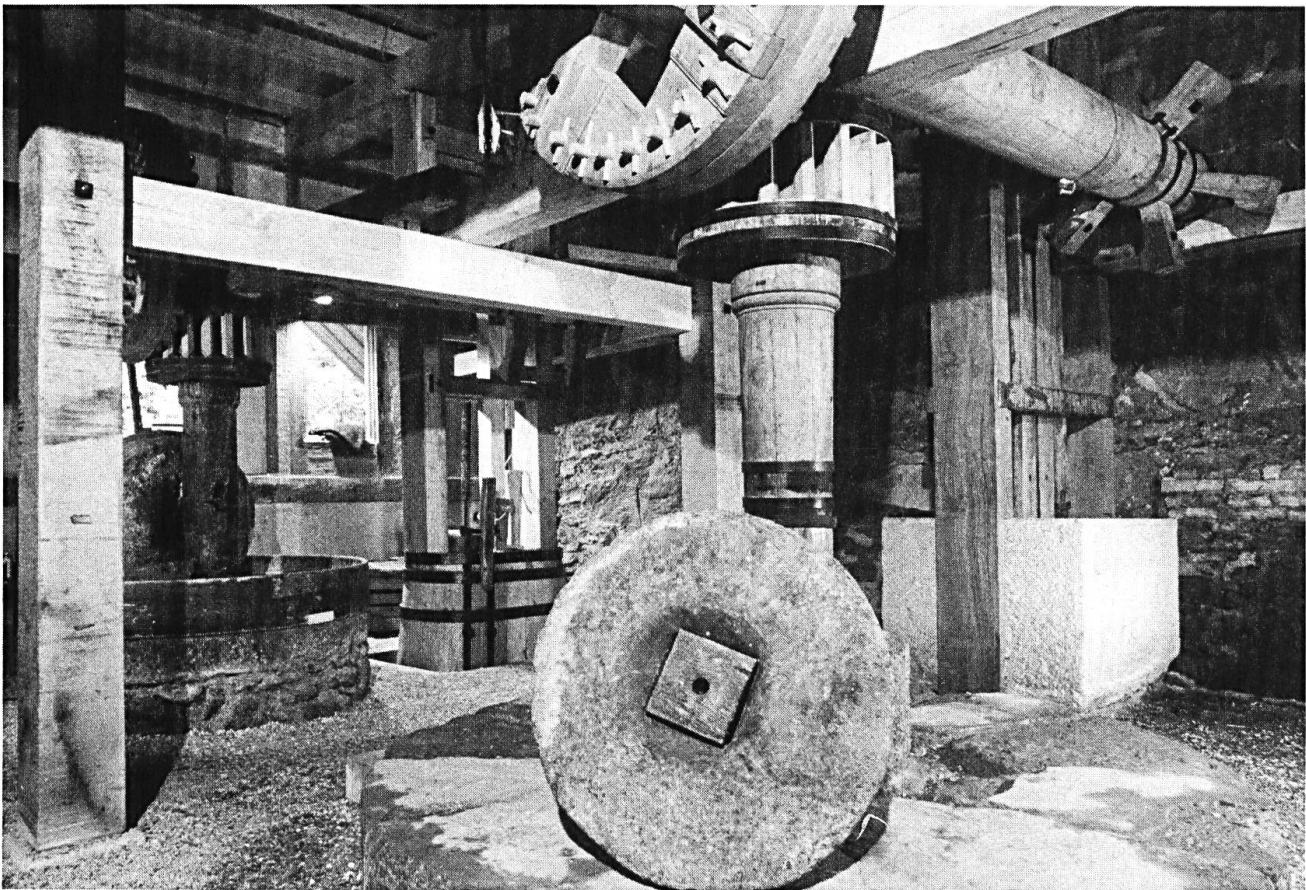
Ölmühle nach Abschluss der Restaurierungsarbeiten.
