Die Restaurierung der Öleanlage

Von P. Strub, K. Majcen, L. Weber und Hp. Schnarwyler

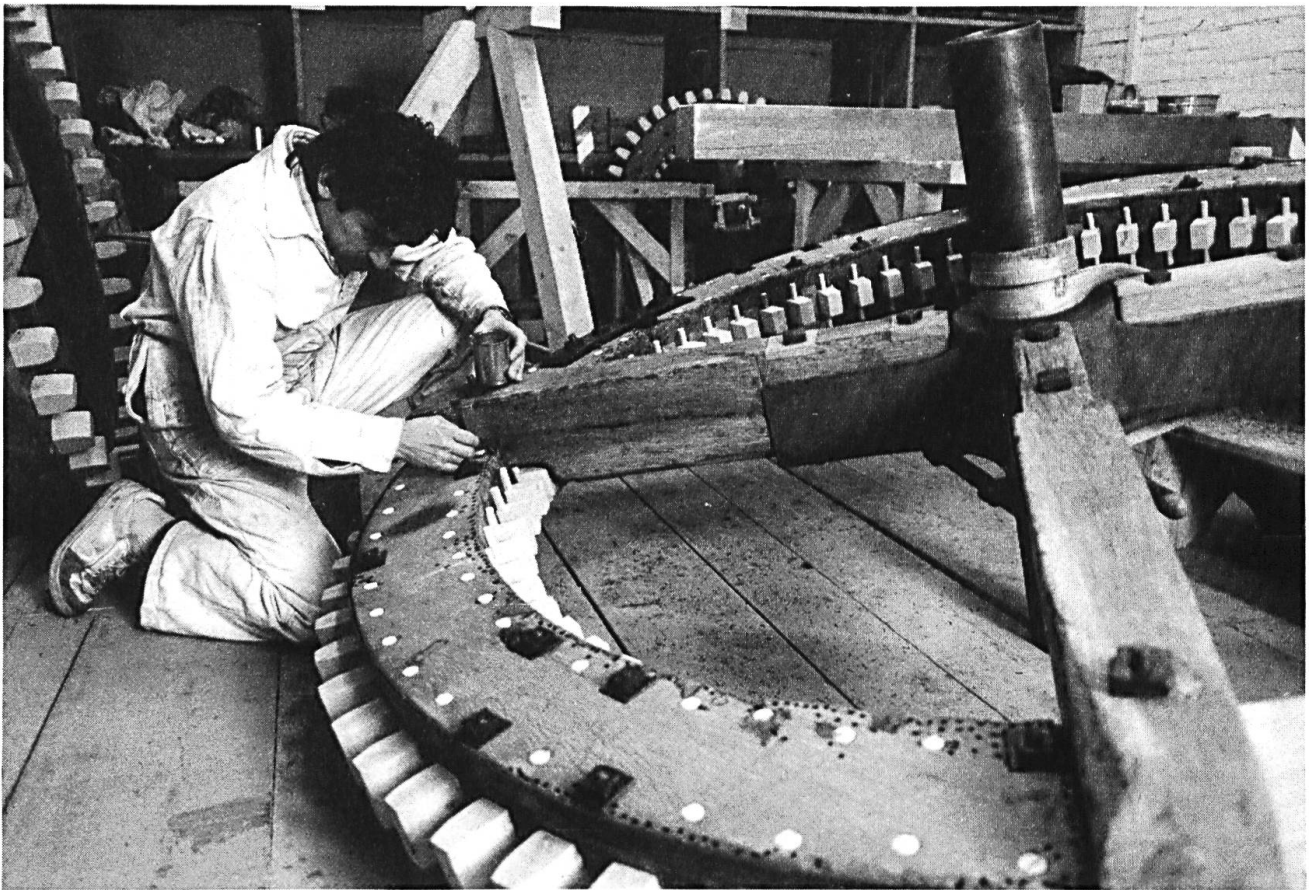
Restaurierung der Anlage im Atelier in Bern. Mit viel Handarbeit werden die einzelnen Werkstücke restauriert und wo nötig erneuert.

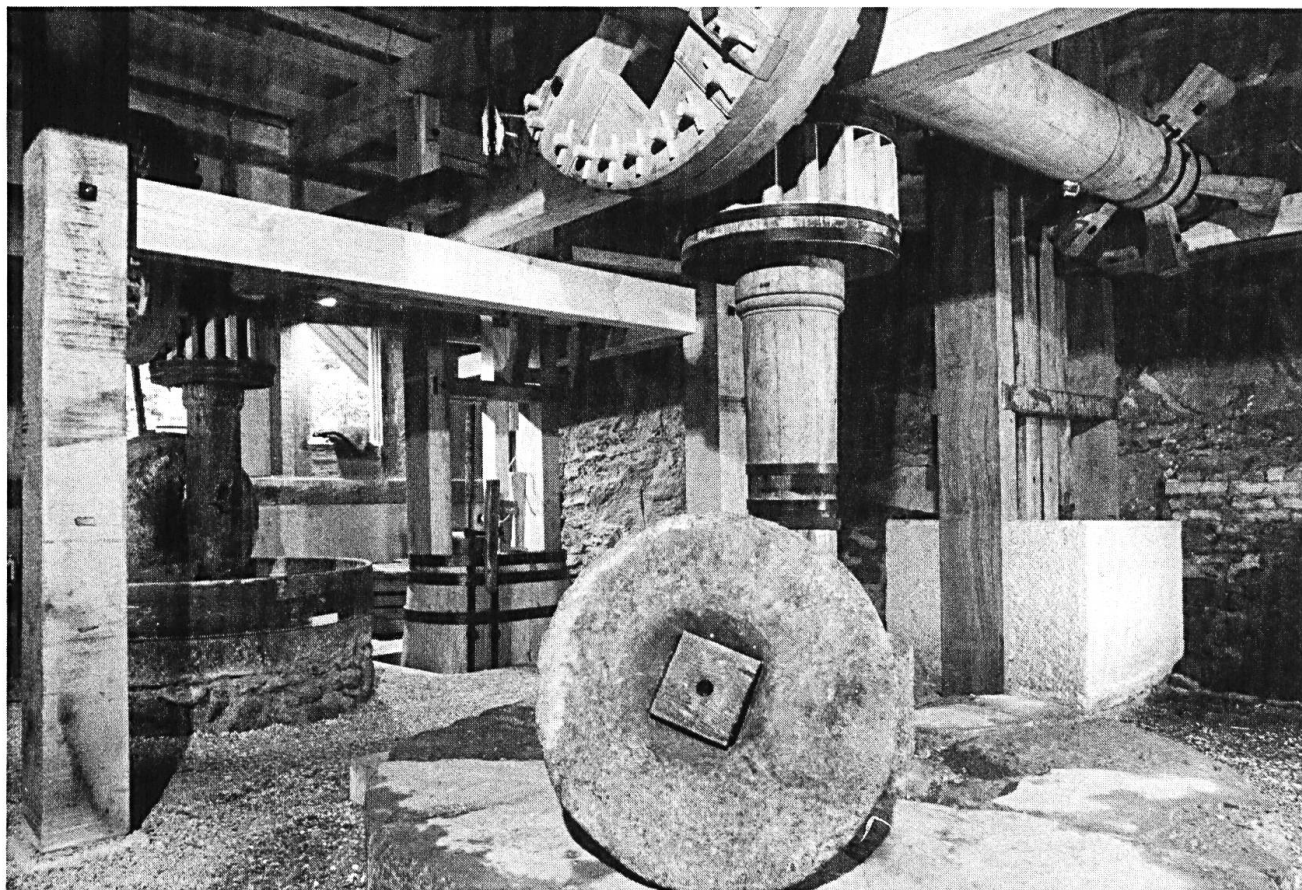
Ölmühle nach Abschluss der Restaurierungsarbeiten.
