Kappel am Albis. Ehemalige Klosterkirche.
Basis des nordwestlichen Vierungspfeilers vor der Restaurierung

PORÖSER SANDSTEIN IN KAPPEL

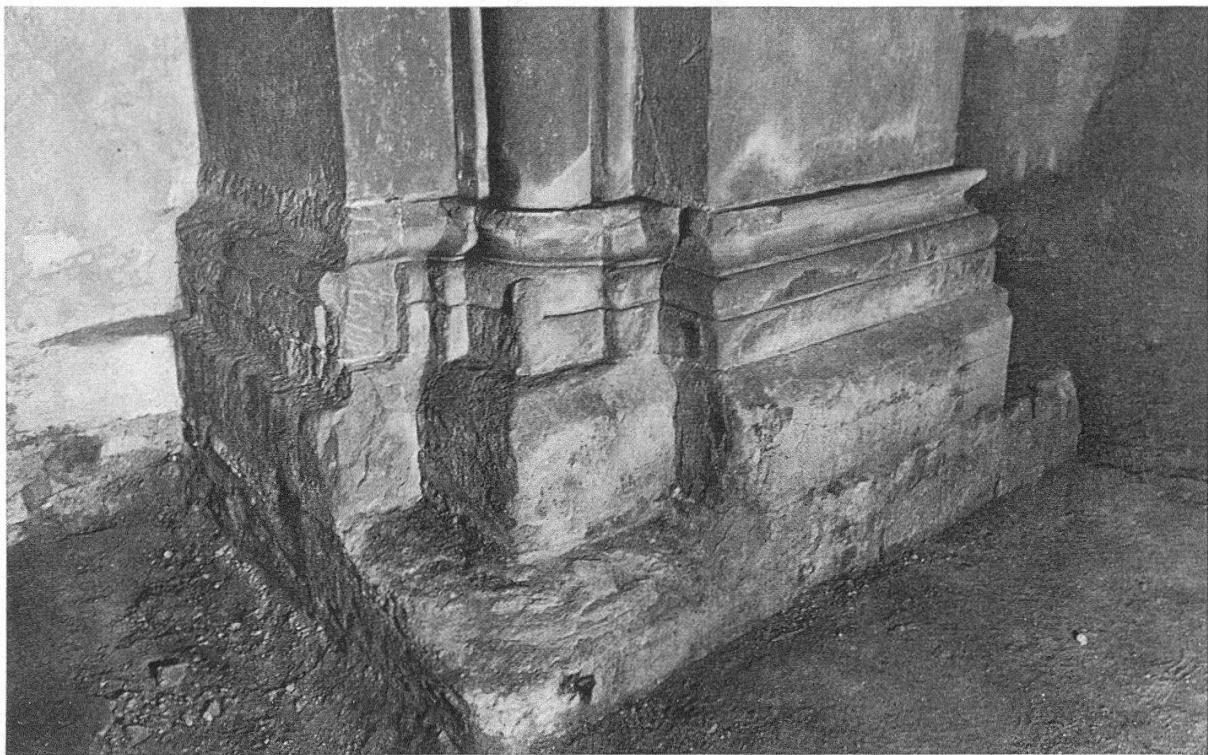
Zürich Mit dem Kredit von 350 000 Franken, den der Zürcher Kantonsrat am 21. November 1955 für Restaurierungsarbeiten in der Klosterkirche Kappel ZH bewilligte, die in den Jahren 1956/58 durchgeführt wurden, konnte als erste Maßnahme im Jahre 1956 der weiteren Zerstörung des Mauerwerkes durch aufsteigende Feuchtigkeit Einhalt geboten werden. Hausteine und Mauern bestehen aus stark hygroskopischem Molasse-Sandstein, der nach der Überlieferung im Buchsack bei Hausen a. A. gebrochen worden sein soll (Dr. H. Fietz, Kunstdenkmäler des Kantons Zürich Landschaft, Bd. I, S. 48). Dieses Material hat eine sehr schöne gelbgraue bis gelbgrüne Farbe, ist aber verhältnismäßig weich, da es die oberste Gesteinsschicht im Gebiet des Albis bildet. Diese ihm eigene Porosität hat im Laufe der Jahrhunderte bewirkt, daß die untersten Architekturelemente stark verwitterten, und zwar nicht nur am Äußern, wo Regen und Schnee mithelfen, sondern auch im Innern der Kirche (Abb. oben). Insbesondere haben die Pfeiler der südlichen Arkade und die Nordseite der nördlichen Pfeiler am stärksten gelitten. Denn diese Teile werden auch im Hochsommer nie von Sonnenstrahlen getroffen, die wenigstens in der warmen Jahreszeit ein Austrocknen der Steine bewirken könnten. Im Winter sinkt die Temperatur im Kirchenraum je nach Witterung unter 0°, so daß das ständig feuchte Material gefriert und mit der Zeit abbröckelt.

Um diesen Prozeß für die Zukunft zu unterbinden, entschloß man sich, zwischen den Fundamenten und dem aufgehenden Mauerwerk eine wasserdichte Isolierung einzubauen. Sie besteht aus einer 0,5 mm starken Bleifolie, die beidseitig mit Bitumenpappe

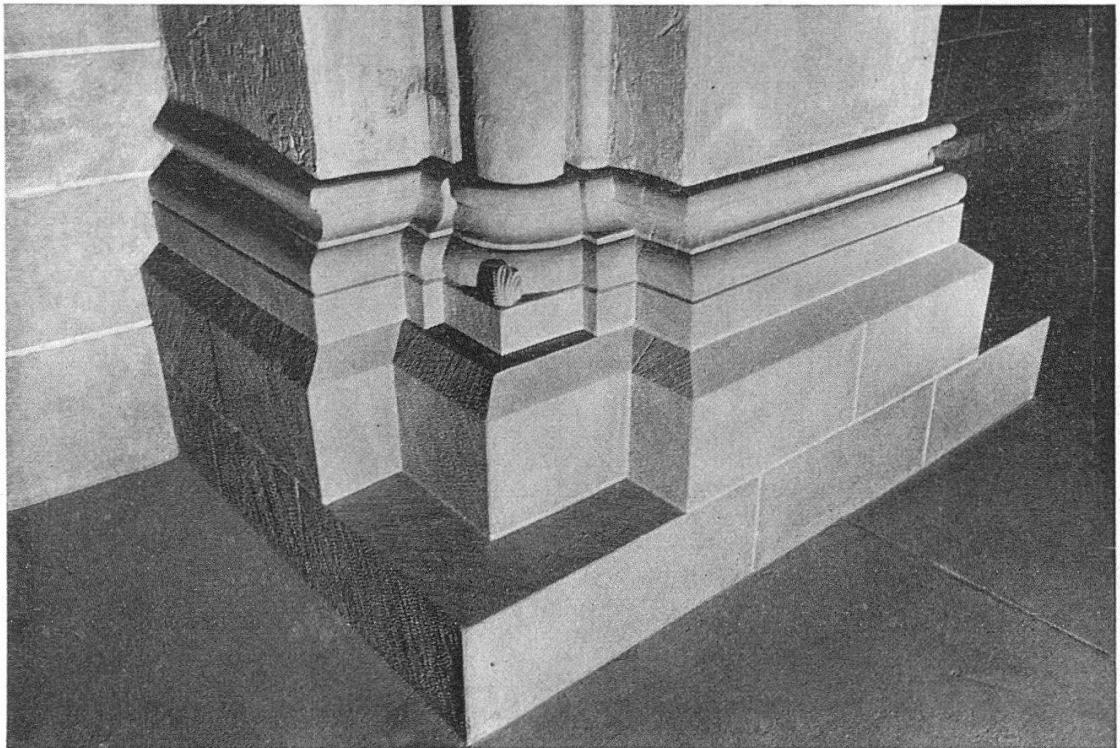
Kappel am Albis. Ehemalige Klosterkirche. Dieselbe Basis nach der Restaurierung

Seit der Ausführung dieser Arbeiten sind die durchnäßten Steine schon merklich heller geworden. Doch geht der Austrocknungsprozeß bei den dicken Pfeilern sehr langsam vor sich (Abb. oben).

Nr. 18 beklebt ist. In kurzen Abschnitten von höchstens einem Meter Breite brach man in verschiedenen Etappen das Mauerwerk mit Spitzeisen und Handfäustel oder mit einem Schlaghammer auf die notwendige Höhe heraus und schuf mit Beton eine horizontale, glatte Fläche als Auflager für das Isoliermaterial. Auf die Verwendung von Preßlufthämmern für das Herausspitzen wurde verzichtet, da man befürchtete, zu intensive Erschütterungen könnten zu Rißbildungen führen. Die einzelnen Abschnitte der Bleifolien überlappen sich, so daß nun am ganzen Bauwerk eine durchgehende Isolierschicht gegen aufsteigende Feuchtigkeit vorhanden ist. Die Ausmauerung der Hohlräume über der Isolierschicht erfolgte mit Kalksand-Vollsteinen. Um Setzungen möglichst auszuschließen, sind zwischen die Kalksandsteinschichten zwei 3 mm dicke und etwa 20 cm tiefe Stahlplatten eingemauert. Zwischen diese sind nach Erhärten des Mörtels Stahlkeile eingetrieben worden.
