Band: 18 (1967)

Autor: de Quervain, F.

GRUNDFEUCHTESCHÄDEN AN ALTEN GRABPLATTEN AM BEISPIEL DES SCALÄRASTEINS

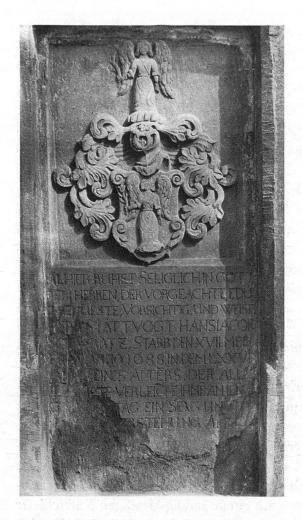
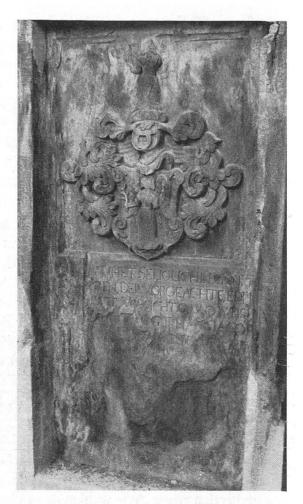
Links: Grabtafel Nr. 48 (vom Eingang gezählt) aus Scalärastein im Scalettafriedhof in Chur, datiert 1688. Aufnahme 1936, bereits erhebliche Schäden zeigend. Die Einfassung im Grundfeuchtebereich ist in Zementmörtel erneuert. Rechts: Aufnahme der gleichen Tafel im Herbst 1966. Große Ausdehnung der Zerstörung, auch oben. Die Einfassung in Mörtel ergab keinen Schutz

unleserlich), demonstrieren uns eindrücklich den ungünstigen Einfluß der Untergrundes der Örtlichkeit, verstärkt durch die Lage des Friedhofes in der schwefelsäurereichen Stadtluft. Dazu kommt die besonders bei dieser geschieferten Gesteinsart ganz ungünstige Stellung des Steines «auf dem Spalt», was bei vertikalen Platten natürlich unvermeidlich war. Der Verfasser nahm vor etwa 30 Jahren verschiedene dieser Platten mit noch relativ geringen Schäden im untern Bereich auf, und dann wieder im vergangenen Herbst. Die Abbildungen 1 bis 4 geben zwei Beispiele, die kaum eines Kommentars bedürfen.

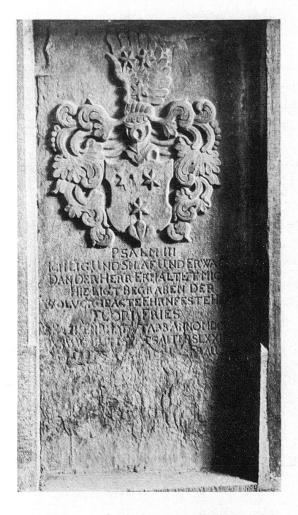
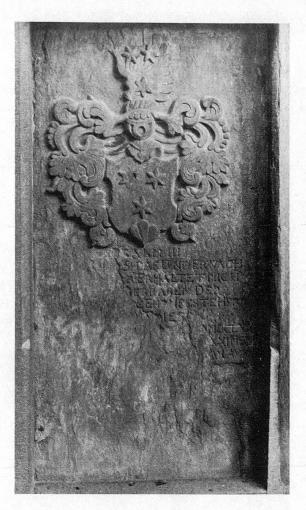
Links: Grabtafel Nr. 46 aus Scalärastein, datiert 1667. Aufnahme 1936, Schäden ausgedehnter als bei Nr. 48. Rahmen großenteils in Zementmörtel. Rechts: Aufnahme der Tafel Nr. 46 im Herbst 1966. Schrift viel weitergehend zerstört; Wappen und Verzierungen dagegen wenig verändert

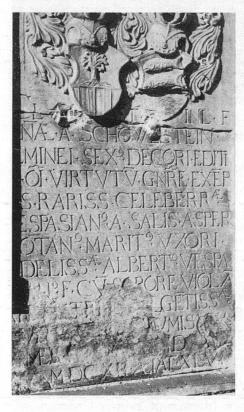
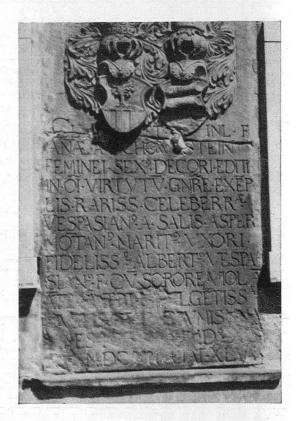
Wir kennen zum Glück auch Platten, bei denen trotz ihrer Lage an der Witterung und im Grundfeuchtebereich die sichtbare Verwitterung sehr langsam verläuft. Ein solches Beispiel bietet das die Jahreszahl 1612 tragende Epitaph mit den Wappen Salis und Schauenstein an der Mauer der Kirche von Jenins. Der Zustand vor mindestens 30 Jahren ist festgehalten in der Abbildung 10 in Band II der «Kunstdenkmäler des Kantons Graubünden» (erschienen 1937). Die Grundfeuchteschäden entsprechen etwa denen der Abbildung 1 dieses Artikels. Die Abbildung 6 zeigt den heutigen Zustand. Auf den ersten Blick sieht man zwischen diesen beiden Darstellungen überhaupt keinen Unterschied; die neue, in plastischerer Beleuchtung aufgenommene Photo erscheint sogar eher frischer. Bei genauerem Studium kann man indessen eine geringfügige Zunahme der Schäden feststellen. Zweifellos sind die Grundfeuchteumstände hier viel günstiger als im Scalettafriedhof, schon durch die Hanglage, wozu noch der ländliche Standort tritt.

Epitaph Salis-Schauenstein an der Kirche Jenins aus einem Kalkschiefer, entsprechend Scalärastein, datiert 1612. Heutiger Zustand, gegenüber dem vor etwa 30 Jahren fast unverändert (siehe Text), Die Beschädigungen des rechten Wappens und der horizontale Riß oben beruhen nicht auf Grundfeuchtewirkung, sondern auf einer alten Beschädigung der Platte (schon vorhanden in der zitierten Abbildung in den Kdm.)
