## GRUNDFEUCHTESCHÄDEN AN ALTEN GRABPLATTEN AM BEISPIEL DES SCALARASTEINS

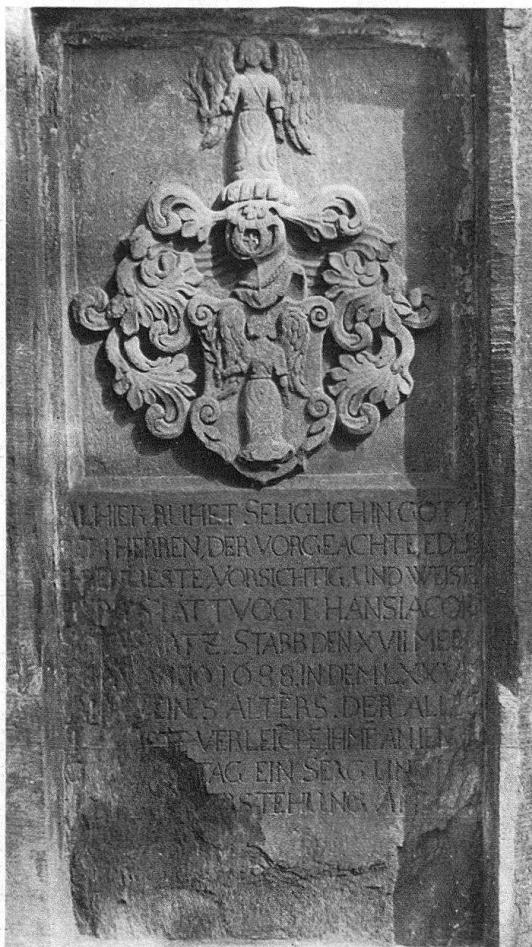
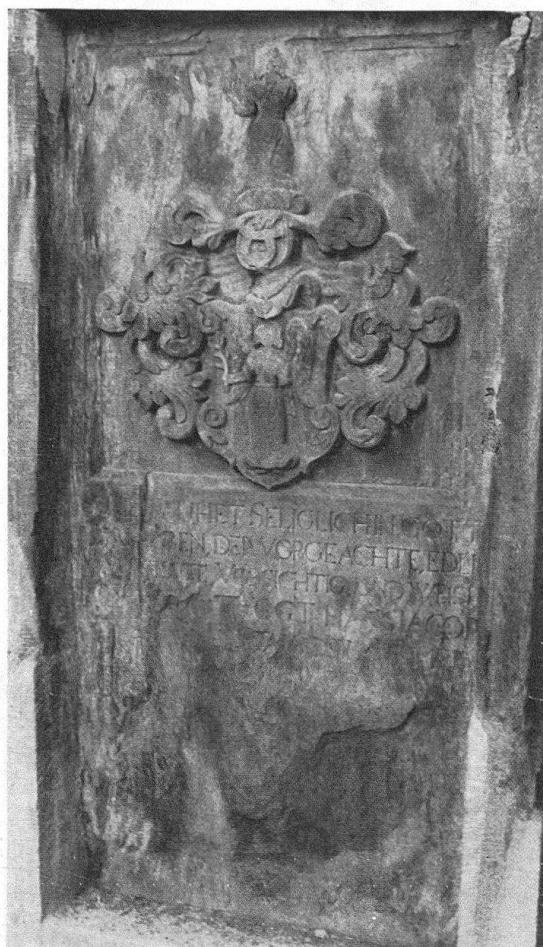
Links: Grabtafel Nr. 48 (vom Eingang gezählt) aus Scalärastein im Scalettafriedhof in Chur, datiert 1688. Aufnahme 1936, bereits erhebliche Schäden zeigend. Die Einfassung im Grundfeuchtebereich ist in Zementmörtel erneuert. Rechts: Aufnahme der gleichen Tafel im Herbst 1966. Große Ausdehnung der Zerstörung, auch oben. Die Einfassung in Mörtel ergab keinen Schutz

unleserlich), demonstrieren uns eindrücklich den ungünstigen Einfluß der Untergrundes der Örtlichkeit, verstärkt durch die Lage des Friedhofes in der schwefelsäurereichen Stadtluft. Dazu kommt die besonders bei dieser geschieferten Gesteinsart ganz ungünstige Stellung des Steines «auf dem Spalt», was bei vertikalen Platten natürlich unvermeidlich war. Der Verfasser nahm vor etwa 30 Jahren verschiedene dieser Platten mit noch relativ geringen Schäden im untern Bereich auf, und dann wieder im vergangenen Herbst. Die Abbildungen 1 bis 4 geben zwei Beispiele, die kaum eines Kommentars bedürfen.

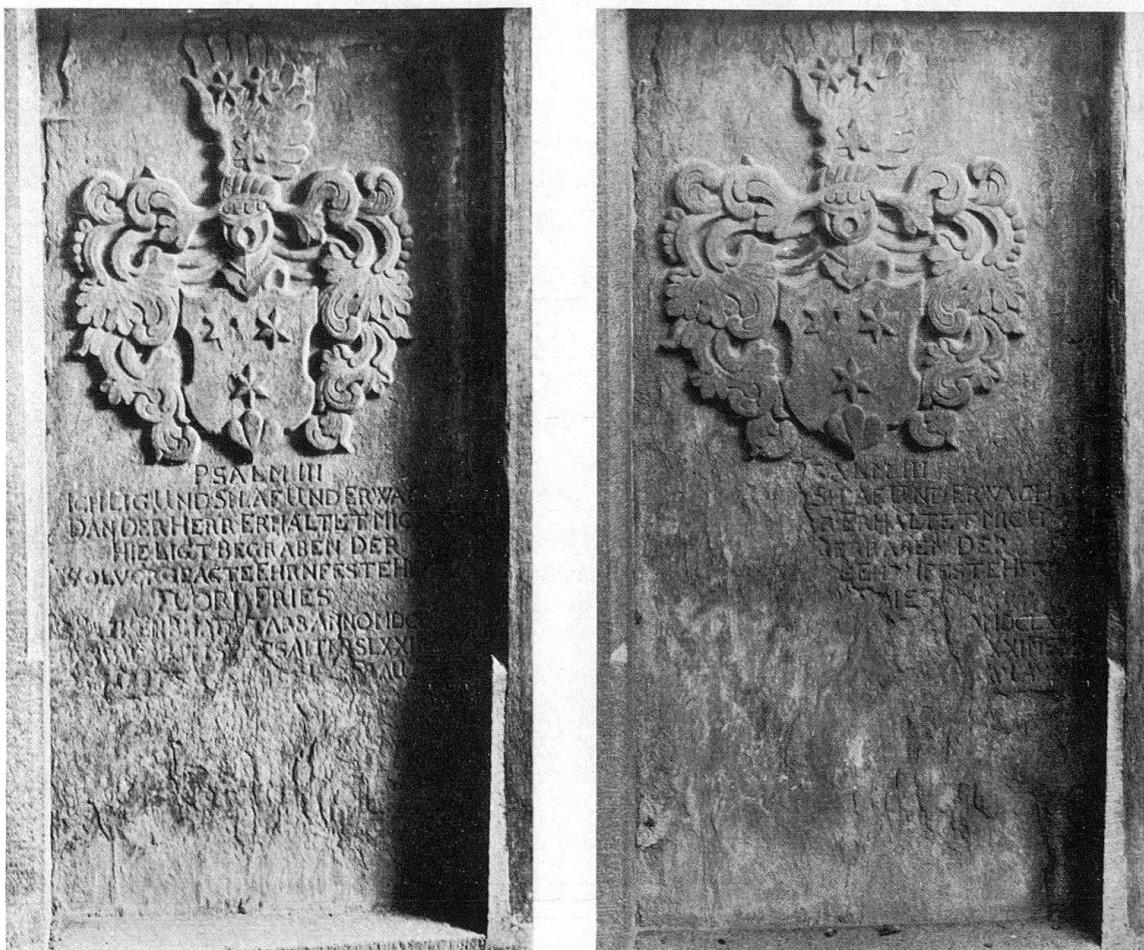
Links: Grabtafel Nr. 46 aus Scalärastein, datiert 1667. Aufnahme 1936, Schäden ausgedehnter als bei Nr. 48. Rahmen großenteils in Zementmörtel. Rechts: Aufnahme der Tafel Nr. 46 im Herbst 1966. Schrift viel weitergehend zerstört; Wappen und Verzierungen dagegen wenig verändert

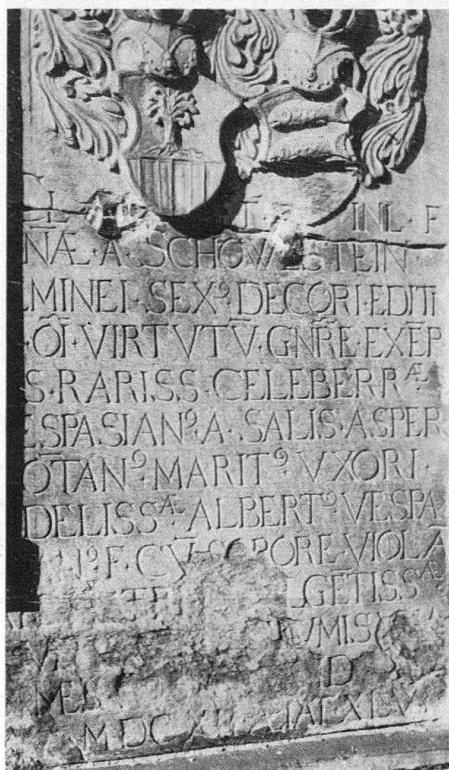
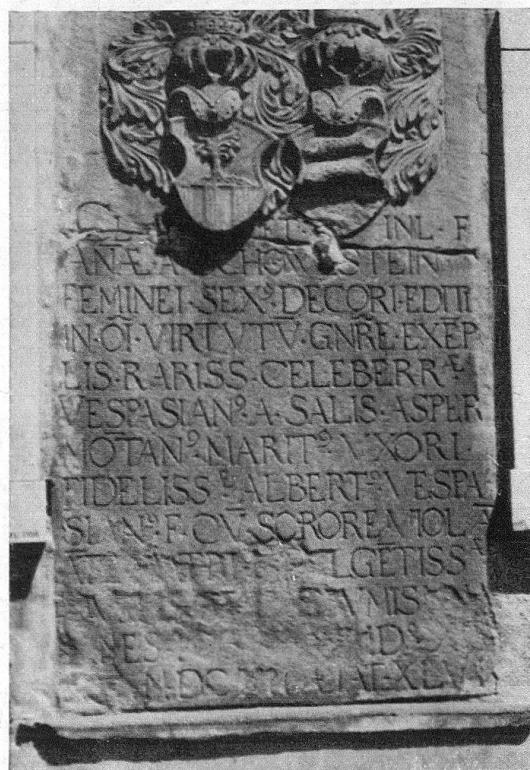
Wir kennen zum Glück auch Platten, bei denen trotz ihrer Lage an der Witterung und im Grundfeuchtebereich die sichtbare Verwitterung sehr langsam verläuft. Ein solches Beispiel bietet das die Jahreszahl 1612 tragende Epitaph mit den Wappen Salis und Schauenstein an der Mauer der Kirche von Jenins. Der Zustand vor mindestens 30 Jahren ist festgehalten in der Abbildung 10 in Band II der «Kunstdenkmäler des Kantons Graubünden» (erschienen 1937). Die Grundfeuchteschäden entsprechen etwa denen der Abbildung 1 dieses Artikels. Die Abbildung 6 zeigt den heutigen Zustand. Auf den ersten Blick sieht man zwischen diesen beiden Darstellungen überhaupt keinen Unterschied; die neue, in plastischerer Beleuchtung aufgenommene Photo erscheint sogar eher frischer. Bei genauerem Studium kann man indessen eine geringfügige Zunahme der Schäden feststellen. Zweifellos sind die Grundfeuchteamstände hier viel günstiger als im Scalettafriedhof, schon durch die Hanglage, wozu noch der ländliche Standort tritt.

Epitaph Salis-Schauenstein an der Kirche Jenins aus einem Kalkschiefer, entsprechend Scalärastein, datiert 1612. Heutiger Zustand, gegenüber dem vor etwa 30 Jahren fast unverändert (siehe Text). Die Beschädigungen des rechten Wappens und der horizontale Riß oben beruhen nicht auf Grundfeuchtwirkung, sondern auf einer alten Beschädigung der Platte (schon vorhanden in der zitierten Abbildung in den Kdm.)
