HAUSTEINRAHMEN DES SAKRAMENTSHÄUSCHENS
AUS DER «OBEREN KIRCHE» IN ZURZACH

H. R. Sennhauser

ARBEITSBERICHT

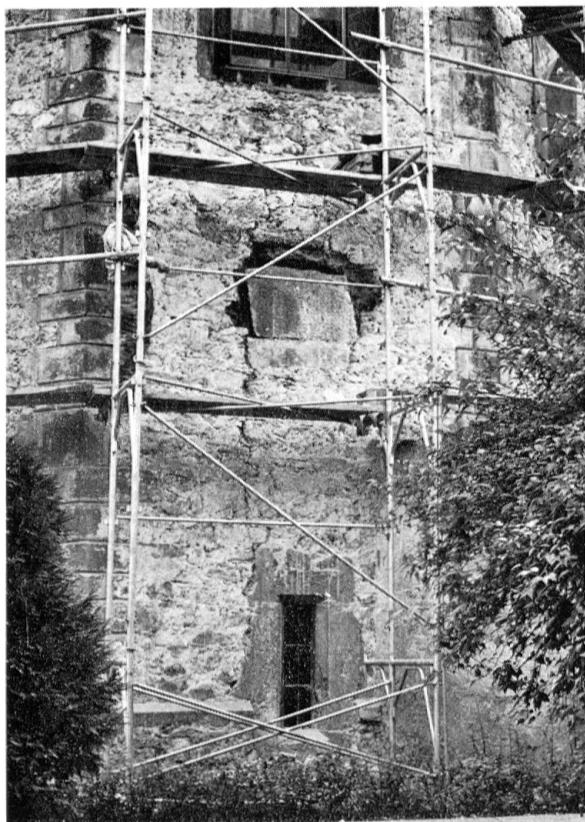
Als 1963 der Verputz von den Chormauern entfernt war, fiel in der nordöstlichen Chormauer oberhalb der Krypta und etwas über dem Chorniveau ein roter Sandsteinblock auf, dessen Bedeutung nicht von Anfang an eindeutig war. Er erwies sich als stehende Platte und innen sorgfältig behauene Rückwand des ehemaligen Sakramentshäuschens, das mit der Chorwand im Verband gemauert war, also aus der Bauzeit des Chores im Jahre 1517 stammt. Seitliche Fälze nahmen die ebenfalls fein bearbeiteten sandsteinenen Seitenwände des Kastens auf, und das Erstaunlichste: im Kasten lagen, säuberlich aufeinandergeschichtet, die Reste des Hausteinrahmens, der spätestens 1786 entfernt worden war. (Damals hatte Caspar Joseph Waser aus Unterwalden die Schrägwände des Chores innen mit einer noch erhaltenen «Marvalierung» versehen.) Wir lösten Fragment für Fragment aus dem lockeren Mörtel, bis nur noch die vorgängig mit Klebestreifen gefestigte dünne Haut des Verputzes und der Marmorierung die Öffnung des Kastens gegen das Chor abschloß.

Zurzach, Obere Kirche. Nordöstliche Chorwand nach Beseitigung des Verputzes. Die (wieder eingesetzte) Steinplatte in der Bildmitte zwischen den beiden Fenstern ist die Rückwand des Sakramentshäuschens

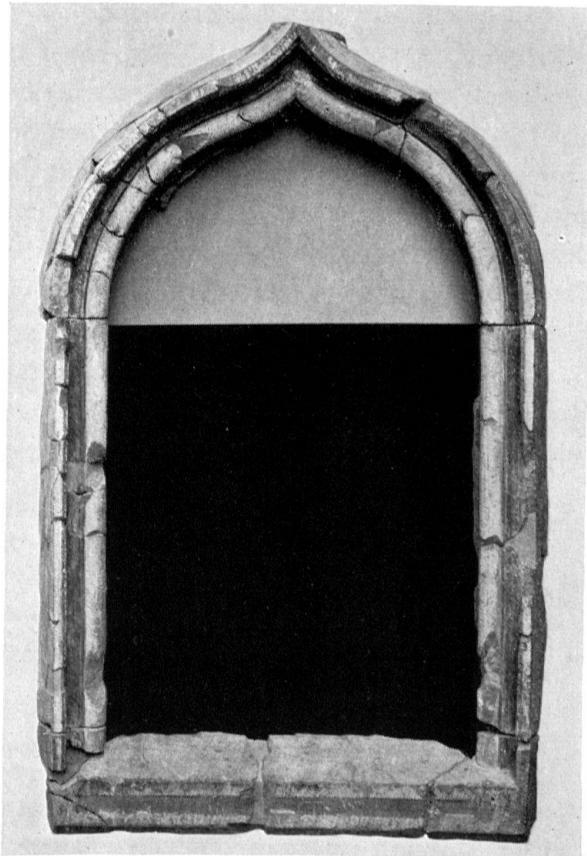
Zurzach, Obere Kirche. Rekonstruierter und montierter Rahmen des Sakramentshäuschens von 1517

Zunächst wurden die Fragmente, vor allem die Bruchflächen, von Staub und Mörtelresten befreit. Nachdem die Werkstücke einmal grob zusammengefügt waren, wurden die Steine mit der Sichtseite nach oben in einen Sandkasten gebettet. Das erleichterte ein erstes Zusammenbauen; vor allem konnten so die Bruchstücke in der richtigen Lage gehalten werden.

Verleimen: kleinere Stücke wurden mit Zementit geklebt, größere mit «Akemi, Universal transparent». War die Auflagefläche (Klebefläche) an den Bruchstellen schwerer Stücke zu klein, so wurde die nötige Festigkeit mit Messingdübeln (\varnothing 8 mm) erreicht. Diese Messingstangen, zwischen 14 und 16 cm Länge, wurden mit Araldit 425 in die beidseitig vorbereiteten Löcher (\varnothing 10 mm) eingegossen. Mit dem gleichen Material wurde dann fehlendes Gestein ersetzt, um die Verbindungen schwerer Bruchstücke weiter zu festigen und um eine seitliche Verwindung zu vermeiden.

Die Werkstücke wurden auf einen Eisenrahmen montiert, der nach meinen Angaben aus 40/15/5-U-Profil angefertigt wurde. Er wiegt 13,5 kg. Der Rahmen wurde sandgestrahlt und mit weißer Kunstharsfarbe gestrichen.

Mittels einzementierter Schraubendübel (12/50) wurden die Einzelstücke am Rahmen befestigt (Gewicht Gesimse 16,5 kg, linkes Gewände 12,5 kg, rechtes Gewände 15 kg, Kielbogen 25 kg). Um sie möglichst satt an den Rahmen schrauben zu können (Schrauben 5/30), wurden größere Abstände zwischen Stein und Eisenrahmen durch aufgedoppelte Profileisen überbrückt. Zudem wurden bei 14 Schrauben Schwellen aus Araldit 425 auf den Sandstein modelliert. Als Sicherung dient auf der linken Seite (sämtliche Richtungsbezeichnungen vom Betrachter aus) eine beim Ansatz des Kielbogens angeschweißte Platte; rechts hilft eine solche das Gewände tragen und unten stützen zwei angeschweißte Eisenbleche, welche dem Simsprofil nachgeschnitten wurden.

Nach erfolgter Montage wurde das ganze Sakramentshäuschen nochmals gereinigt und mit einem schützenden Anstrich von Acronal 300 c (5 prozentig) behandelt.

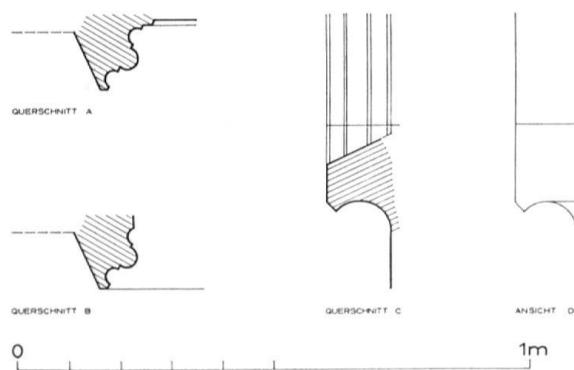
Zurzach, Obere Kirche. Rahmen des Sakramentshäuschens, Profilschnitte

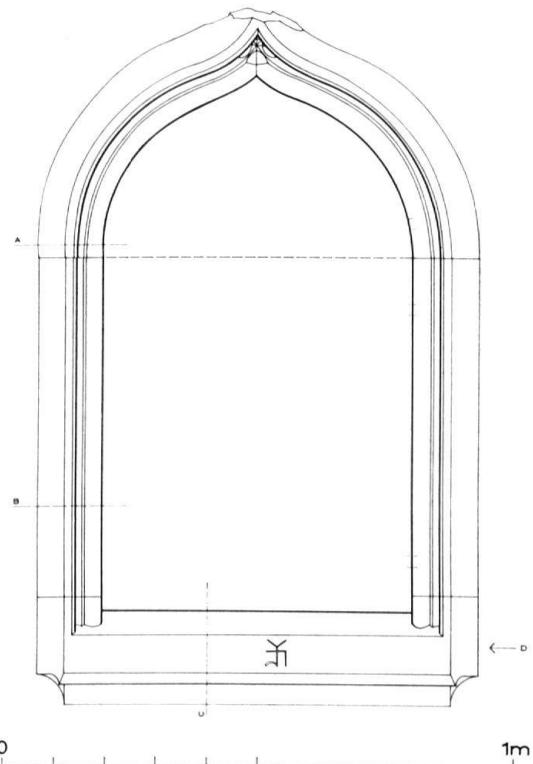
Zurzach, Obere Kirche. Rahmen des Sakramentshäuschens, Ansicht
