| Artikel: | Steinkonservierung am Zürcher Rathaus |
| Autor: | Arnold, Andreas / Sigel, Brigit / Spirig, Hugo |

STEINKONSERVIERUNG AM ZÜRCHER RATHAUS

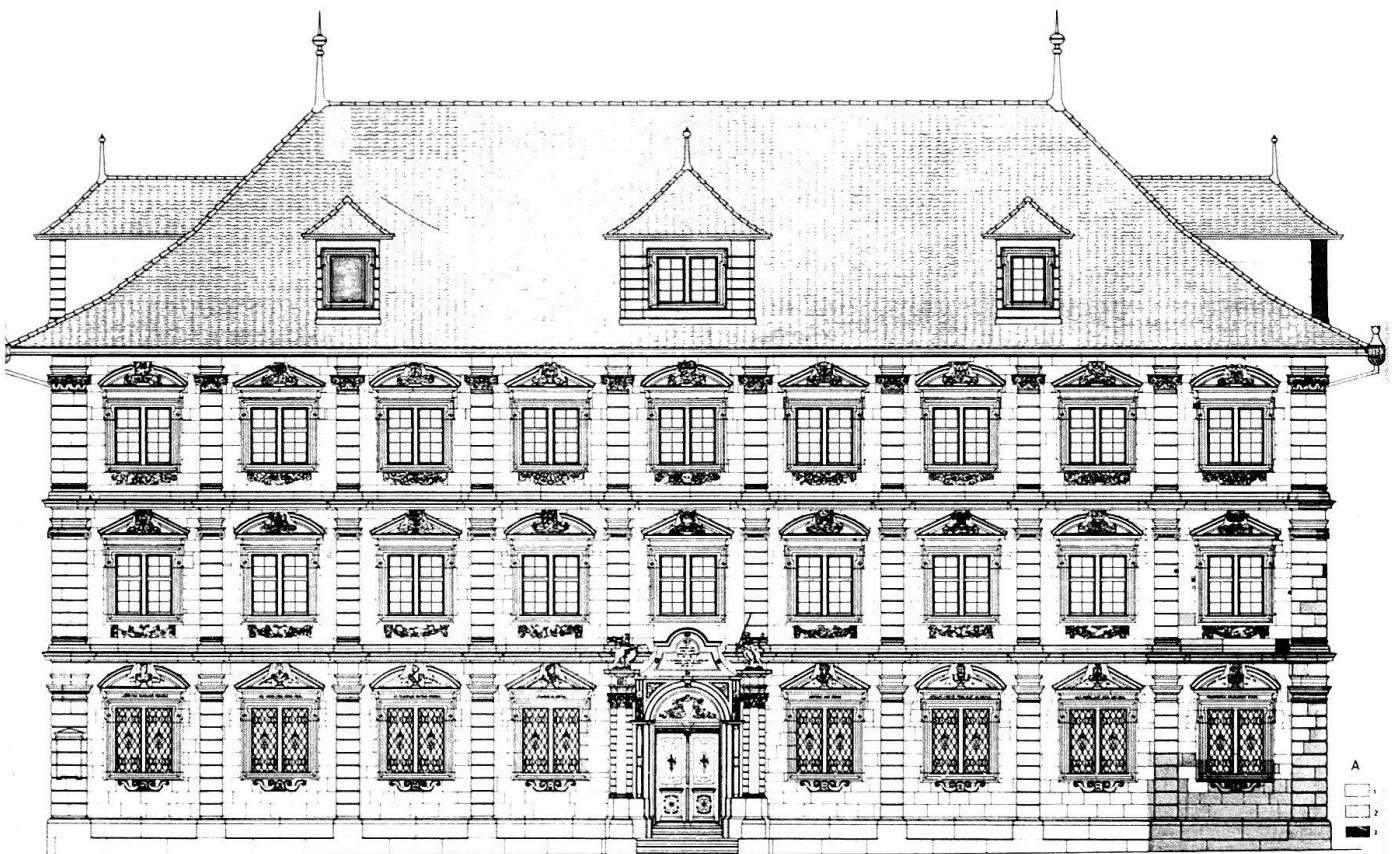
Zürich. Rathaus. Aufnahme der Steinarten: 1 = Plattensandstein (Bäch); 2 = granitischer Sandstein (Bollingen); 3 = Kunststein

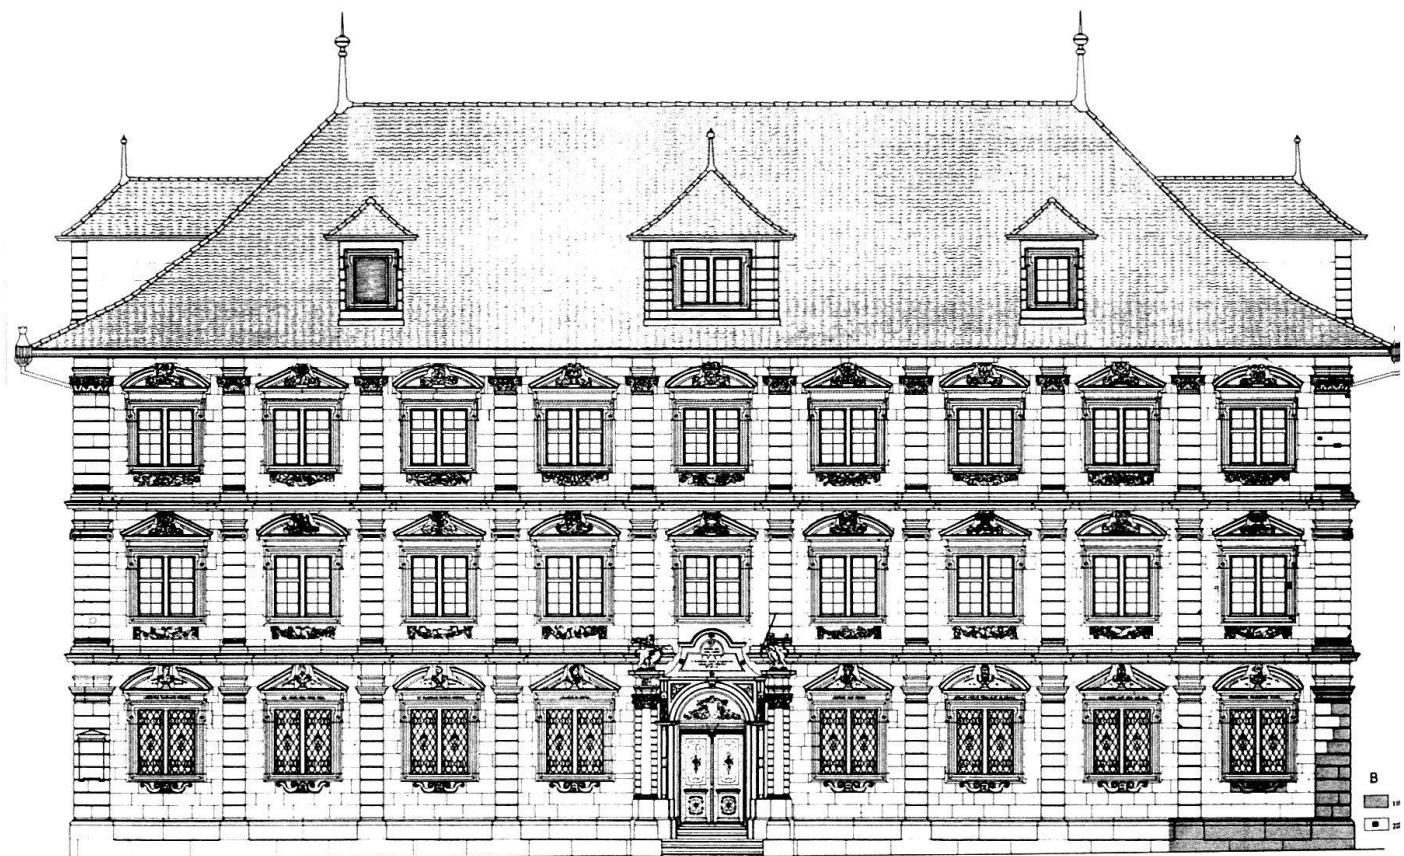
Ersatz bei der Restaurierung von 1974–1976: 1 = Ersatz mit Plattensandstein von Rorschach; 2 = Aufmodellierung mit Kunststeinmörtel

Ersatzsteine: Der ursprünglich monochrom gedachte, graugrüne Farbton der in Bächer Sandstein errichteten Fassaden wurde durch die Ersatzwerkstücke der Restaurierungen aus bräunlich anwitterndem Bollinger Stein empfindlich gestört. Als sich auf Grund des Steininventars nachweisen liess, dass der Anteil der originalen Bächer Steine aber noch bei weitem überwog, lag vom denkmalpflegerischen Gesichtspunkt der Entschluss nahe, einen Ersatzstein zu suchen, der dem Bächer in Farbe und Farbverhalten möglichst nahe kam. Diese Anforderungen erfüllte der Plattsandstein von Kreien bei Buechen (Rorschach-Staad), der als einziger auch die notwendigen Ausmasse und die von den Steinmetzen geforderte Bearbeitbarkeit aufwies.

Ergänzungen : Teilweise zerstörte Werkstücke können ergänzt werden durch Vierungen oder durch Aufmodellieren mit geeigneten Mörteln auf zurückgespitztem oder vorgefestigtem Grund. Bei Vierungen ist darauf zu achten, dass das Fugenbild so wenig wie möglich gestört wird. Aufmodellierungen auf zurückgespitzter Unterlage eignen sich besonders zur Ergänzung von Fehlstellen an einfachen Quadern und Profilen, während bei ornamentierten Werkstücken mit kleineren Schäden auf die mit Kiesel säureester gefestigte Unterlage aufmodelliert wird.

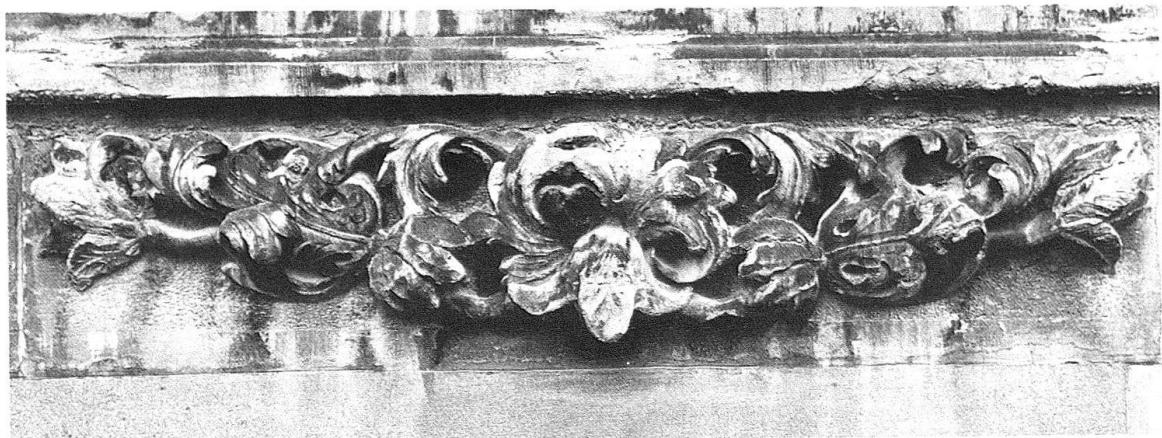
Zürich, Rathaus. Fensterbankornament im 2. Obergeschoss der N-Seite. Vor der Restaurierung von 1912/13

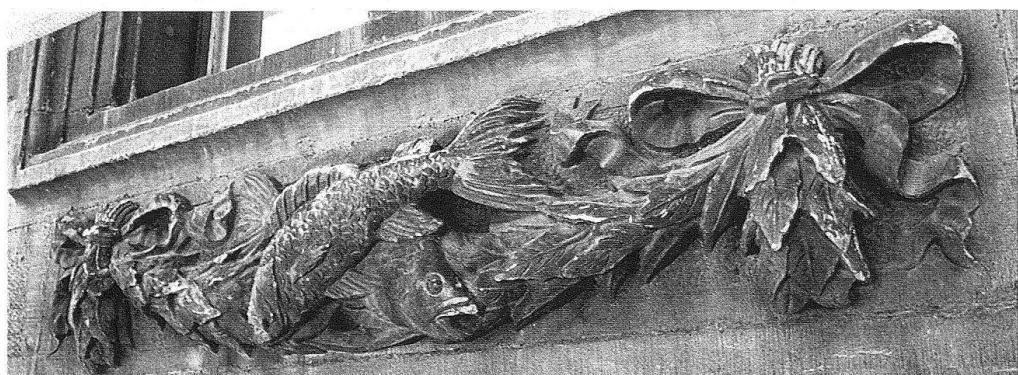
Zürich, Rathaus. Fischornament. Zustand 1974 vor der Versetzung ins Innere des Hauses
