Artikel: Steinkonservierung am Zürcher Rathaus

Autor: Arnold, Andreas / Sigel, Brigitt / Spirig, Hugo

Zürich. Ansicht des Rathauses von der Rathausbrücke, nach der Restaurierung von 1974-1976

STEINKONSERVIERUNG AM ZÜRCHER RATHAUS

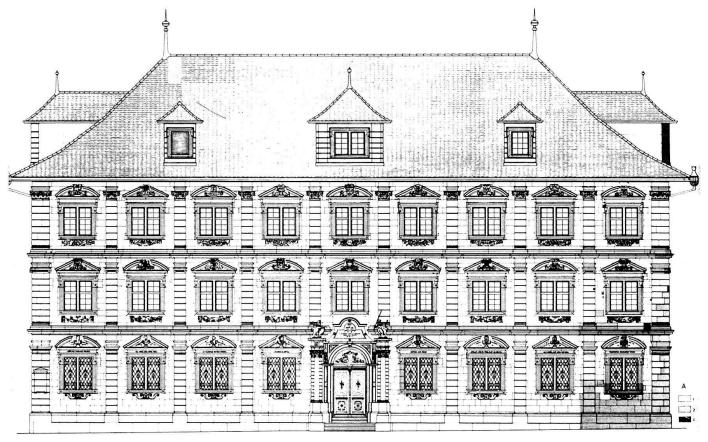
Zürich. Rathaus. Aufnahme der Steinarten: 1 = Plattensandstein (Bäch); 2 = granitischer Sandstein (Bollingen); 3 = Kunststein

Inventar der Steinarten: Stein für Stein wurde nach seiner Art bestimmt und in den Fassadenplänen eingetragen.

Graugrünlicher Plattensandstein von Bäch am Zürichsee, im folgenden auch Bächer Stein genannt, diente den Erbauern des 17. Jahrhunderts als Baumaterial. Granitischer Sandstein vom oberen Zürichsee, im folgenden auch Bollinger Stein genannt, wurde bei früheren Restaurierungen als Ersatzstein verwendet. In frischem Zustand ist er grau; mit der Zeit nimmt er eine bräunlichrote Verwitterungsfarbe an. Aus Muschelkalk unbekannter Herkunft besteht die oberste Bank des Sockels an der Westfassade. An den Gauben und zahlreichen Flickstellen der Fassaden findet sich Kunststein. Das Portal schliesslich wurde aus poliertem Malmkalk der Kalkalpen, der einem Findlingsblock bei Richterswil entstammt, errichtet.

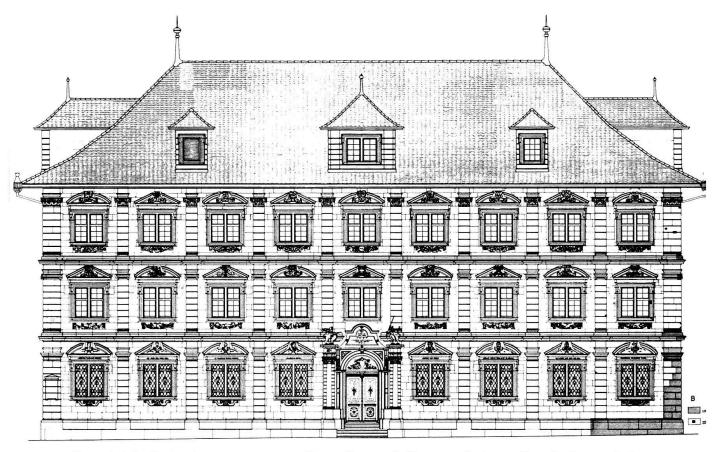
Ersatz bei der Restaurierung von 1974–1976: 1 = Ersatz mit Plattensandstein von Rorschach; 2 = Aufmodellierung mit Kunststeinmörtel

Ersatzsteine: Der ursprünglich monochrom gedachte, graugrünliche Farbton der in Bächer Sandstein errichteten Fassaden wurde durch die Ersatzwerkstücke der Restaurierungen aus bräunlich anwitterndem Bollinger Stein empfindlich gestört. Als sich auf Grund des Steininventars nachweisen liess, dass der Anteil der originalen Bächer Steine aber noch bei weitem überwog, lag vom denkmalpflegerischen Gesichtspunkt der Entschluss nahe, einen Ersatzstein zu suchen, der dem Bächer in Farbe und Farbverhalten möglichst nahe kam. Diese Anforderungen erfüllte der Plattensandstein von Kreien bei Buechen (Rorschach-Staad), der als einziger auch die notwendigen Ausmasse und die von den Steinmetzen geforderte Bearbeitbarkeit aufwies.

Ergänzungen: Teilweise zerstörte Werkstücke können ergänzt werden durch Vierungen oder durch Aufmodellieren mit geeigneten Mörteln auf zurückgespitztem oder vorgefestigtem Grund. Bei Vierungen ist darauf zu achten, dass das Fugenbild so wenig wie möglich gestört wird. Aufmodellierungen auf zurückgespitzter Unterlage eignen sich besonders zur Ergänzung von Fehlstellen an einfachen Quadern und Profilen, während bei ornamentierten Werkstücken mit kleineren Schäden auf die mit Kieselsäureester gefestigte Unterlage aufmodelliert wird.

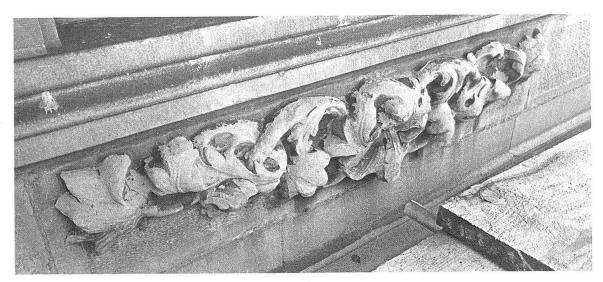
Vor der Restaurierung von 1937/38

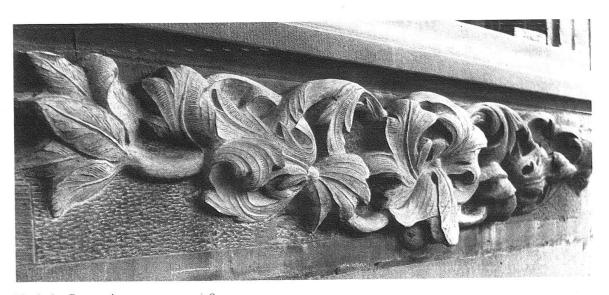
Anlässlich der Innenrestaurierung von 1937/38 mussten erneut verwitterte Werkstücke ersetzt werden. Neben Fenstergewänden handelte es sich um drei Fensterbankornamente der Ostfassade. Wiederum wurden die Fassaden gereinigt. Mit der Begründung, «dass die Profile nicht geschwächt werden und die Oberflächenstruktur keine nachteiligen Veränderungen erfährt», wurde die Schmutzkruste diesmal nicht abgearbeitet, sondern mit einem Dampfstrahlgebläse aufgeweicht, dann abgebürstet und der Stein schliesslich nachgespült.

Nach der Restaurierung von 1937/38

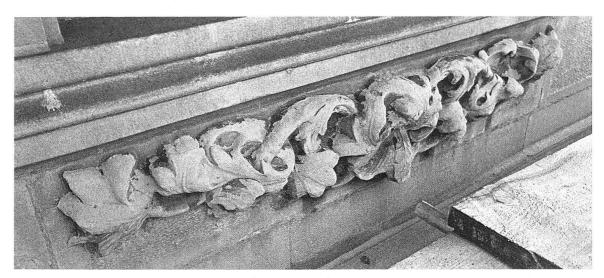
Vor der Restaurierung von 1974-1976

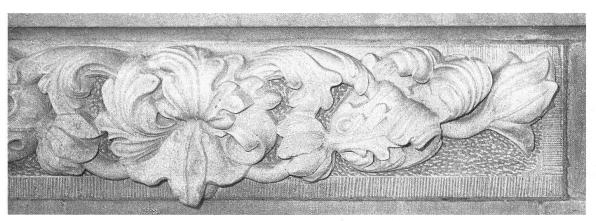
Nach der Restaurierung von 1974-1976

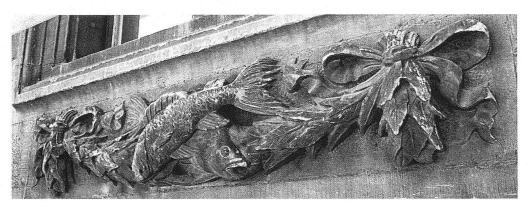
Zürich, Rathaus. Fischornament. Zustand 1974 vor der Versetzung ins Innere des Hauses
