Poröser Sandstein in Kappel

Autor(en): **Peter, Heinrich**

PORÖSER SANDSTEIN IN KAPPEL

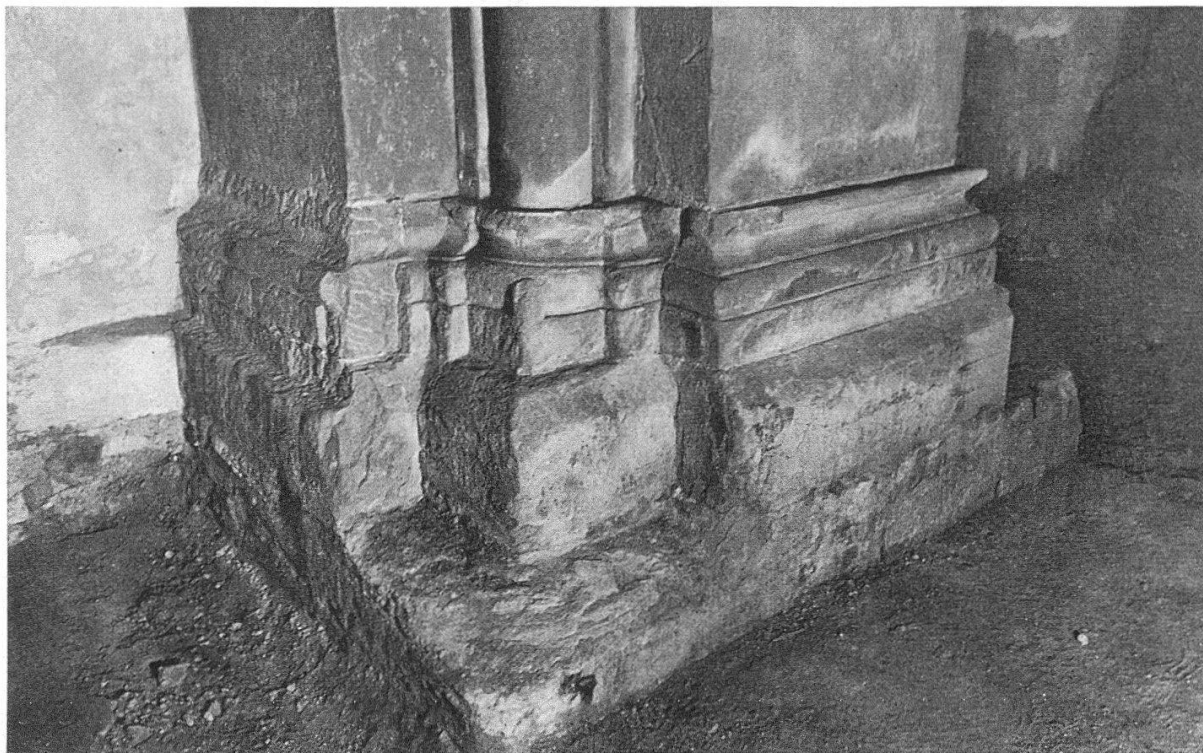
Kappel am Albis. Ehemalige Klosterkirche.
Basis des nordwestlichen Vierungspfeilers vor der Restaurierung

Zürich Mit dem Kredit von 350 000 Franken, den der Zürcher Kantonsrat am 21. November 1955 für Restaurierungsarbeiten in der Klosterkirche Kappel ZH bewilligte, die in den Jahren 1956/58 durchgeführt wurden, konnte als erste Maßnahme im Jahre 1956 der weiteren Zerstörung des Mauerwerkes durch aufsteigende Feuchtigkeit Einhalt geboten werden. Hausteine und Mauern bestehen aus stark hygroskopischem Molasse-Sandstein, der nach der Überlieferung im Buchsack bei Hausen a. A. gebrochen worden sein soll (Dr. H. Fietz, Kunstdenkmäler des Kantons Zürich Landschaft, Bd. I, S. 48). Dieses Material hat eine sehr schöne gelbgraue bis gelbgrüne Farbe, ist aber verhältnismäßig weich, da es die oberste Gesteinsschicht im Gebiet des Albis bildet. Diese ihm eigene Porosität hat im Laufe der Jahrhunderte bewirkt, daß die untersten Architekturteile stark verwitterten, und zwar nicht nur am Äußern, wo Regen und Schnee mithelfen, sondern auch im Innern der Kirche (Abb. oben). Insbesondere haben die Pfeiler der südlichen Arkade und die Nordseite der nördlichen Pfeiler am stärksten gelitten. Denn diese Teile werden auch im Hochsommer nie von Sonnenstrahlen getroffen, die wenigstens in der warmen Jahreszeit ein Austrocknen der Steine bewirken könnten. Im Winter sinkt die Temperatur im Kirchenraum je nach Witterung unter 0° , so daß das ständig feuchte Material gefriert und mit der Zeit abbröckelt.

Um diesen Prozeß für die Zukunft zu unterbinden, entschloß man sich, zwischen den Fundamenten und dem aufgehenden Mauerwerk eine wasserdichte Isolierung einzubauen. Sie besteht aus einer 0,5 mm starken Bleifolie, die beidseitig mit Bitumenpappe

Nr. 18 beklebt ist. In kurzen Abschnitten von höchstens einem Meter Breite brach man in verschiedenen Etappen das Mauerwerk mit Spitzeisen und Handfäustel oder mit einem Schlaghammer auf die notwendige Höhe heraus und schuf mit Beton eine horizontale, glatte Fläche als Auflager für das Isoliermaterial. Auf die Verwendung von Preßluft-hämmern für das Herausspitzen wurde verzichtet, da man befürchtete, zu intensive Erschütterungen könnten zu Rißbildungen führen. Die einzelnen Abschnitte der Bleifolien überlappen sich, so daß nun am ganzen Bauwerk eine durchgehende Isolierschicht gegen aufsteigende Feuchtigkeit vorhanden ist. Die Ausmauerung der Hohlräume über der Isolierschicht erfolgte mit Kalksand-Vollsteinen. Um Setzungen möglichst auszuschließen, sind zwischen die Kalksandsteinschichten zwei 3 mm dicke und etwa 20 cm tiefe Stahlplatten eingemauert. Zwischen diese sind nach Erhärten des Mörtels Stahlkeile eingetrieben worden.

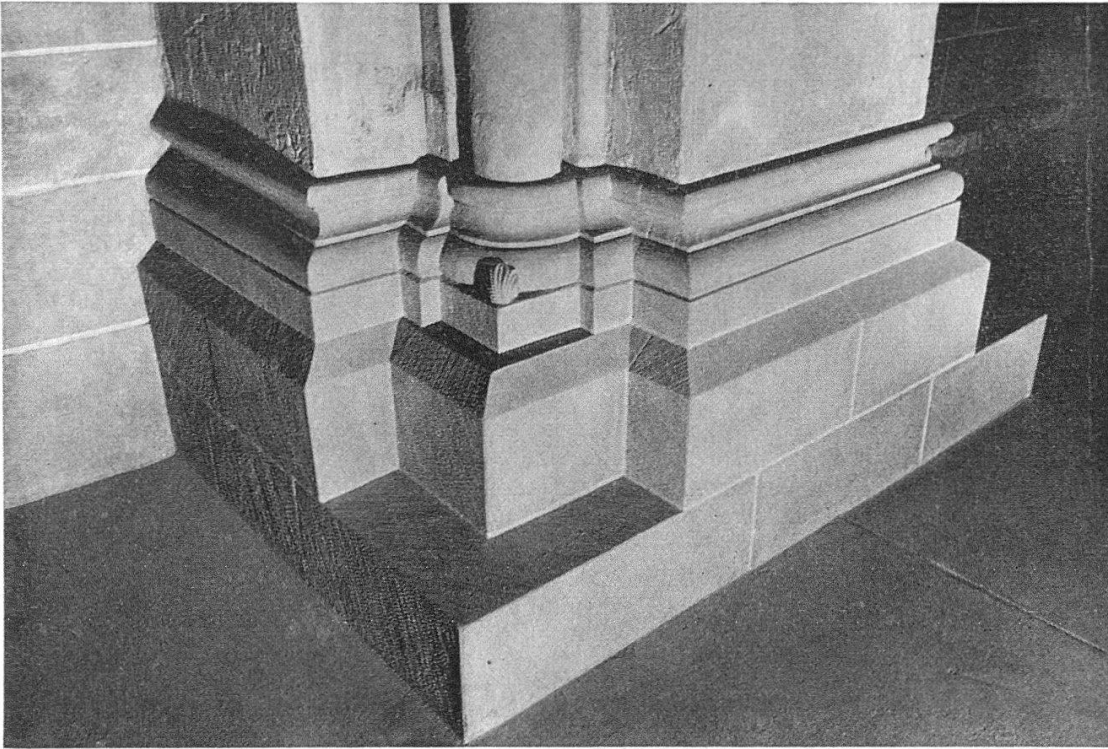
Kappel am Albis. Ehemalige Klosterkirche. Dieselbe Basis nach der Restaurierung

Seit der Ausführung dieser Arbeiten sind die durchnäßten Steine schon merklich heller geworden. Doch geht der Austrocknungsprozeß bei den dicken Pfeilern sehr langsam vor sich (Abb. oben).
