Autor(en): **de Quervain, F.**

Band (Jahr): **18 (1967)**

GRUNDFEUCHTESCHÄDEN AN ALTEN GRABPLATTEN AM BEISPIEL DES SCALÄRASTEINS

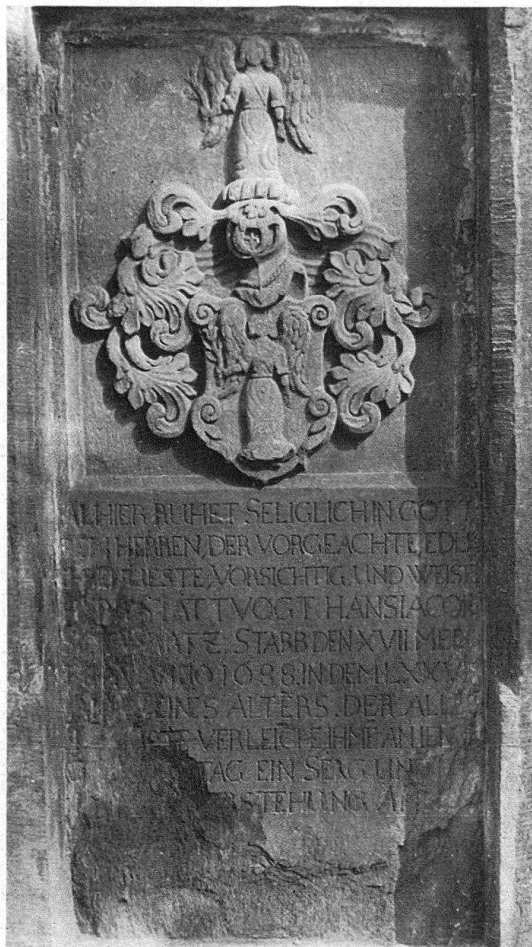
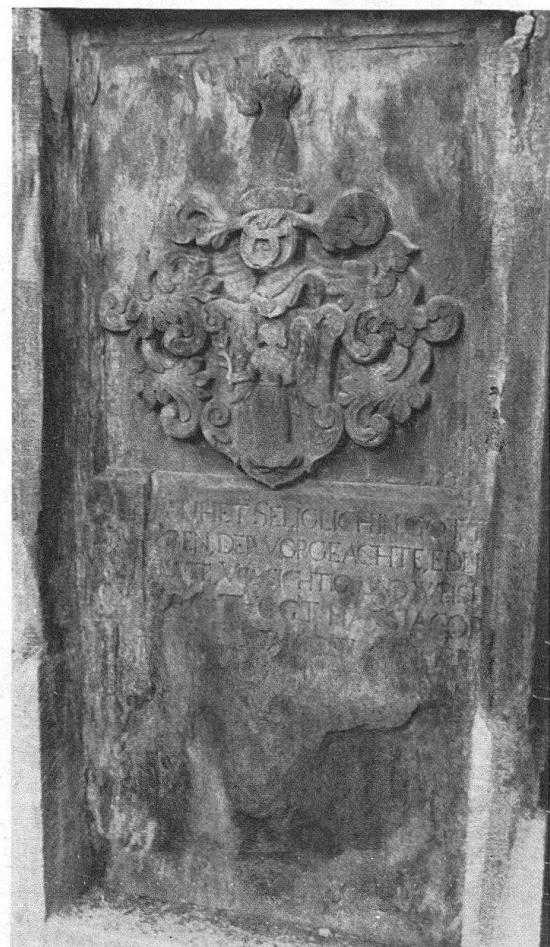
Links: Grabtafel Nr. 48 (vom Eingang gezählt) aus Scalärastein im Scalettafriedhof in Chur, datiert 1688. Aufnahme 1936, bereits erhebliche Schäden zeigend. Die Einfassung im Grundfeuchtebereich ist in Zementmörtel erneuert. Rechts: Aufnahme der gleichen Tafel im Herbst 1966. Große Ausdehnung der Zerstörung, auch oben. Die Einfassung in Mörtel ergab keinen Schutz

unleserlich), demonstrieren uns eindrücklich den ungünstigen Einfluß der Untergrundes der Örtlichkeit, verstärkt durch die Lage des Friedhofes in der schwefelsäurereichen Stadtluft. Dazu kommt die besonders bei dieser geschieferten Gesteinsart ganz ungünstige Stellung des Steines «auf dem Spalt», was bei vertikalen Platten natürlich unvermeidlich war. Der Verfasser nahm vor etwa 30 Jahren verschiedene dieser Platten mit noch relativ geringen Schäden im untern Bereich auf, und dann wieder im vergangenen Herbst. Die Abbildungen 1 bis 4 geben zwei Beispiele, die kaum eines Kommentars bedürfen.

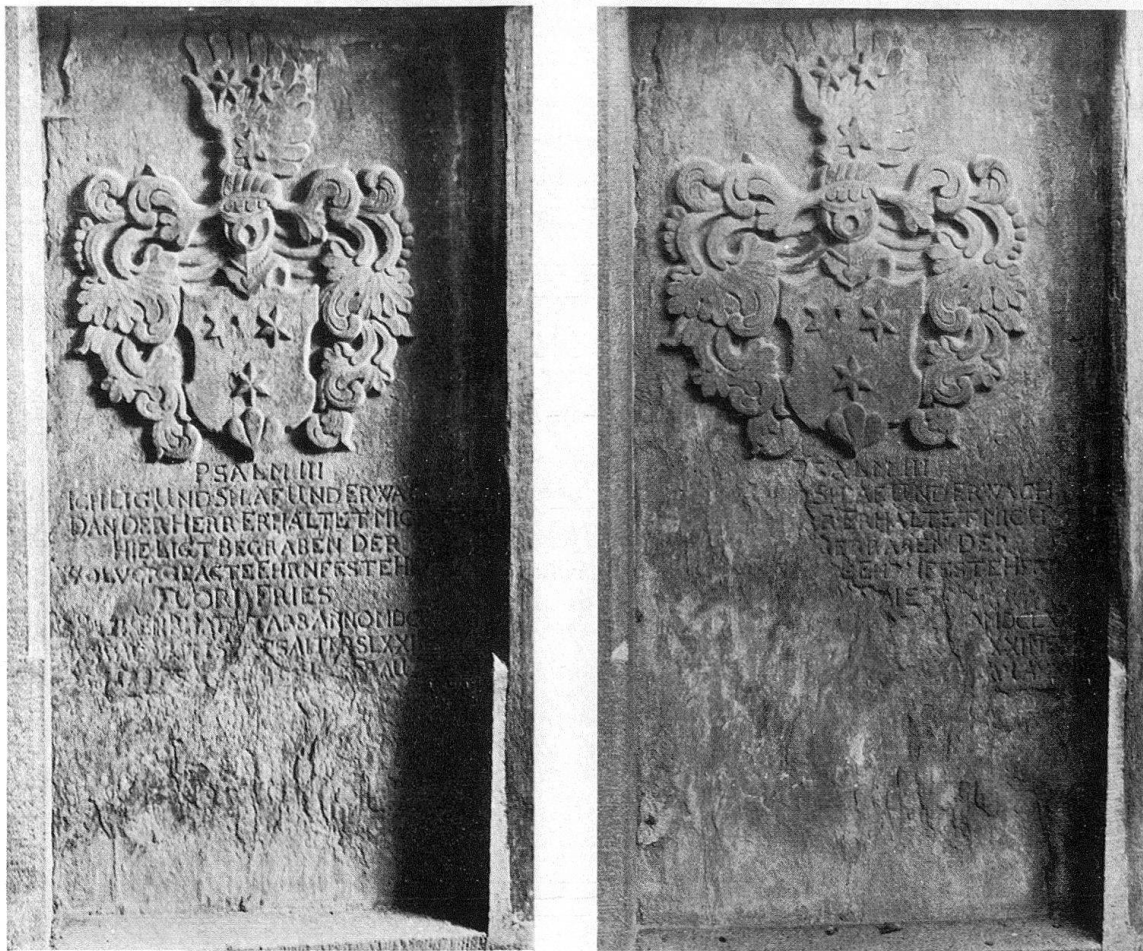
Links: Grabtafel Nr. 46 aus Scalärastein, datiert 1667. Aufnahme 1936, Schäden ausgedehnter als bei Nr. 48. Rahmen grobenteils in Zementmörtel. Rechts: Aufnahme der Tafel Nr. 46 im Herbst 1966. Schrift viel weitergehend zerstört; Wappen und Verzierungen dagegen wenig verändert

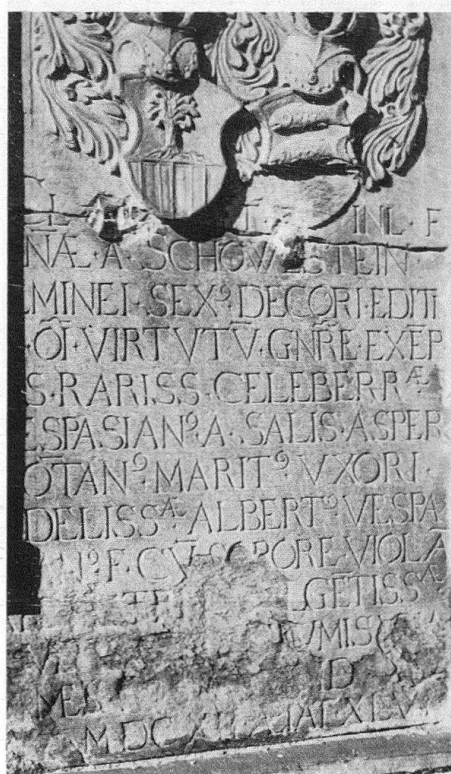
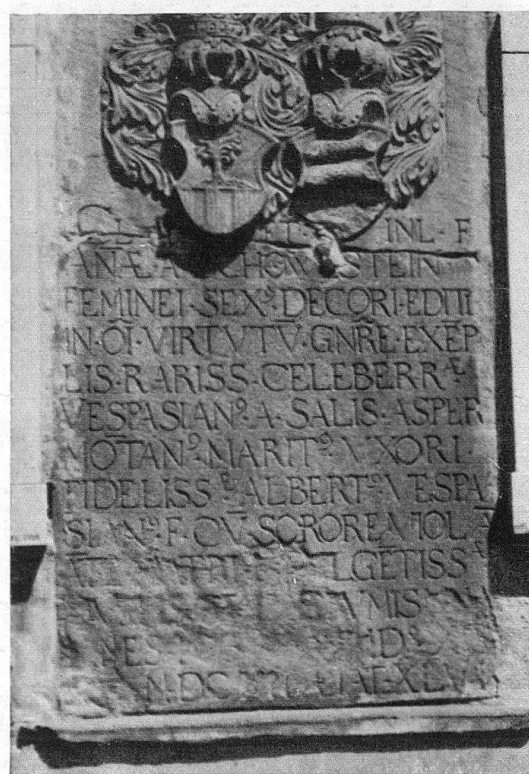
Wir kennen zum Glück auch Platten, bei denen trotz ihrer Lage an der Witterung und im Grundfeuchtebereich die sichtbare Verwitterung sehr langsam verläuft. Ein solches Beispiel bietet das die Jahreszahl 1612 tragende Epitaph mit den Wappen Salis und Schauenstein an der Mauer der Kirche von Jenins. Der Zustand vor mindestens 30 Jahren ist festgehalten in der Abbildung 10 in Band II der «Kunstdenkmäler des Kantons Graubünden» (erschienen 1937). Die Grundfeuchteschäden entsprechen etwa denen der Abbildung 1 dieses Artikels. Die Abbildung 6 zeigt den heutigen Zustand. Auf den ersten Blick sieht man zwischen diesen beiden Darstellungen überhaupt keinen Unterschied; die neue, in plastischerer Beleuchtung aufgenommene Photo erscheint sogar eher frischer. Bei genauerem Studium kann man indessen eine geringfügige Zunahme der Schäden feststellen. Zweifellos sind die Grundfeuchteumstände hier viel günstiger als im Scalettafriedhof, schon durch die Hanglage, wozu noch der ländliche Standort tritt.

Epitaph Salis-Schauenstein an der Kirche Jenins aus einem Kalkschiefer, entsprechend Scalärastein, datiert 1612. Heutiger Zustand, gegenüber dem vor etwa 30 Jahren fast unverändert (siehe Text). Die Beschädigungen des rechten Wappens und der horizontale Riß oben beruhen nicht auf Grundfeuchtwirkung, sondern auf einer alten Beschädigung der Platte (schon vorhanden in der zitierten Abbildung in den Kdm.)
