Steinkonservierung am Zürcher Rathaus

STEINKONSERVIERUNG AM ZÜRCHER RATHAUS

von Andreas Arnold/Brigitt Sigel/Hugo Spirig

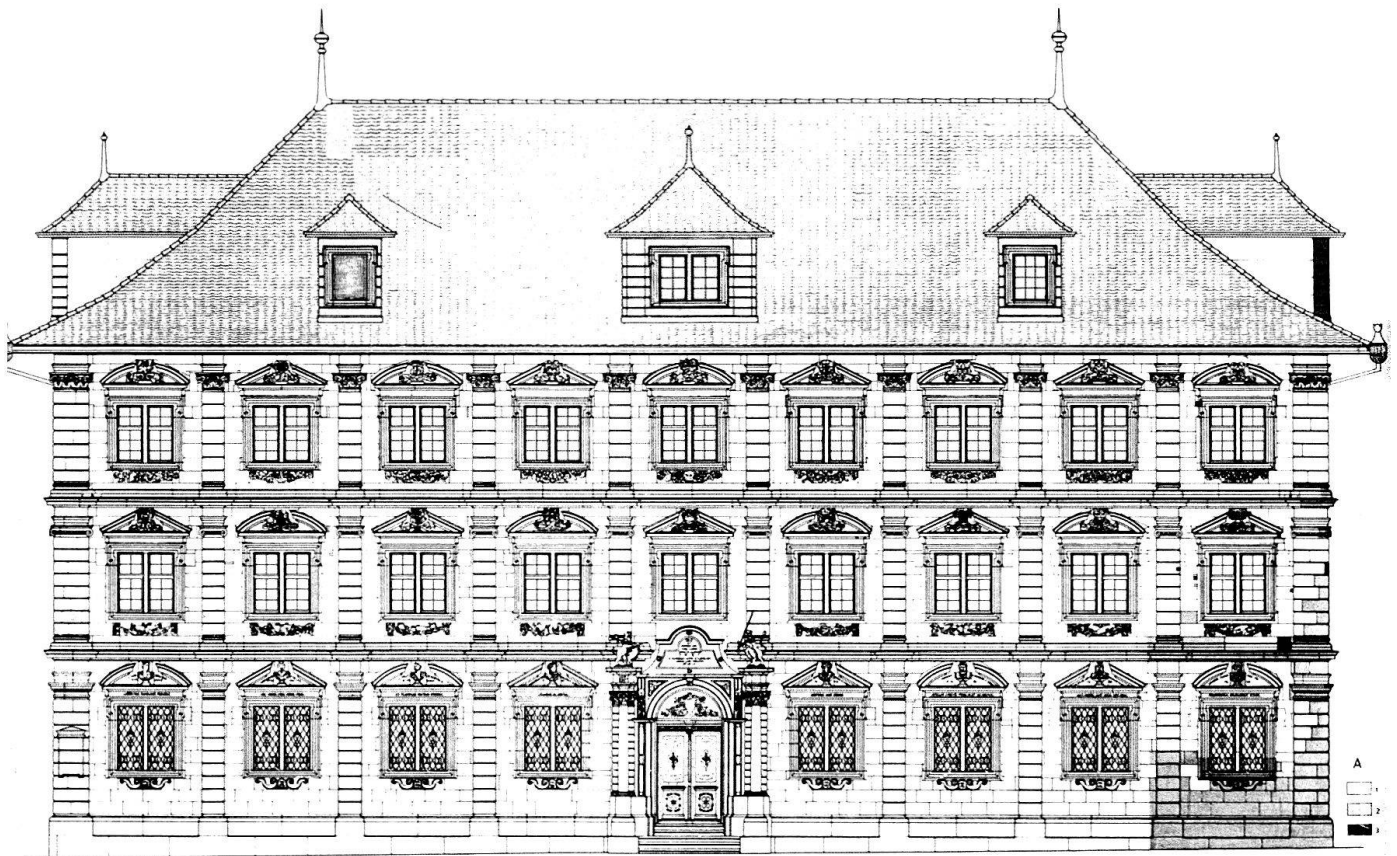
Zürich. Rathaus. Aufnahme der Steinarten: 1 = Plattensandstein (Bäch); 2 = granitischer Sandstein (Bollingen); 3 = Kunststein
