Artikel: Die Westfassade der Klosterkirche. II
Autor: Born, Bonifaz
DOI: <https://doi.org/10.5169/seals-1031485>

Die Westfassade der Klosterkirche II

Restaurierungsarbeiten
P. Bonifaz Born

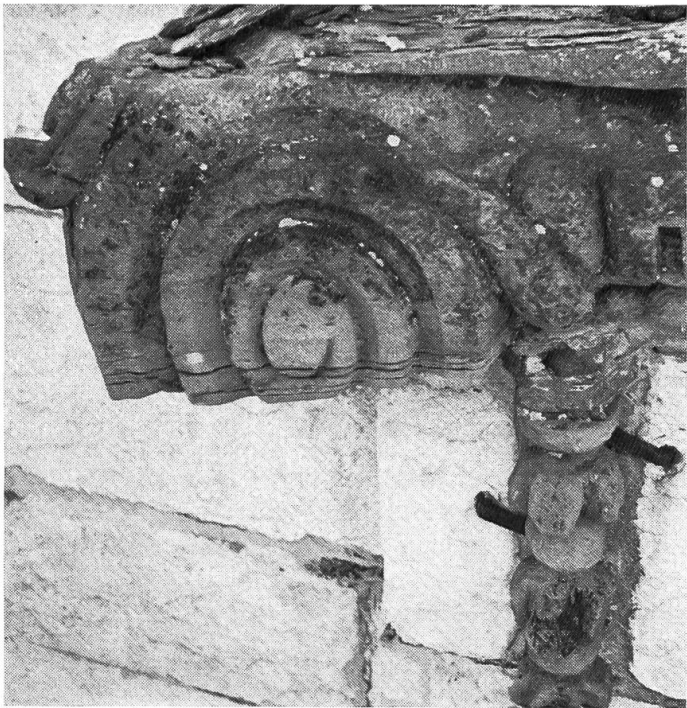
Ionisches Eckkapitell, Süd, Detail.

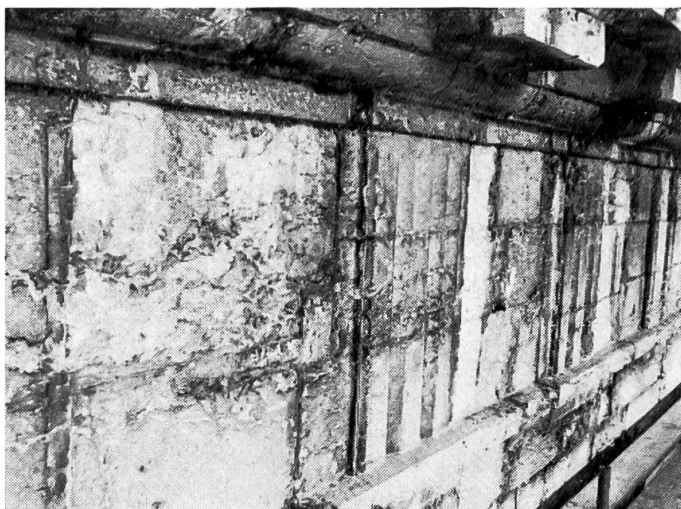
5
 Metopen-Triglyphenfries, gegen Norden, Detail. Erfrorene Steinoberfläche. Die Schäden sind 3 — 5 cm tief.
