**Artikel:** Die Westfassade der Klosterkirche. II

## Die Westfassade der Klosterkirche II

Restaurierungsarbeiten  
P. Bonifaz Born

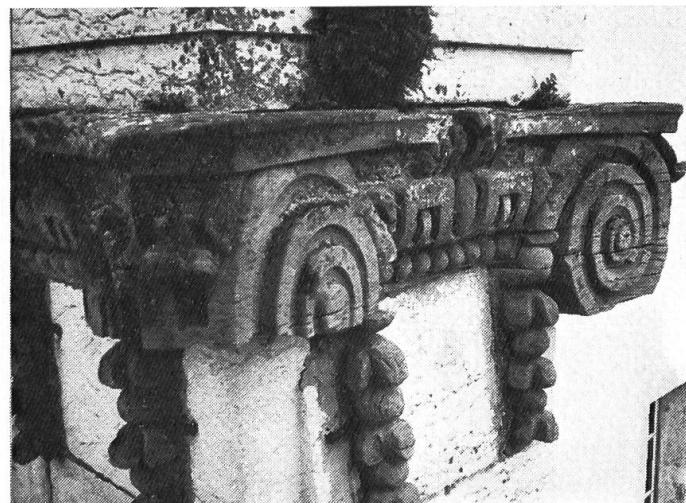
1

*Ionisches Eckkapitell an der Südseite der Fassade. Roter Sandstein. Die Lager sind offen, sodass das Kapitell Schichtweise abbröckelt. Dieser Ablösungsvorgang ist zum Teil schon sehr weit fortgeschritten. Auch ist das ganze Kapitell ziemlich besetzt mit Algen.*

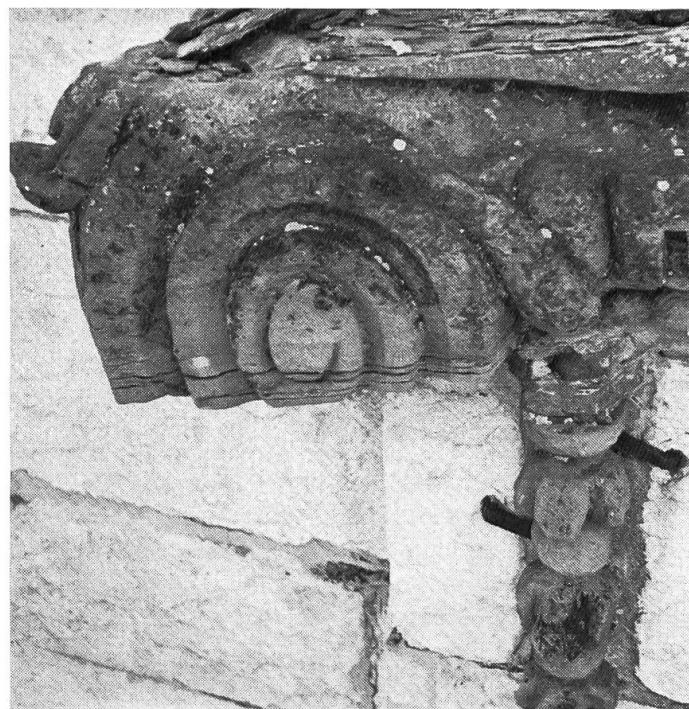
*Ionisches Eckkapitell, Süd, Detail.*

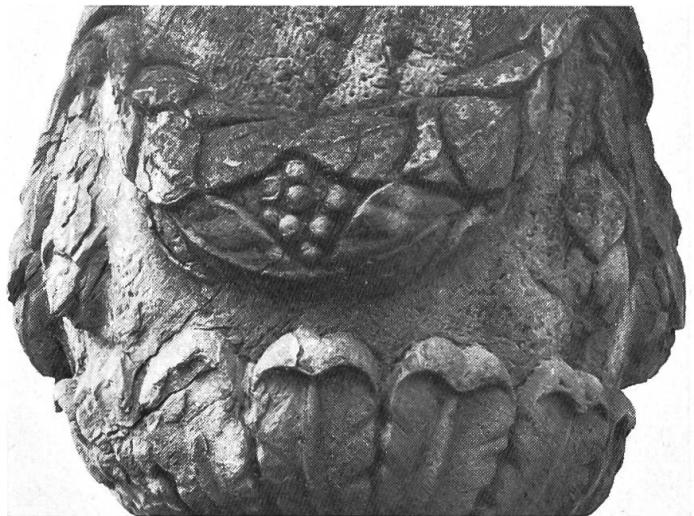
2

*Urnenvase auf dem Obergesims, Nordseite, Detail, Roter Sandstein. Die Verwitterungsschäden sind ebenfalls deutlich sichtbar, zudem ist die ganze Vase durch die Mitte gerissen.*

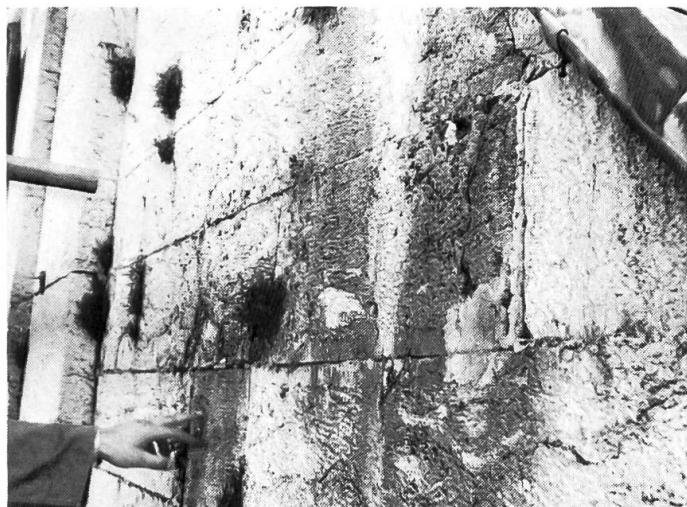
3

*Konkav geschweiftes Quaderdreieck, Südseite, Detail. Hier zeigt sich vor allem die schadhaftigkeit der Fugen. Diese Partie war — nebst dem Hauptgesims — am meisten dem Regen ausgesetzt, da die Blechabdeckung sehr mangelhaft war. Nicht ungefährlich sind die «Mauerblümchen». Durch ihr starkwucherndes Wurzelwerk lockern sie den Mörtel in den Fugen, was den festen Verband der Quadern beeinträchtigt.*

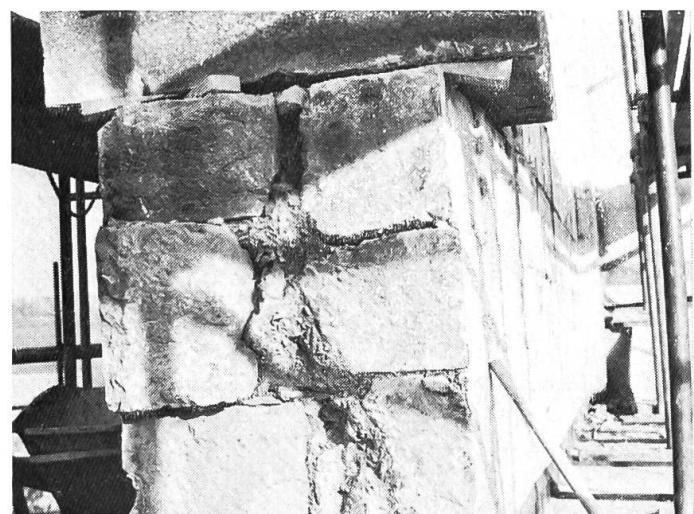
*Konkav geschweiftes Quaderdreieck, Süd, Schnitt. Schlecht in der Konstruktion, da die Binder fehlen, auch ist der Mörtel versandet.*

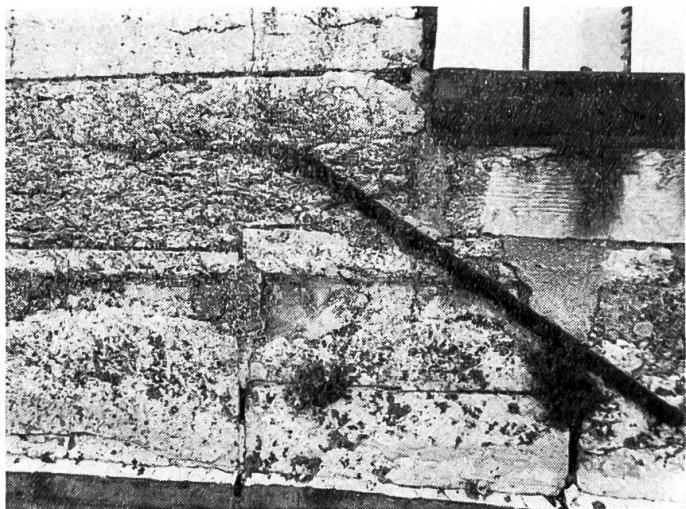
4

*Sockelunterbau der Urnenvase auf dem Obergesims, Nordseite.*

*Weiteres Beispiel für den schlechten Verband der äusseren Quaderteile mit dem Ganzen. Zur Verstärkung wurde behelfsmässig eine Klammer angebracht. — Schlechtes Flickwerk in den Fugen.*

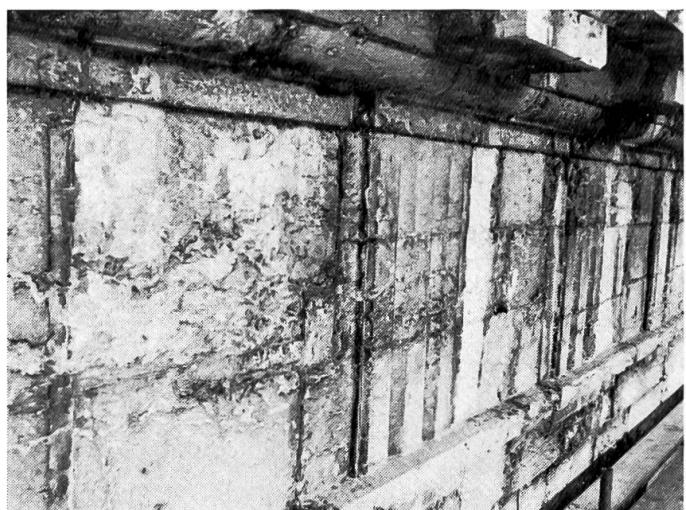
*Metopen-Triglyphenfries, gegen Norden, Detail. Erfrorene Steinoberfläche. Die Schäden sind 3 — 5 cm tief.*

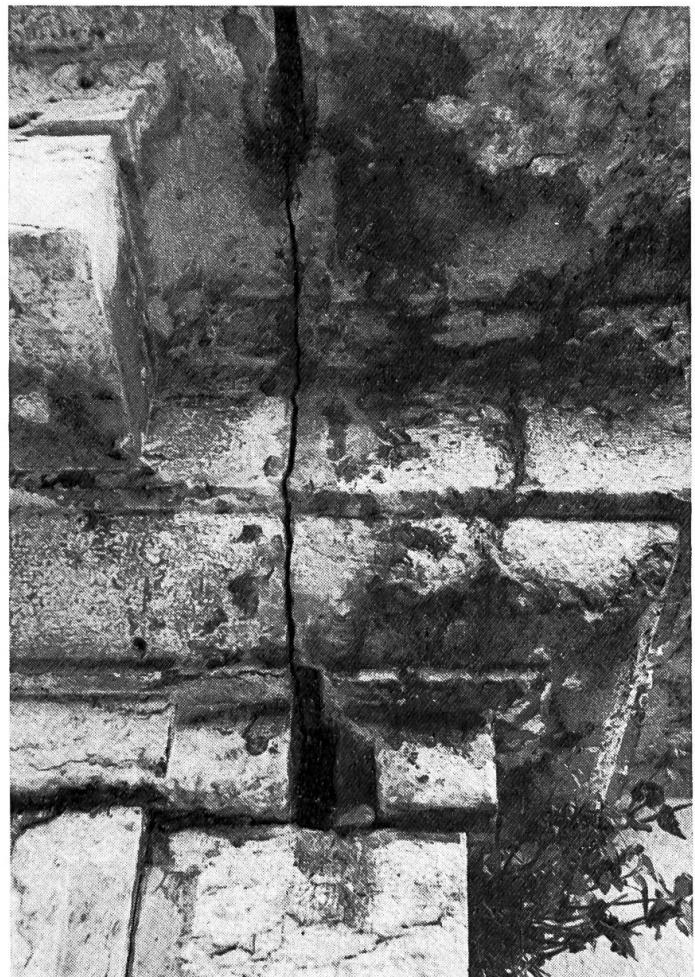
6

*Hauptgesims, Südostecke.*

*Der profilierte Eckquader wird nur noch durch das Gewicht der daraufliegenden Partie gehalten. Offene Fuge, herausgefallener «Flick» und «Mauerblümchen».*

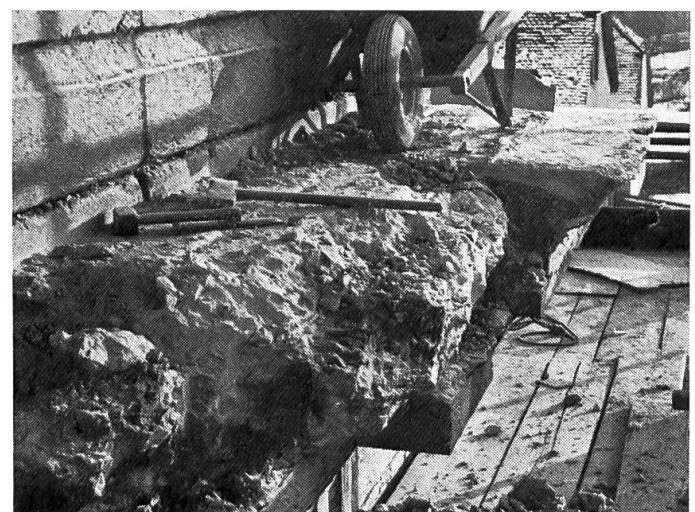
7

*Hauptgesims, gegen Süden.*

*Die Quader werden ausgebaut. Größenordnung der einzelnen Stücke: 600 kg bis 800 kg. Die einzelnen Quader waren derart schadhaft, dass das ganze Gesims ersetzt werden musste. Die neuen Werkstücke waren nicht mehr so gross und nicht mehr so schwer.*

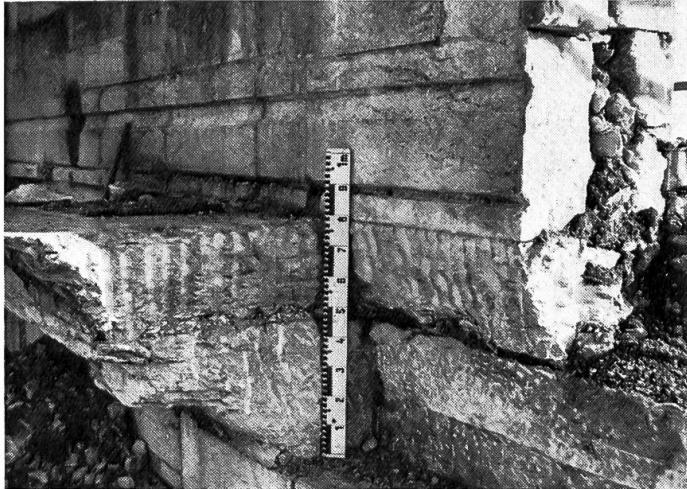
*Hauptgesims, gegen Süden.  
Die ausgebauten Quader hinterlassen erhebliche  
Lücken.*

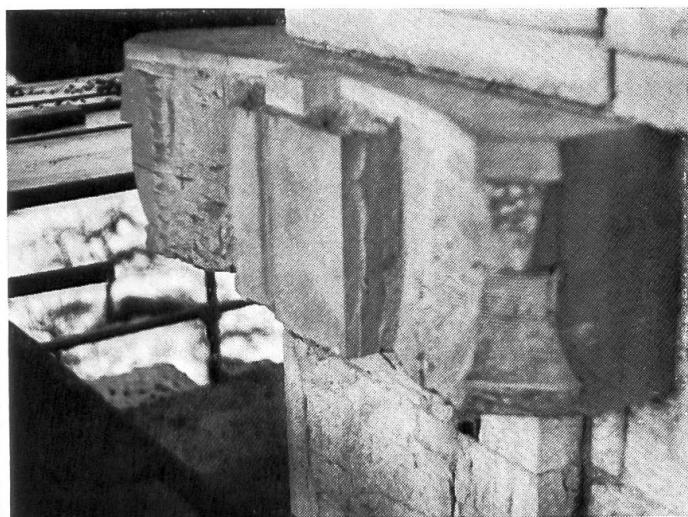
9

*Ionisches Kapitell, roter Sandstein, Nordwestecke.*

*Der in roher Form vorbereitete Block. Das Kapitell wird an Ort und Stelle gehauen.*

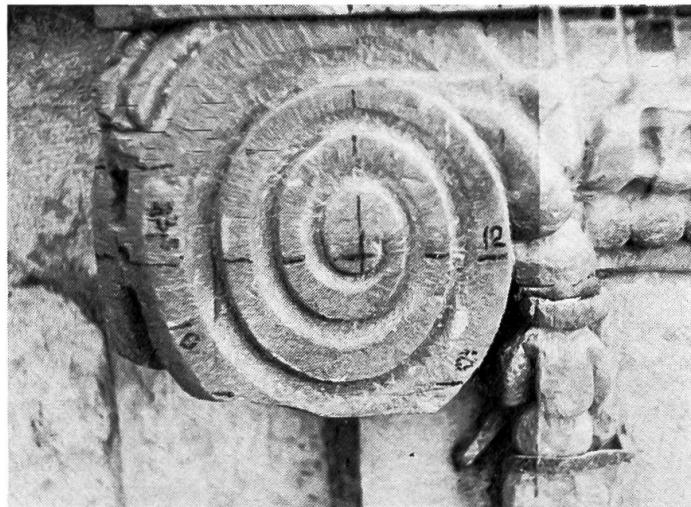
10

*Altes ionisches Kapitell. Die eingezeichneten Massen werden auf das neu zu schaffende Werkstück übertragen.*

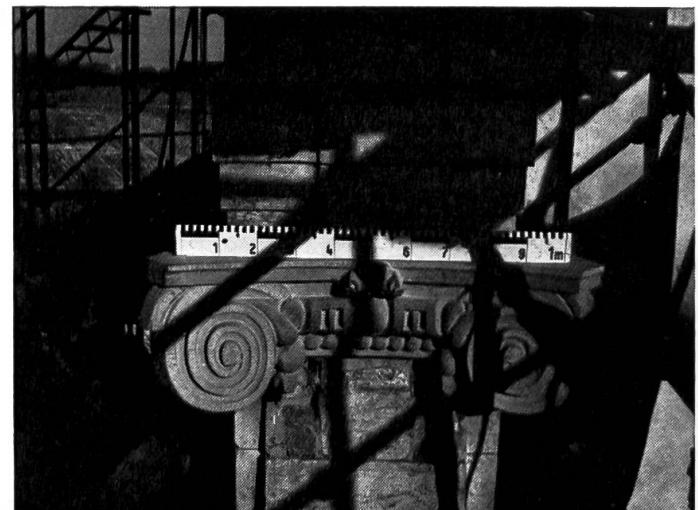
11

*Das neu geschaffene Kapitell. Eckkapitell an der Südwestecke.*

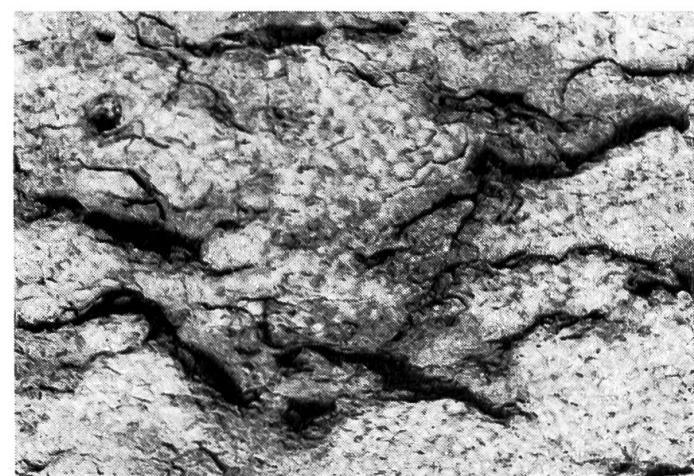
14

Kranker Stein. Wo einst eine glatte Oberfläche gewesen ist, schaut es jetzt aus wie in einer Gebirgslandschaft.
