Artikel: Die Westfassade der Klosterkirche. II

Die Westfassade der Klosterkirche II

Restaurierungsarbeiten P. Bonifaz Born

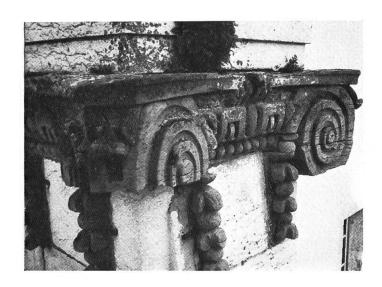
Ionisches Eckkapitell an der Südseite der Fassade. Roter Sandstein. Die Lager sind offen, sodass das Kapitell Schichtweise abbröckelt. Dieser Ablösungsvorgang ist zum Teil schon sehr weit fortgeschritten. Auch ist das ganze Kapitell ziemlich besetzt mit Algen.

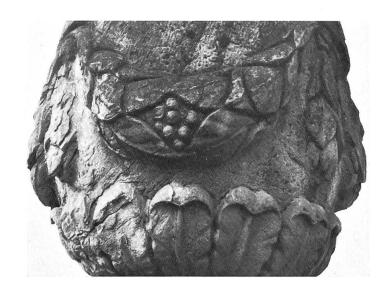
2 Urnenvase auf dem Obergesims, Nordseite, Detail, Roter Sandstein. Die Verwitterungsschäden sind ebenfalls deutlich sichtbar, zudem ist die ganze Vase durch die Mitte gerissen.

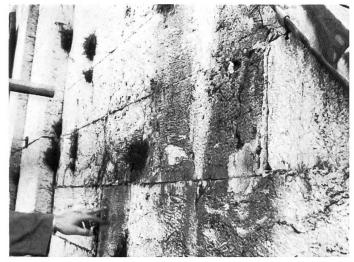
Konkav geschweiftes Quaderdreieck, Südseite, Detail. Hier zeigt sich vor allem die schadhaftigkeit der Fugen. Diese Partie war — nebst dem Hauptgesims — am meisten dem Regen ausgesetzt, da die Blechabdeckung sehr mangelhaft war. Nicht ungefährlich sind die «Mauerblümchen». Durch ihr starkwucherndes Wurzelwerk lockern sie den Mörtel in den Fugen, was den festen Verband der Quadern beeinträchtigt.

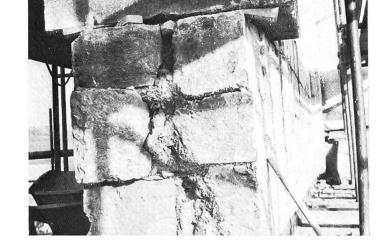
Konkav geschweiftes Quaderdreieck, Süd, Schnitt. Schlecht in der Konstruktion, da die Binder fehlen, auch ist der Mörtel versandet.

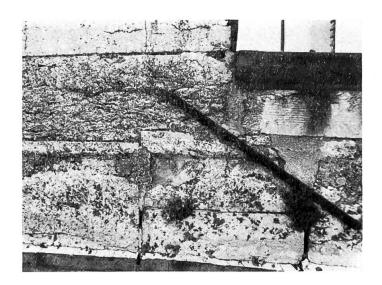
Sockelunterbau der Urnenvase auf dem Obergesims, Nordseite.

Weiteres Beispiel für den schlechten Verband der äusseren Quaderteile mit dem Ganzen. Zur Verstärkung wurde behelfsmässig eine Klammer angebracht. — Schlechtes Flickwerk in den Fugen.

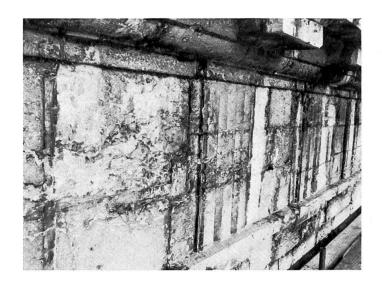
5 Metopen-Triglyphenfries, gegen Norden, Detail. Erfrorene Steinoberfläche. Die Schäden sind 3 — 5 cm tief. 6 Hauptgesims, Südostecke.

Der profilierte Eckquader wird nur noch durch das Gewicht der daraufliegenden Partie gehalten. Offene Fuge, herausgefallener «Flick» und «Mauerblümchen».

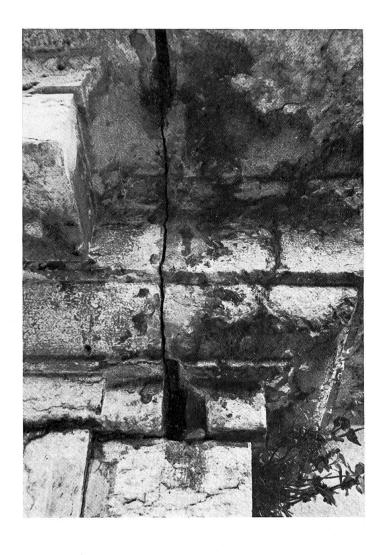
Hauptgesims, gegen Süden.

Die Quader werden ausgebaut. Grössenordnung der einzelnen Stücke: 600 kg bis 800 kg. Die einzelnen Quader waren derart schadhaft, dass das ganze Gesims ersetzt werden musste. Die neuen Werkstücke waren nicht mehr so gross und nicht mehr so schwer.

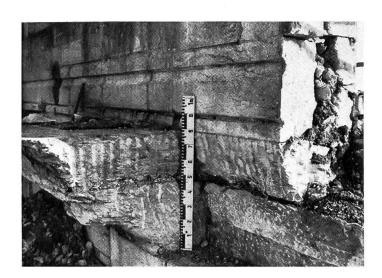
Hauptgesims, gegen Süden. Die ausgebauten Quader hinterlassen erhebliche Lücken.
