Anhang: Die Restaurierungsarbeiten im Konventstock zu Mariastein

Die Restaurierungsarbeiten im Konventstock zu Mariastein

Josef Fischer, Restaurator, Bern

Bruno Häusel, Restaurator, Rheinfelden

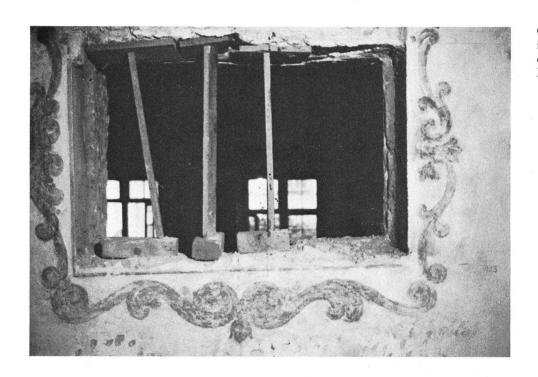
Querlüftungsfenster des Refektoriums. Gangseits waren die Fensteröffnungen ebenfalls mit grünen Rankeneinfassungen versehen.

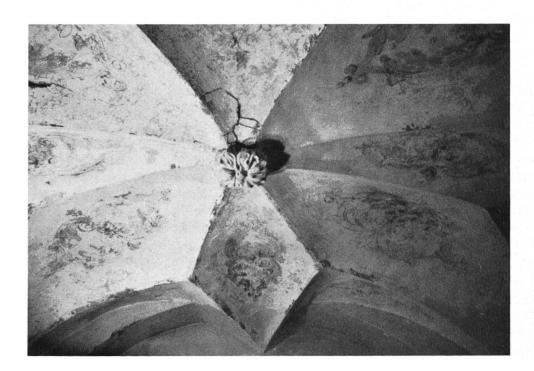
Konventstock, Erdgeschoss. Ein sehr schwieriges und nervenkostendes Unterfangen war das Hervorholen und Reinigen des Sterngewölbes an der Nordseite des Ganges. Nach Entfernung des Drecks und nach dem Fixieren der noch vorhandenen Malerei wurden die Tafeln lasierend ausgefasst.

Nachdem die Beschichtung am Gewölbe entfernt war und die Ornamente sichtbar waren, fluatierten wir sämtliche Gewölbeflächen zweimal mit der Spritze.

Risse wurden geöffnet, ausgespült und sofort wieder mit Kalkmörtel ausgefüllt. Die obere Seite des Gewölbes wurde gereinigt, entstaubt und die Risse, die dadurch sichtbar wurden, konnten wir durch Eingiessen von Zementwasser, bis die Feuchtigkeit von unten sichtbar war, festigen.

Nach der Trocknung wurde mit dünner, getönter Kalkfarbe ausgefasst. Rippeneinfassungen und Ranken wurden retuschiert und ergänzt.

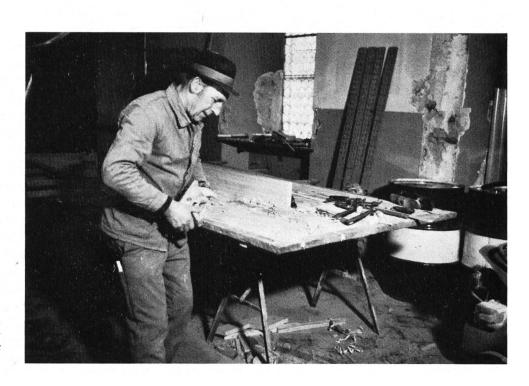
Herr Richard Malzach von Erschwil, Schreiner, setzt die zerrissenen Tafeln zusammen und verleimt sie neu.

Füllungen und Friese neigten zu Abblätterungen auf Holzteilen, die dickschichtig gestrichen waren. Nicht wenige Tafeln waren angefault und von Würmern zerfressen. Die meisten dieser Stellen wurden herausgesägt und mit Neuholz ersetzt. Kleinere solcher Stellen wurden mit flüssigem Araldit gefestigt und nachher mit Modellpaste ausgefüllt. Auch waren fast alle Tafeln getrennte Einzelbretter. Sie wurden wieder zusammengepasst und neu verleimt. Die verleimten Tafeln und Friese wurden dann von Gipsrückständen und Nägeln gereinigt und anschliessend fixiert. Nachher wurden sämtliche kleineren und grösseren Fehlstellen untermalt, um die Rankenmalerei dann lasierend in den vorgefundenen Farben zu retuschieren. Nicht mehr vorhandene Ranken oder Blätter wurden rekonstruiert.

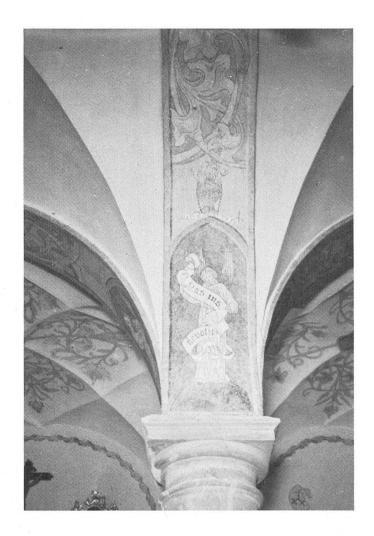
Sakristei. Gurtenbogen, Detail. In der Spitzbogenfüllung hält der Engel ein Schriftband mit Anrufungen aus der lauretanischen Litanei. Text: Du vortreffliches Gefäss der Andacht. Symbol: rauchendes Weihrauchfass.

Nach den Nachreinigungen wurde die Oberfläche durch Fixierung gesättigt und die nicht mehr entfernbaren Farbflecken im Grundfarbton retuschiert. Bei den Malereien der Rundbogen konnten wir nur millimeterweise vorankommen.

Besonders die Spitzbogenfüllungen mit den Engelfiguren, Schriftbändern, Emblemen und Einfassungen waren zeitraubend. Weiter oben waren auch die Scheitelornamente mit den Rundblattkreuzrosetten schwierig. Die fehlenden Malereien wurden ergänzt.

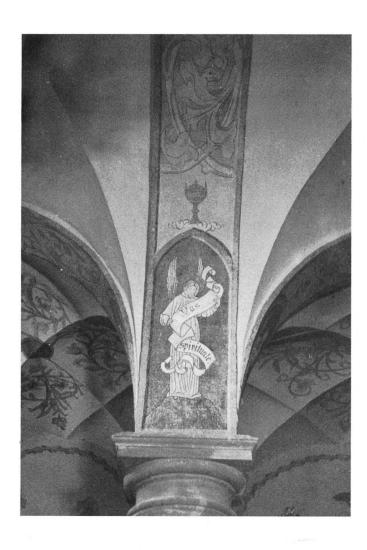
Sakristei. Gurtbogen, Detail. Text: Du geistliches Gefäss. Symbol: Kelch.

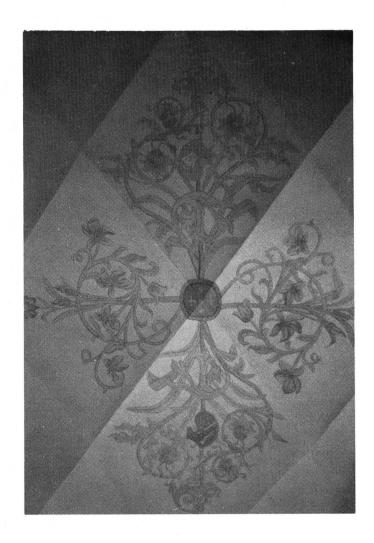
Sakristei, Rautengewölbe. Reicher gehaltenes Ornament mit den Wappen von Beinwil (Knochen) und Mariastein (sitzende Madonna).

Auch die vorhandenen Wappen der Äbte von Mariastein konnte man retuschieren und die an der Südwand verdorbenen neu ergänzen. Da der Anstrich der Rautengewölbe in schlechtem Zustand war, blieb nichts anderes übrig, als sie lasierend mit Dispersionsfarbe auszufassen.

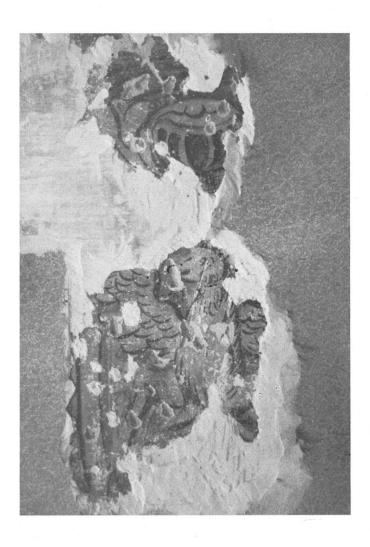
Kapitelsaal. Sondierung an der Südwand. Unter den verschiedenen Schichten kommt das Wappen eines der Klostergründer zum Vorschein (Schild und Helm).

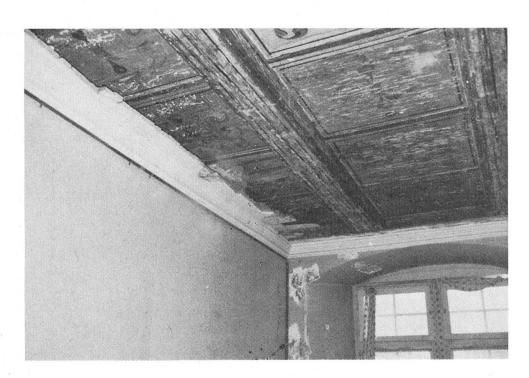
Die Oberfläche ist stark verrusst und durch Fliegen- und Spinnexkremente partiell extrem verunziert worden.

Die mit Krapplack gemalten Ornamente konnten praktisch nur noch, mit Ausnahme der dick aufgetragenen Teile, an der Pinselstruktur abgelesen werden. Kapitelsaal. Nach Entfernen der Gipsdecke zeigte sich eine bemalte Holzdecke.

Die Malschicht wurde, nach dem Ausbau der Tafeln, mitsamt den Verschmutzungen mit Acrylharz getränkt. Die aufstehende Malschicht wurde mit leichtem Druck und Wärme zurückfixiert. Nach guter Durchtrocknung konnten die Schmutzschichten, bis zu einem bestimmten Grad auch die Exkremente, mit Aceton abgenommen werden. Für die farblichen Einstimmungen und Retuschen wurden Lascaux-Acryldispersionsfarben verwendet. Eingestimmt wurden die Hintergründe und die abgegangenen Krapplack-Ornamente, retuschiert wurden die übrigen Ornamente. Die Anobienbehandlung der rohen Holzteile erfolgte mit Conservol-Insektizid.

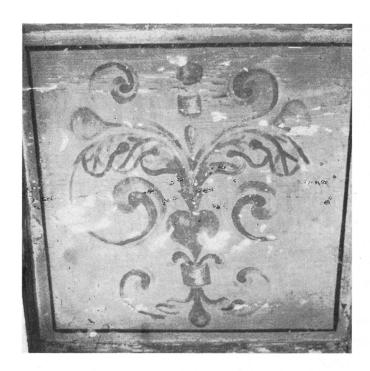
Kapitelsaal. Bemalte Holztafel mit Gipsspritzern und Fehlstellen in der Malerei.

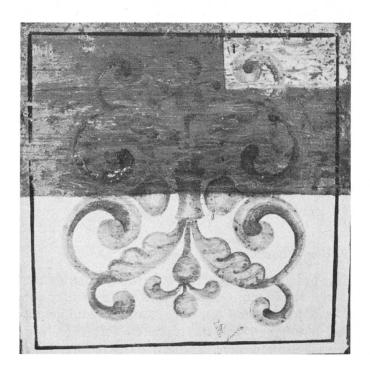
Kapitelsaal. Bemalte Holztafel, Muster. Die obere Hälfte zeigt den Zustand, in dem die Tafel gefunden wurde. Das «Fenster» in der rechten Ecke ist bereits vom grössten Schmutz befreit. Die untere Hälfte ist bereits gereinigt, ausgefasst und retuschiert.

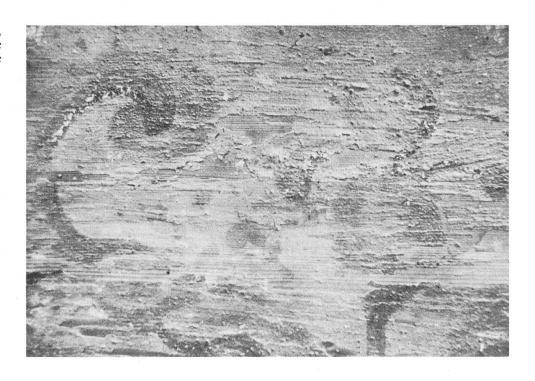
Kapitelsaal. Bemalte Holztafel, Detail. Hier wird deutlich, wie verschmutzt die wiedergefundene Decke eigentlich war.

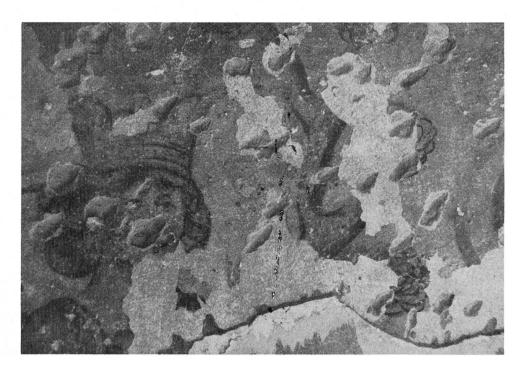
Kapitelsaal. Freilegung. Pickelhiebe mit Gipsresten. Der ursprüngliche Putz wurde aufgehackt, damit die nachfolgende, neue Schicht auf dem alten Putz besser hafte. Diese Gipsreste mussten sorgfältig entfernt und die «Löcher» mit Kalkmörtel wieder ausgestrichen werden.

Die Kittungen der Pickelhiebe und die Putzanschlüsse wurden mit Kalkputz ausgeführt.

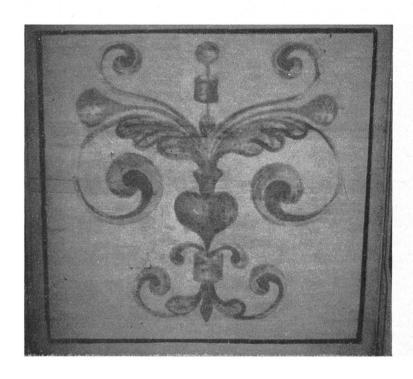
Kapitelsaal. Restaurierte Tafel; Typ 1, er ist verlegt im ersten Feld an der Südwand.

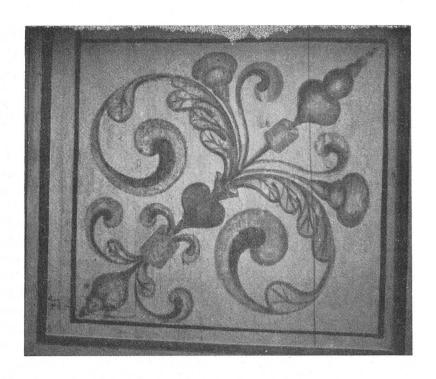
Kapitelsaal. Restaurierte Tafel; Typ 2, er läuft als Rahmen längs der Ost-, West- und Nordwand.

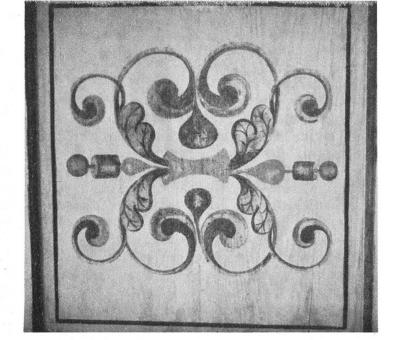
Kapitelsaal. Restaurierte Tafel; Typ 3, er ist in der Nordwest- und Nordost-Ecke versetzt.

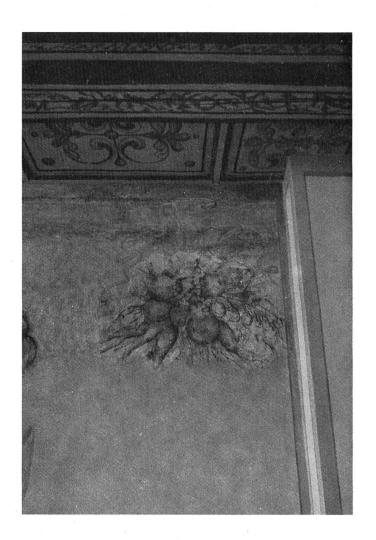
Kapitelsaal. Restauriertes Fruchtgehänge an der Südwest-Ecke des Saales.
