# Die Restaurierungsarbeiten im Konventstock zu Mariastein

## Kreuzgang

Josef Fischer, Restaurator, Bern

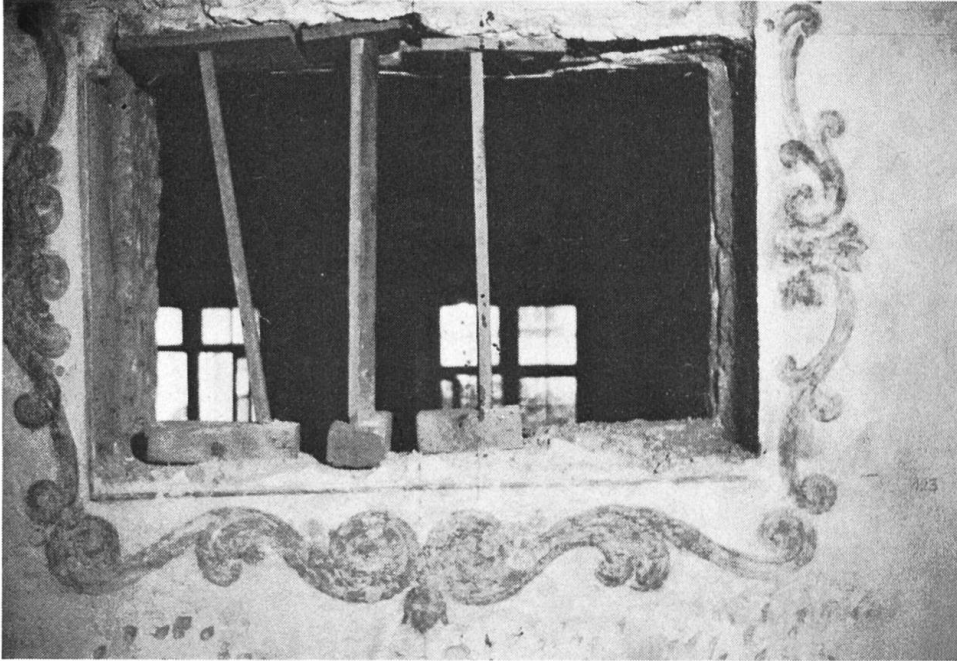
Querlüftungsfenster des Refektoriums. Gangseits waren die Fensteröffnungen ebenfalls mit grünen Rankeneinfassungen versehen.

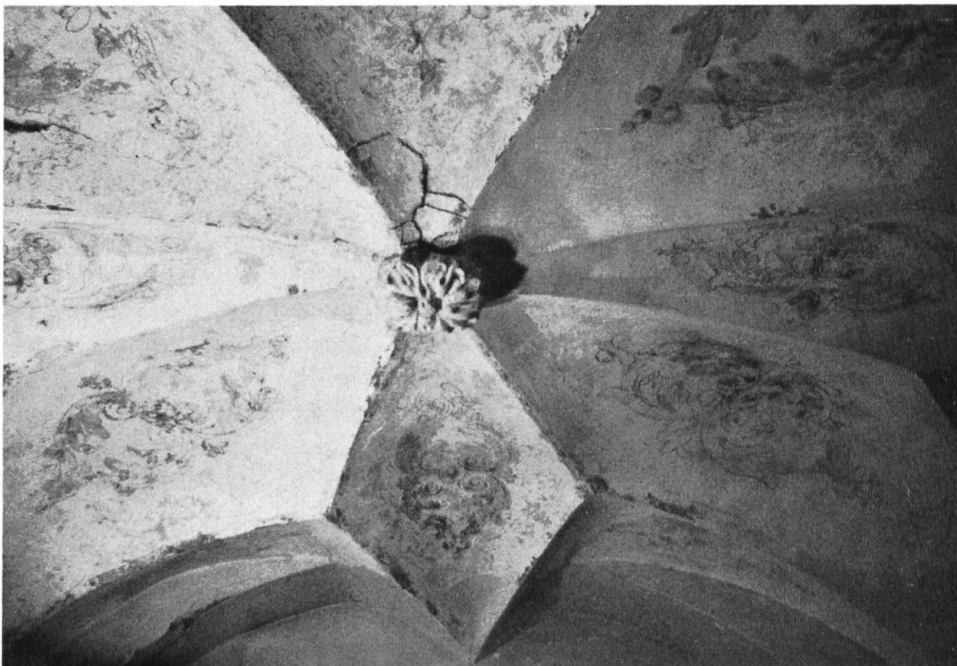
Konventstock, Erdgeschoss. Ein sehr schwieriges und nervenkostendes Unterfangen war das Hervorholen und Reinigen des Sternengewölbes an der Nordseite des Ganges.

Nach Entfernung des Drecks und nach dem Fixieren der noch vorhandenen Malerei wurden die Tafeln lasierend ausgefasst.

Nachdem die Beschichtung am Gewölbe entfernt war und die Ornamente sichtbar waren, flautierten wir sämtliche Gewölbeflächen zweimal mit der Spritze.

Risse wurden geöffnet, ausgespült und sofort wieder mit Kalkmörtel ausgefüllt. Die obere Seite des Gewölbes wurde gereinigt, entstaubt und die Risse, die dadurch sichtbar wurden, konnten wir durch Eingießen von Zementwasser, bis die Feuchtigkeit von unten sichtbar war, festigen.

Nach der Trocknung wurde mit dünner, getönter Kalkfarbe ausgefasst. Rippeneinfassungen und Ranken wurden retuschiert und ergänzt.

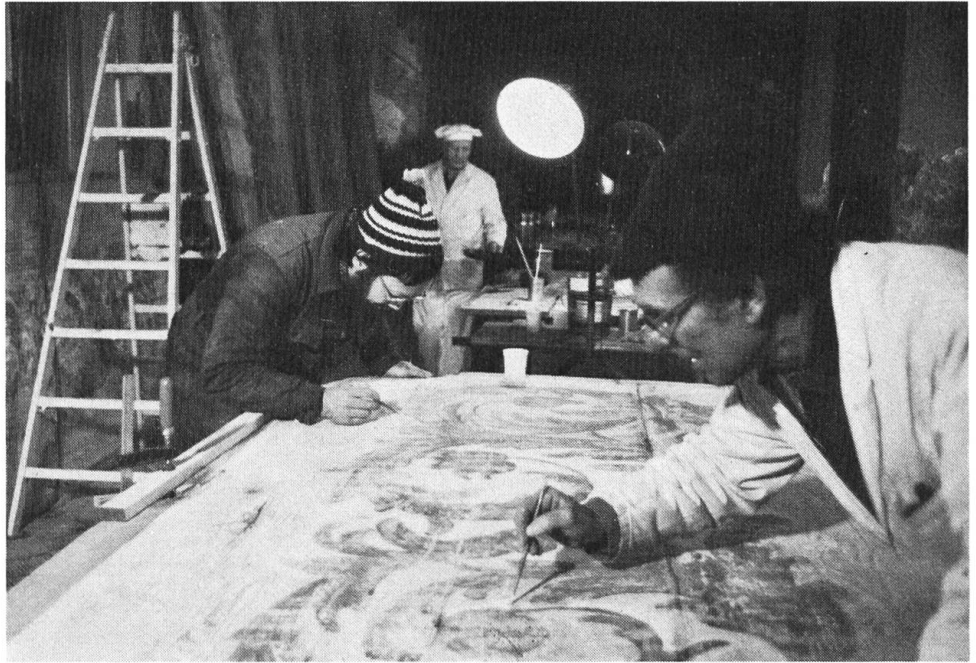
Herr Richard Malzach von Erschwil, Schreiner, setzt die zerrissenen Tafeln zusammen und verleimt sie neu.

Würmern zerfressen. Die meisten dieser Stellen wurden herausgesägt und mit Neuholz ersetzt. Kleinere solcher Stellen wurden mit flüssigem Araldit gefestigt und nachher mit Modellpaste ausgefüllt. Auch waren fast alle Tafeln getrennte Einzelbretter. Sie wurden wieder zusammengesetzt und neu verleimt. Die verleimten Tafeln und Friese wurden dann von Gipsrückständen und Nägeln gereinigt und anschliessend fixiert. Nachher wurden sämtliche kleineren und grösseren Fehlstellen untermalt, um die Rankenmalerei dann lasierend in den vorgefundenen Farben zu retuschieren. Nicht mehr vorhandene Ranken oder Blätter wurden rekonstruiert.

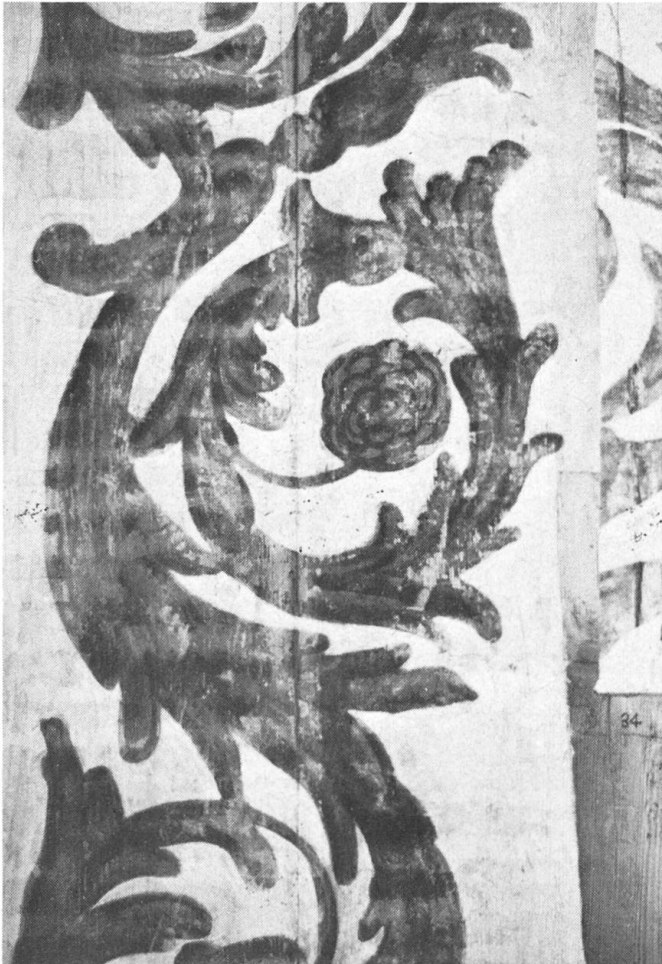
Gereinigte und ausgefasste Tafel.

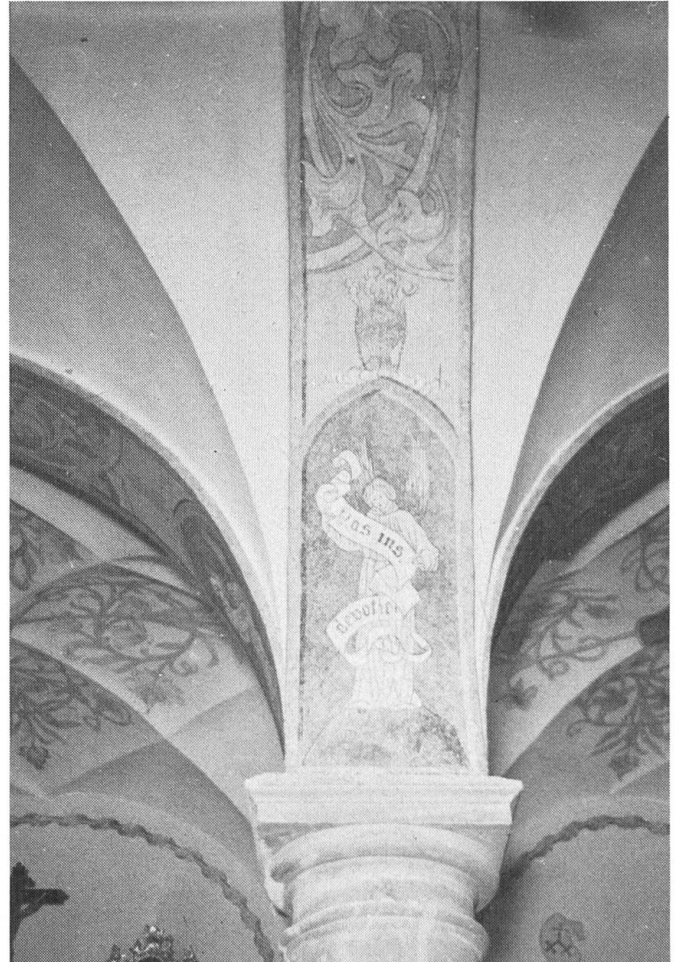
Sakristei. Gurtenbogen, Detail. In der Spitzbogenfüllung hält der Engel ein Schriftband mit Anrufungen aus der lauretanischen Litanei. Text: Du vortreffliches Gefäß der Andacht. Symbol: rauchendes Weihrauchfass.

Nach den Nachreinigungen wurde die Oberfläche durch Fixierung gesättigt und die nicht mehr entfernbaren Farbflecken im Grundfarbton retuschiert. Bei den Malereien der Rundbogen konnten wir nur millimeterweise vorankommen.

Besonders die Spitzbogenfüllungen mit den Engelfiguren, Schriftbändern, Emblemen und Einfassungen waren zeitraubend. Weiter oben waren auch die Scheitelornamente mit den Rundblattkreuzrosetten schwierig. Die fehlenden Malereien wurden ergänzt.

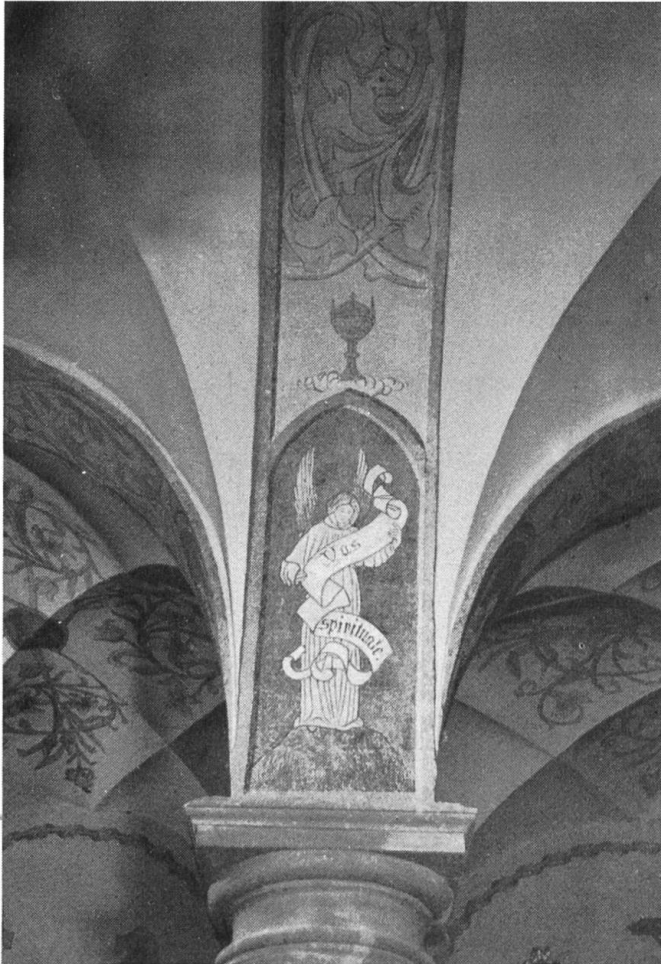
Sakristei. Gurtbogen, Detail. Text: Du geistliches Gefäss.  
Symbol: Kelch.

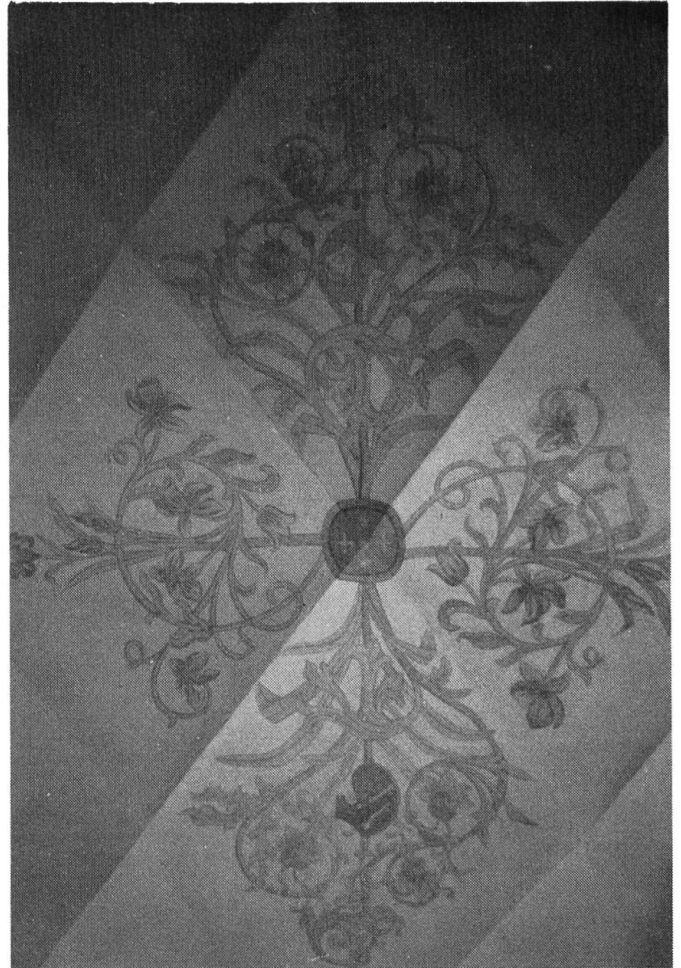
Sakristei, Rautengewölbe. Reicher gehaltenes Ornament mit den Wappen von Beinwil (Knochen) und Mariastein (sitzende Madonna).

Auch die vorhandenen Wappen der Äbte von Mariastein konnte man retuschieren und die an der Südwand verdorbenen neu ergänzen. Da der Anstrich der Rautengewölbe in schlechtem Zustand war, blieb nichts anderes übrig, als sie lasierend mit Dispersionsfarbe auszufassen.

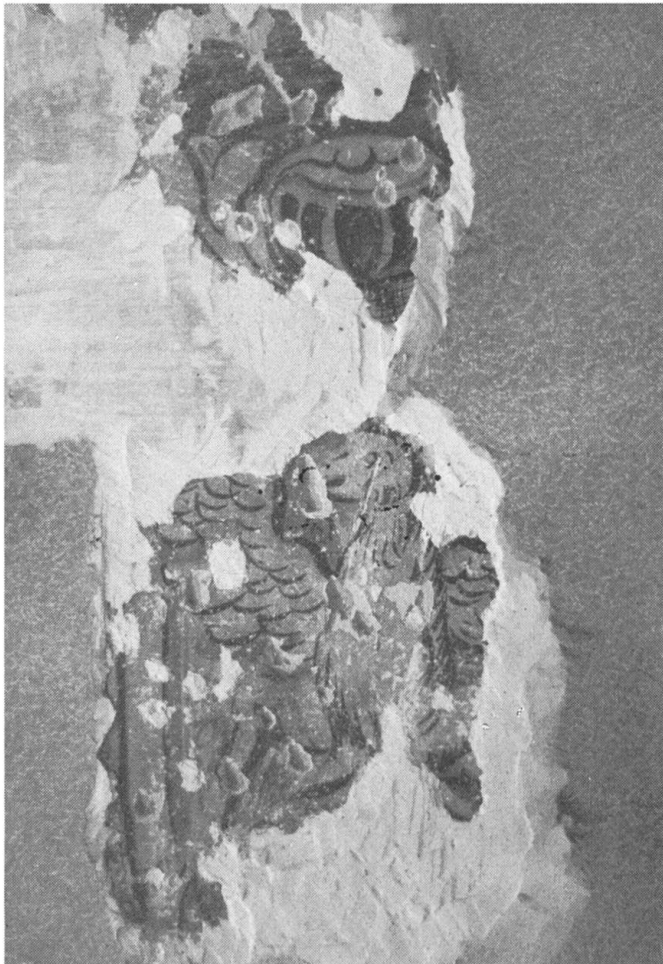
Kapitelsaal. Sondierung an der Südwand. Unter den verschiedenen Schichten kommt das Wappen eines der Klostergründer zum Vorschein (Schild und Helm).

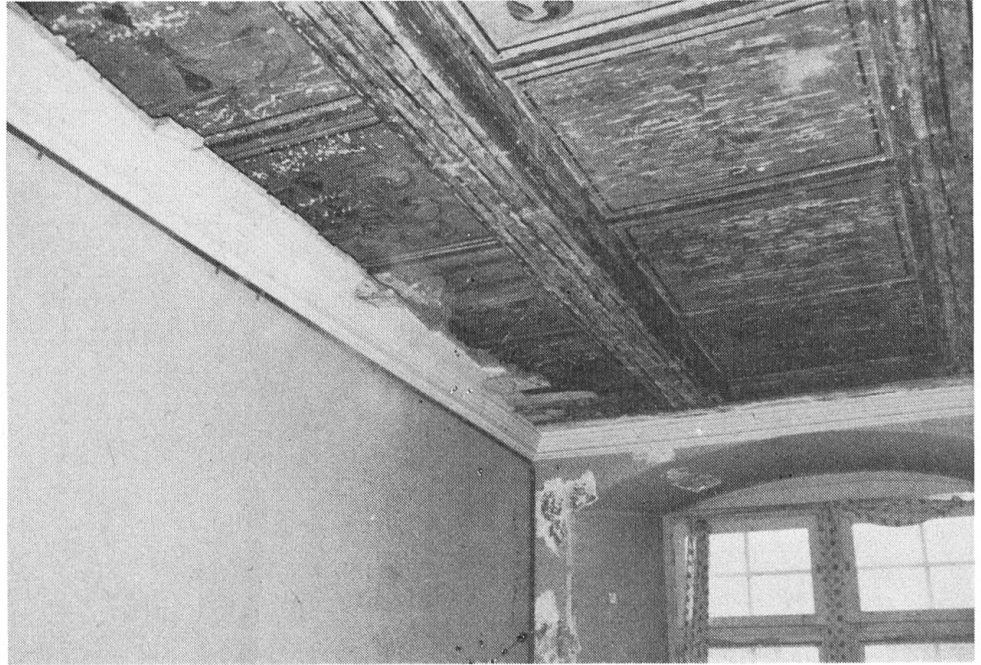
Durch die unterschiedlichen Breiten und Dicken der Bretter entstanden Verwölbungen und Risse.

Die Oberfläche ist stark verrusst und durch Fliegen- und Spinnexkremeente partiell extrem verunziert worden.

Kapitelsaal. Nach Entfernen der Gipsdecke zeigte sich eine bemalte Holzdecke.

Die Malschicht wurde, nach dem Ausbau der Tafeln, mitsamt den Verschmutzungen mit Acrylharz getränkt. Die aufstehende Malschicht wurde mit leichtem Druck und Wärme zurückfixiert. Nach guter Durchtrocknung konnten die Schmutzschichten, bis zu einem bestimmten Grad auch die Exkremente, mit Aceton abgenommen werden. Für die farblichen Einstimmungen und Retuschen wurden Lascaux-Acryldispersionsfarben verwendet. Eingestimmt wurden die Hintergründe und die abgegangenen Krapplack-Ornamente, retuschiert wurden die übrigen Ornamente. Die Anobienbehandlung der rohen Holzteile erfolgte mit Conservol-Insektizid.

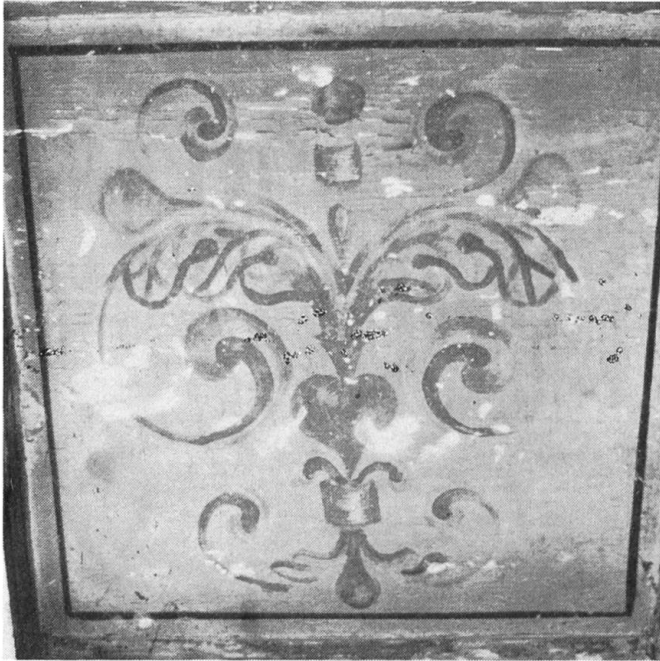
Kapitelsaal. Bemalte Holztafel mit Gipsspritzern und Fehlstellen in der Malerei.

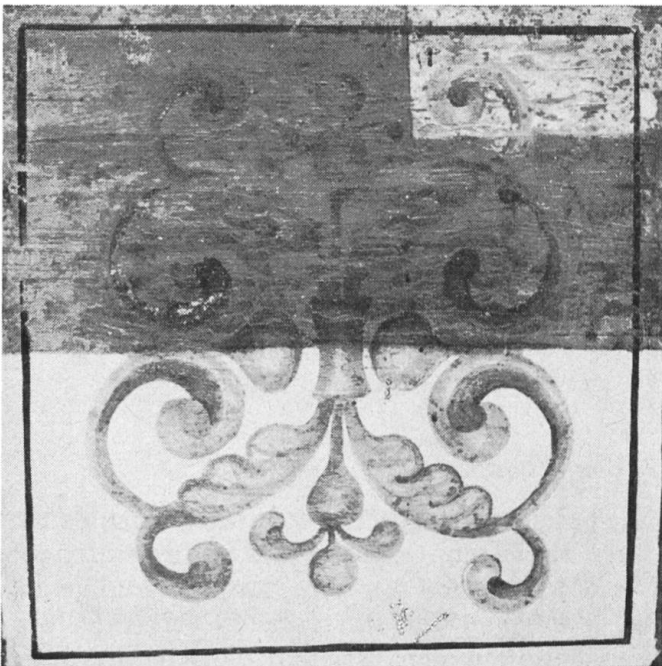
Kapitelsaal. Bemalte Holztafel, Muster. Die obere Hälfte zeigt den Zustand, in dem die Tafel gefunden wurde. Das «Fenster» in der rechten Ecke ist bereits vom grössten Schmutz befreit. Die untere Hälfte ist bereits gereinigt, ausgefasst und retuschiert.

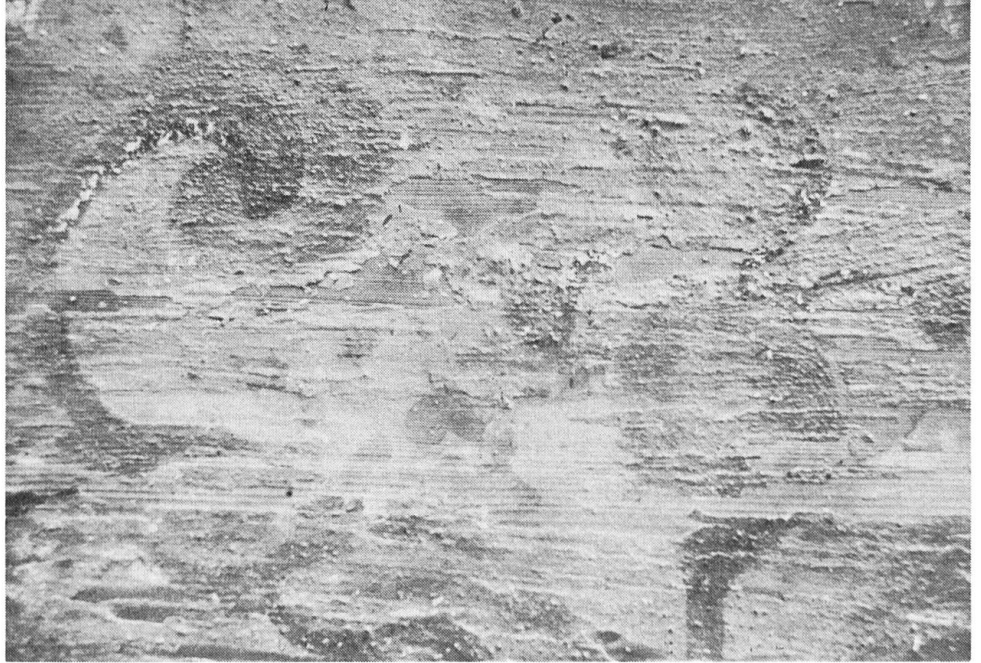
Kapitelsaal. Bemalte Holztafel, Detail. Hier wird deutlich, wie verschmutzt die wiedergefundene Decke eigentlich war.

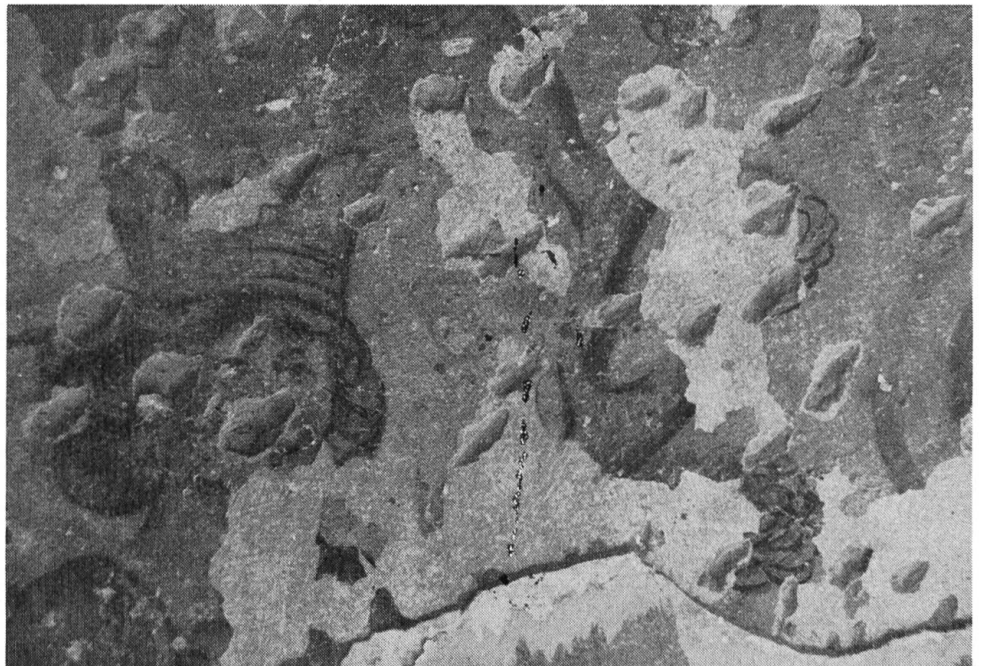
Kapitelsaal. Freilegung. Pickelhie-  
be mit Gipsresten. Der ursprüngliche  
Putz wurde aufgehackt, damit  
die nachfolgende, neue Schicht auf  
dem alten Putz besser haften. Diese  
Gipsreste mussten sorgfältig ent-  
fernt und die «Löcher» mit Kalk-  
mörtel wieder ausgestrichen wer-  
den.

Die Kittungen der Pickelhiebe und die Putzanschlüsse wurden mit Kalkputz ausgeführt.

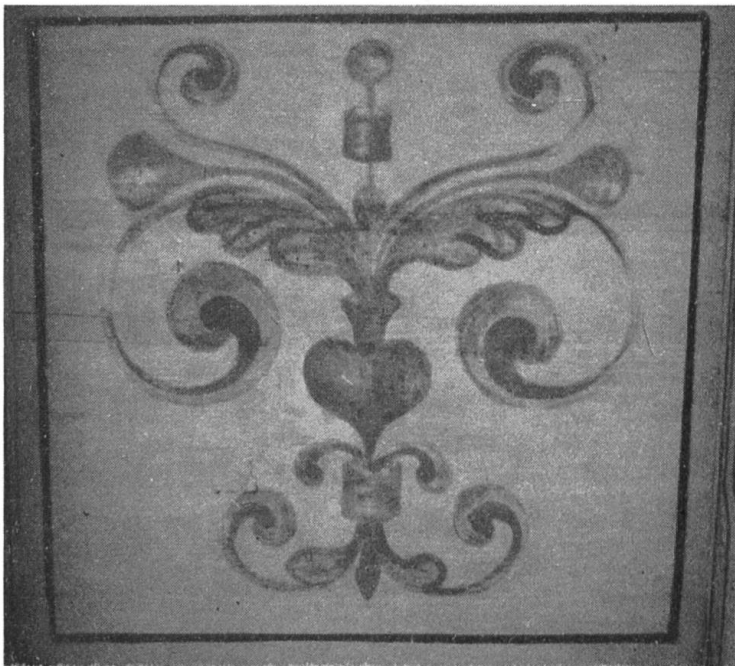
Kapitelsaal. Restaurierte Tafel;  
Typ 1, er ist verlegt im ersten Feld  
an der Südwand.

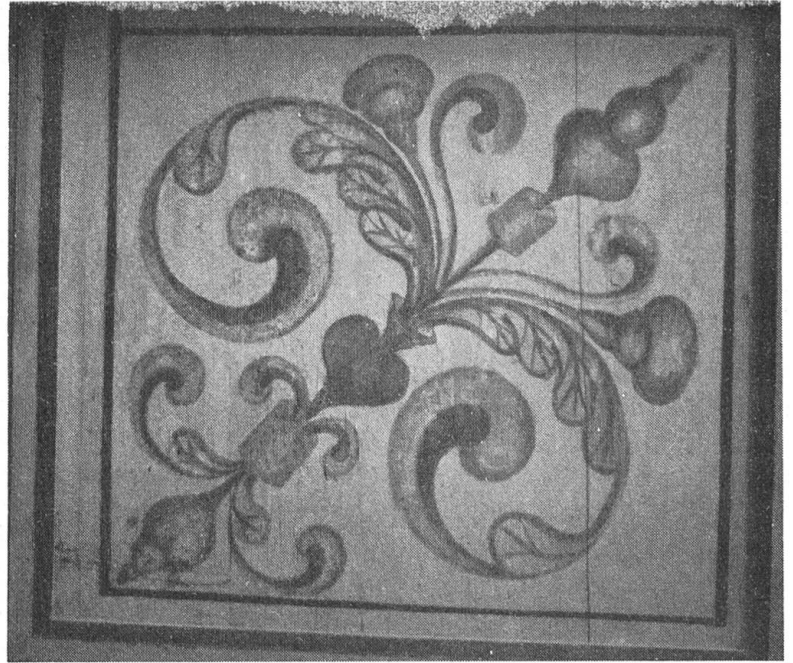
Kapitelsaal. Restaurierte Tafel;  
Typ 2, er läuft als Rahmen längs  
der Ost-, West- und Nordwand.

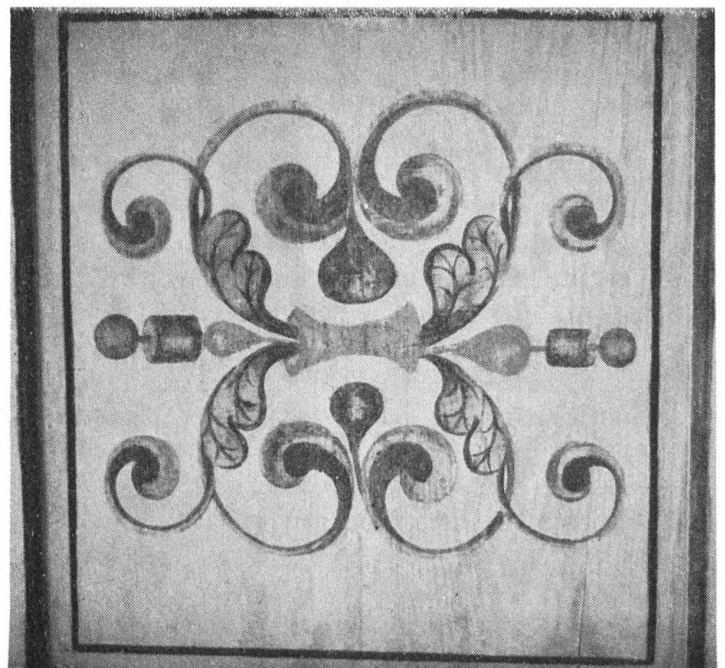
Kapitelsaal. Restaurierte Tafel;  
Typ 4, er belegt das grosse Innen-  
feld.

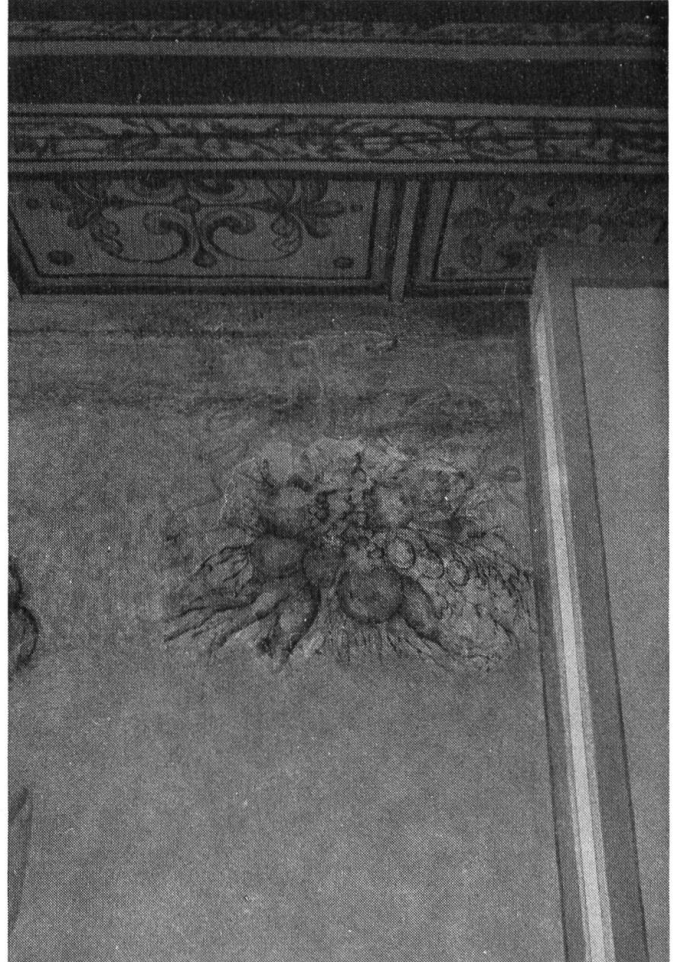
Kapitelsaal. Restauriertes Fruchtgehänge an der Südwest-Ecke des Saales.
