Das Haus «Tannen» in Morschach

Baugeschichtliche Untersuchungen des Kunsthistorischen Instituts
der Universität Zürich

Georges Descœudres

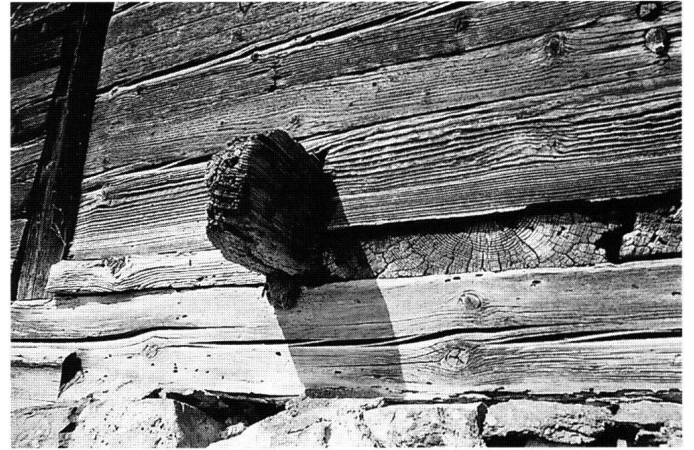
Abb. 15: Westfassade gegen Nordosten. Einzelvorstoss einer Zwischenwand und fassadenbündige Decken-Boden-Bohlen

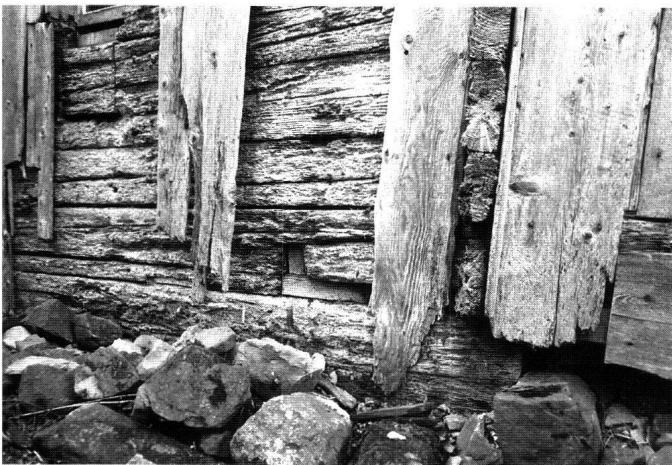
zur Festigung des entstandenen Schlitzes eingefügt worden ist (Abb. 23). Diese sekundär verfüllten Aussparungen, welche an sauber gearbeitete, das heisst ursprüngliche Einschnitte der stark verwitterten Blockwand stossen, zeugen für eine zum originalen Baubestand gehörige nordöstliche Eckkammer im unteren Wohngeschoss. Das zwischen den vorhandenen Decken-Boden-Bohlen auf der Südseite und dem Bohlenersatz auf der Nordseite bestehende auffallend schmale Balkenstück von lediglich Bohlenstärke gehört zum ursprünglichen Baubestand, wie aufgrund eines wegen der massiven Abwitterung sichtbar gewordenen vertikalen Holzdübels ersichtlich wurde, wie solche im Blockverband üblich sind.

Abb. 23: Ostfassade, Detail: mit modernen Vierkanthölzern verschlossene Negative je eines Einzelvorstosses und von Deckenbohlen einer ehemaligen Nordostkammer im 1. Wohngeschoss.
