Denkmalpflege im Kanton Schwyz 1998/99

Zeitschrift: Mitteilungen des historischen Vereins des Kantons Schwyz

Markus Bamert

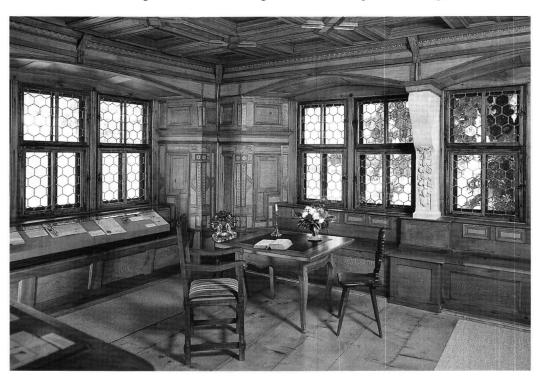
Abb. 1: Schwyz, Ital Reding-Haus, Kleiner Saal. Nach der Entfernung der obersten Firnisschicht wird die Differenzierung der verschiedenen Holzarten deutlich sichtbar. Die Truhenbänke sind unter Verwendung der originalen Vorderfronten wiederhergestellt. Der einfache Bretterboden gehört zur Originalsubstanz.

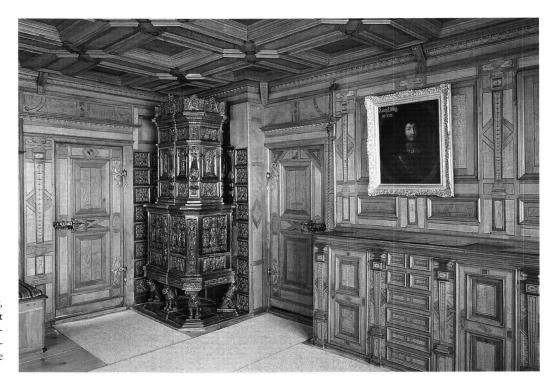
Abb. 2: Schwyz, Ital Reding-Haus, Kleiner Saal. Die Kredenz steht direkt auf dem alten Bretterboden. Links ist die mit den originalen Teilen wiederhergestellte Truhenbank sichtbar.

Die Truhenbänke in den Fensternischen wurden mit den original erhaltenen Teilen sowie anhand der original erhaltenen Vorbilder im Grossen Saal wiederhergestellt. Auch die «Gutsche» nimmt heute ihren alten Standort wieder ein. Die zahlreichen losen Furnierteile der Wand- und Deckentäfer wurden mit tierischem Leim zurückgeklebt und wo nötig abgelöst und neu eingesetzt. Der Schellacküberzug konnte mit Abbeizpasten gelöst werden, ohne dass der darunter liegende wässrig gebundene Leimüberzug zerstört wurde. Die originale Oberflächenbehandlung blieb also dort, wo sie unter dem Schellacküberzug noch vorhanden war, erhalten. Diese war nach gut 350 Jahren immer noch polierbar, so dass die Leimpolitur nur bei den Fehlstellen sowie bei den stark reduzierten Partien ergänzt werden musste.

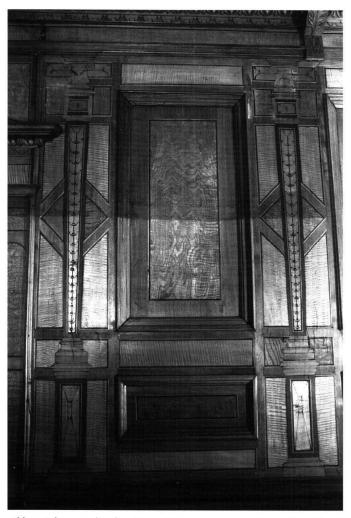
Ferner hatte sich gezeigt, dass bei den intarsierten Wandtäfern aller Prunkzimmer trotz des gewährleisteten kleinen Unterhalts mit der Zeit intensivere Massnahmen notwendig sein würden. Es bestand indessen nie die Absicht, die Täfer auszubauen und im Atelier zu restaurieren. Bei jedem Ausbau ist mit einem bedeutenden Substanzverlust zu rechnen, da die Täfer zum Teil mit grossen, handgeschmiedeten Nägeln an die Wände und die Balkendecke montiert sind. Auch kann jede Klimaschwankung durch den Transport und die auswärtige Lagerung zu irreversiblen Verschiebungen führen. Hier musste also eine Lösung gesucht werden, wie die Täfer am angestammten Ort saniert werden können.

Abb. 3: Schwyz, Ital Reding-Haus, Kleiner Saal. Ausschnitt aus dem Wandtäfer mit Probefreilegung. Oben ist der stark nachgedunkelte Firnisüberzug sichtbar. Unten ist dieser entfernt und der ursprüngliche Leimüberzug aufpoliert.

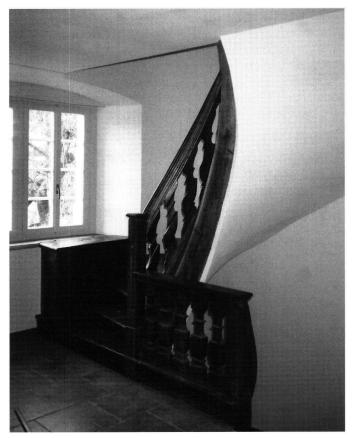
Abb. 6: Schwyz, Steinstöckli. Die gewundene Holztreppe stammt aus der Bauzeit des Hauses. Im 18. Jahrhundert wurden die reich profilierten Baluster aufgesetzt und die Treppenuntersicht vergipst.

Im Treppenhaus wurde der Glattputz an den Wänden und unter der Wendeltreppe soweit nötig ausgeflickt und neu bemalt. Von besonderem Reiz sind die in der Wand ausgesparten Lichtnischen. Das barocke Treppengeländer wurde neu poliert. Hingegen blieben die Aufdoppelungen auf den zum Teil sehr stark abgenutzten Treppenstufen erhalten. Zwischen den beiden Wohnungen wurde ein neuer Abschluss eingebaut, der zwar leider das Treppenhaus unterteilt, aber jederzeit entfernt werden kann. Dadurch kann das Gebäude heute unabhängig von zwei Partien bewohnt werden, ohne dass allzu grosse Eingriffe in die originale Substanz notwendig waren. Durch das Entfernen zusätzlicher Einbauten des späten 19. Jahrhunderts konnte hier die Substanz des 17. und 18. Jahrhunderts herauskristallisiert werden und kommt heute wiederum voll zur Geltung.

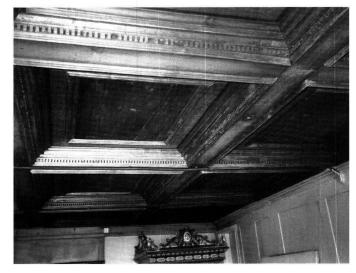
Abb. 7: Schwyz, Steinstöckli. Die Kassettendecke in der Stube des ersten Obergeschosses dürfte die älteste ihrer Art in Schwyz sein.

Die jüngeren einfachen Wandverkleidungen in der Stube des ersten Obergeschosses wurden entfernt und der alte Verputz ergänzt. Starke Schäden wies die Kassettendecke dieses Raumes insbesondere bei den mit Eschenholz furnierten Füllungen auf. Für eine zweckmässige Sanierung mussten diese entfernt werden, damit die grösstenteils losen Furnierteile zurückgeklebt werden konnten. Die Grundkonstruktion der Decke hingegen wurde an Ort restauriert. Wenn die Decke aus der Bauzeit stammt, was beim Fehlen von Hinweisen auf eine auf Sicht berechnete Balkendecke zu vermuten ist, handelt es sich um die älteste in Schwyz erhaltene Kassettendecke. Für diese frühe

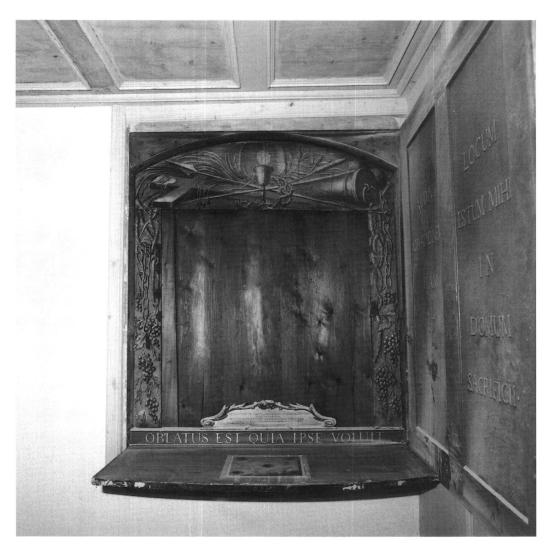
Abb. 8: Schwyz, Steinstöckli. Hausaltar im dritten Obergeschoss. Leider ist das Altarbild verloren. Vermutlich handelt es sich, wie bei den Ausmalungen der Räume im zweiten und vierten Obergeschoss, um eine eigenhändige Arbeit Johann Carl Hedlingers.

Der 1764 datierte Hausaltar in Form eines Wandschrankes im Hauptraum des dritten Obergeschosses blieb unverändert erhalten. Leider fehlt das dazugehörige Altarbild. Man darf annehmen, dass der Altar ein eigenhändiges Werk des Hausbesitzers ist. Auf eine Freilegung der mit einem Sternenhimmel bemalten Decke dieser Hauskapelle wurde

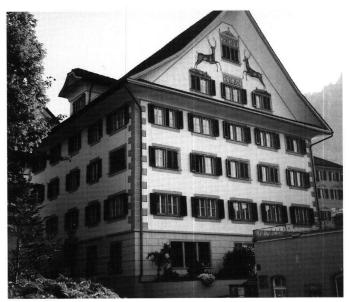
Abb. 11: Schwyz, Hirschen. Die Fassadenbemalung mit den beiden Hirschen im Giebelfeld wurde anhand einer photographischen Aufnahme des Schwyzer Photopioniers Joseph Bettschart aus dem letzen Viertel des 19. Jahrhunderts rekonstruiert.

Der Besitzer entschloss sich im Zusammenhang mit einer erneuten Fassadensanierung, dem Gebäude soweit wie möglich seinen alten Charakter zurückzugeben. Als wichtigstes Dokument für die Wiederherstellung der Fassadenmalerei diente eine Photographie des Schwyzer Ingenieurs und Photopioniers Joseph Bettschart (1843–1900), dessen wichtigen Nachlass das Staatsarchiv Schwyz in Form von rund 1200 Photoglasplatten aufbewahrt. Diese Aufnahme des «Hirschen» muss in den 1890er-Jahren entstanden sein. Darauf sind deutlich die beiden grossen Hir-

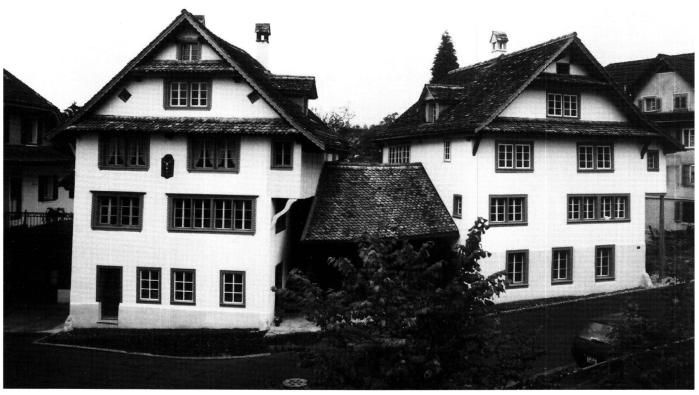
Abb. 12: Schwyz, Häuser Alte Gasse 6 und 8, Ibach. Die beiden gleichzeitigen Häuser haben eine unterschiedliche Entwicklungsgeschichte, die an den Fassaden ablesbar ist. Haus Nr. 8, links, hat im Wesentlichen sein barockes Gesicht bewahrt; Haus Nr. 6, rechts, wirkt durch den Umbau des 19. Jahrhunderts strenger.

Bei beiden Häusern wurde die Fenstereinteilung anhand des Befundes als Doppel- und Vierergruppen wiederhergestellt, was zu bedeutend mehr Spannung in der Fassadengestaltung geführt hat. Beim Haus Nr. 8 wurden die Fensterverdachungen anhand des erhaltenen Vorbildes wiederhergestellt, beim anderen Gebäude wurde mangels Belegen darauf verzichtet. Der Fassadenverputz des Hauses Nr. 8

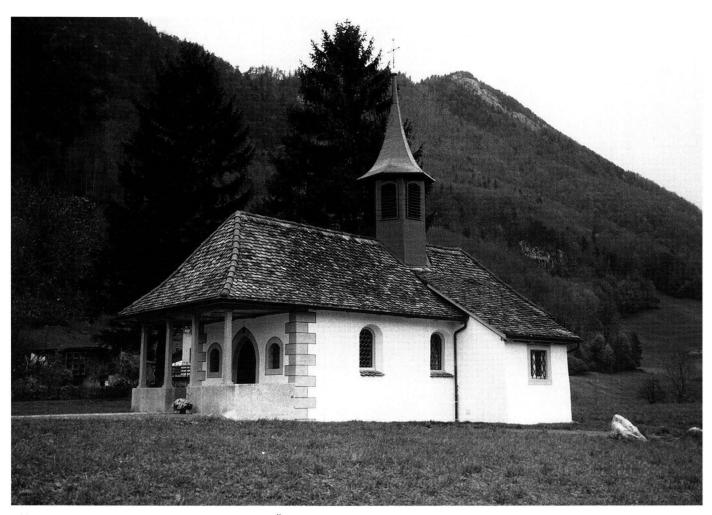
Abb. 15: Ingenbohl, Kapelle St. Laurentius, Wilen. Das Äussere nach der Restaurierung. Das Vorzeichen steht auf grossen Granitplatten, die aus Findlingen gehauen wurden. Die Ecken der Eingangsseite sind mit grossen aufgemalten Quadern dekoriert.

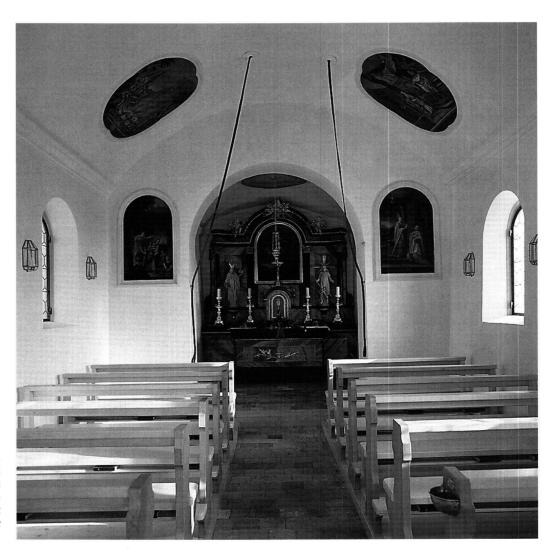
Abb. 16: Ingenbohl, Kapelle St. Laurentius, Wilen. Im Innern wurde die Farbfassung des frühen 19. Jahrhunderts wiederhergestellt. Zu diesem Zeitpunkt wurde ein neuer klassizistischer Altar eingebaut.

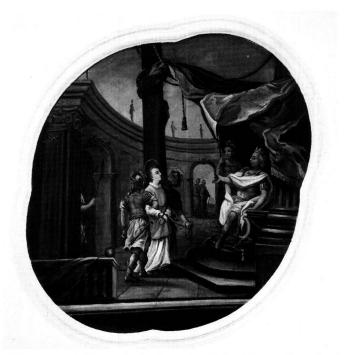
Abb. 17: Ingenbohl, Kapelle St. Laurentius, Wilen. Die von Franz Josef Weber 1772 in die einfachen Deckenspiegel gemalten Fresken zeigen Szenen aus dem Leben des Kirchenpatrons. Die Fresken wurden im ersten Viertel des 19. Jahrhunderts teilweise in Seccotechnik überarbeitet. Dieser Zustand der ersten Überarbeitung wurde beibehalten.

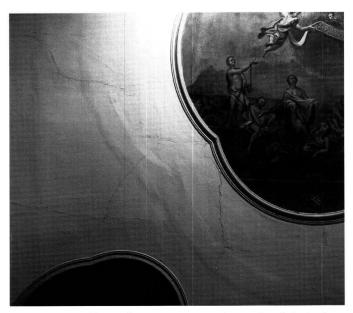
Abb. 18: Ingenbohl, Kapelle St. Laurentius, Wilen. Im Streiflicht ist deutlich der Verlauf eines älteren Stuckrahmens abzulesen, der im Zusammenhang mit den Weberschen Deckenfresken entfernt worden ist.

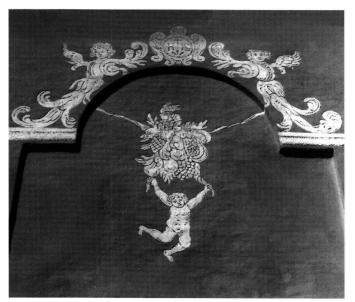
Abb. 22: Lachen, Riedkapelle. Die Motive wurden in den feuchten Putz geritzt und hell gekalkt. Es handelt sich also nicht um die Sgraffitotechnik, wie sie in Graubünden praktiziert wurde, bei der durch Entfernen der Kalkschlämme der darunterliegende graue Naturputz hervorgeholt wurde.

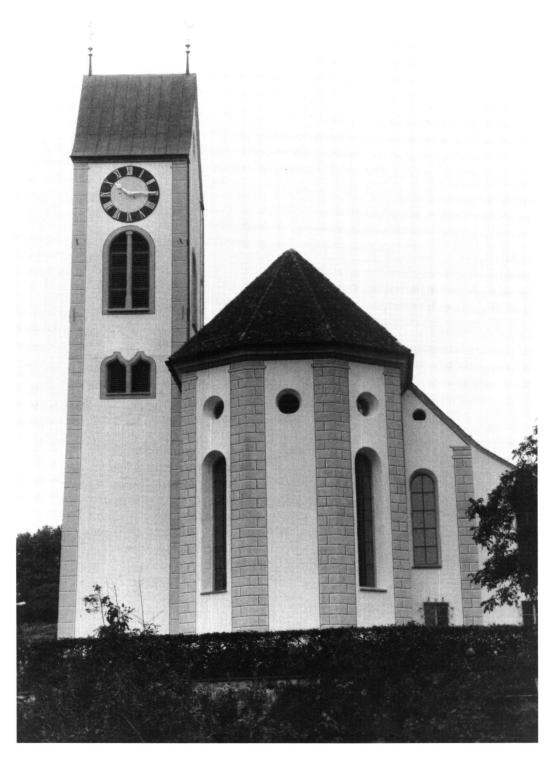
Zum letzten Mal waren die Fassaden von Schiff und Turm in den Jahren 1958/59 im Zusammenhang mit der Verlängerung der Kirche und der damit verbundenen Gesamtrestaurierung saniert worden. Es hatte sich jedoch gezeigt, dass nach vierzig Jahren insbesondere im Bereich der Architekturteile aus Sandstein die Schäden stark zugenommen hatten. Auch beim Fassadenverputz traten in jüngster Zeit vermehrt Schäden auf. Eine erste Besichtigung hatte bestätigt, dass in nächster Zeit irreversible Verluste sowohl beim Sandstein wie auch beim Fassadenverputz auftreten würden, wenn eine Restaurierung hinausgeschoben würde.

Der Untersuch der Fassaden führte zu erfreulichen Resultaten. Es zeigte sich nämlich, dass ein grosser Teil des originalen Fassadenputzes von 1733 unter jüngeren

Abb. 23: Tuggen, Pfarrkirche St. Erhard. An den Fassaden des Chores, des Schiffs und am Turm wurde die kräftige Architekturbemalung anhand des Befundes wiederhergestellt. Die grossflächig original erhaltenen Partien wurden konserviert und integriert.

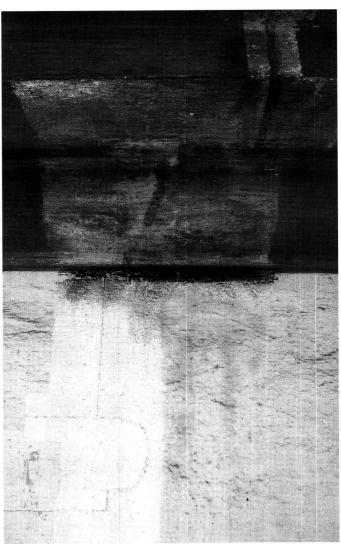
Abb. 24: Tuggen, Pfarrkirche St. Erhard. Gut sichtbar sind die Ritzungen des Kapitells als Abschluss der gemalten Wandpilaster sowie die dunkle Begleitlinie an der profilierten Dachuntersicht.

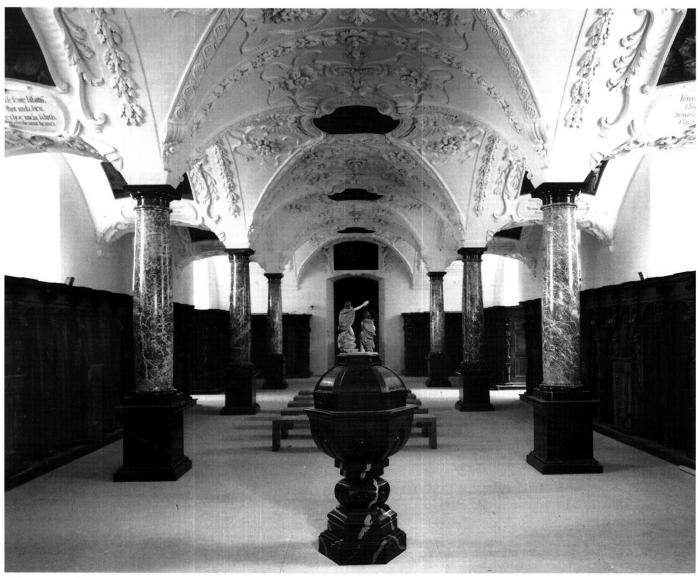
Abb. 26: Einsiedeln, Beichtkirche. Das Beichthaus gegen den Eingang, der zur Kirche führt. Die schwarzen Postamente wurden anlässlich des Tieferlegens des Bodens im Jahr 1901 unter die grauen Säulen gesetzt. Gleichzeitig wurden die vorher einzeln stehenden Beichtstühle zu Reihen zusammengefasst.

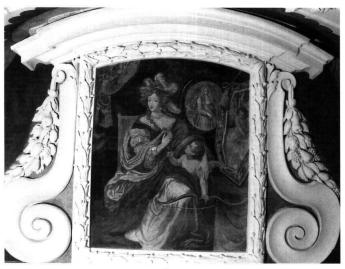
Abb. 29: Einsiedeln, Beichtkirche. Über dem Portal, das von der Galerie der Magdalenenkapelle zur Studentenkapelle führt, konnte ein Wandbild der Maria Magdalena als Buhlerin freigelegt werden. Das Bild ist von Stuckkartusche umgeben.

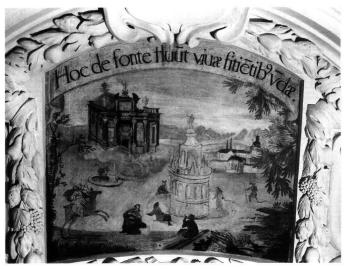
Abb. 30: Einsiedeln, Beichtkirche. Wandbild über dem nördlichen Fenster an der Westwand des Schiffs der Magdalenenkapelle. Neben allegorischen Darstellungen ist das alte Kloster, die Gnadenkapelle sowie der gotische Marienbrunnen auf dem Klosterplatz dargestellt.

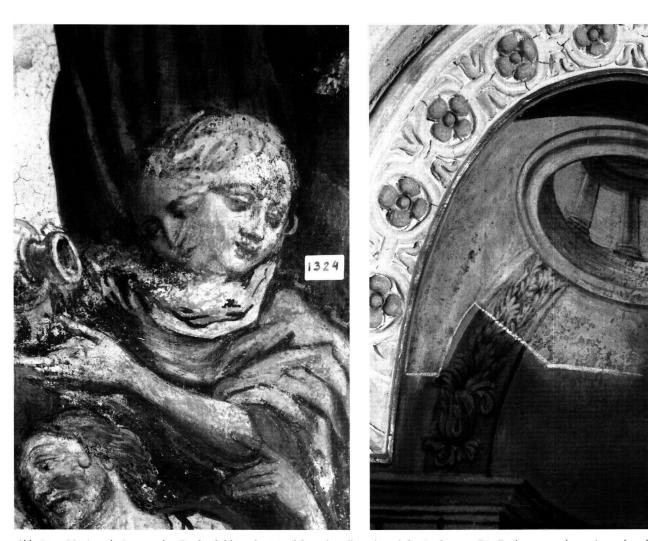
Der Untersuch am Gewölbe des Schiffs zeigte, dass im Gegensatz zum Resultat des ersten Kurzuntersuchs die Deckenbilder unter der Übermalung von Josef Bertle gut erhalten sind. Die kräftigen Stuckaturen waren analog derjenigen in der Beichtkirche lediglich mit Leimfarbe übermalt. In ebenso gutem Zustand befand sich auch die Wand

Abb. 31 + 32: Ausschnitte aus den Deckenbildern der Magdalenenkapelle während der Freilegung. Die Freilegungsproben zeigen, dass die originalen Bilder des 17. Jahrhunderts wesentlich leichter gemalt wurden, als die Übermalungen von Bertle.
