Denkmalpflege im Kanton Schwyz 1998/99

Markus Bamert

Schwyz: Ital Reding-Haus, Restaurierung kleiner Saal

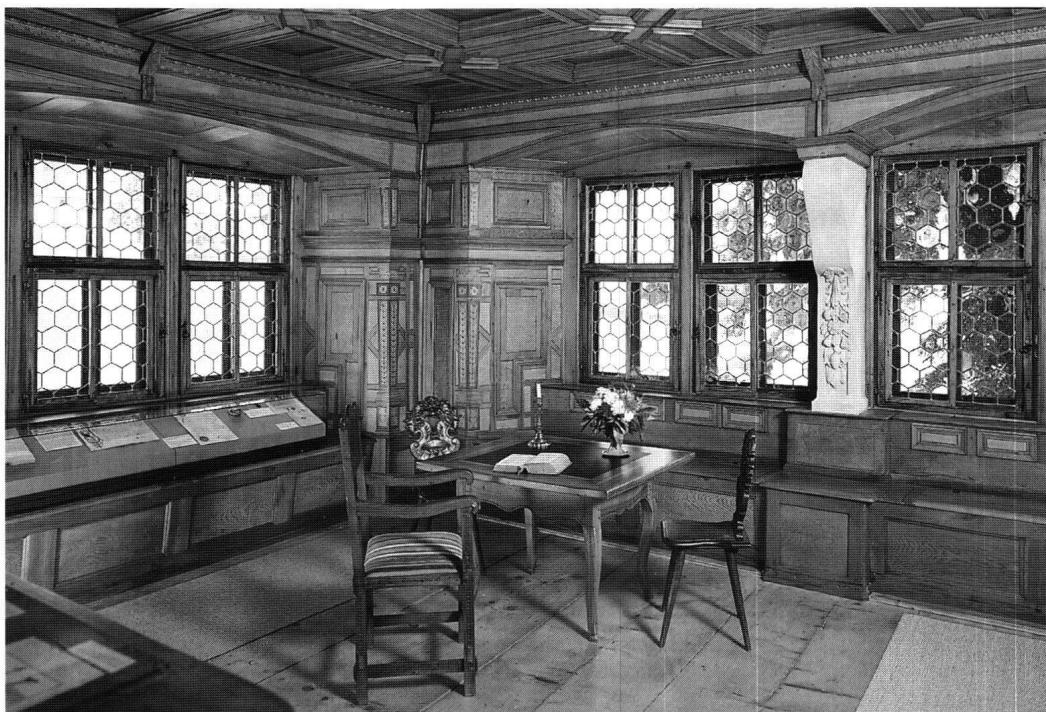
Abb. 1: Schwyz, Ital Reding-Haus, Kleiner Saal. Nach der Entfernung der obersten Firnisschicht wird die Differenzierung der verschiedenen Holzarten deutlich sichtbar. Die Truhenbänke sind unter Verwendung der originalen Vorderfronten wiederhergestellt. Der einfache Bretterboden gehört zur Originalsubstanz.

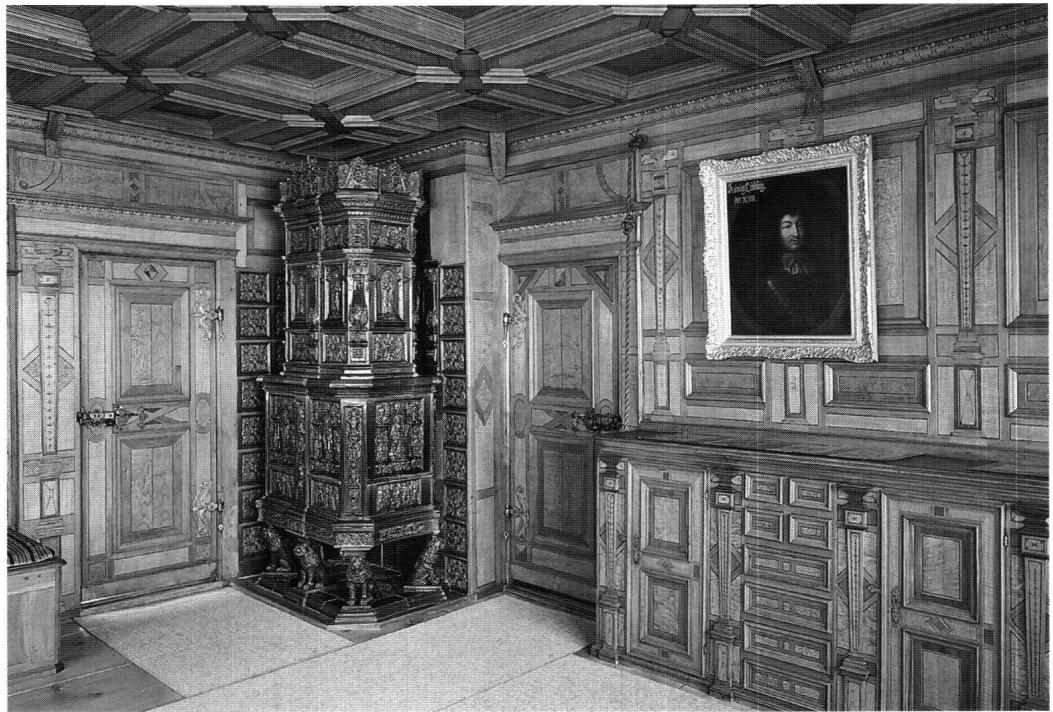
Abb. 2: Schwyz, Ital Reding-Haus, Kleiner Saal. Die Kredenz steht direkt auf dem alten Bretterboden. Links ist die mit den originalen Teilen wiederhergestellte Truhenbank sichtbar.

Die Truhenbänke in den Fensternischen wurden mit den original erhaltenen Teilen sowie anhand der original erhaltenen Vorbilder im Grossen Saal wiederhergestellt. Auch die «Gutsche» nimmt heute ihren alten Standort wieder ein. Die zahlreichen losen Furnierteile der Wand- und Deckentäfer wurden mit tierischem Leim zurückgeklebt und wo nötig abgelöst und neu eingesetzt. Der Schellacküberzug konnte mit Abbeizpasten gelöst werden, ohne dass der darunter liegende wässrig gebundene Leimüberzug zerstört wurde. Die originale Oberflächenbehandlung blieb also dort, wo sie unter dem Schellacküberzug noch vorhanden war, erhalten. Diese war nach gut 350 Jahren immer noch polierbar, so dass die Leimpolitur nur bei den Fehlstellen sowie bei den stark reduzierten Partien ergänzt werden musste.

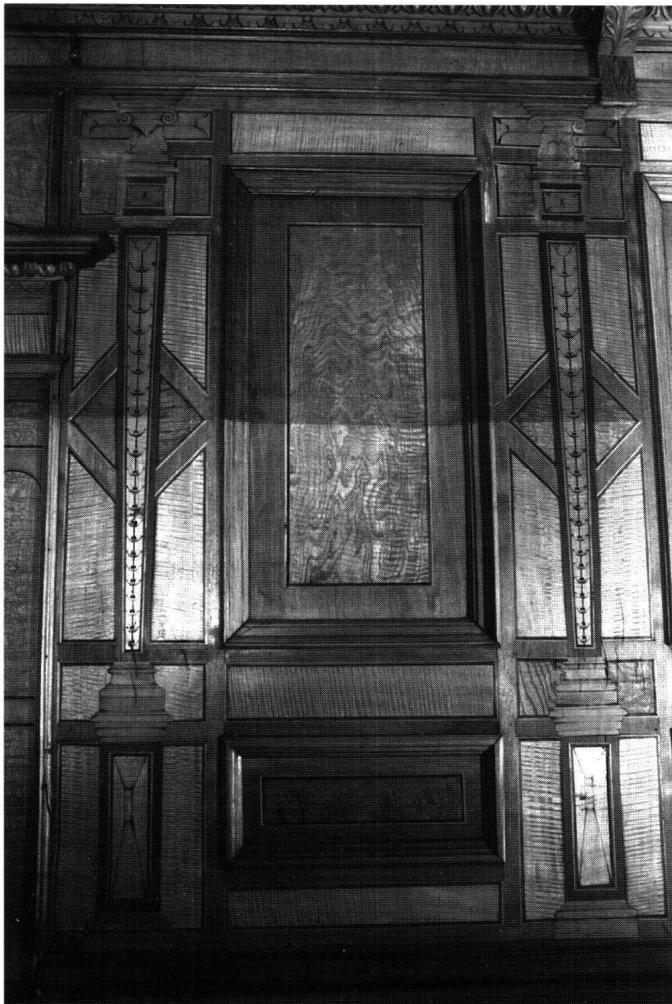
Der Stiftungsrat hat beschlossen, als ersten Raum den Kleinen Saal zu restaurieren. Vorgängig wurde eine Zustandsanalyse für die Täfer aller Räume durchgeführt. Diese Abklärungen ergaben, dass die Täfer der Räume zu verschiedenen Zeiten auf unterschiedliche Art nachbehandelt worden sind. Chemische Analysen haben zu überraschenden Resultaten geführt. Man war bisher immer der Meinung, dass Wandtäfer mit einer Wachs-Harzmischung poliert und behandelt wurden. So werden Oberflächenbehandlungen von Wandtäfern und Möbeln des 17. Jahrhunderts in der Literatur auch beschrieben und bei Restaurierungen erneuert. Beim chemischen Untersuch der Wandtäfer wurde jedoch als unterste Schicht bei allen drei untersuchten Zimmern eine grundsätzlich andere Behandlungsart festgestellt. Auf dem Holz fand sich als originale Oberfläche eine im wesentlichen stickstoffhaltige Schicht, die tief ins Holz eingedrungen war. Dieser Befund deutet auf eine Behandlung mit tierischen Eiweißen hin. Es scheint, dass die rohen Wandtäfer mit heiß aufgetragenem tierischem Leim, vermutlich einem feinen etwa aus Hasenfellern hergestellten Hautleim, getränkt und anschliessend poliert wurden. Das heiße Auftragen des Leims erklärt

Abb. 3: Schwyz, Ital Reding-Haus, Kleiner Saal. Ausschnitt aus dem Wandtafel mit Probefreilegung. Oben ist der stark nachgedunkelte Firnisüberzug sichtbar. Unten ist dieser entfernt und der ursprüngliche Leimüberzug aufpoliert.

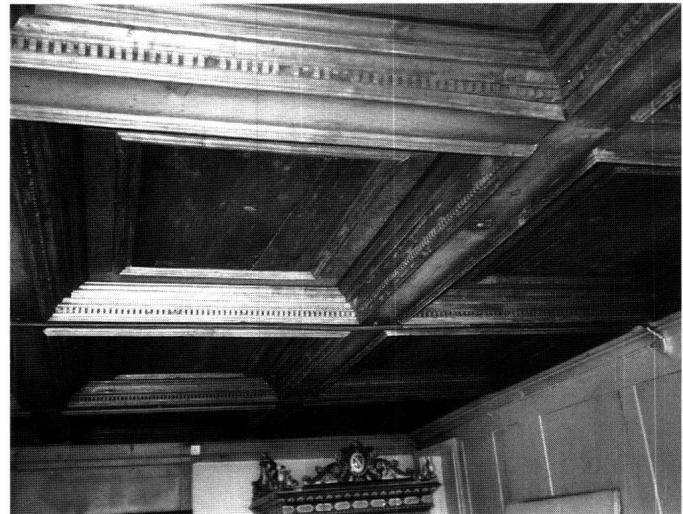
Abb. 7: Schwyz, Steinstöckli. Die Kassettendecke in der Stube des ersten Obergeschosses dürfte die älteste ihrer Art in Schwyz sein.

Die jüngeren einfachen Wandverkleidungen in der Stube des ersten Obergeschosses wurden entfernt und der alte Verputz ergänzt. Starke Schäden wies die Kassettendecke dieses Raumes insbesondere bei den mit Eschenholz furnierten Füllungen auf. Für eine zweckmässige Sanierung mussten diese entfernt werden, damit die grössten Teils losen Furnierteile zurückgeklebt werden konnten. Die Grundkonstruktion der Decke hingegen wurde an Ort restauriert. Wenn die Decke aus der Bauzeit stammt, was beim Fehlen von Hinweisen auf eine auf Sicht berechnete Balkendecke zu vermuten ist, handelt es sich um die älteste in Schwyz erhaltene Kassettendecke. Für diese frühe

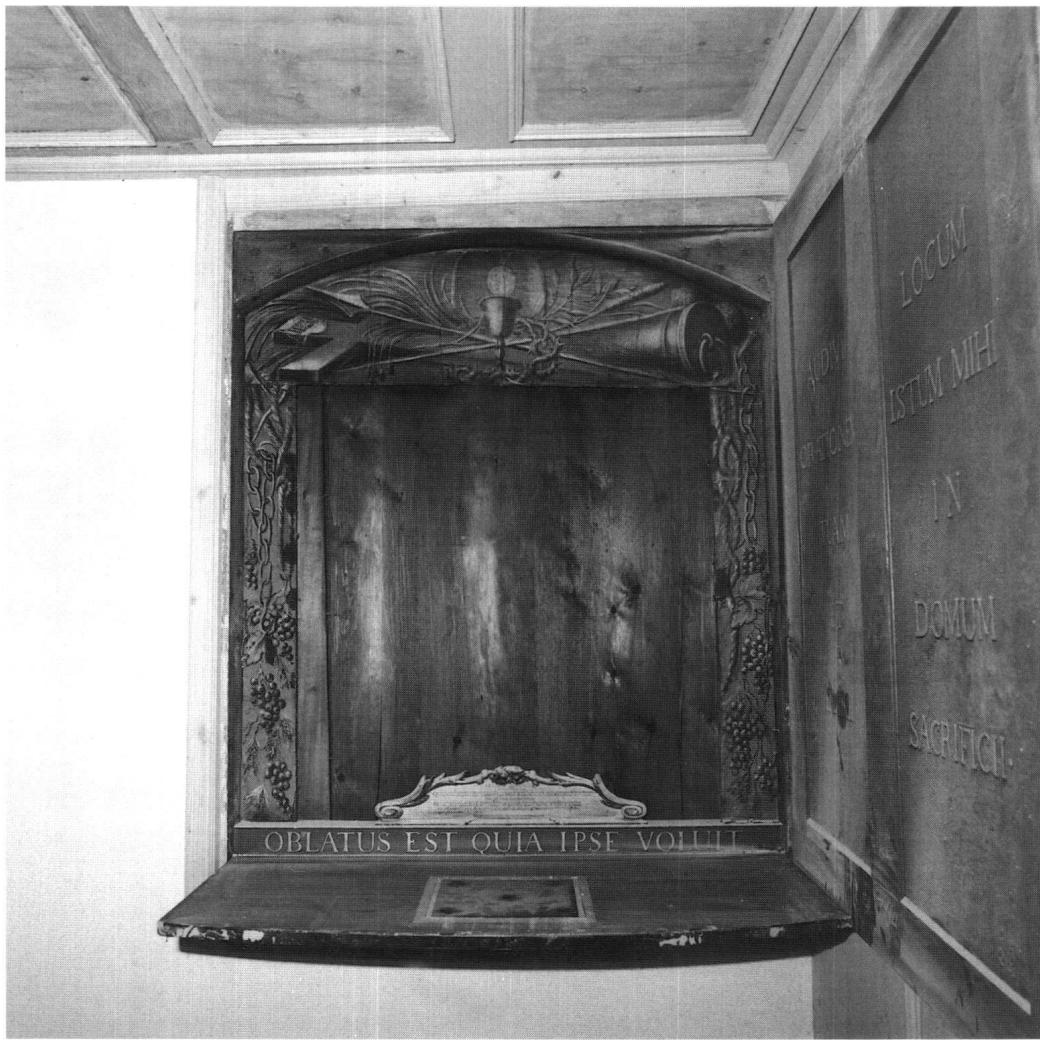
Abb. 8: Schwyz, Steinböckli. Hausaltar im dritten Obergeschoss. Leider ist das Altarbild verloren. Vermutlich handelt es sich, wie bei den Ausmalungen der Räume im zweiten und vierten Obergeschoss, um eine eigenhändige Arbeit Johann Carl Hedingers.

Der 1764 datierte Hausaltar in Form eines Wandschrances im Hauptraum des dritten Obergeschosses blieb unverändert erhalten. Leider fehlt das dazugehörige Altarbild. Man darf annehmen, dass der Altar ein eigenhändiges Werk des Hausbesitzers ist. Auf eine Freilegung der mit einem Sternenhimmel bemalten Decke dieser Hauskapelle wurde verzichtet. Die Decke unifarbig übermalt.

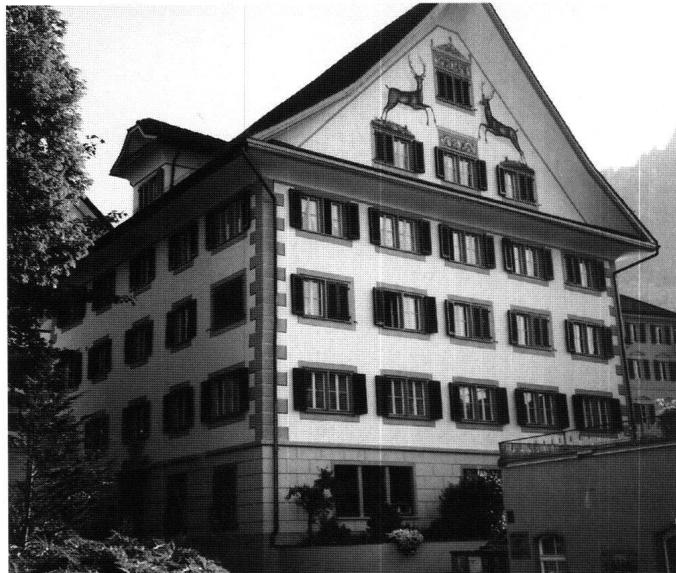
Abb. 11: Schwyz, Hirschen. Die Fassadenbemalung mit den beiden Hirschen im Giebelfeld wurde anhand einer photographischen Aufnahme des Schweizer Photopioniers Joseph Bettschart aus dem letzten Viertel des 19. Jahrhunderts rekonstruiert.

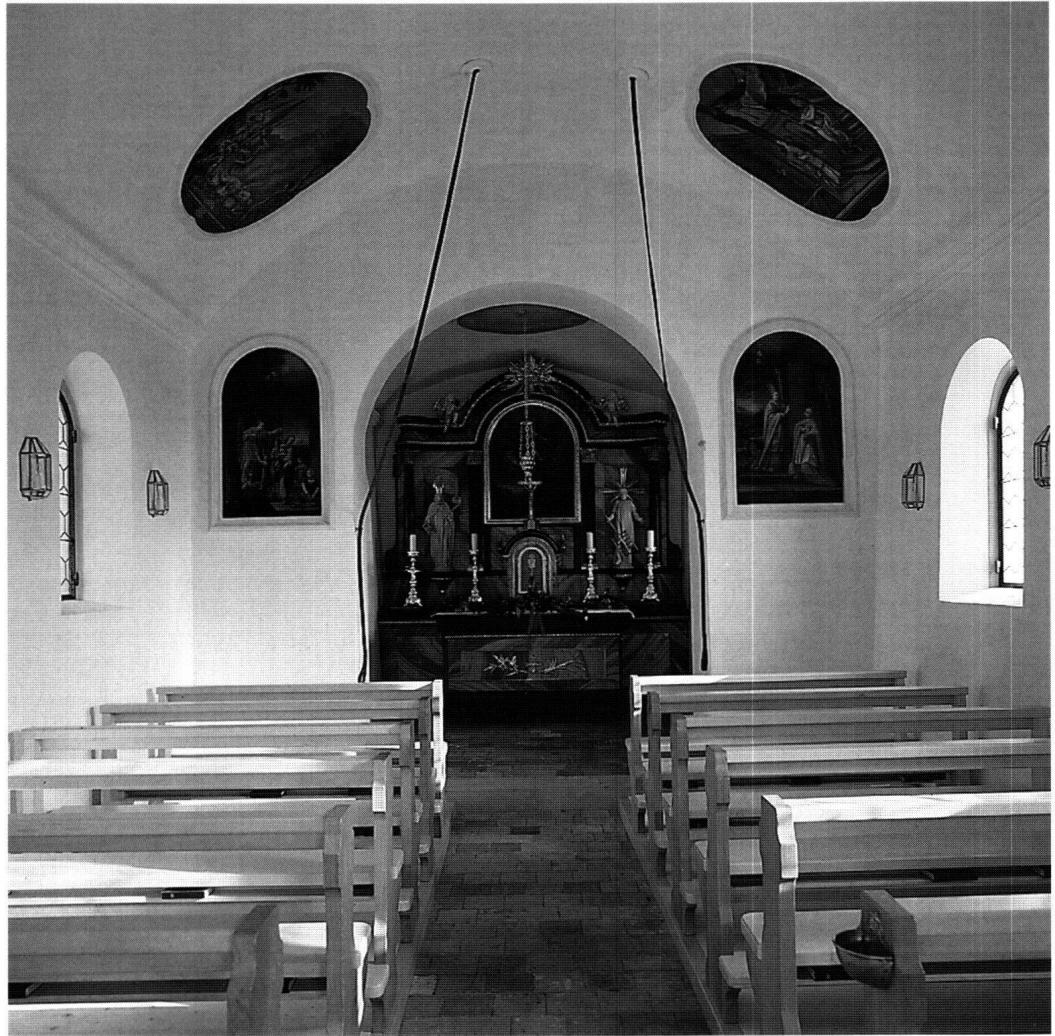
Abb. 16: Ingenbohl, Kapelle St. Laurentius, Wilen. Im Innern wurde die Farbfassung des frühen 19. Jahrhunderts wiederhergestellt. Zu diesem Zeitpunkt wurde ein neuer klassizistischer Altar eingebaut.

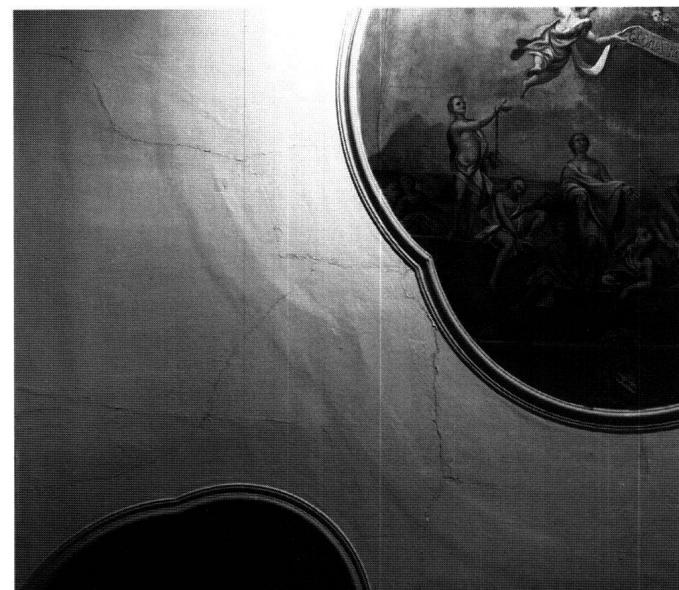
Abb. 18: *Ingenbohl, Kapelle St. Laurentius, Wilen*. Im Streiflicht ist deutlich der Verlauf eines älteren Stuckrahmens abzulesen, der im Zusammenhang mit den Weberschen Deckenfresken entfernt worden ist.

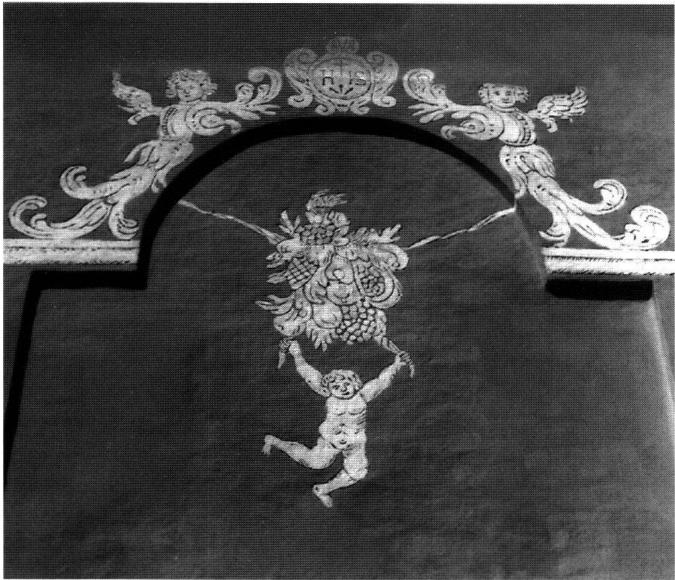
Abb. 22: Lachen, Riedkapelle. Die Motive wurden in den feuchten Putz geritzt und hell gekalkt. Es handelt sich also nicht um die Sgraffitotechnik, wie sie in Graubünden praktiziert wurde, bei der durch Entfernen der Kalkschlämme der darunterliegende graue Naturputz hervorgeholt wurde.

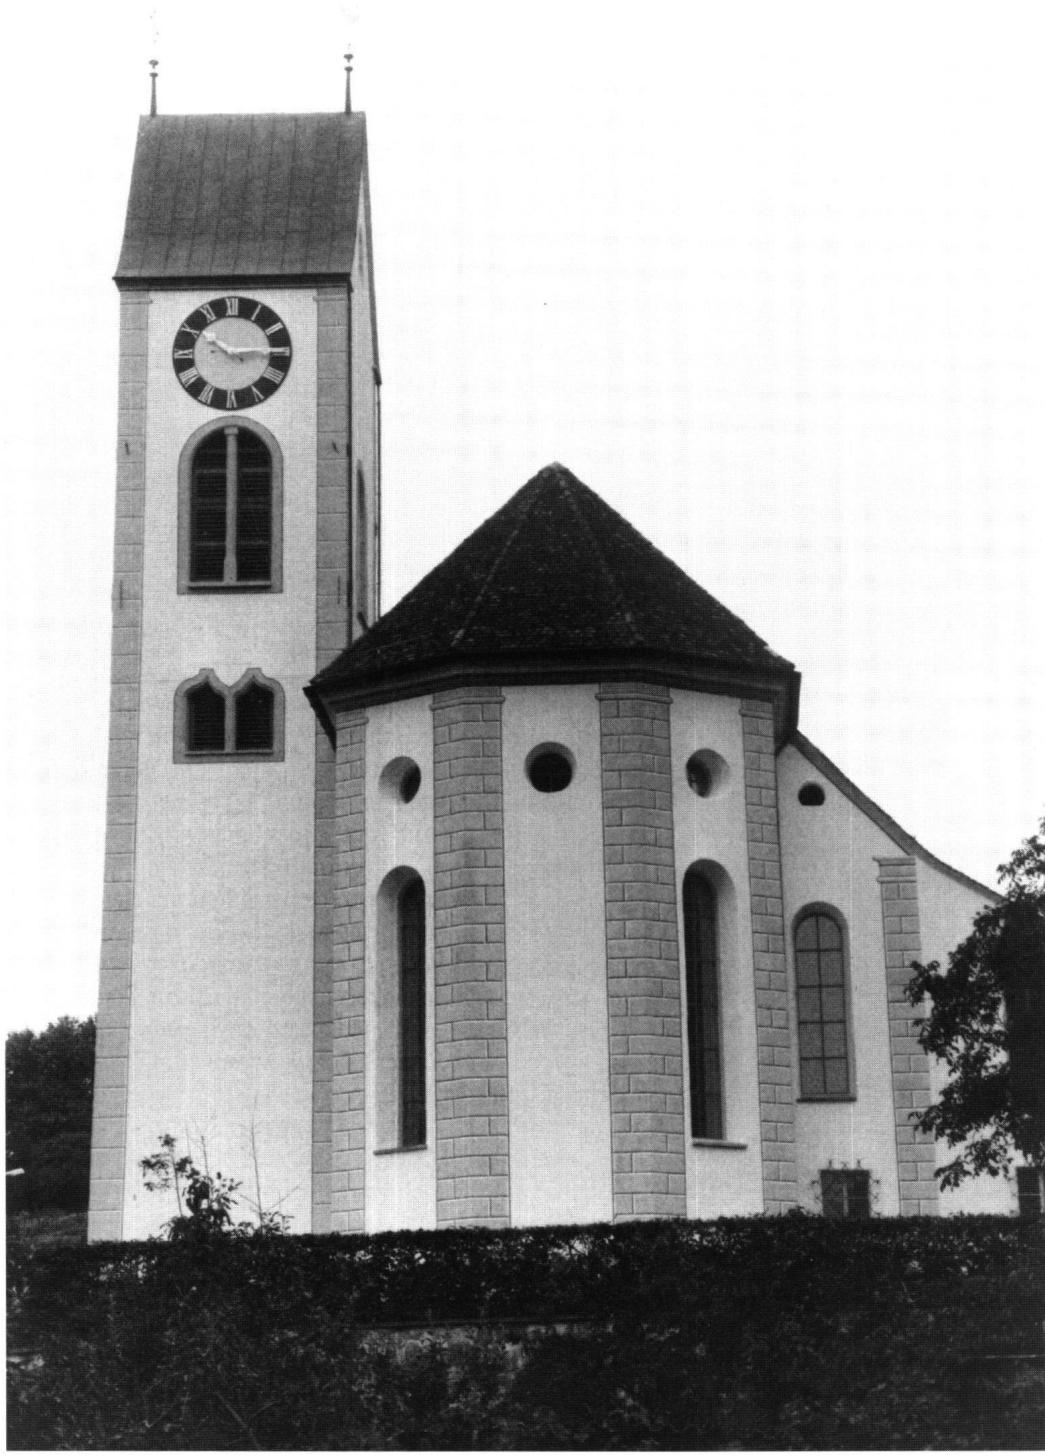
Zum letzten Mal waren die Fassaden von Schiff und Turm in den Jahren 1958/59 im Zusammenhang mit der Verlängerung der Kirche und der damit verbundenen Gesamtrestaurierung saniert worden. Es hatte sich jedoch gezeigt, dass nach vierzig Jahren insbesondere im Bereich der Architekturteile aus Sandstein die Schäden stark zugenommen hatten. Auch beim Fassadenverputz traten in jüngster Zeit vermehrt Schäden auf. Eine erste Besichtigung hatte bestätigt, dass in nächster Zeit irreversible Verluste sowohl beim Sandstein wie auch beim Fassadenverputz auftreten würden, wenn eine Restaurierung hinausgeschoben würde.

Abb. 23: Tuggen, Pfarrkirche St. Erhard. An den Fassaden des Chores, des Schiffs und am Turm wurde die kräftige Architekturbe- malung anhand des Befundes wiederhergestellt. Die grossflächig original erhaltenen Partien wurden konserviert und integriert.

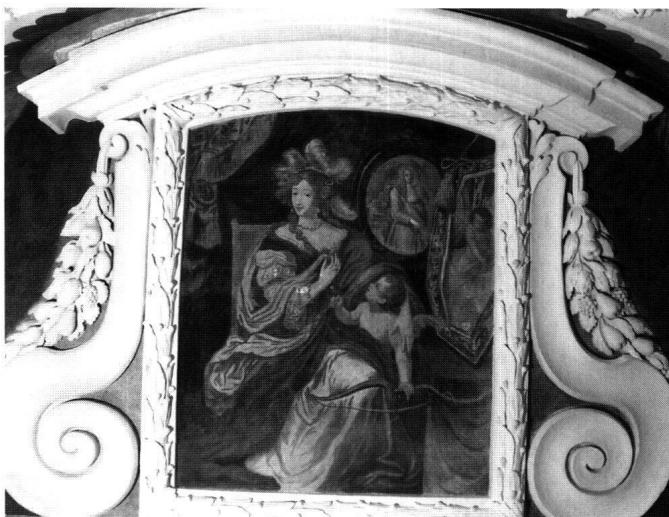
Abb. 29: Einsiedeln, Beichtkirche. Über dem Portal, das von der Galerie der Magdalenenkapelle zur Studentenkapelle führt, konnte ein Wandbild von Maria Magdalena als Buhlerin freigelegt werden. Das Bild ist von Stuckkartusche umgeben.

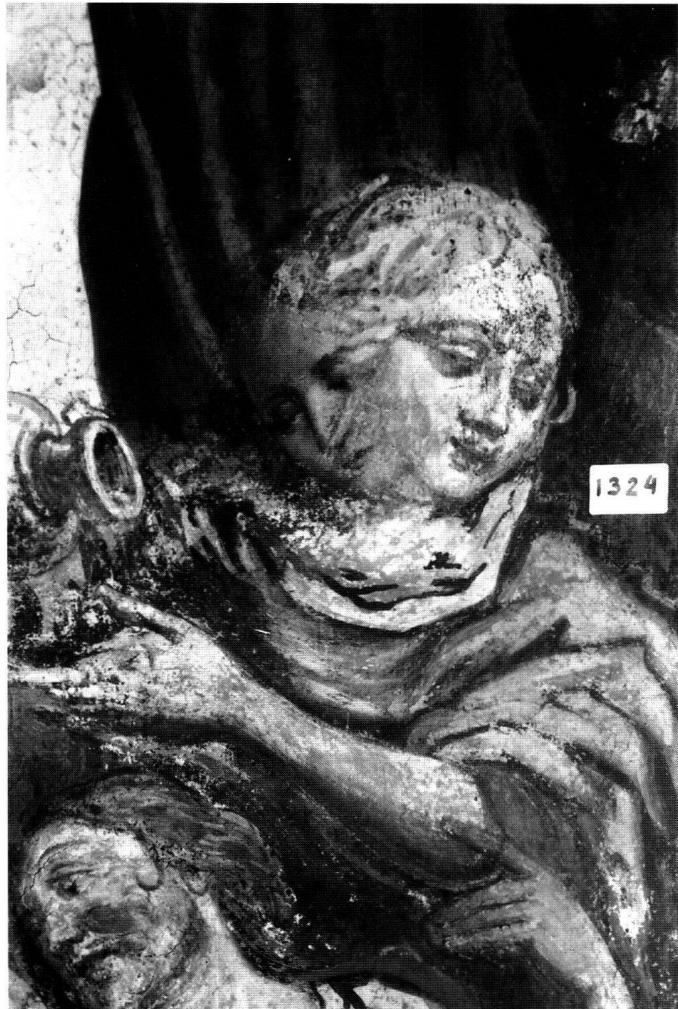
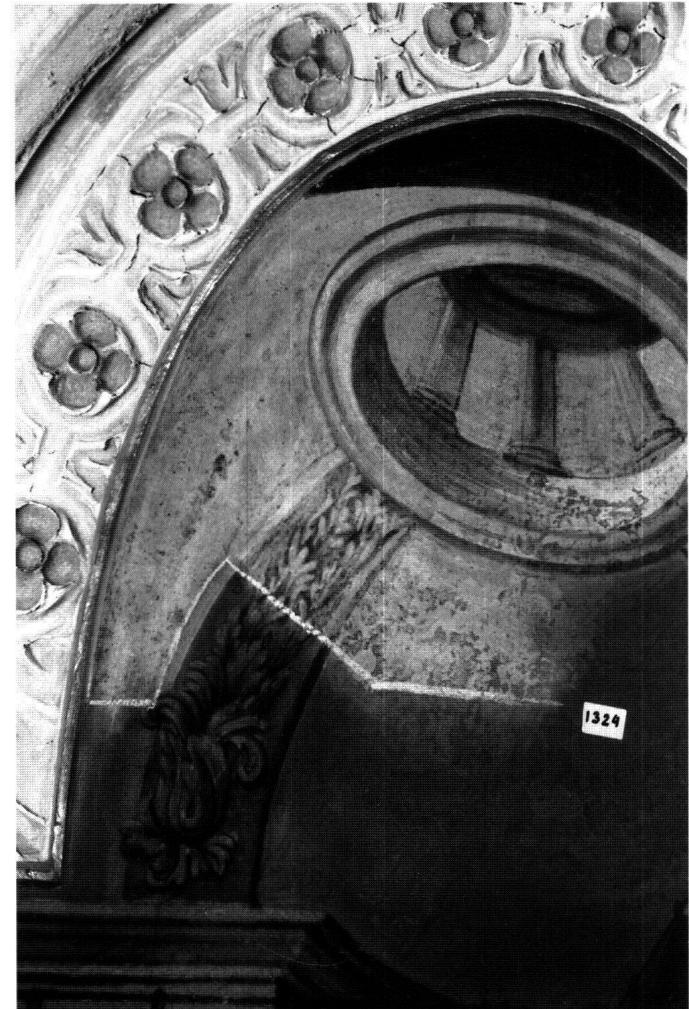
Abb. 31 + 32: Ausschnitte aus den Deckenbildern der Magdalenenkapelle während der Freilegung. Die Freilegungsproben zeigen, dass die originalen Bilder des 17. Jahrhunderts wesentlich lebhafter gemalt wurden, als die Übermalungen von Bertle.
